事業用自動車事故調査報告書

トラクタ・コンテナセミトレーラの横転事故

平成27年3月31日

調査番号 : 1446201
車 両 : トラクタ・コンテナセミトレーラ (大型)
事故の種類 : トラクタ・コンテナセミトレーラの横転事故
発生日時 : 平成 26 年 7 月 15 日 2 時 45 分頃
発生場所 : 新潟県小千谷市 国道 17 号線

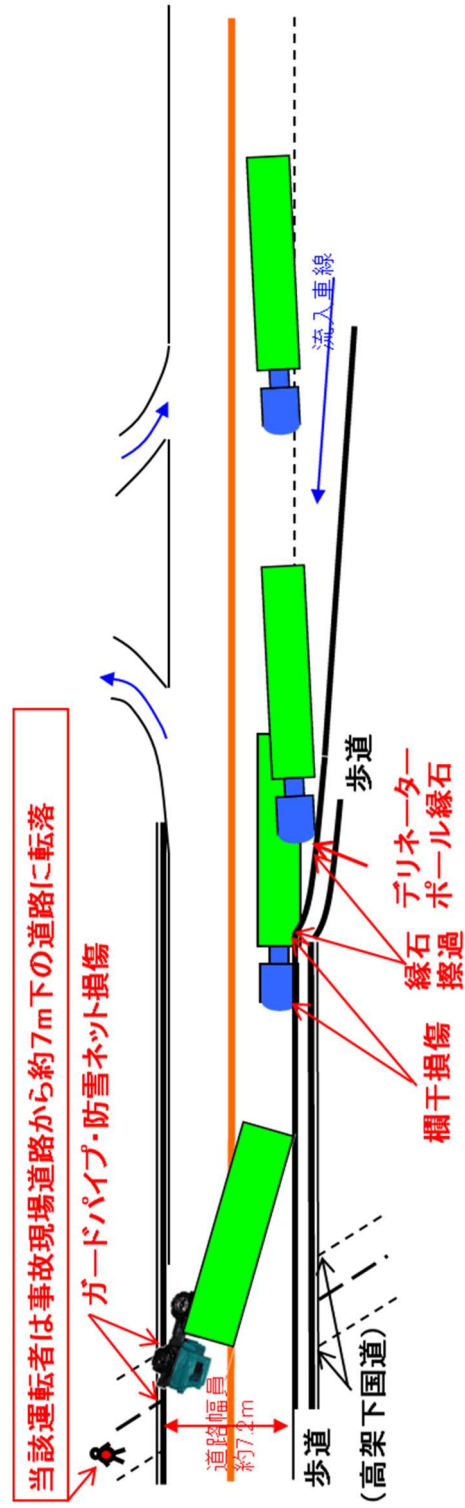
参考図 1 事故現場見取図

事故当日の2時45分頃、当該コンテナセミトレーラをけん引したトラクタが新潟県小千谷市の国道17号線を走行中、高架橋上において、何らかの原因で道路左側の縁石を乗り越えた後、ハンドルが右に切られて再び走行路に戻ったものの、コンテナセミトレーラ側がバランスを崩し左側へ横転しながら道路右側に向かって進行した。
(参考図1参照)

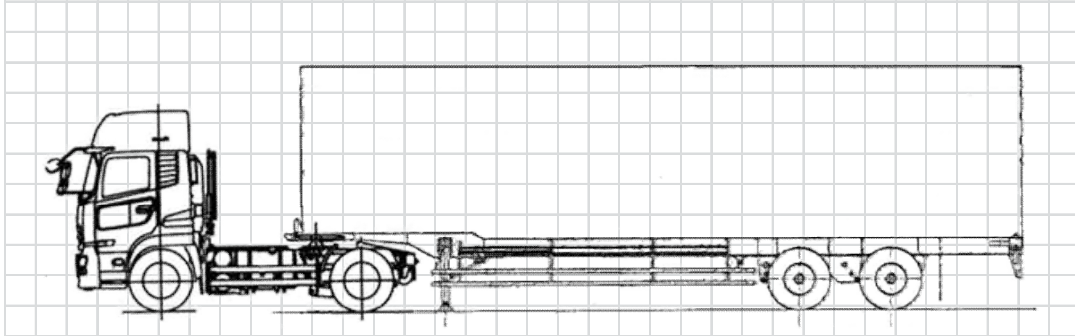
参考図 2 車両外観図

事故時の車両の状況は参考図2車両外観図のとおり。

当該車両の外観図(コンテナセミトレーラ部の全長 12.53m、高さ 4.1m)

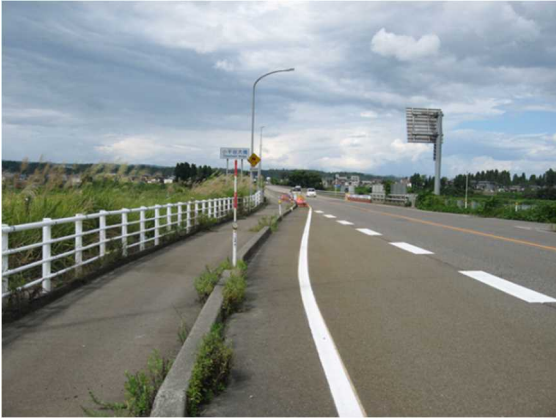
写真1 デリネーターに接触して歩道に侵入 写真2 横転して対向車線上の防雪ネットに衝突

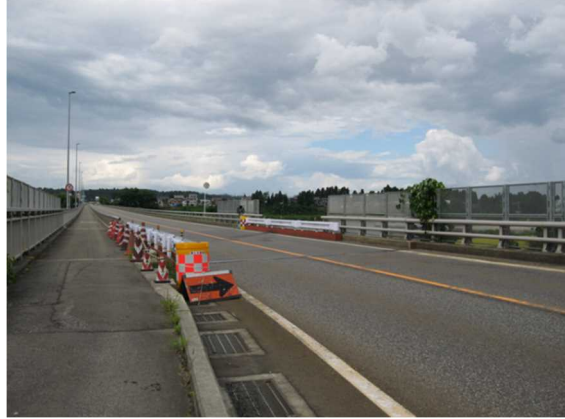
事故により、道路右側ガードパイプ、防雪ネットを損傷した。

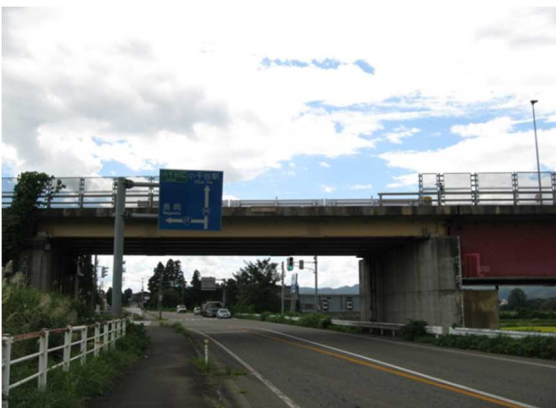
横転の際、トラクタ前部が道路右側のガードパイプや構造物を突き破り、当該運転者は、車外へ放出され約7m下の国道に転落し死亡した。死因は転落したことによる脳挫傷であった。

当該運転者が車外に放出されていることから、当該運転者はシートベルトを装着していなかったことが推定され、そのことが影響して約7メートル下の道路に転落して死亡に至ったものと推定される。

写真3 当該運転者が車外放出で転落した道路 写真4 横転破損したトラクタの左側状況
