事業用自動車事故調査報告書

〔重要調査対象事故〕

乗合バスの衝突事故（千葉県白井市）

平成28年5月17日

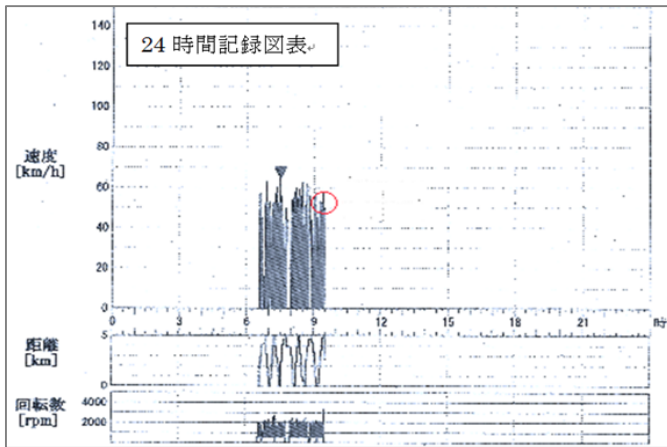
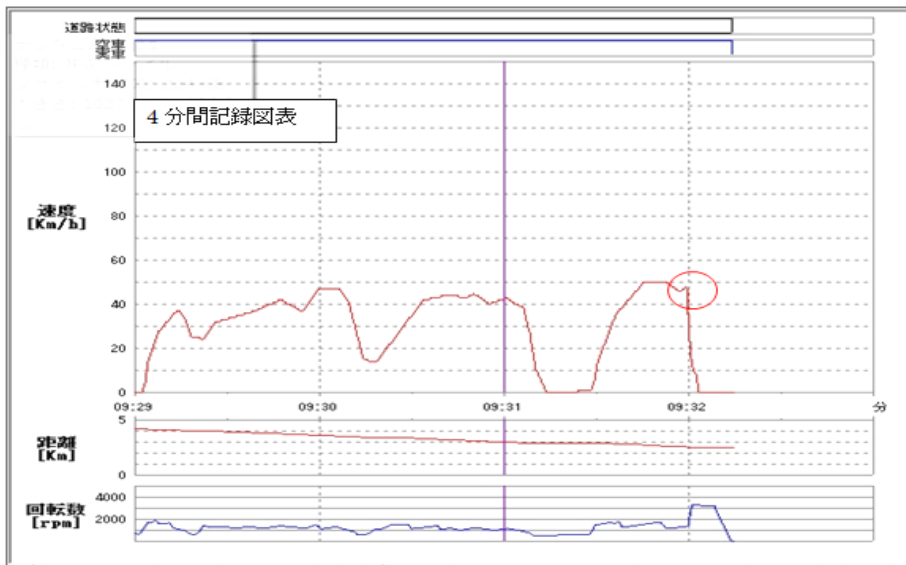
図2 事故当日の運行記録計の記録（○は事故発生時を示す。）

- ・事故当日の24時間記録図表によると、当該車両は6時35分に出発し、停留所等での発進停止を除き約40～60km/hの速度で走行している。制限速度は一部60km/h区間があった。
- ・事故発生付近の4分間記録図表によると、当該車両は、9時29分から制限速度40km/h区間の道路を約40～50km/hの速度で約2分間走行して一時停止し、再発進して約50km/hの速度で約15秒間走行した後、48km/hの速度から急激に減速し、停止している。
- ・出庫から事故発生地点までの走行距離は、57kmと記録されている。

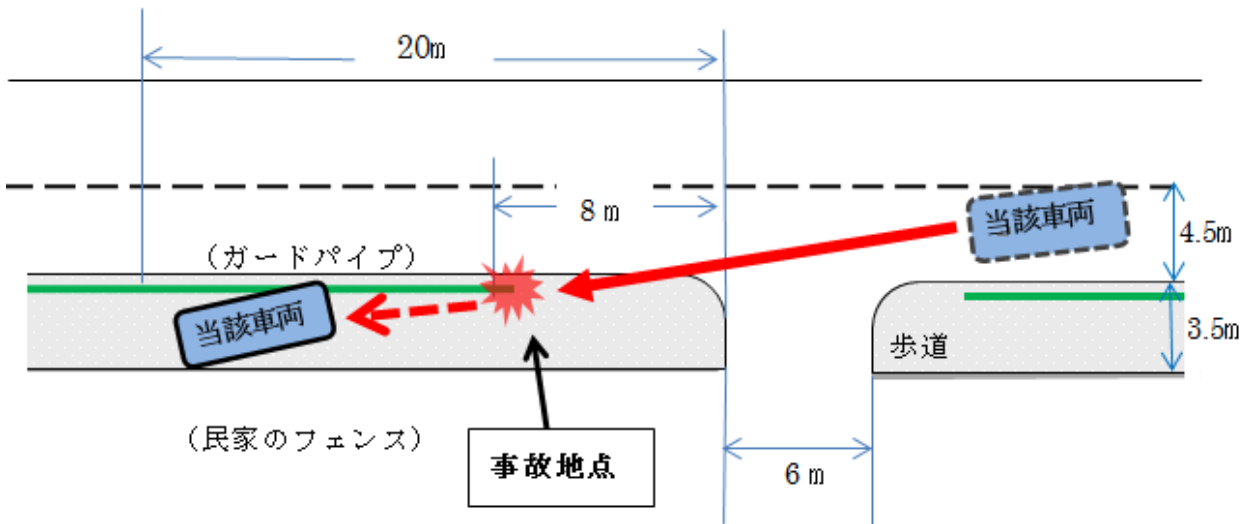
参考図 2 事故地点見取図

- ・事故地点は、片側1車線の直線で平坦な区間であり、制限速度は40 km/hである。
- ・当該事故により、歩道に設置されていたガードパイプ及びその支柱、並びに民家のフェンス手前の縁石が損傷した。
- ・当該事故地点には、当該車両によるブレーキ痕は確認できなかった。

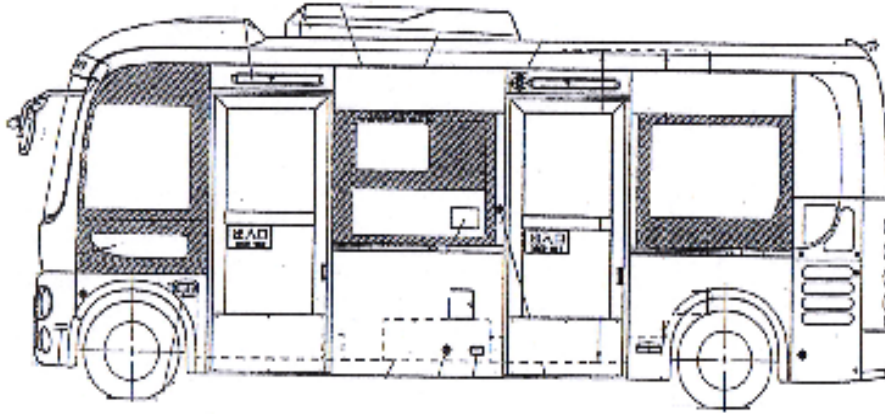
参考図3 車両外観図

- ・当該車両は、自動車検査証によると初度登録年は平成22年であり、事故当時の総走行距離は310,344kmであった。
- ・当該車両は、道路左側ガードパイプ及びその支柱に衝突したことにより、車両前部を大破した。
