事業用自動車事故調査報告書

〔重要調査対象事故〕

タンク車の追突事故（愛知県犬山市）

調査番号 : 1554207
車 両 : タンク車 (大型)
事故の種類 : 追突事故
発生日時 : 平成 26 年 11 月 27 日 12 時 40 分頃
発生場所 : 愛知県犬山市 国道 41 号線

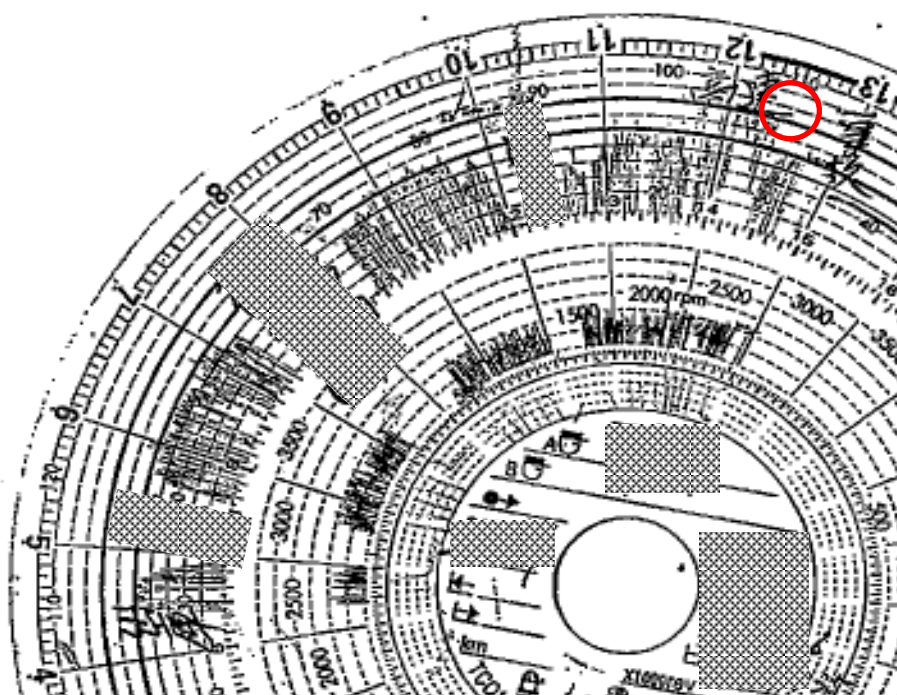
- ・事故前の12時05分から12時25分頃までの記録によると、平均80km/hの速度で走行していた。
- ・その後、平均60km/hの速度で約20分間走行したところで、急に減速して停止している。
- ・なお、当該車両にはドライブレコーダーが、前面ガラスに取付けられていたものの、衝突の衝撃で前面ガラスが破損したことにより、紛失している。

図2 事故当日の運行記録計の記録（○は事故発生付近を示す）

2.1.2 に記述したように、運行記録計の記録によると、速度60km/hから急に減速して停止していることから、相手車両1への衝突速度は約60km/hであると推定される。2.4.2.1及び2.4.3.1に記述したように、当該運転者は、事故当日、1ヵ月の勤務実績は改善基準告示に適合していたものの、睡眠不足のため疲労が残っていたにもかかわらず、点呼の時にその旨を申告せず、当該運行管理者も当該運転者の睡眠不足や疲労の状態について把握できなかった。そのため、当該運転者は、事故当時、集中力が低下していた状態であったと考えられ、休憩を取ろうとしてコンビニエンスストアを探しながら走行したため、相手車両1に気付くのが遅れ、追突したものと考えられる。

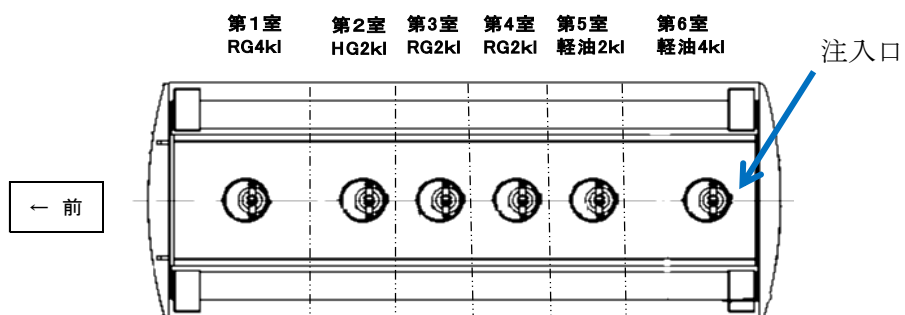
〔車両〕	タンク車
〔定員〕	1名
〔当時の乗員数〕	1名
〔最大積載量〕	13,600 kg
〔当時の積載量〕	13,600 kg
〔積載物品〕	レギュラーガソリン8,000リットル、軽油6,000リットル ハイオクガソリン2,000リットル、合計16,000リットル (参考図2-2参照)
〔乗員の負傷程度及び人数〕	なし

参考図 2-2 タンク上面図

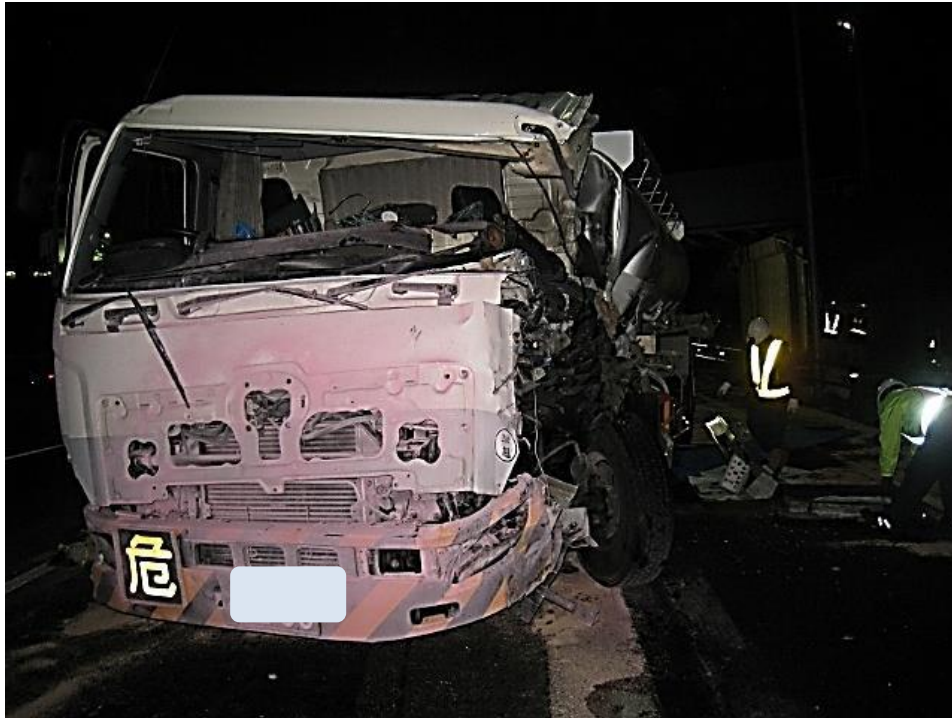
- ・当該車両の最大積載量は、13,600kg（積載容量16,000リットル）であった。
- ・当該車両は、前部左側が相手車両2の荷台右後部と衝突した。その後、同荷台後部がタンク1室及びタンク2室の左下部を突き破った状態で停止した（参考：写真1、写真2及び写真5）。

写真1 当該車両（前部）

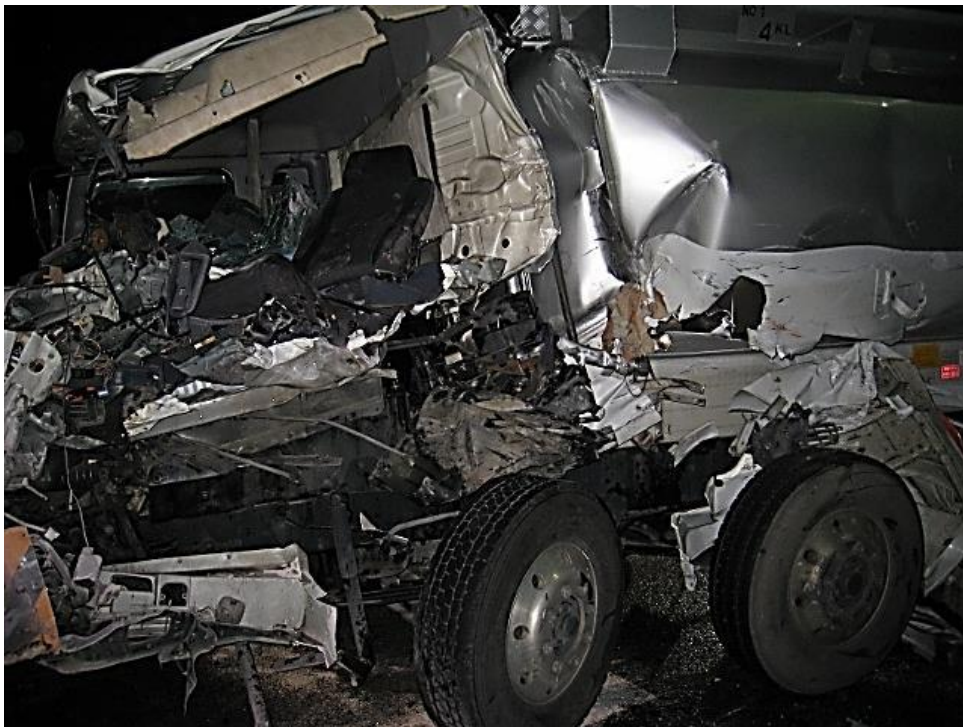
写真2 当該車両（左前部）

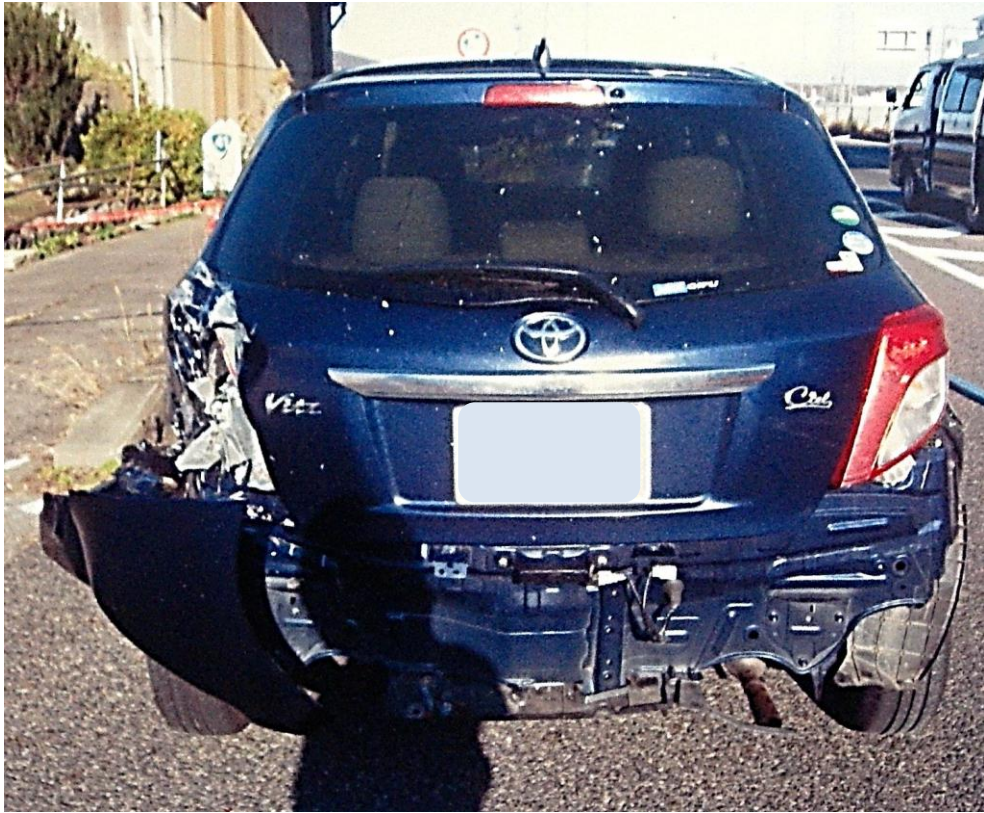
写真3 相手車両1

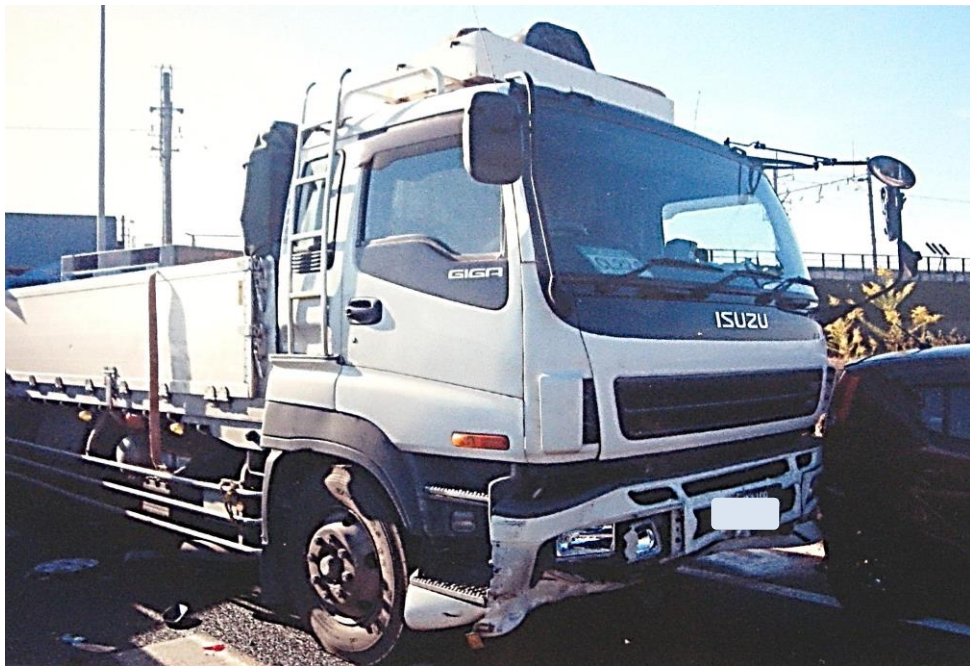
写真4 相手車両2

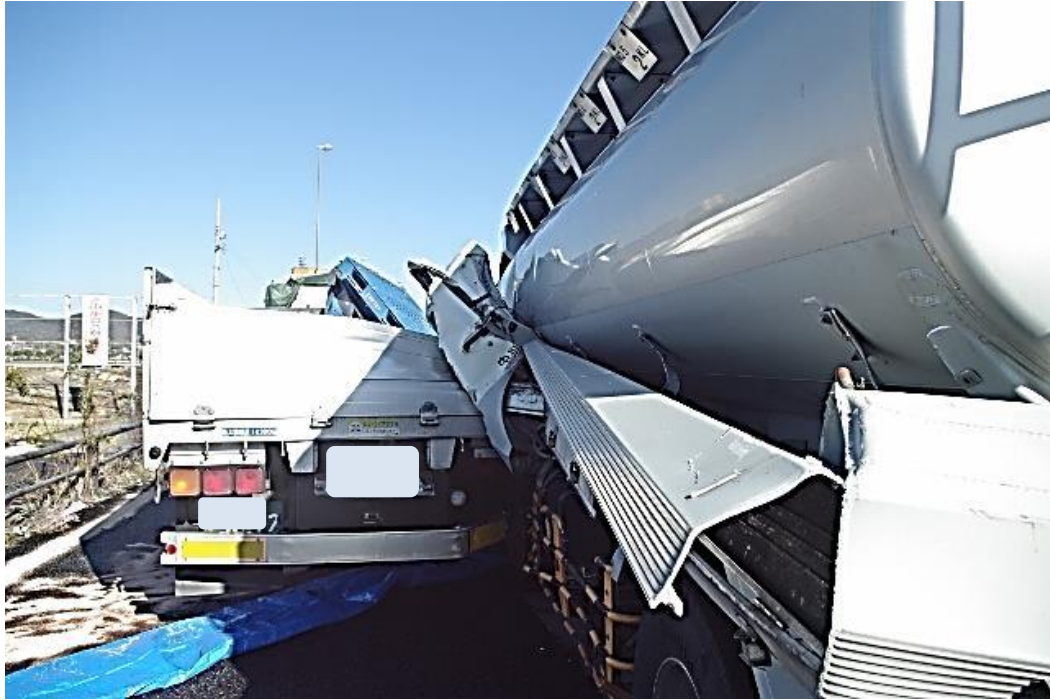
写真5 当該車両と相手車両2の衝突状況

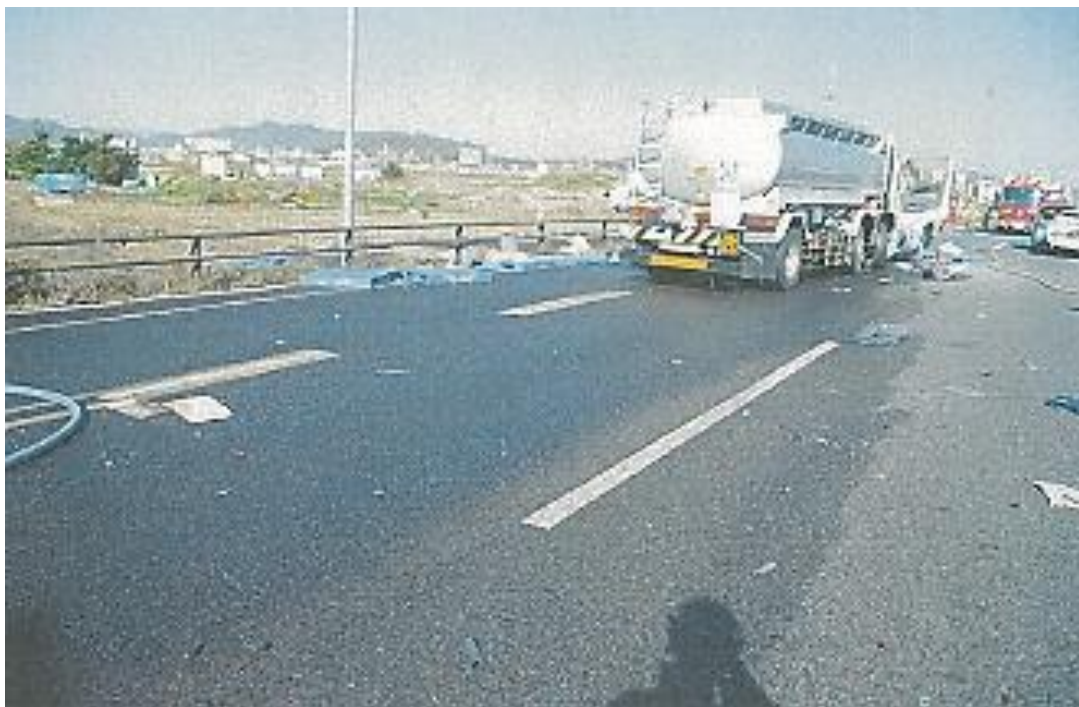
- ・道路管理者等の口述によると、事故地点は片側2車線（側道からの合流車線を除く）の直線で平坦な区間であり、制限速度は60km/hである。なお、事故地点の前方約150mに信号機が設置されている。
- ・当該車両から路上に漏洩したレギュラーガソリン等は用水路に流れ込んだ。
- ・当該事故地点には、当該車両によるブレーキ痕・スリップ痕は確認できなかった。

写真6 漏洩ガソリンによる路面の状況
