事業用自動車事故調査報告書

〔重要調査対象事故〕

トラクタ・車両運搬セミトレーラの対歩行者事故（大阪市住之江区）

平成30年6月4日

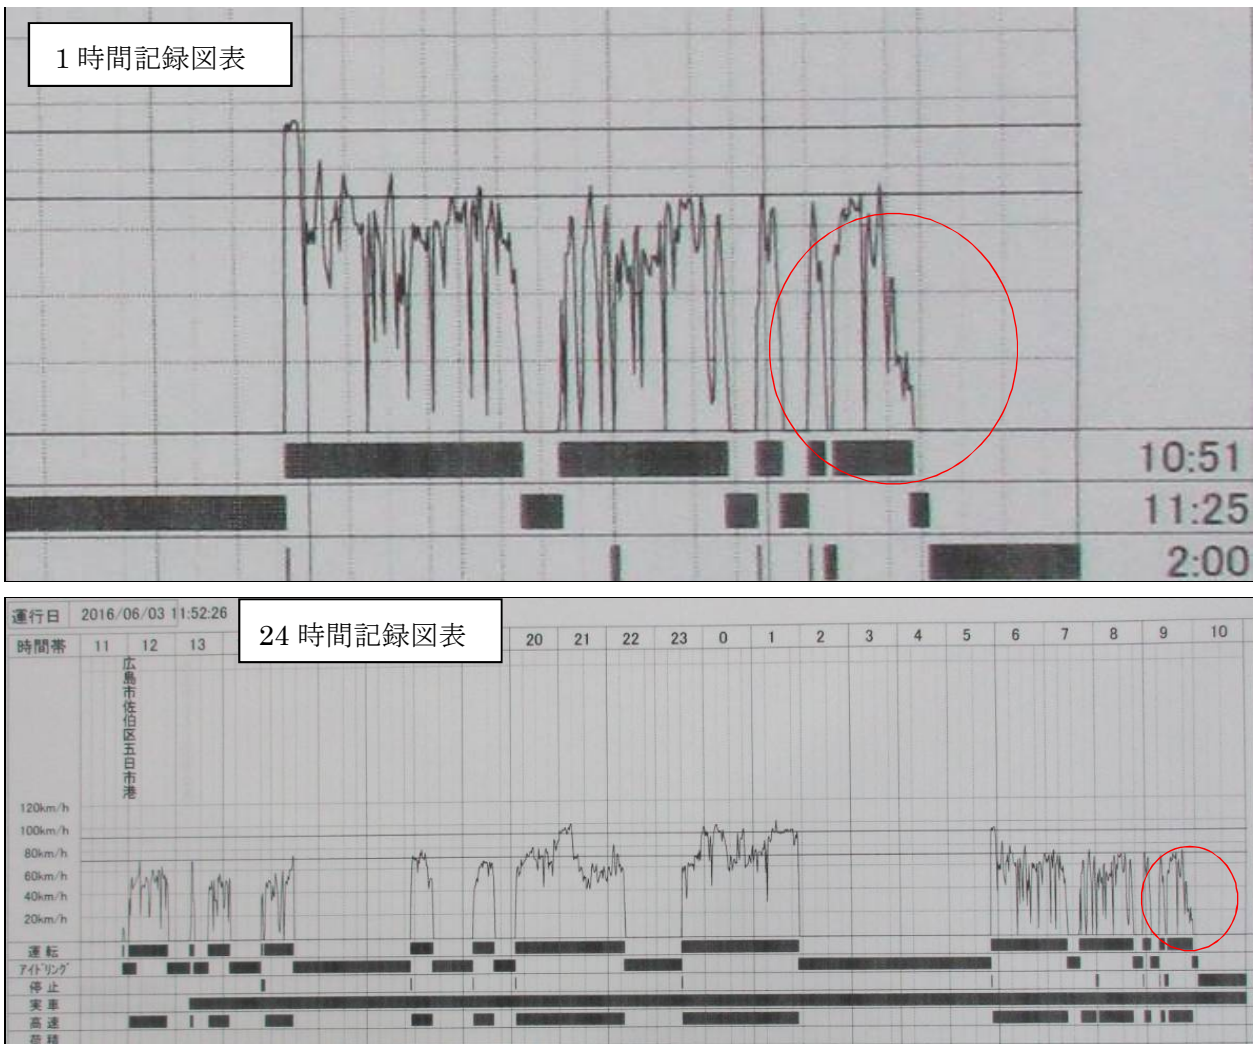
図2 事故当日の運行記録計の記録（○は事故発生付近）

- ・運行記録計の24時間記録図表によると、事故当日は5時45分頃に走行を開始しており、加減速を繰り返しながら約70~90km/hの速度で約95分間走行し、7時20分頃に停止している。7時40分頃に走行を再開し、加減速を繰り返しながら約50~70km/hの速度で約60分間走行し、8時40分頃に停止している。
- ・8時50分に走行を再開し、加減速を繰り返しながら速度約50~70km/hで約15分間走行し、9時05分に停止している。10分後の9時15分に走行を再開し、約50~70km/hの速度で約38分間走行後の9時53分、速度が約40km/hから20km/hに減速し、その後に停止している。

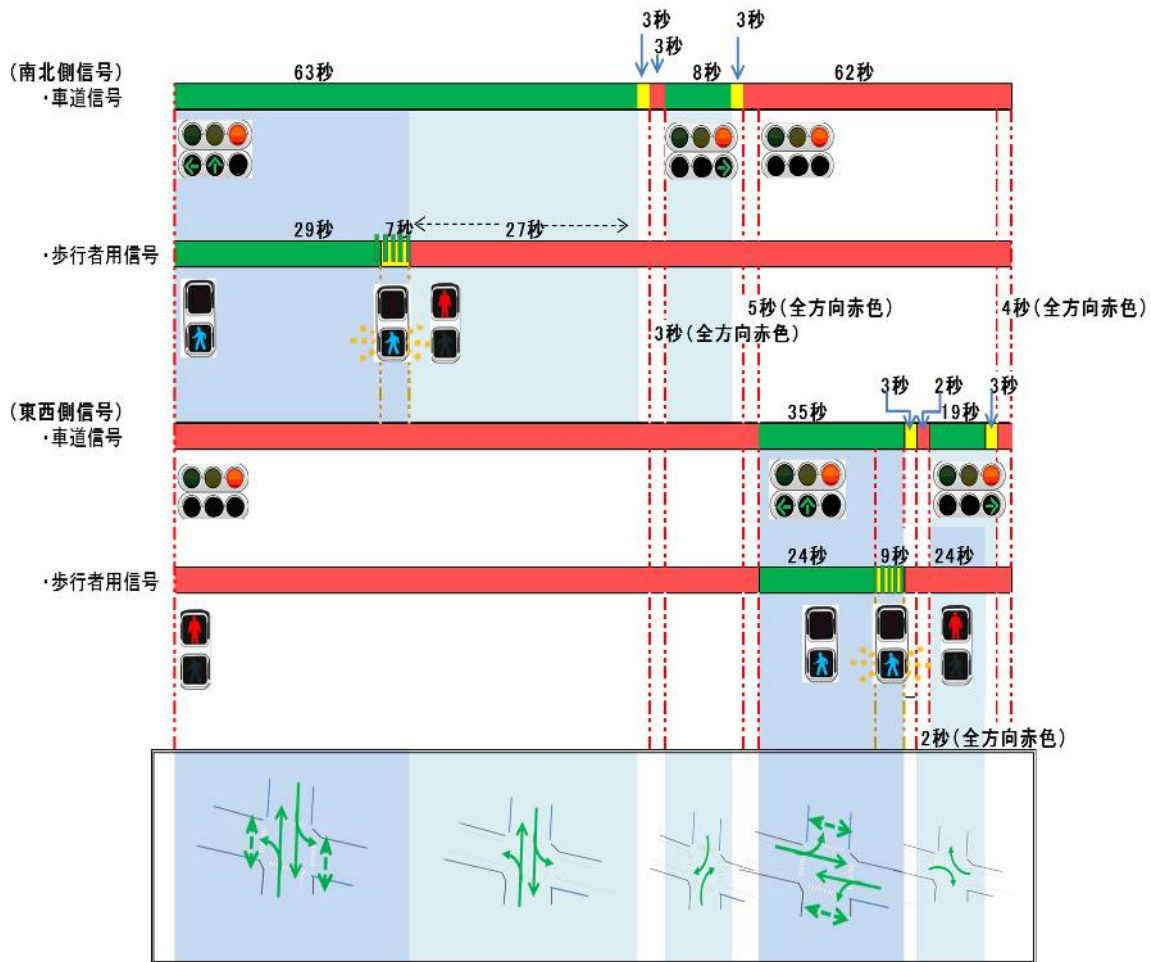
図3 事故時の信号サイクルと進行方向

- ・事故地点である交差点においては、平成25年～27年の3年間で16件の人身事故が発生しており、本事故と同様の北進左折車両と横断歩行者との死亡事故も発生している。
- ・事故地点交差点には歩行者用信号機が各方向に設置されているほか、右直分離制御が行われている。また、南北方向は、左折車両を円滑に通行させるとともに横断歩行者を保護するため、歩行者用信号が赤に変わった後もしばらく直進及び左折の青信号を表示するサイクルとなっている（図3参照）。
- ・事故地点交差点の信号は、交通管制センターがその時々交通量に応じて自動的にサイクルの秒数を変化させる制御方式となっている。

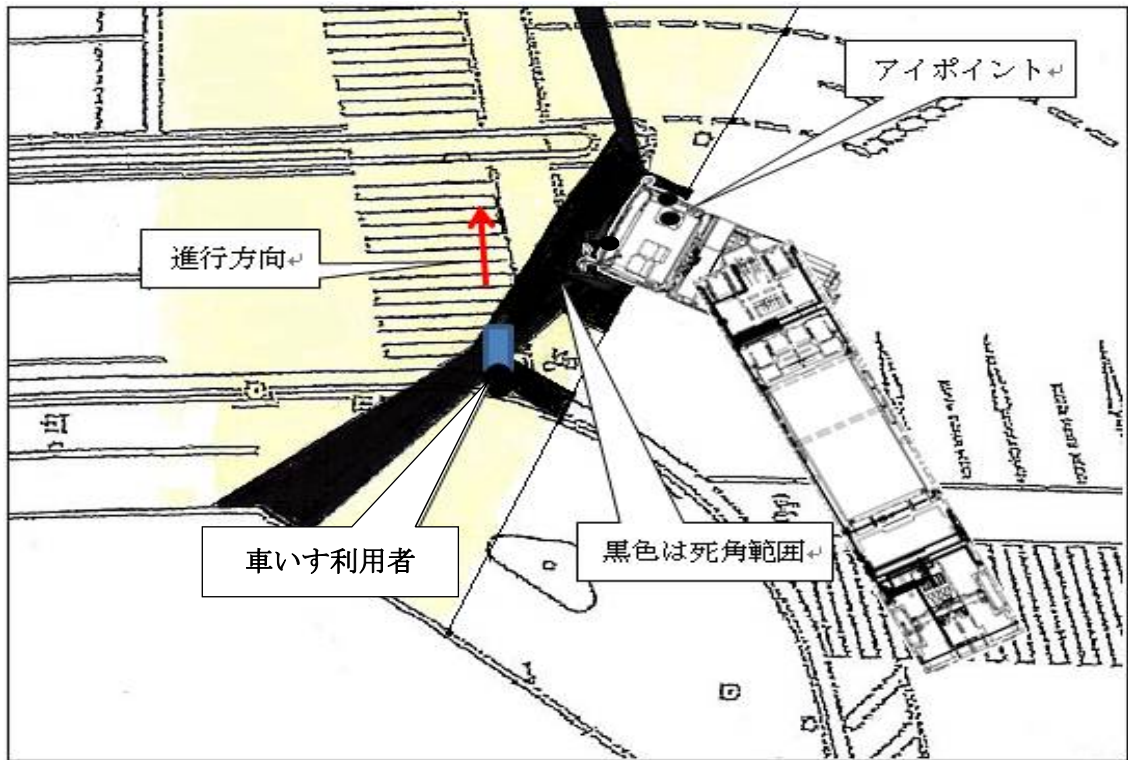
図5 路面1mの面における直接視界のイメージ（事故時の約5秒前—一時停止）

2.1.2 に記述したように、ドライブレコーダーの記録によると、事故発生の約5秒前に当該車両は横断歩道手前で一時停止しており、この時点でトラクタ部はすでに左折を開始し相当程度左に旋回している。この時点の車いす利用者等は横断歩道手前を移動しており、両者の相対位置から考えると、当該運転者において車いす利用者等は左側窓ガラスを通して直接視界に入っており、横断歩道を横断し始めようとする動きを視認することが可能であったと考えられる。(図5参照)

また、死角の多い大型車を運転して交差点を左折又は右折する場合には、特に注意し、直接視界及び直前直左確認鏡等による間接視界により、車両の左右及び前方下方に歩行者等がいまいか十分に確認した上で横断歩道等を通過するよう指導教育を徹底する必要がある。

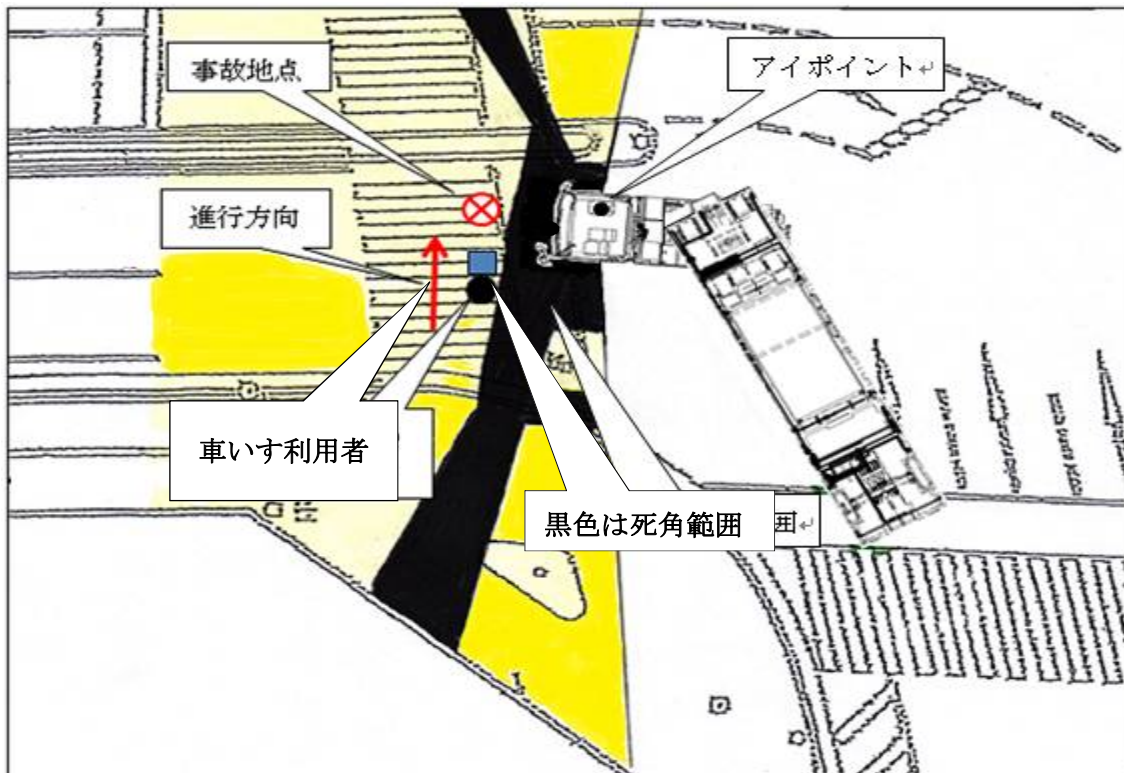
図6 路面1mの面における直接視界のイメージ（事故時の約2秒前—発進直後）

また、事故発生の約2秒前、当該車両は、一時停止状態から再び走行を開始しているが、この時点で車いす利用者等はすでに横断歩道上を横断し始め、当該車両の左前方に移動していたものと考えられる。この時点での当該車両前端と車いす利用者等の距離は約3m程度と考えられ、両者の相対位置から判断して、当該運転者は、前面窓ガラスを透して、車いす利用者等の少なくとも上部を視認することが可能であったと考えられる。(図6、図7参照)

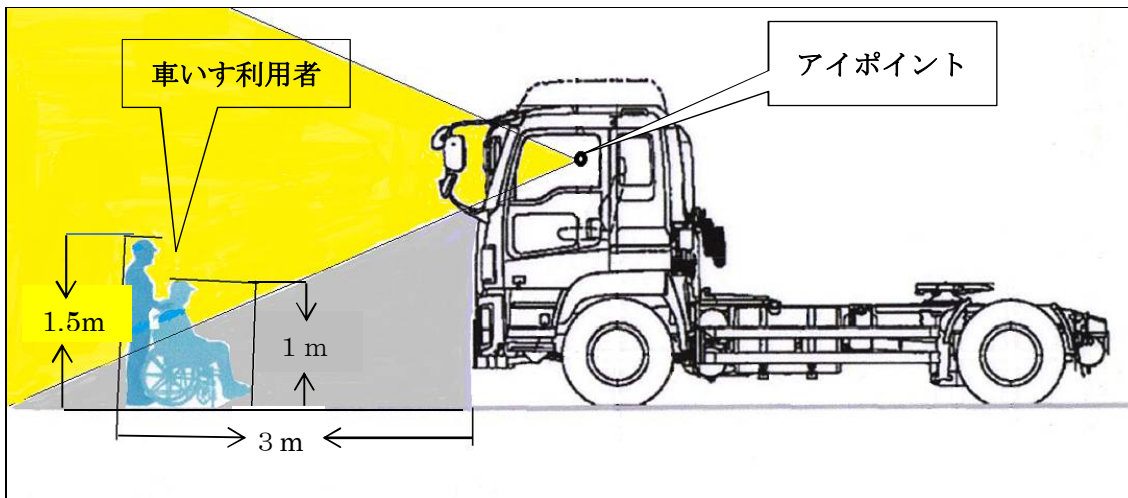
図7 当該車両の運転者からの直接視界のイメージ

以上のおり、当該車両が左折した際に横断歩道の手前で一時停止した時点及び走行を開始した時点のいずれにおいても、左方向に注意を払って視線を向けていれば車いす利用者等を視認できたと考えられるが、当該運転者は、前方左側の歩行者等の動向を十分に注視しておらず、一時停止した際にも、横断歩道を右方向から横断中の自転車2台の動きに気を取られ、車両前方左側の安全確認が不十分なまま発進したため、車いす利用者等に気付かず轢過したものと考えられる。

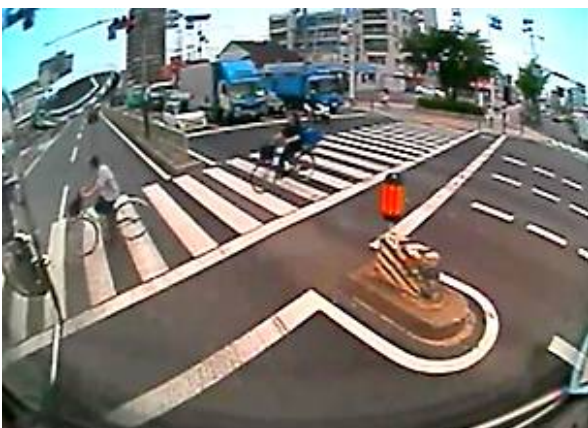
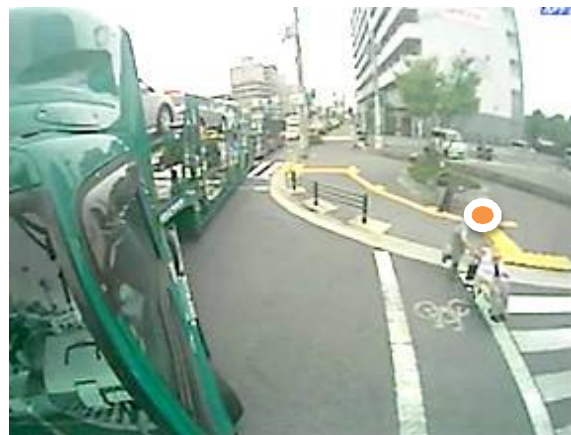
写真5 ドライブレコーダー映像(衝突5秒前)

- ・車両左側方カメラの記録では事故の 24 秒前から 2 秒前まで、車両前方カメラの記録では事故の 2 秒前から直前まで、車いす利用者等が移動していることが確認できる。
- ・事故の 5 秒前に、横断歩道を右方向から走ってくる自転車 2 台が確認できる。
- ・事故の 5 秒後に、当該車両が停止したことが確認できる。
