事業用自動車事故調査報告書

大型トラックの踏切事故（横浜市神奈川区）

令和3年12月17日

事業用自動車事故調査委員会

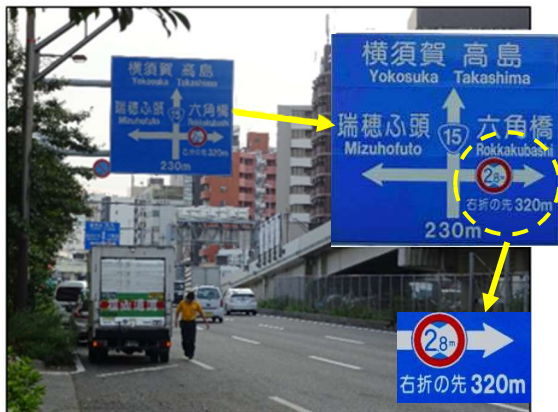
写真 1-1 標識 1 の設置状況

この標識には、交差点1を右折し、直進した場合には、2.8mの高さ制限がある旨標示されている。

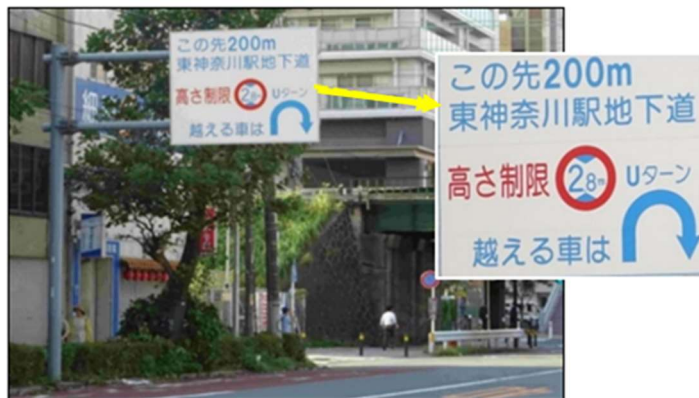
写真 1-3 案内板の設置状況

案内板は、この先を直進すると 2.8m の高さ制限があり、大型の車両については U ターンを促している。更に進んだ先の大型の案内標識等でも同様の注意がなされており、車両高さ 2.8m 以上の車両の進行不可を繰り返し警告している。

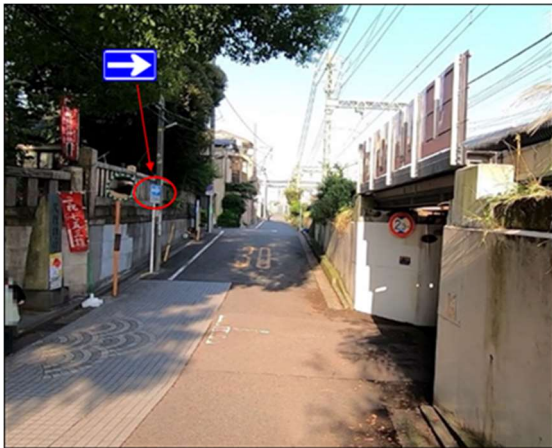
写真1-5 狭あい道路開始地点

交差点2から事故地点手前の丁字路までの間の沿線路には、交差点2を右折して70メートル先に国道15号に戻ることが可能な交差点（以下「交差点3」という。）があり、当該車両が直進した先は狭あい道路となっているが、大型車の通行規制はされていない。

事故当時、交差点3付近には大型車を国道15号方面に誘導する案内は無かった。
 なお、狭あい道路の開始地点には一方通行標識及び駐車禁止標識が設置され、狭あい道路出口には、道路両側に一方通行及び進入禁止を示す標識が設置されている。写真1-5、写真1-6にその設置状況を示す。

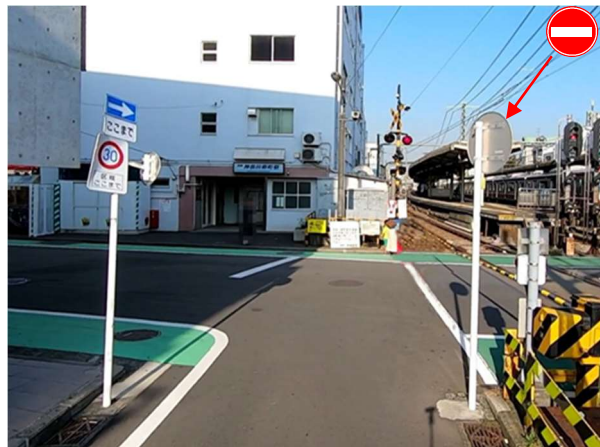
写真1-6 狭あい道路出口

また、狭あい道路出口には交通規制のための道路標識柱（以下「標識柱」という。）が両側に設置されており、この部分の間隔を実測したところ、約 3.3mであった。

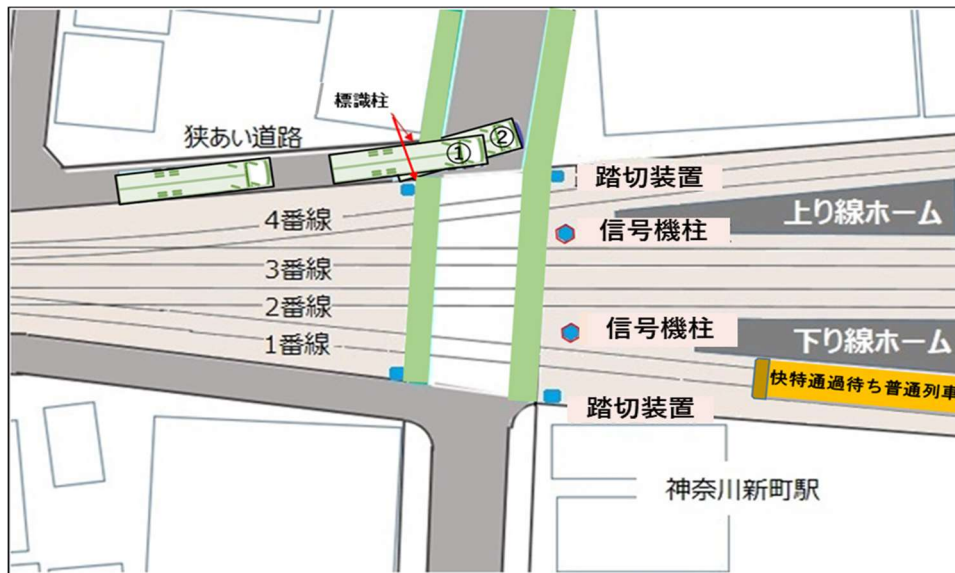
図6-1 左折を試みる。

狭あい道路を走行してきた当該車両は37分05秒に狭あい道路出口の丁字路に到達した。その後、左折を試みるが、丁字路出口に設置された2本の標識柱の間隔が約3.3mと狭く、当該車両のほとんどが狭あい道路を抜けるまではハンドルを左に切れなかった（図中の①）。そこで、前方の道路端まで約3mになった位置で当該車両を停止し、ハンドルを左に切り、前進を開始している。運転中、当該運転者は当該車両後部オーバーハング部と右側標識柱との接触を気にしている（図中の②）。しかしながら、前方に道路端があるためか、左折では曲がりきれなかった。この後、当該車両は後退し、停止している。

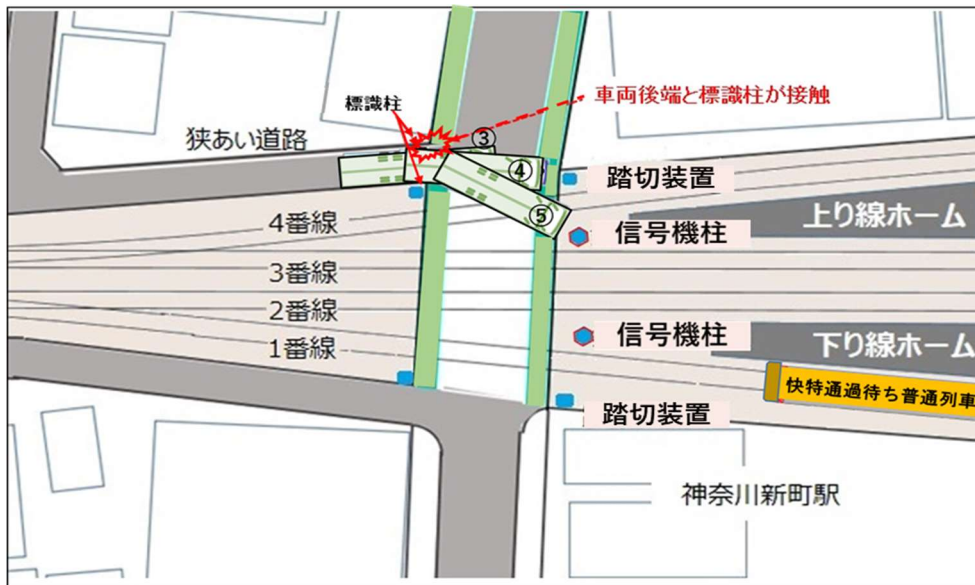
図 6 - 2 右折を試み、踏切道に進入

左折できなかったため、当該運転者は右折を試みている（41分35秒～）。右にハンドルを切るとオーバーハング部が左側の標識柱と接触する可能性があるため、道路端まで約3mになった位置からハンドルを右に切っている（図中の③）。そのまま前進したが、当該車両前面が踏切装置に接触してしまうため、1回で曲がりきれず、切り返しをしている（図中の④）。切り返し後、車両は踏切道内に進入することができた。途中、車両のオーバーハング部が左側の標識柱に接触している（図中の⑤）。

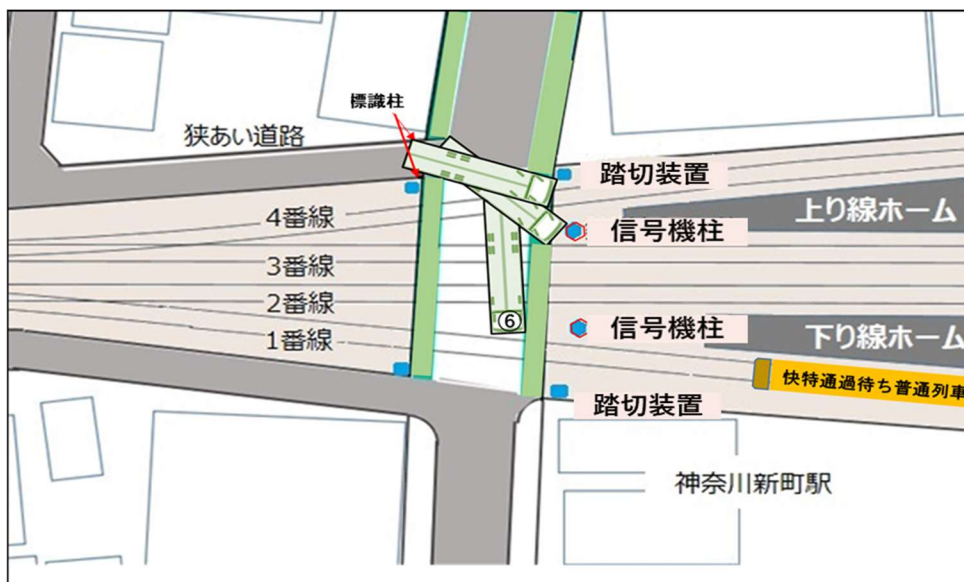
図 6 - 3 踏切道内に進入し、停止する

41 分 48 秒頃、車両前端が踏切道内に進入した当該車両は右折を続けるが、信号機柱との接触を避けるために切り返しを行っている。その後車両は前進し、1 番線の線路の手前約 2 m の地点で停止した (42 分 37 秒、図中の⑥)。

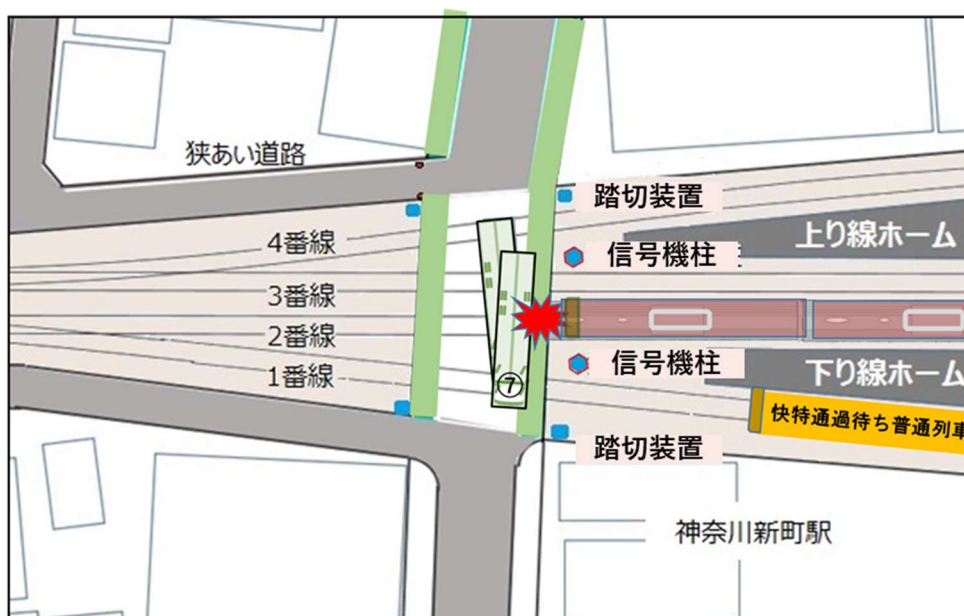
図6-4 列車と衝突

当該車両の停止から約1秒後、当該車両は突然発進をしたが、42分40秒2番線路を走行してきた列車が当該車両の荷台のほぼ中央部分に衝突した（図中の⑦）。

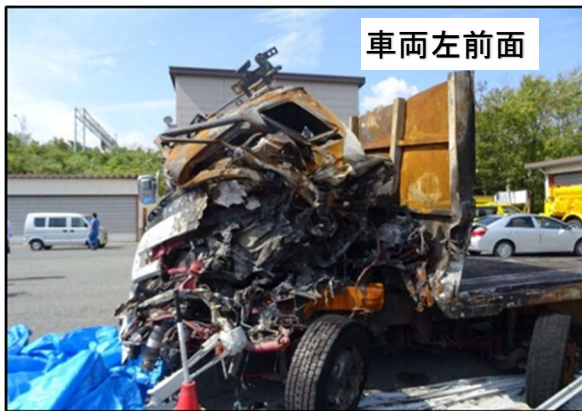
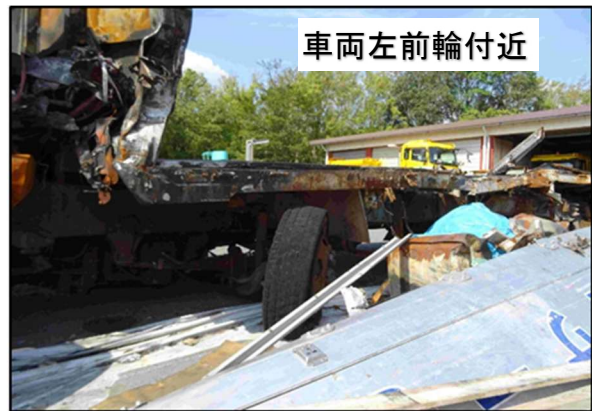
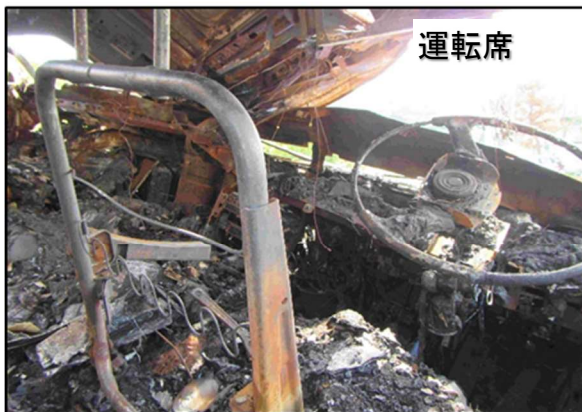
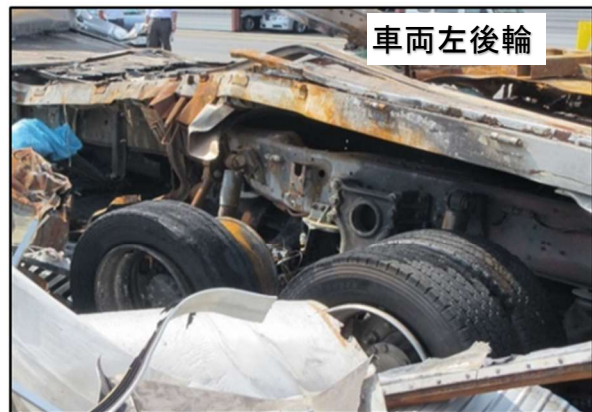
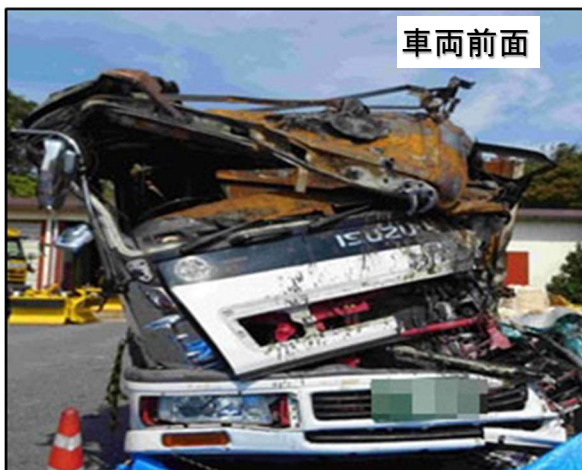
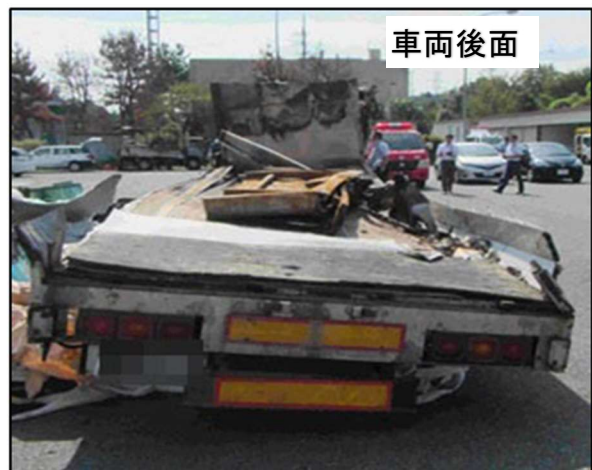
写真2 当該車両の損傷状況

- ・当該車両の左側面に当該列車が高速で突入してきたものであり、車体左側面の中央部に、このときの当該列車との衝突によると見られる損傷と変形があり、主フレーム中央部も大きく変形している。このため、荷台全体が歪んでおり、荷台上のバン部分は失われていて、破断、分裂して元の形状をなしておらず各パネルが飛散している。
- ・当該車両の車室部分は、当該列車の先頭部分及びその台車が乗り上げたことから大きく変形してつぶれており、助手席側は乗員の生存空間はなく、また、運転席にいた当該運転者は衝突時に前面ガラス部より車外に放出されたと考えられる。
- ・当該車両は、当該列車との衝突停止後に車室後方から出火して火災となり車室内が全焼したものであるが、原因としては漏れ出した燃料（軽油）が電気系統あるいはエンジン高温部等に触れて発火したものと考えられるものの、詳細は不明である。

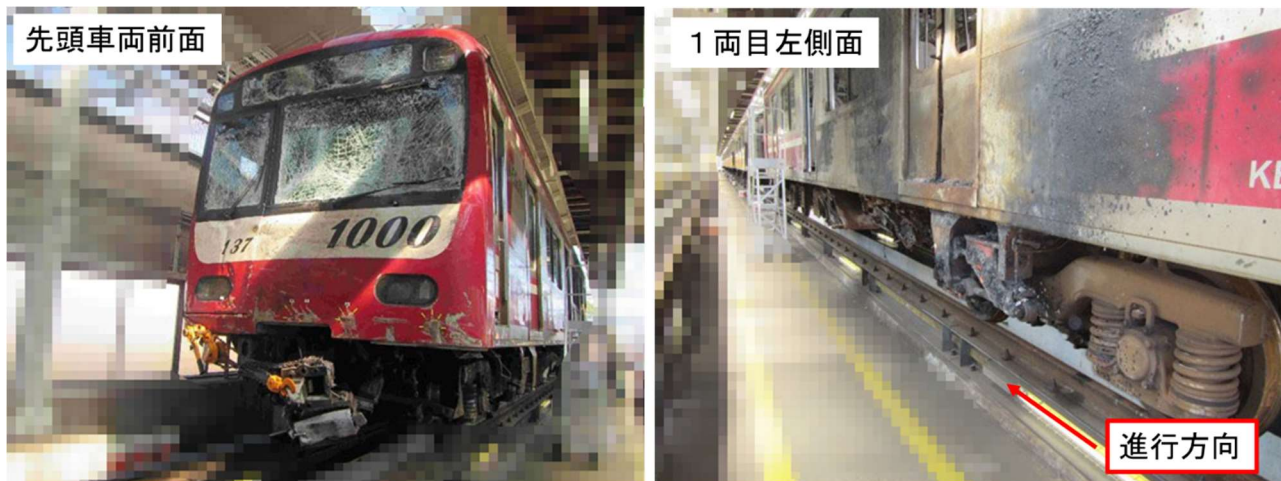
写真3 当該列車の損傷状況

当該列車前面に当該車両の左側面中央部が衝突したことから、前面ガラス、連結装置等が損傷し、当該車両の出火により1両目が類焼している。

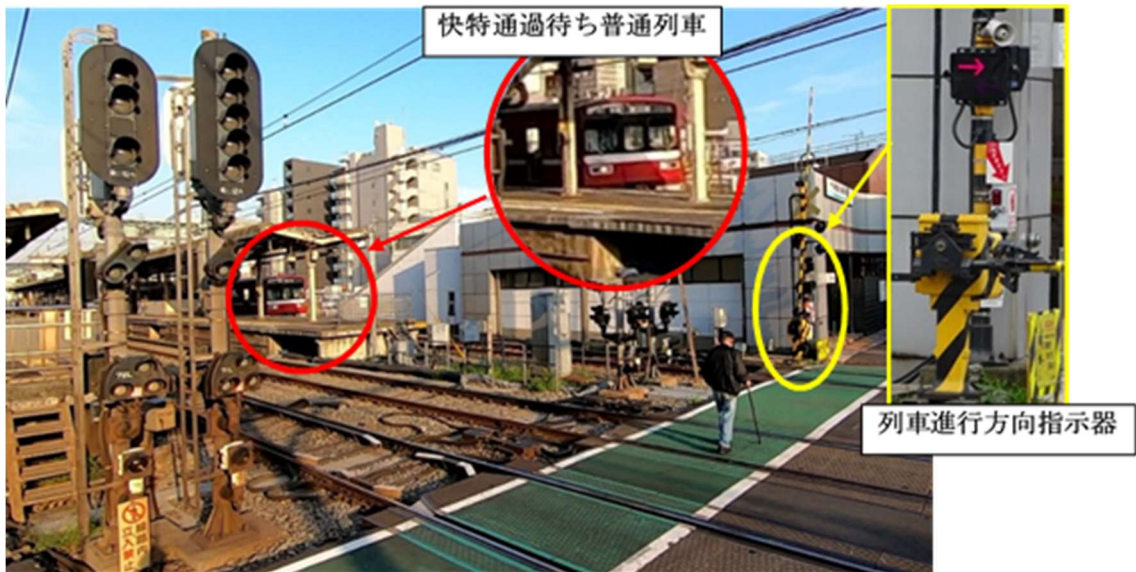
写真5 右折時の当該車両から見える普通列車の状況(別日撮影)

左側2柱の信号機は、右折時に切り返しを行う要因となった信号機柱
