# 事業用自動車事故調査報告書

大型トラックの衝突事故（千葉市美浜区）

令和 4 年 12 月 16 日

事業用自動車事故調査委員会

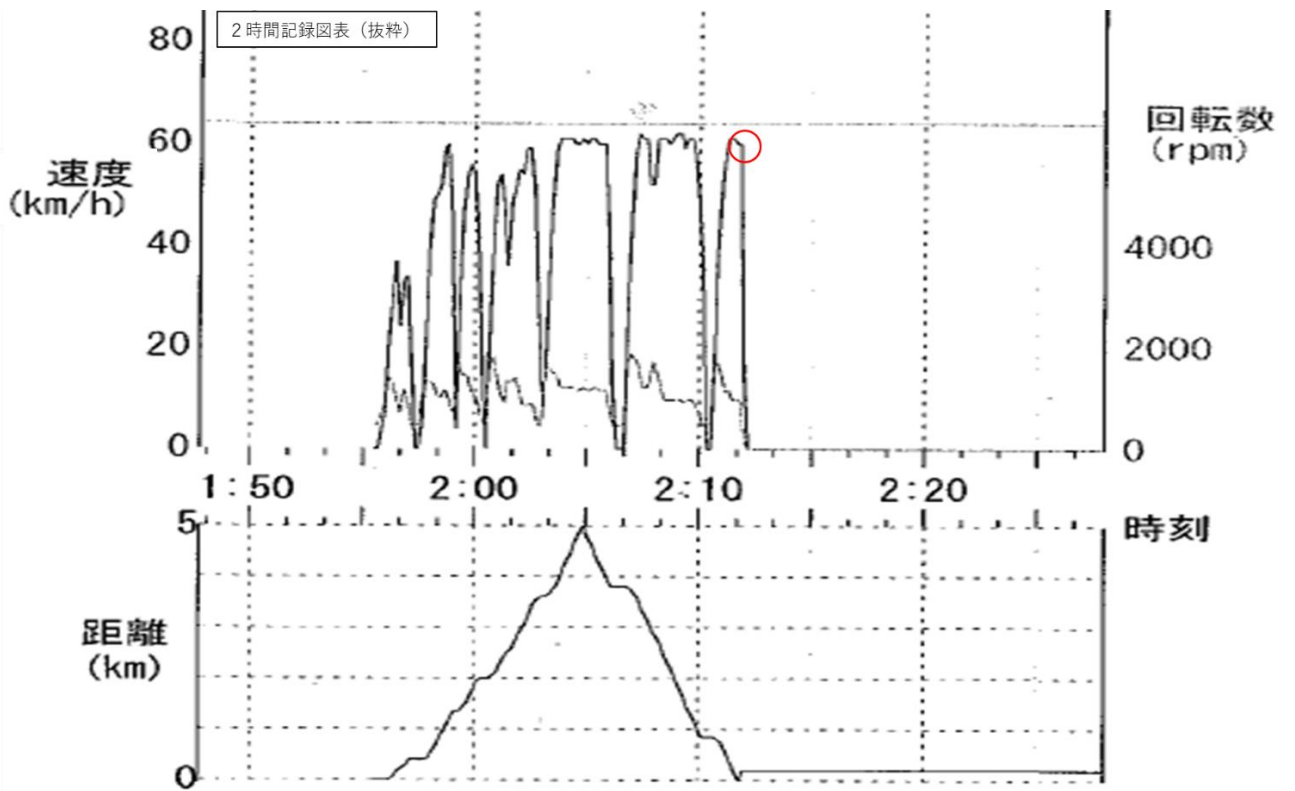
図 2-1 事故当日の運行記録計の 2 時間記録 (○は事故発生付近)

- ・事故当日の2時間記録図表によると、当該車両は1時55分頃に走行を開始しておおむね57km/h前後の速度で走行している。
- ・事故当日の6分間記録図表によると、2時06分50秒頃に発進し約57km/hで走行し、2時07分45秒頃から約57km/hから約40km/hに減速し、2時08分20秒頃にまた約57km/hに戻りそのまま約1分30秒間走行している。その後、2時10分20秒頃に約25秒間停止している。2時10分45秒頃に走行を再開し約57km/hの速度で走行しているが、2時11分55秒頃に約57km/hから急激に速度が低下して0km/hを示すに至っている。急激に速度が低下する直前に速度変化は見られない。

2.1.2.1 に記述したように、当該車両に装着された運行記録計の記録によると、当該車両は、1時55分頃に出庫し、おおむね57km/h前後の速度で走行し、2時10分20秒頃に約25秒間停止した後、走行を再開し約57km/hで走行しているが、2時11分55秒頃に衝突前のブレーキと推定される減速もないまま急激に速度が低下して0km/hを示すに至っている。

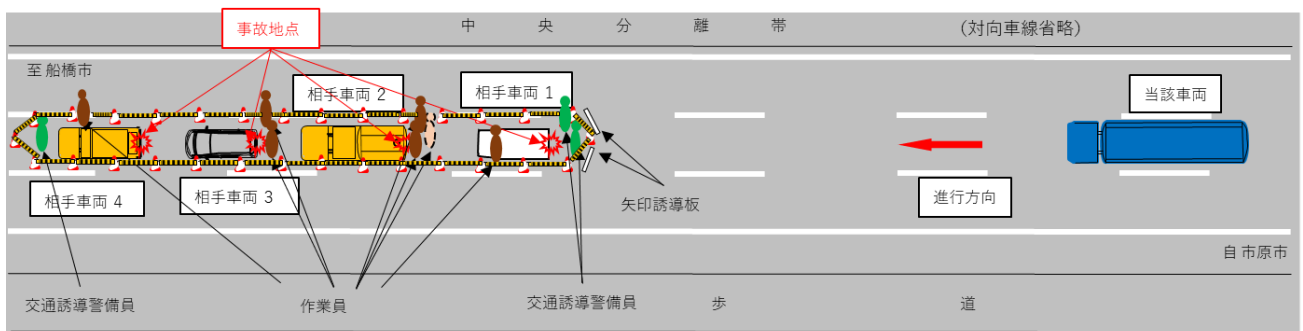
**参考図 2 - 1 事故地点見取図**

2.3.2.1 及び参考図2-1 事故地点見取図に記載したように工事現場は、片側3車線の道路の中央車線のみが交通規制されており、当該車線における規制の方法は、規制線最後尾のすぐ外側に矢印誘導板が設置されていたに過ぎず、また、特段防御措置が講じられない状態で、規制線のすぐ内側に交通誘導警備員2名が配置されていた。これらのことが、本件事故の被害の拡大につながった可能性が考えられる。

在を知らせるために矢印誘導板を規制線から距離を置いて設置したり、交通誘導警備員の安全を確保するために交通誘導警備員を防御する形で車両を配置したりするなどの措置が講じられていなかったことが被害を拡大させた一因となっていることから、人命第一を考慮した工事規制における人員及び資機材の適切な配置について検討することが望まれる。

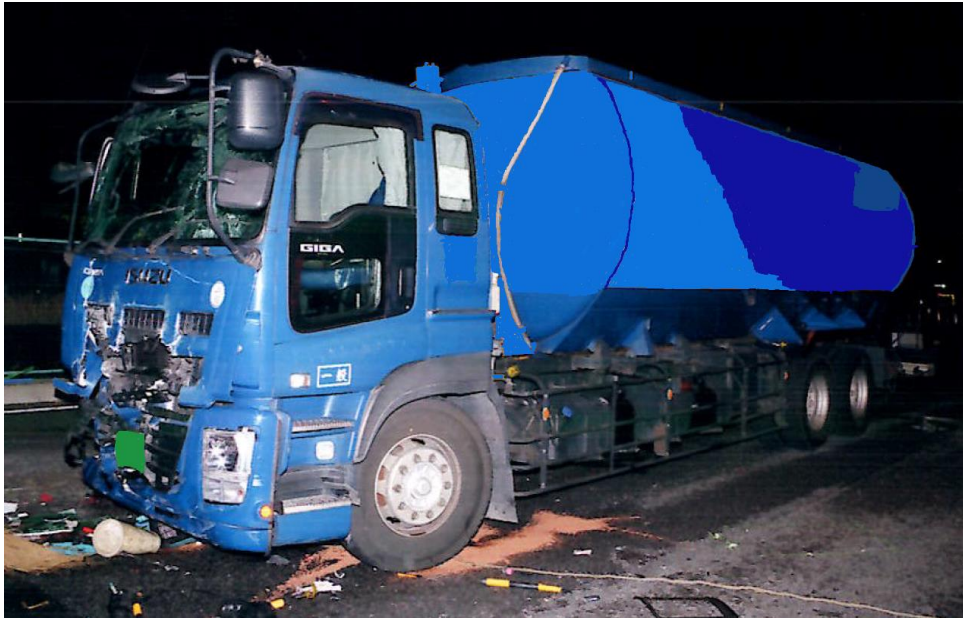
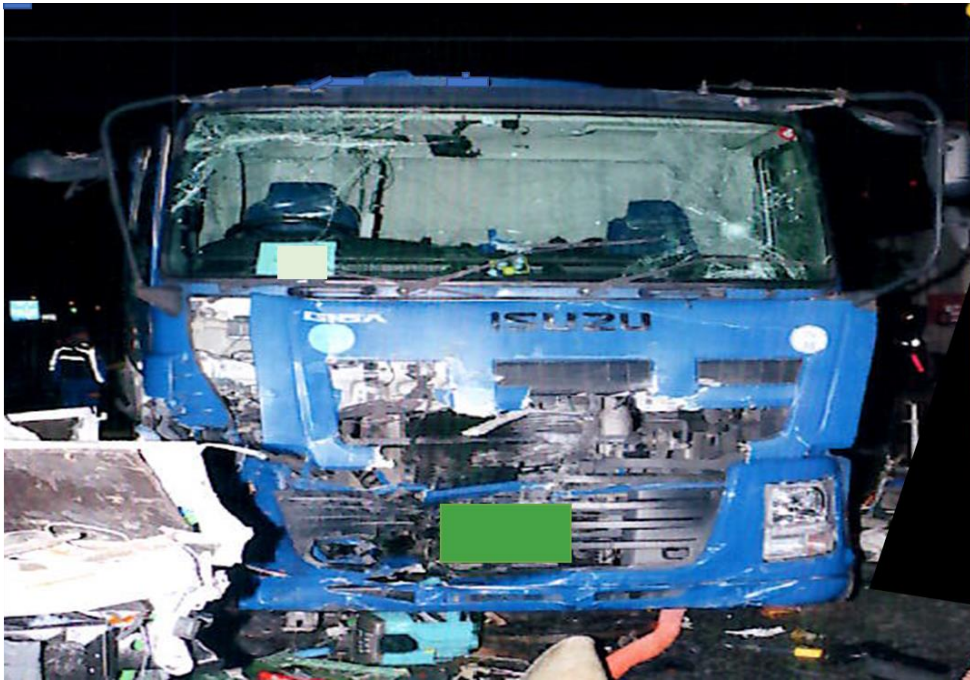
- ・当該車両の初度登録年は、自動車検査証によると平成 22 年であり、事故時の総走行距離は 872, 200km である。
- ・当該車両には、ドライブレコーダーが装着されていたが、衝突被害軽減ブレーキなどの安全運転支援装置は装備されていなかった。
- ・当該車両は、粉粒体運搬車で事故当時は約 10, 350kg の粉粒体を積載していた。
- ・当該車両は、前輪が 1 軸のシングルタイヤで、後輪が 2 軸のダブルタイヤであった。
- ・本件事故により、キャビン部前面が損壊した（写真 3-1、3-2 参照）。

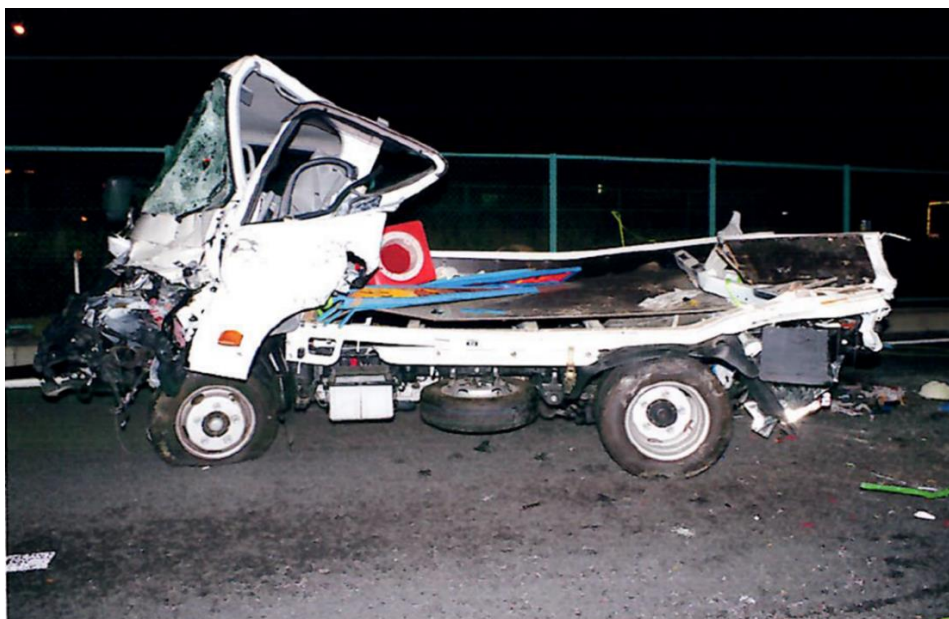
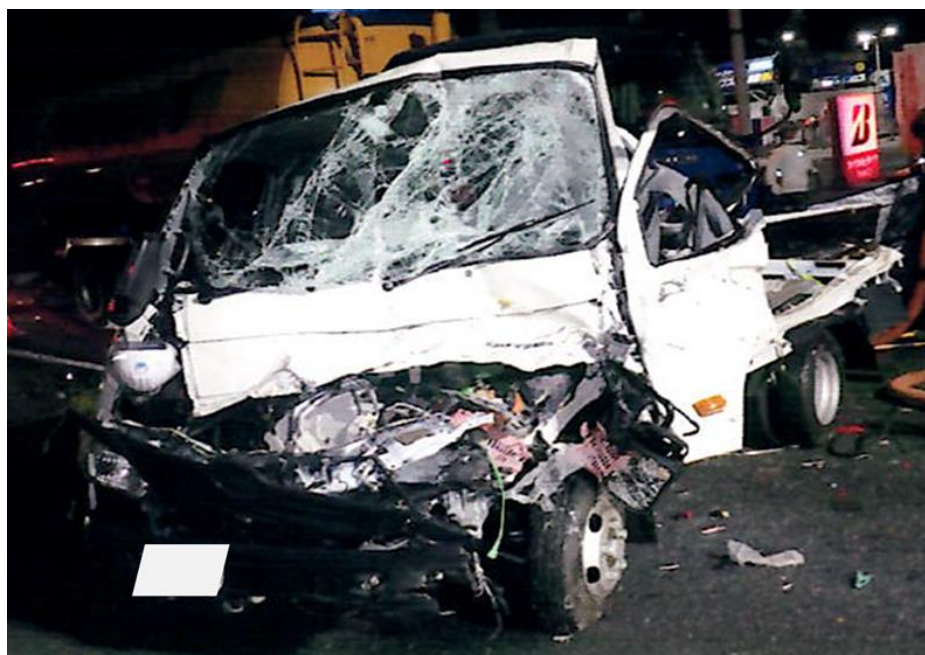
相手車両 1 は、小型キャブオーバで、キャビン部分と荷台後部が大きく破損し車体全体が歪んでいる（写真 4-1、4-2 参照）。

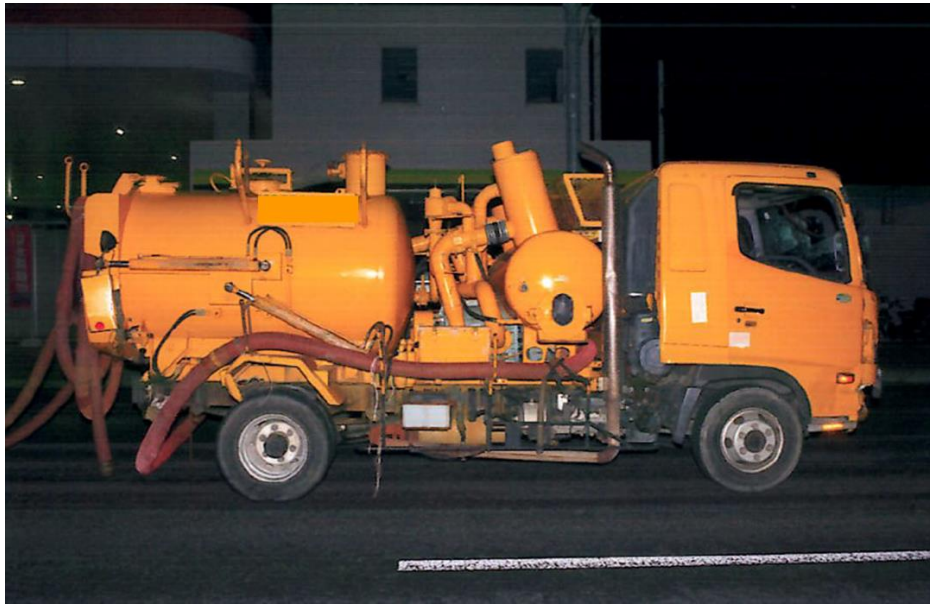
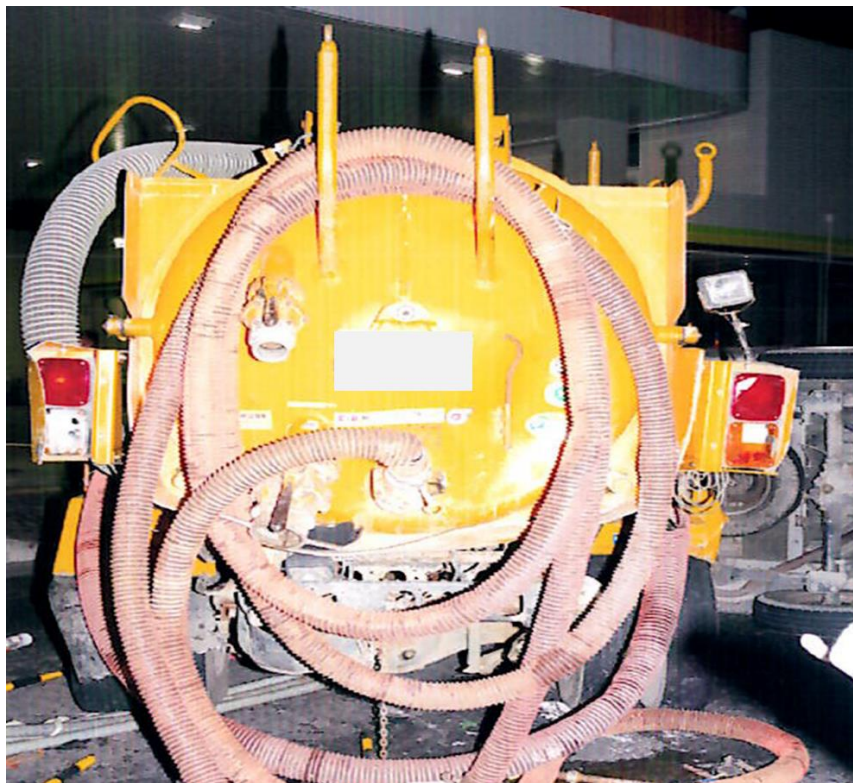
相手車両 2 は、中型ポンプ車で、前部右側と後部が破損している（写真 5-1、5-2 参照）。

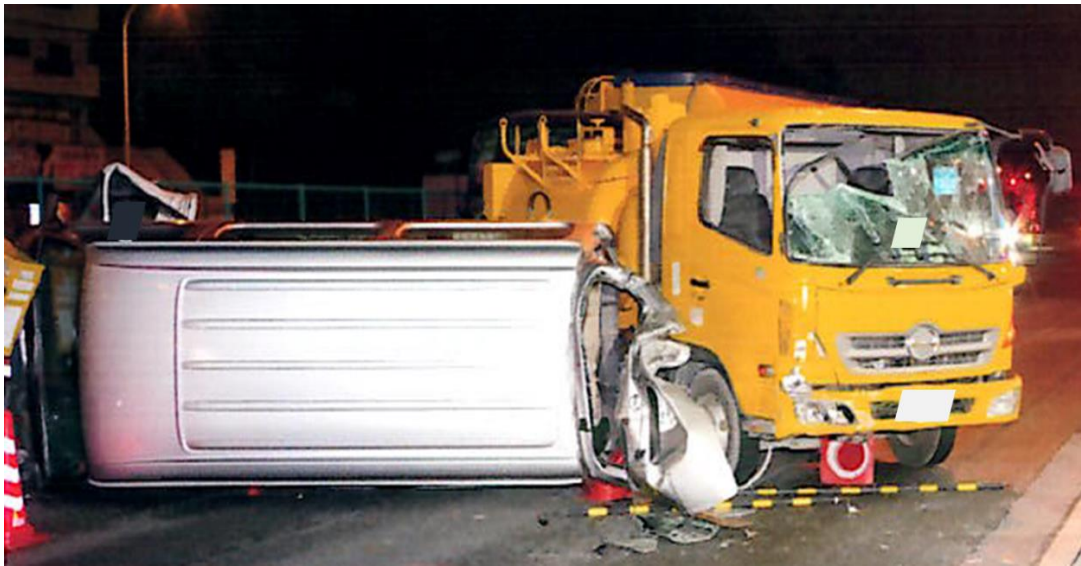
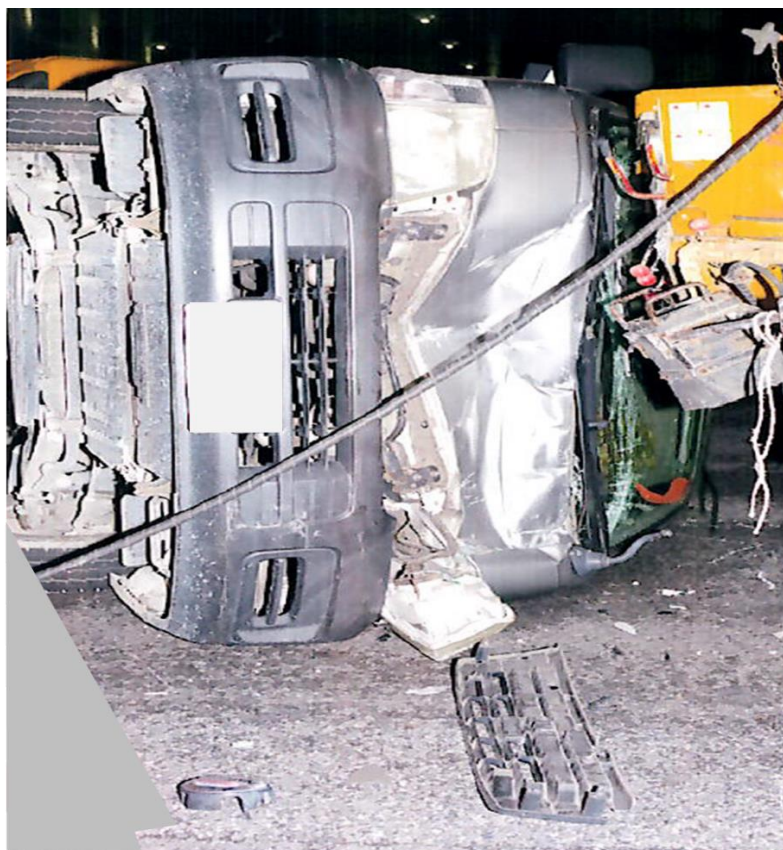
相手車両 3 は、小型バンで、前後が大きく破損し左側を下にして横転している（写真 6-1、6-2 参照）。

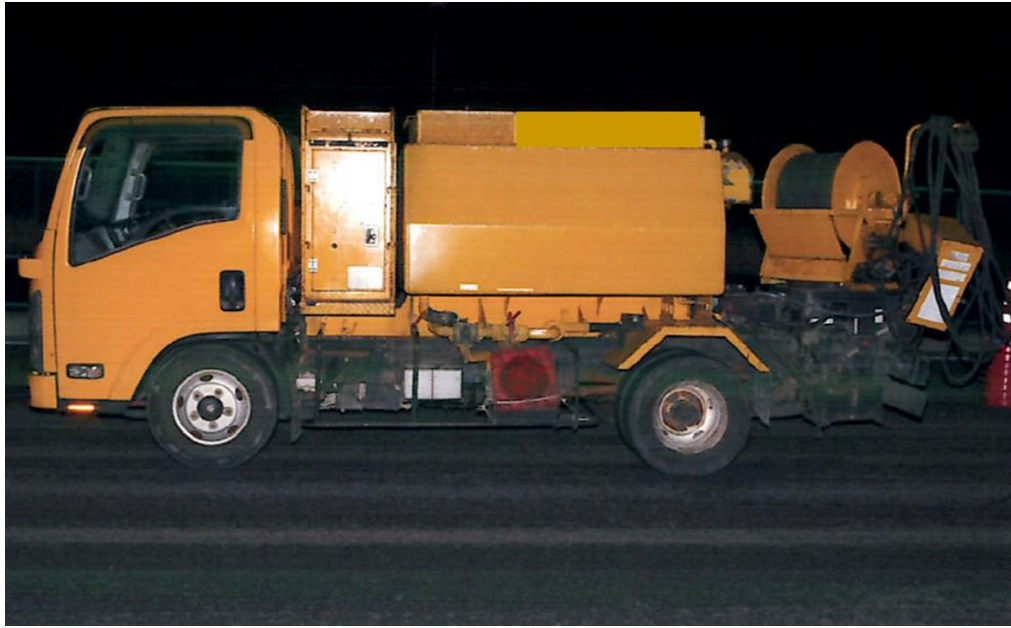
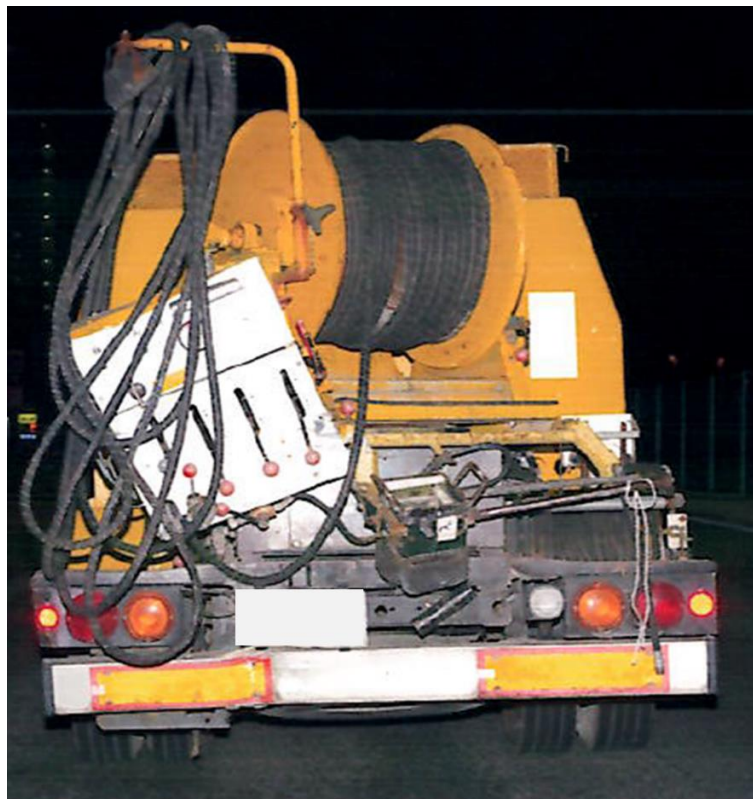
相手車両 4 は、中型清掃車で、後部が破損している（写真 7-1、7-2 参照）。
