# 事業用自動車事故調査報告書

〔特別重要調査対象事故〕

大型乗合バスの衝突事故（神戸市中央区）

令和3年5月21日

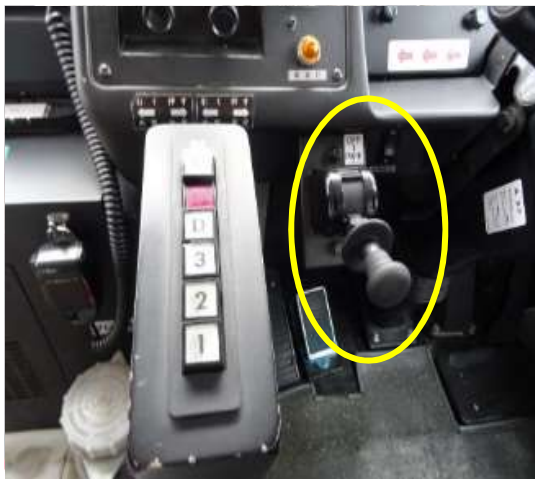
**写真1 変速装置及び  
サイドブレーキレバー(黄色部分)**

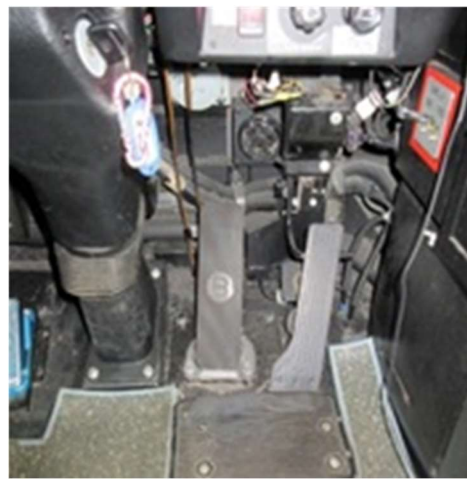
**写真2 ブレーキペダル(左)と  
アクセルペダル(右)**

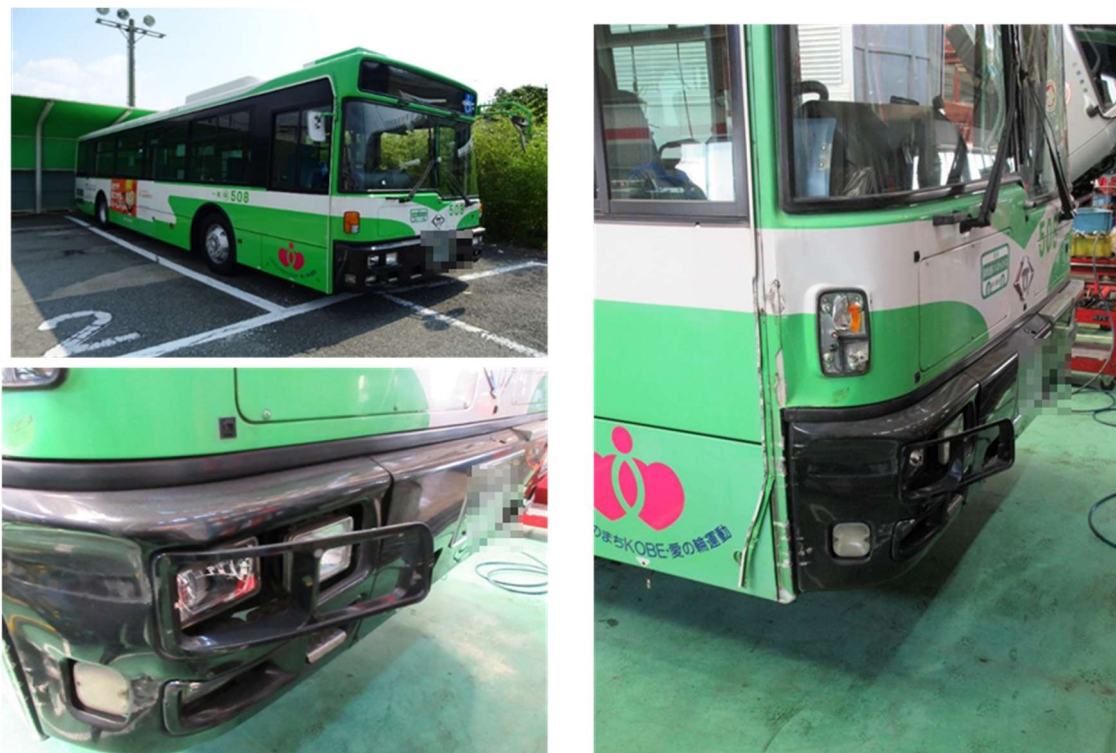
写真3 当該車両損傷状況

当該車両は、中央分離帯のガードレールに衝突したことにより、前部バンパー右側の一部及び車体前部右側が損傷しているものの、それ以外に大きな損傷は認められなかった（写真3参照）。

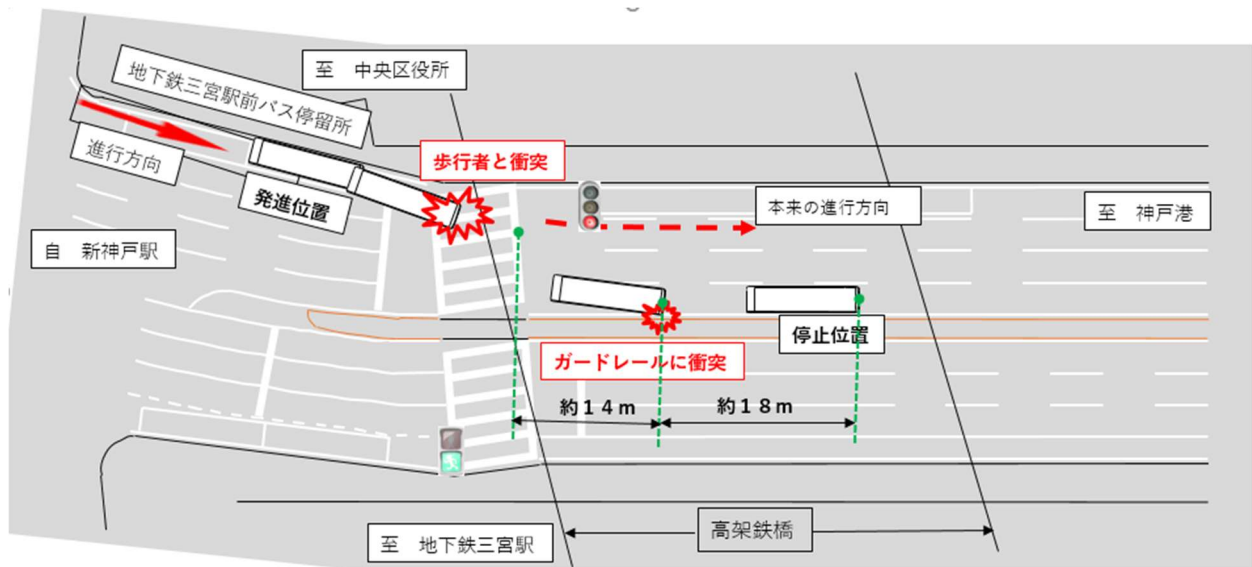
図3 事故状況図

- ・事故の発生地点は、地下鉄三宮駅前の横断歩道上である。
- ・当該運転者は、当該停留所ですべての乗客を降車させた後、外国人への道案内を行い、これが終了後、前方横断歩道の歩行者の往来から、自身の対面信号が赤色灯火であろうと判断して、当該車両を前方停止線まで進めようとして発進させている。
- ・発進後、当該車両は対面信号が赤色灯火であるにも関わらず、横断歩道手前にある停止線で停止することなく加速しながら走行を続けた。
- ・横断歩道上には、歩行者用信号機の青色灯火に従い多数の歩行者が横断中であったため、当該車両は計6名の歩行者と衝突した。当該車両は横断歩道を通過後も道路を斜めに横切るような形で約14m走行を続け、鉄道高架橋下の中央分離帯ガードレールに衝突した後、更に18m走行し、停止した（図3参照）。

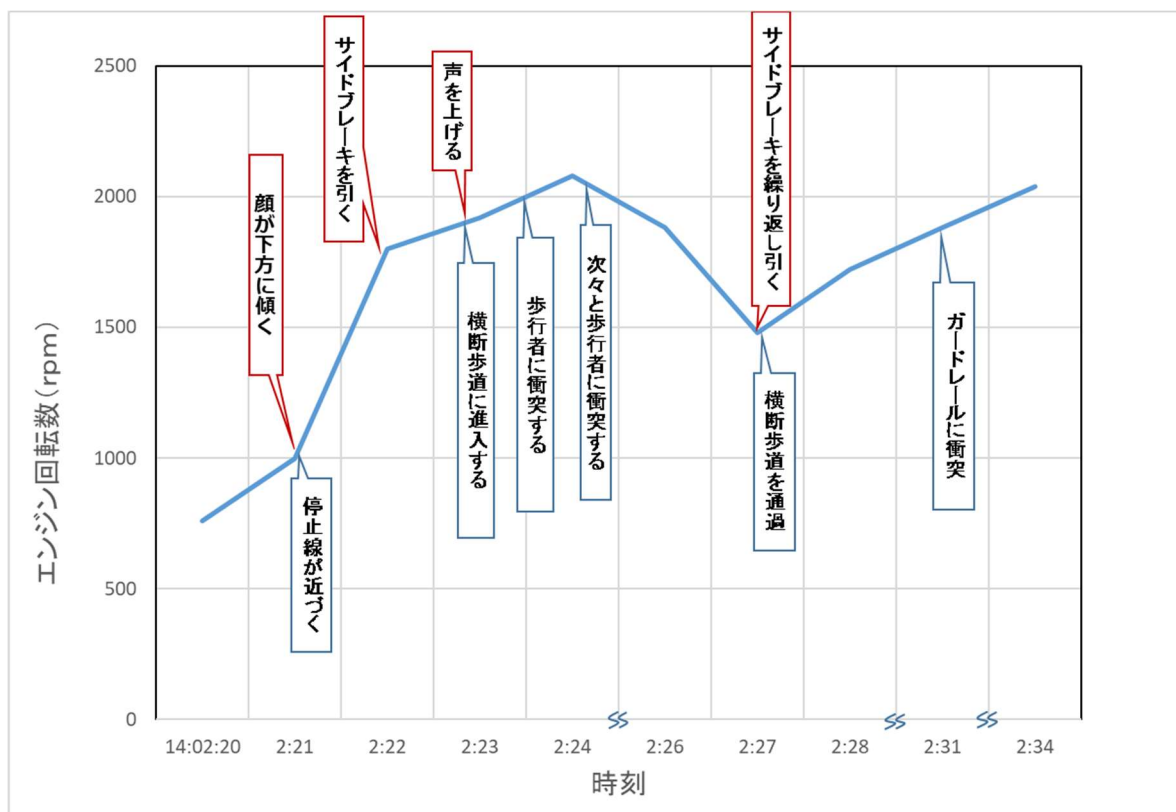
図5 ドライブレコーダーに記録された映像とエンジン回転数

ペダルをブレーキペダルだと思い強く踏み続ける傾向があるが、本件においても当該運転者が「ブレーキを踏んだが止まらなかった」と口述している、この間、エンジン回転数は連続して最大トルク発生回転数の1400rpmを上回っており、横断歩道に進入した時点では最高出力回転数の2200rpm近くまで上昇している（図5参照）。

以上により、当該車両は横断歩道の停止線付近からアクセルペダルが強く踏み込まれたことが推定されるもので、当該運転者が車両を停止させようとしてブレーキペダルと誤ってアクセルペダルを操作したものと考えられる。

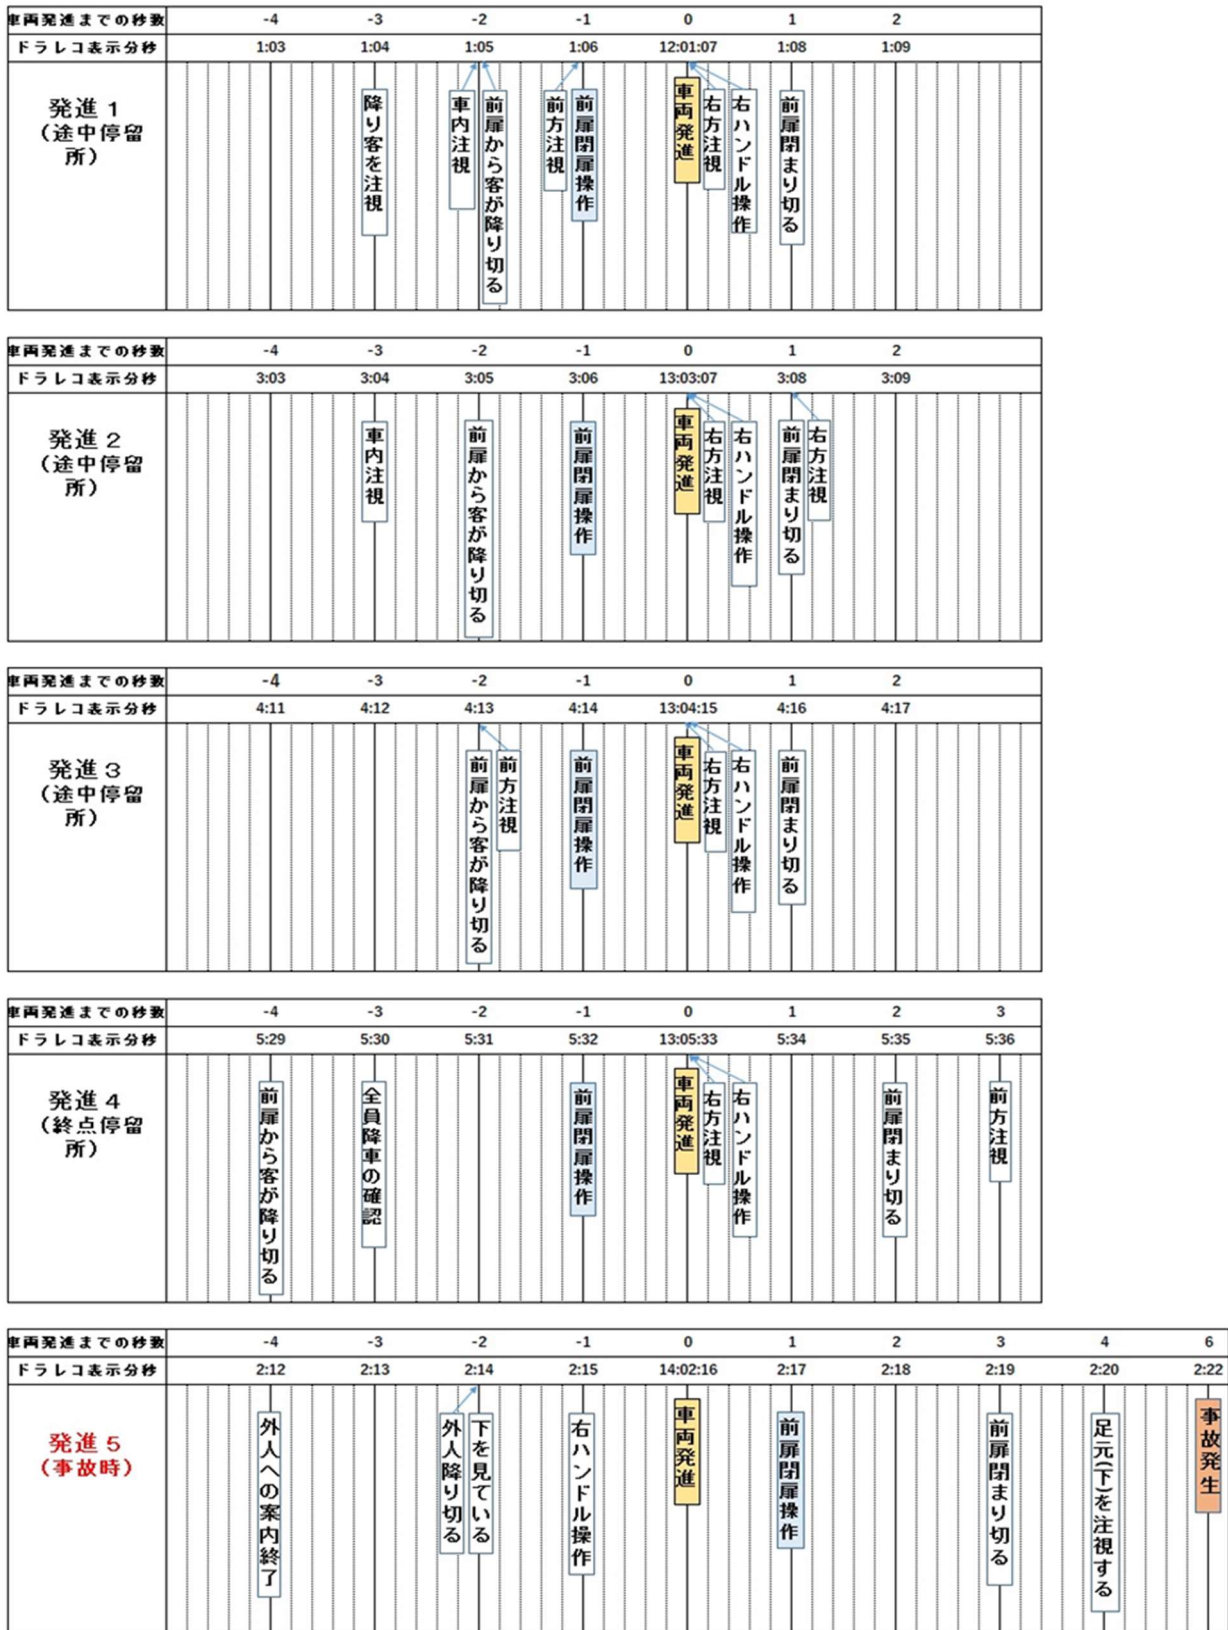
図 6 発進前後の運転操作状況

以上のことから、当該運転者は事故の発進時には、通常発進時と異なり、①車両発進後に前扉閉レバーを操作していること、②車両発進前の前方の安全確認が不十分なまま、発進していること、が確認された。

一方、2.4.6.4 に記述したように、当該運転者の直近における一般診断結果では、運転特性として「判断や動作のタイミングが早く、確認よりも判断・動作が先行しがちである。」旨の記載からも、当該運転者は事故当日、外国人に対する道案内で約2分の時間を要したことで、先を急ぐ感情が生じ、いつもの発進時とは違った発進手順を行った可能性が考えられる。

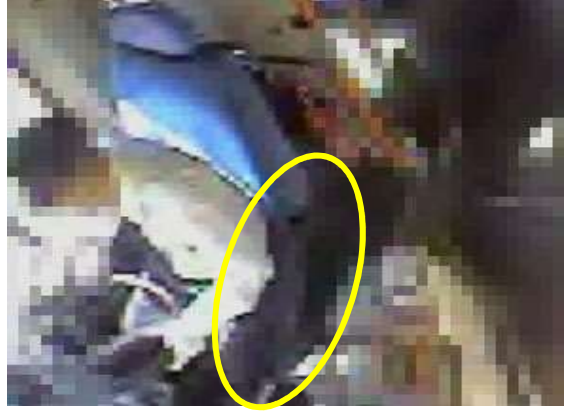
写真5 事故時の発進

なお、案内対応は座面左端まで臀部をずらし、外国人に接近した形で行っている。案内の終了後、通常に着座位置（写真4参照）に座り直すことなく、やや前傾姿勢のまま発進操作（写真5参照）をしており、これがペダル操作の正確性を欠く要因の一つとなった可能性が考えられる。

また、2.1.1.3に記述したように、当該運転者が事故当日履いていた靴は、日常的に使用している運動靴で、指の付け根部分の幅は比較的狭く、かかとを床につけず、ペダル間を移動させる方法で操作していることから、これらもブレーキペダルとアクセルペダルの間に右足が入りやすい状況が生じていた可能性も考えられる。
