航空事故調査報告書
ユナイテッド航空会社所属
ボーイング式747-400型N179UA
新東京国際空港
平成10年5月12日

平成12年11月9日
航空事故調査委員会議決
委員長 相原康彦
委員 勝野良平
委員 加藤晋
委員 水町守志
委員 山根皓三郎

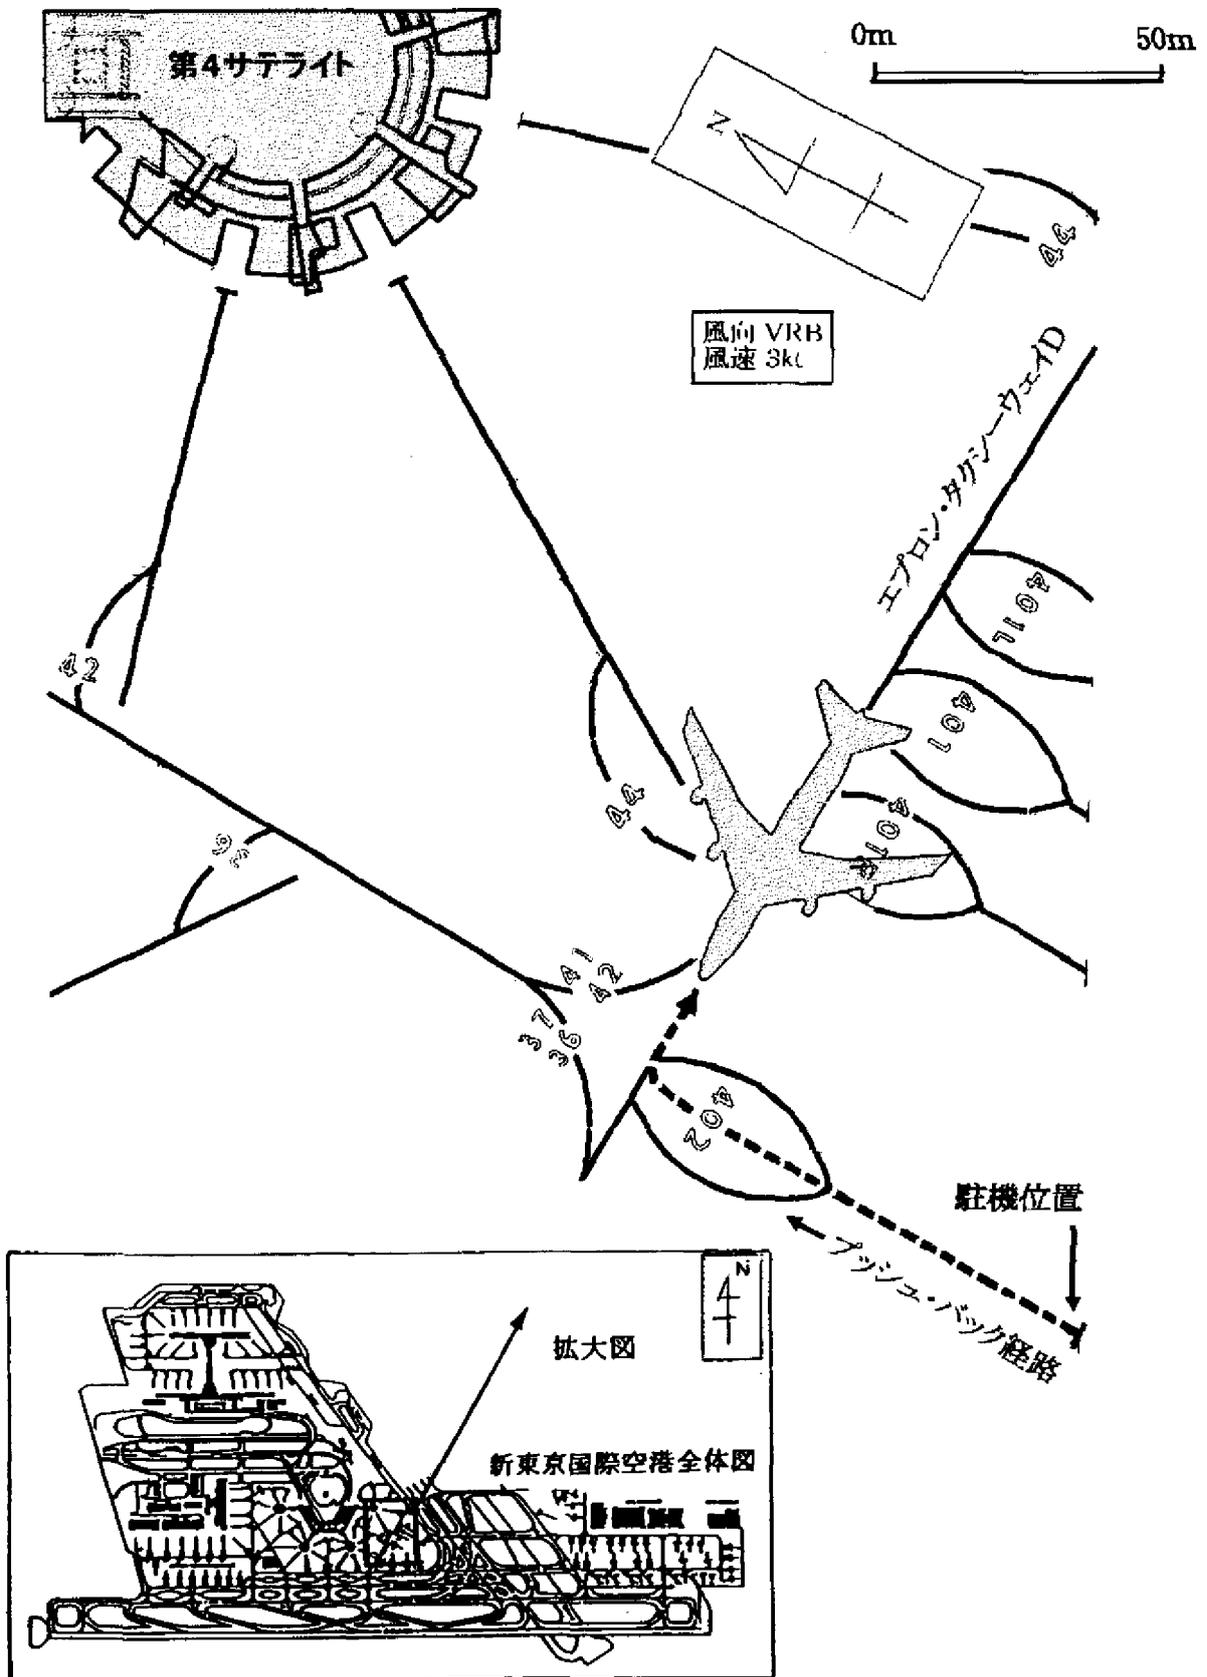
付図1 新東京国際空港における
事故機の緊急脱出場所

事故発生場所は新東京国際空港402番スポット後方のエプロン・タクシーウェイD上で、事故発生時刻は、18時12分ごろであった。

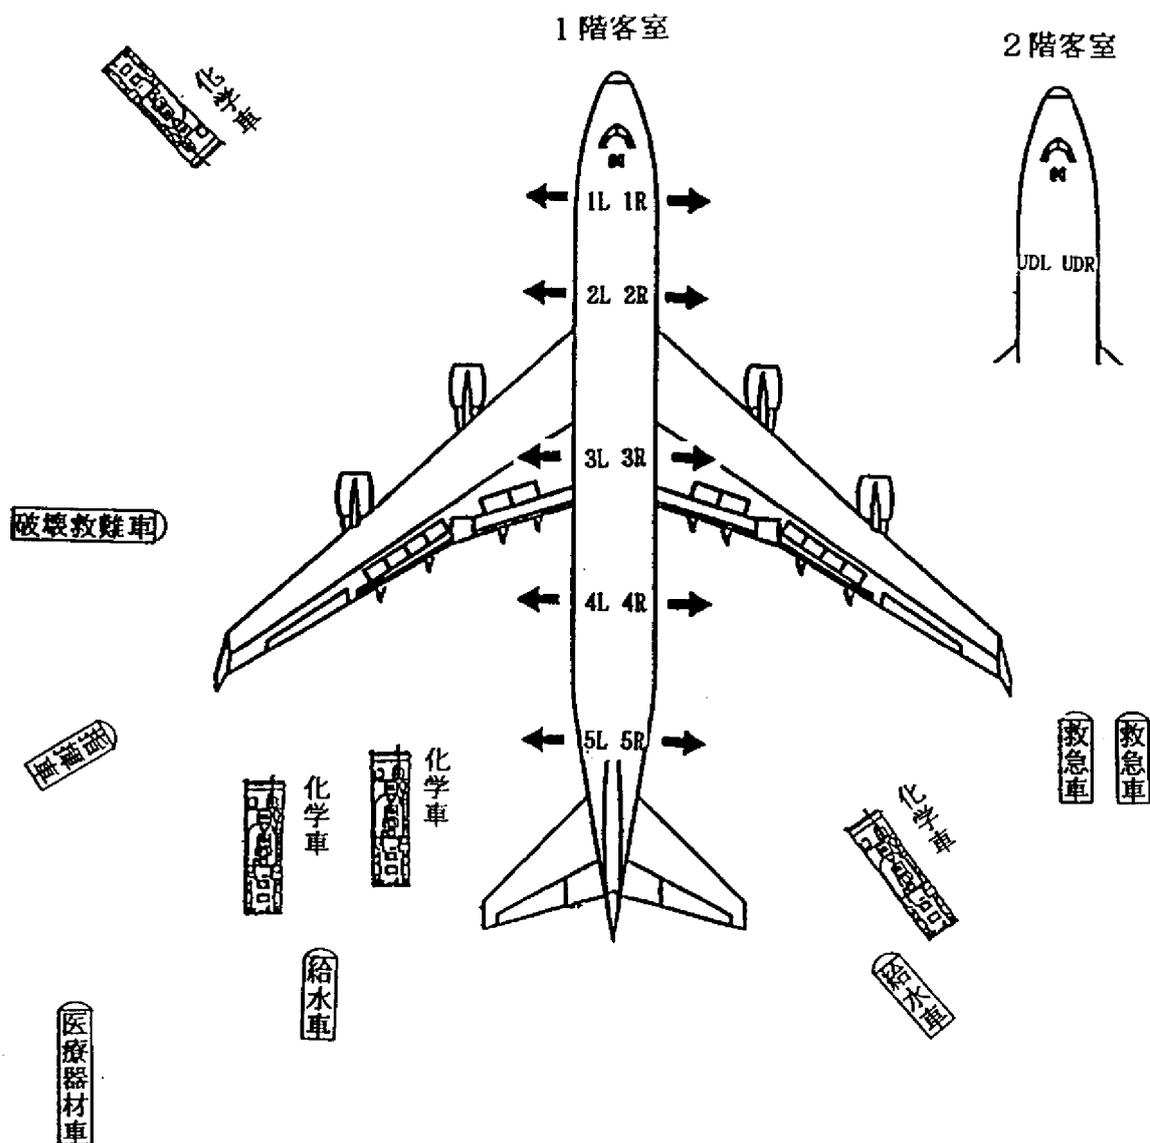
付図 3 展開された脱出口スライド
及び消火救難車両待機図

空港公団消防課によれば、事故現場における消火救難活動は、次のとおりであった。（付図3参照）

空港公団の消火救難車両は、現場に到着したものの、No.1エンジンに火災が発生した様子はなく、同エンジンの付近を中心に機側に待機したが放水は行わなかった。

注1 ; 図中の矢印 (← 、 →) は、展開された脱出口スライドを示す。

注2 ; UDL、UDRは使用されなかった。

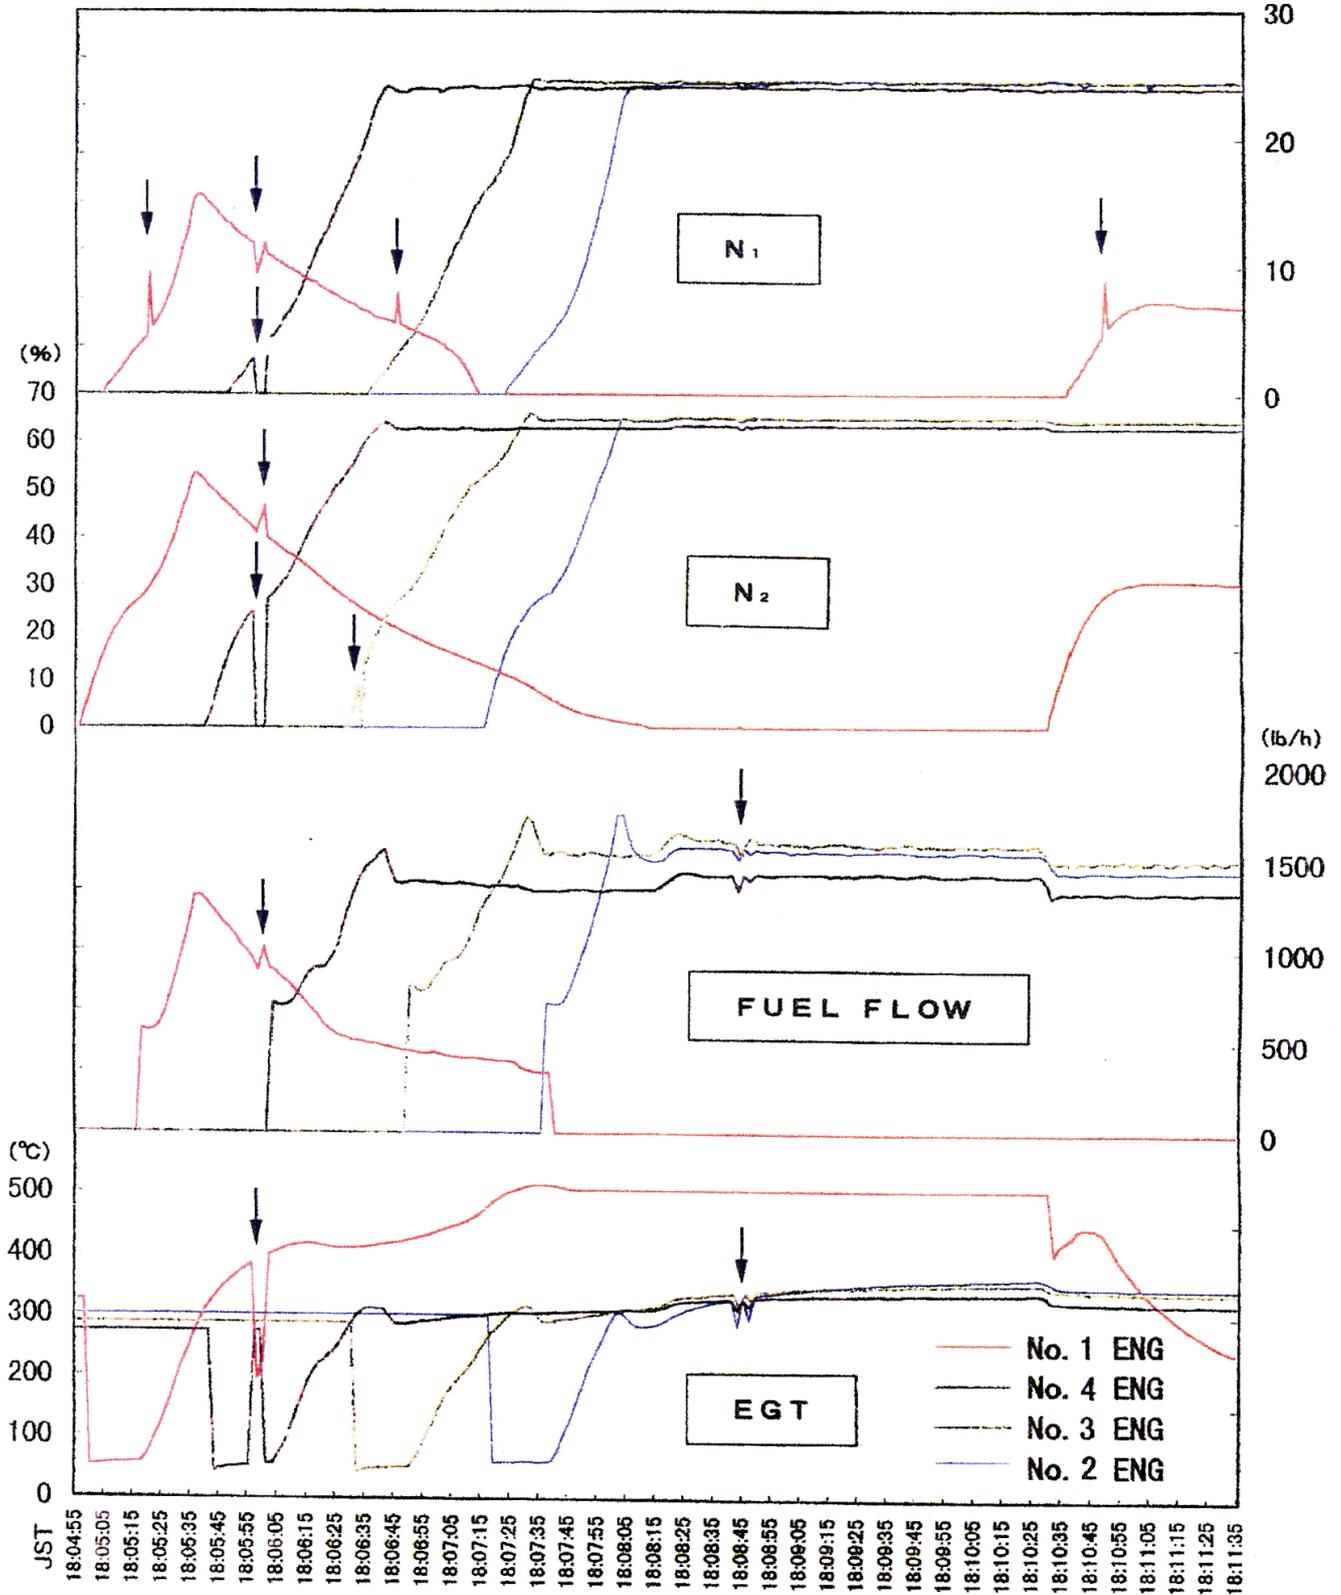
付図4 エンジン・パラメータ

事故発生前後の主要なDFDR記録を付図4に示す。

18時04分56秒の N_2 の上昇から、同10分31秒に再度 N_2 が上昇するまでの間、同エンジンの N_2 、燃料流量及び排気ガス温度の状態は次のとおりであった。

18時04分56秒に N_2 が上昇し始め、40秒後に最大約53%に達した後、徐々に低下して、同08分13秒に0%となった。

20秒後に最大約1,300lb/hに達した後、流量が約300lb/hまで緩やかに低下し、同07分41秒に N_2 が約6%に低下した際、燃料流量が0lb/hとなった。

18時05分20秒に排気ガス温度が上昇し始め、N₂が最大約53%に達した時点で、約270℃となった。

その後、N₂は低下しているにもかかわらず、同06分10秒には、約400℃まで上昇して、さらに同7分25秒に最大約500℃になるまで緩やかに上昇した。そのころN₂が約5%以下に低下したが、約500℃の指示値が継続して記録されていた。これはN₂が7%以下になった場合には、DFDRへの排気ガス温度の信号が変化しなくなるためである。

- (1) 2.12.1のDFDRの記録によるNo. 1エンジンの始動状態に関する調査から、当該エンジンの始動の際、N₂が加速中、急に減速し、排気ガス温度が異常な上昇となったことは、2.13.1で概説したスターティング・ストールの状態になったものと推定される。
- (2) 以下のことから、燃料コントロール・スイッチは、運航乗務員がチェック・リストによる停止処置をするまで「ラン」位置にあったものと推定される。
 - ① 2.12.2の燃料調量装置の調査から、FMUの低圧閉止バルブは、燃料圧力が低下すると、機械的に閉位置となること。
 - ② 2.12.1のDFDRの記録によるNo. 1エンジンの始動状態に関する調査から、燃料流量はN₂の低下とともに減少し、18時07分41秒にN₂が約6%に低下して、燃料流量が0 lb/hとなったこと。
 - ③ 運航乗務員が、No. 2エンジンの始動が完了するころ、EICASに「ENG 1 FUEL VLV」（燃料コントロール・スイッチに対応する低圧閉止バルブ位置の不一致を表すメッセージ。）が表示されたので、チェック・リストに基づき停止処置を実施したと口述していること。
- (3) エンジン始動の際、運航乗務員は、エンジン計器のモニターを十分に行っていなかったため、スターティング・ストールの発生に気付くのが遅れ、スターティング・ストール後速やかに燃料コントロール・スイッチを「CUT OFF」位置にしなかったものと推定される。
- (4) 2.12.1(2)に記述したように、18時05分36秒に燃料流量が最大約1,300 lb/hに達してから、同07分41秒に流量が0 lb/hになるまでの約2分間、燃料がエンジン燃焼室に供給されていたため、2.13.1に記述したように、過剰となった燃料は、燃焼器内で不完全燃焼状態となり、低圧タービン部及び排気口部にたまり、トーチングが発生したものと推定される。
