航空事故調查報告書

日 本 航 空 株 式 会 社 所 属 JA8904 (同社所属 JA8546との接近)

平成14年 7月12日

航空・鉄道事故調査委員会

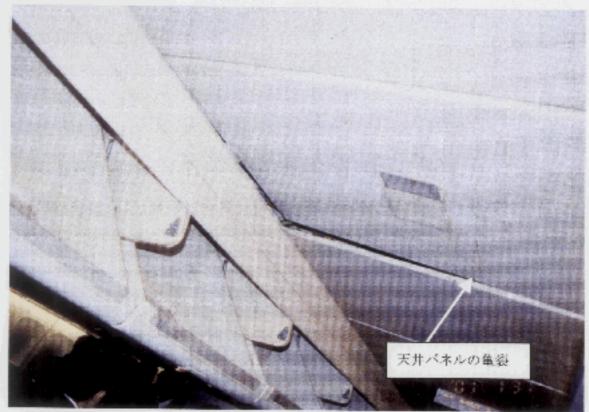
写真1 A機の天井パネルの損傷状況1

座席26付近の天井板の一部に亀裂があった。

本事故により、A機の客室内の天井パネルが数カ所破損していた。これについては、ギャレーカートを使用して機内サービス中のCAがサービスしていた位置と、破損した天井パネルの位置がほぼ一致している。したがって、天井パネルの破損はCA及びギャレーカートが浮揚した際に当たったことによるものと推定される。

右側通路座席26付近の上部天井パネルの損傷(機体後方から前方を見る)

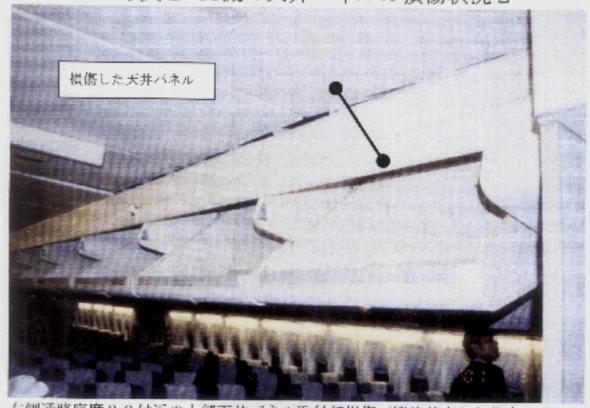
写真2 A機の天井パネルの損傷状況2

座席32~33付近の天井板の一部に亀裂があった。 座席45~48付近の天井板の一部に亀裂があった。

右側通路座席32付近の上部天井パネル取付部損傷(機体前方から後方を見る)

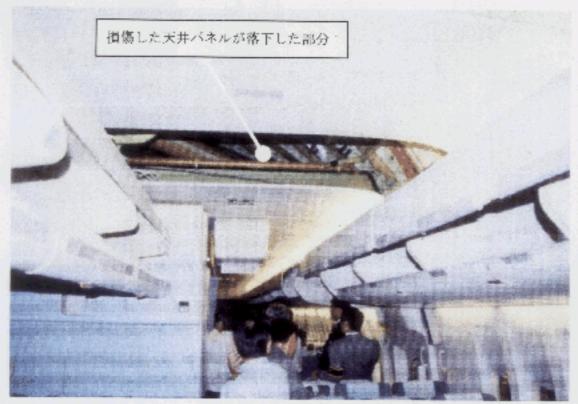
写真3 A機の天井パネルの損傷状況3

座席41付近の天井板は亀裂があり、床に落下していた。

左側通路座席41付近の上部天井バネルの損傷(機体前方から後方を見る)

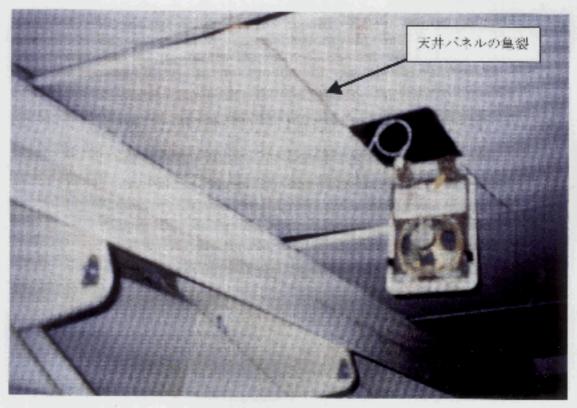
座席48付近の天井板の一部に亀裂があった。

左側通路座席48付近の上部天井パネルの損傷(機体前方から後方を見る)

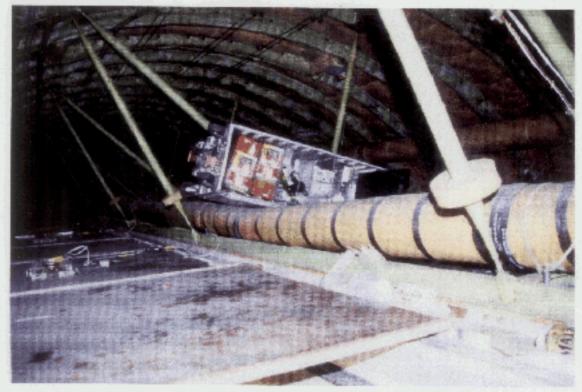
写真5 A機の天井に跳ね上げられたギャレーカートの状況1

コンパートメントEでは、ギャレーカート 2 台が使用されていた。左側通路にあったギャレーカート 1 台が浮揚後に落下し、破損した。その付近では座席、天井などが破損していた。右側通路の 1 台は、座席 4 7 付近の天井を跳ね上げ、胴体中央付近の天井裏に飛び込み、そこに前後方向に設置してある梁と空調ダクトの上に乗って、ギャレーカート上部を左側に向けて破損し、停止していた。付近では、床、天井、空調ダクトなどが破損していた。天井裏に跳ね上げられたギャレーカートを飛行中に降ろすことは不可能であったため、着陸するまで天井裏に置かれたままであった。その位置は、床から約 2 . 7 mの高さであった。同ギャレーカートは、高さ 1 0 1 cm、巾 3 0 cm、奥行き 4 3 cmで、重量(天井裏に散乱した搭載物約 4 . 5 kgを含む)は約 3 9 kgであった。

事故発生時、CAは乗客に飲み物などを配る機内サービスを行っていたが、このサービスには多数のギャレーカートが使用されており、すべてが空中に浮揚し、そのうちの後方客室にあった1台は通路の天井を突き上げて天井裏まで跳ね上げられ、付近の空気ダクトを破損し、同ダクトと構造部材の梁の上に乗った状態で停止したものと推定される。

天井裏に跳ね上げられたギャレーカートは、客室へ落下したり、航空機の操縦系統その他の系統へ損傷を与えたりする危険性があったが、飛行中に客室の床へ降ろすことは困難であった。このため、周辺の乗客を安全な位置に退避させることにより、天井裏のギャレーカートは着陸までそのままの状態に置かれた。事故発生後、A機は出発空港である東京国際空港に引き返し着陸したが、結果的には、その間に同ギャレーカートが天井裏から落下することはなかったものと認められる。

右側通路座席45付近の天井から後方を見る

A機には、2.12.1.2項で述べたように、ギャレーカートを固定する設備が幾つかのドア付近の床面に施されていたが、本事故においては航空機の動揺が予告なしに突然であったため、その使用が間に合わなかったものと推定される。航空機の運航中、CAがギャレーカートを使用している際に、急な降下をしたり、乱気流その他で航空機の姿勢が急激に変化した場合には、ギャレーカートが浮揚し、あるいは転倒し、乗客乗員の身体生命に危害を加え、また航空機の操縦系統及びその他の系統に損傷を与えるおそれがある。そのため、機内サービス中のギャレーカートを固定するなどの方法により、ギャレーカートが浮揚する可能性の低減を図るなどの新たな施策を検討する必要がある。

これらのことから、航空機の運航中における乗客や客室乗務員の安全を確保 し、またギャレーカートの浮揚により、航空機の操縦系統等に損傷を与える危険 性をなくすため、次のような航空機客室の安全対策について、その実施可能性を 検討し、必要に応じ所要の措置を講ずること。 機内サービス中のギャレーカートを固定するなどの方法により、ギャレーカートが浮揚する可能性の低減を図ること。

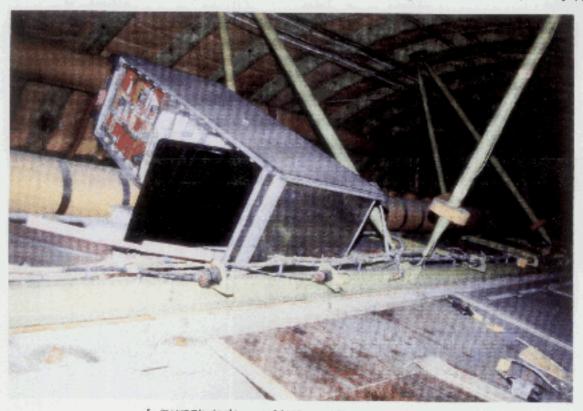
写真6 A機の天井に跳ね上げられたギャレーカートの状況2

乗客サービス用ギャレーカート5台が破損していた。そのうちの1台が、座 席47EF付近の天井裏に乗っていた。

左側通路座席46付近の天井から後方を見る

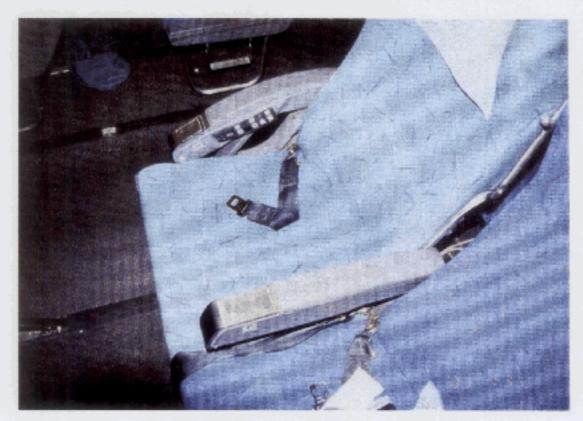
写真7 A機の座席の損傷状況1

座席33G席の右アームレスト部が破損していた。()

右側通路座席33の通路側肘掛けの損傷

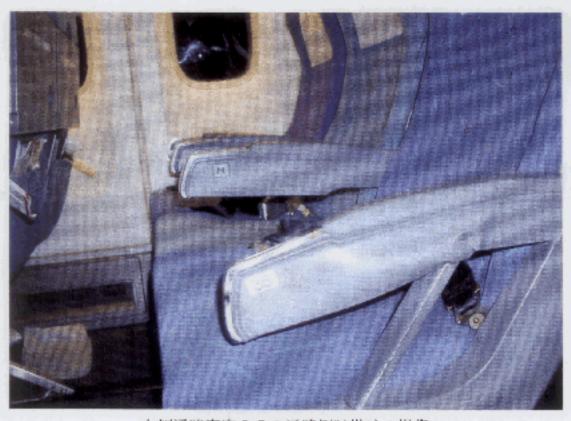
写真8 A機の座席の損傷状況2

座席35H席の左アームレスト部が破損していた。()

右側通路座席35の通路側肘掛けの損傷
