航空事故調査報告書

平成15年11月28日

航空・鉄道事故調査委員会

所 属 全日本空輸株式会社
型 式 ボーイング式 767 - 200 型
登録記号 JA8254
発生日時 平成14年6月26日 12時54分ごろ
発生場所 下地島空港

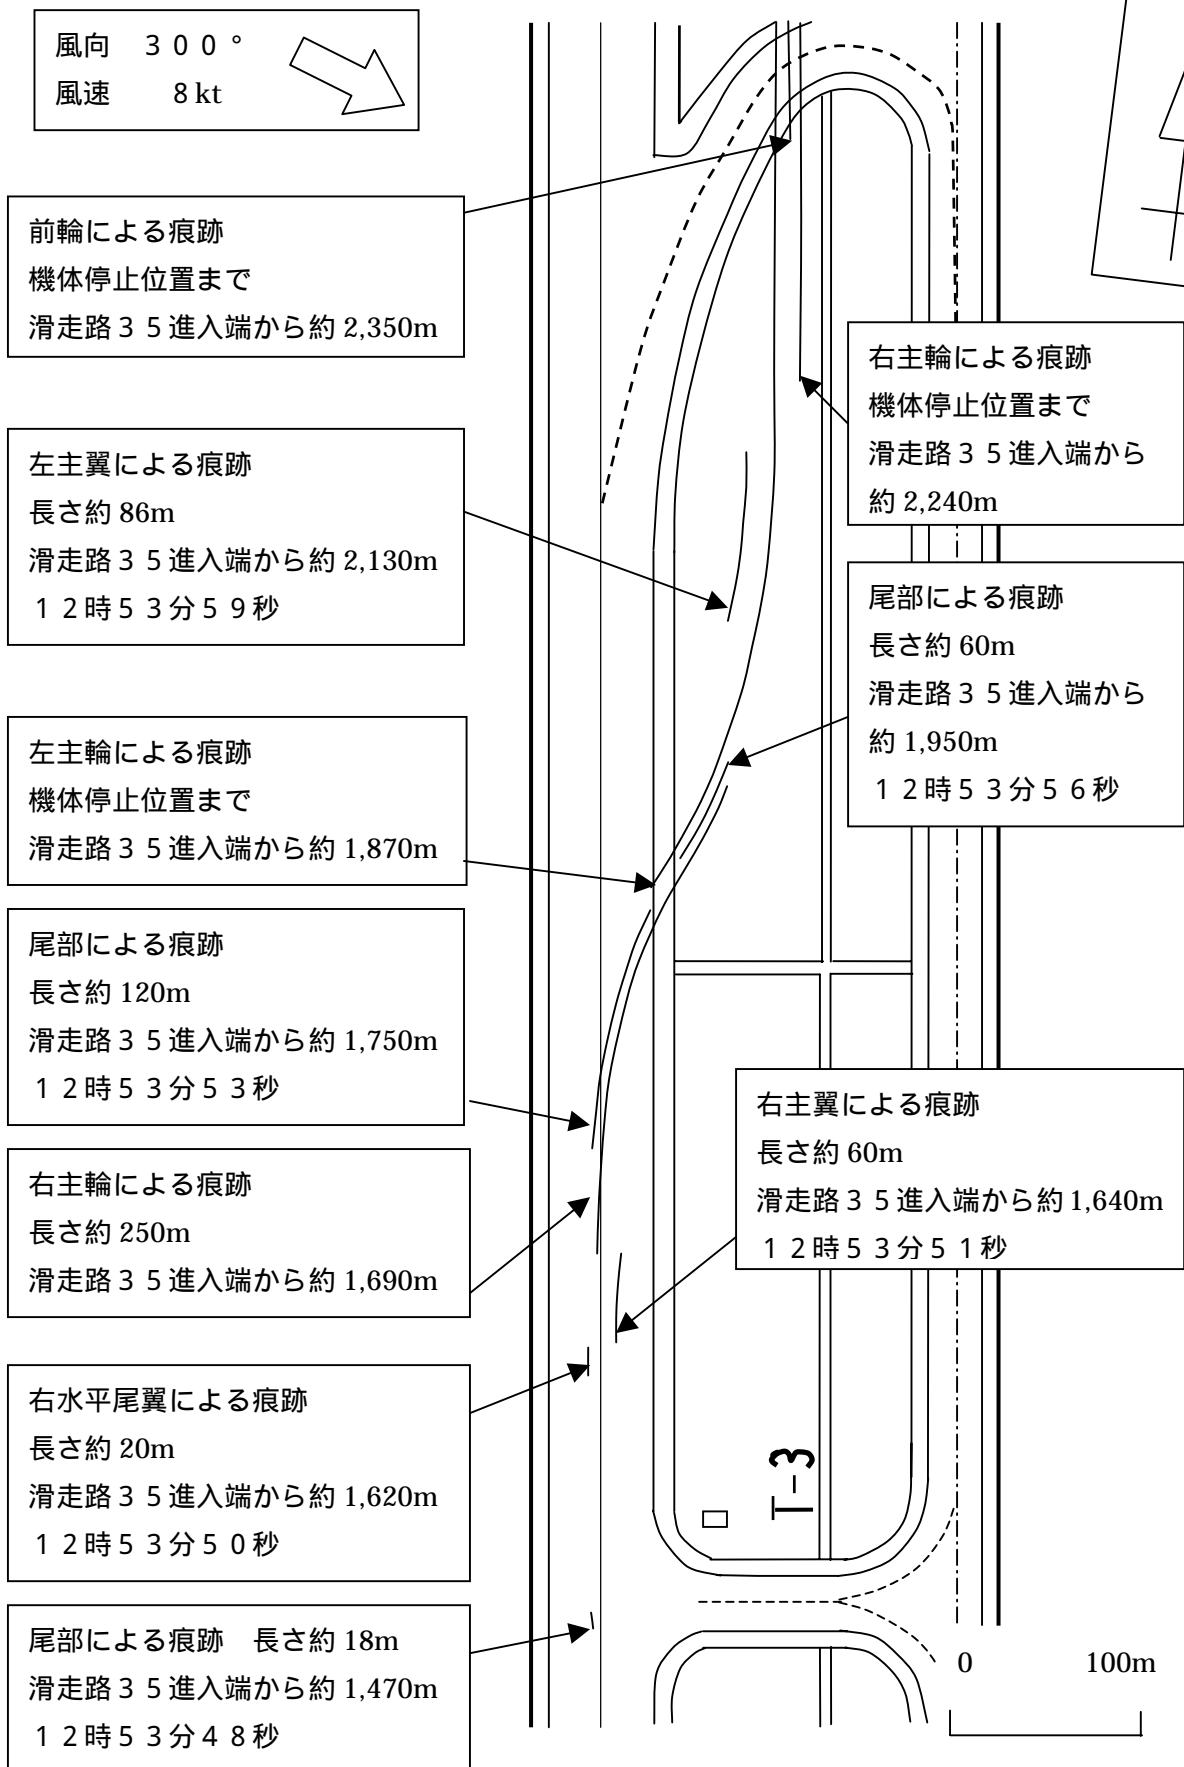
付図2 地上の擦過痕

同機によって生じたと推定される地上痕跡については、滑走路35の滑走路距離灯5番付近から、同距離灯4番の北方向に約100mの位置にかけて、同機の胴体尾部、右主翼及び右水平尾翼の擦過痕並びに左右主輪の跡が残っていた。さらに、そこから機体が停止した位置までは、滑走路35の東側の草地に、左右主輪の跡、胴体尾部及び左主翼の擦過痕並びに前輪の跡が残っていた。

ジャー（静電気放電索）4本、APUドア・シール2片、航空灯カバーの破片が、滑走路距離灯4番付近の草地で、スタティック・ディスチャージャー1本が回収された。（付図2参照）

最初の痕跡は、滑走路35進入端から約1,470mの位置から始まり、滑走路中心線標識のやや西側に約18mにわたって擦過痕が残っていた。擦過した時刻は、ピッチ角が13.4°となった53分48秒であり、その部位は尾部であると推定される。

次の痕跡は、滑走路35進入端から約1,620mの位置から始まり、長さは約20mであった。右主翼による擦過痕との位置関係から、右水平尾翼によるものと推定される。擦過した時刻は、ピッチ角が15.3°、ロール角が右に11.3°となった同53分50秒であったと推定される。

右主翼の擦過痕は、滑走路35進入端から約1,640mの位置から始まり、長さは約60mであった。擦過した時刻は、ピッチ角が13.3°、ロール角が右に17.9°となった同53分51秒であったと推定される。

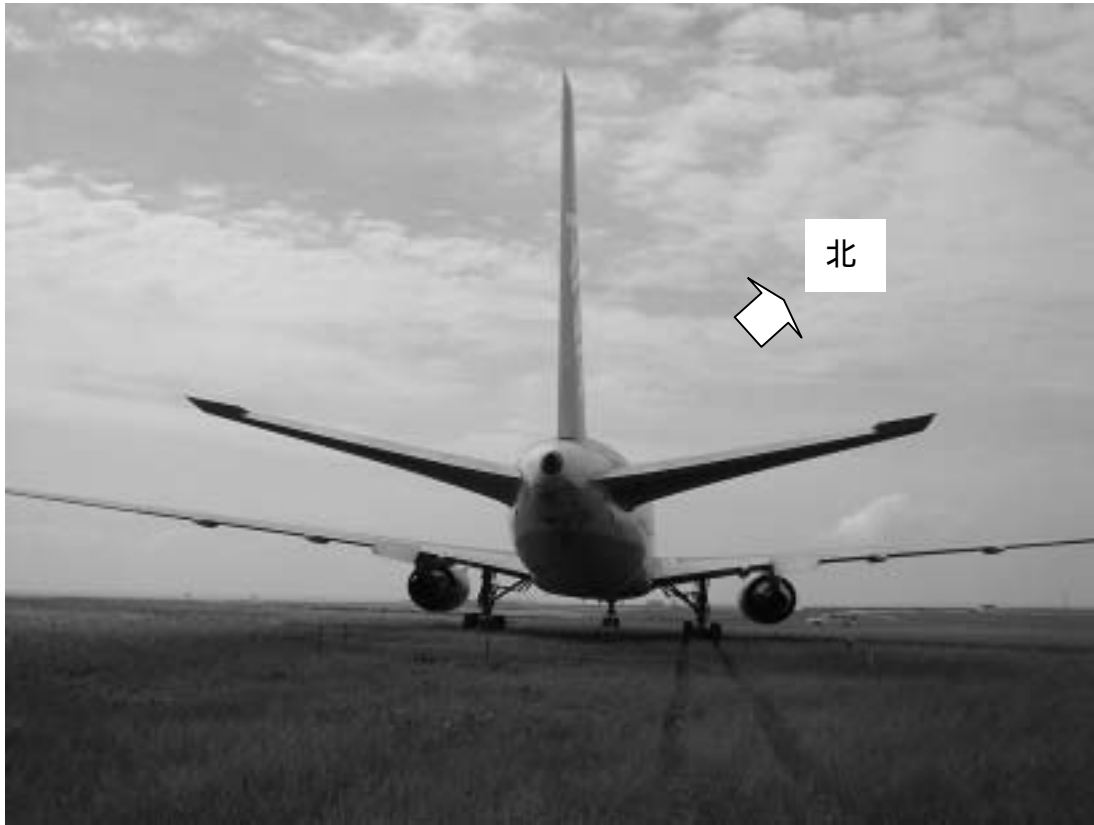
同機は、滑走路(3,000m×60m)35側の東側に設置された滑走路距離灯9番から北に約31m、滑走路35の東側の滑走路縁標識から東約42mに左主輪が位置した状態で、機首をほぼ北に向け、機軸は滑走路とほぼ平行にして停止していた。

写真1 事故機

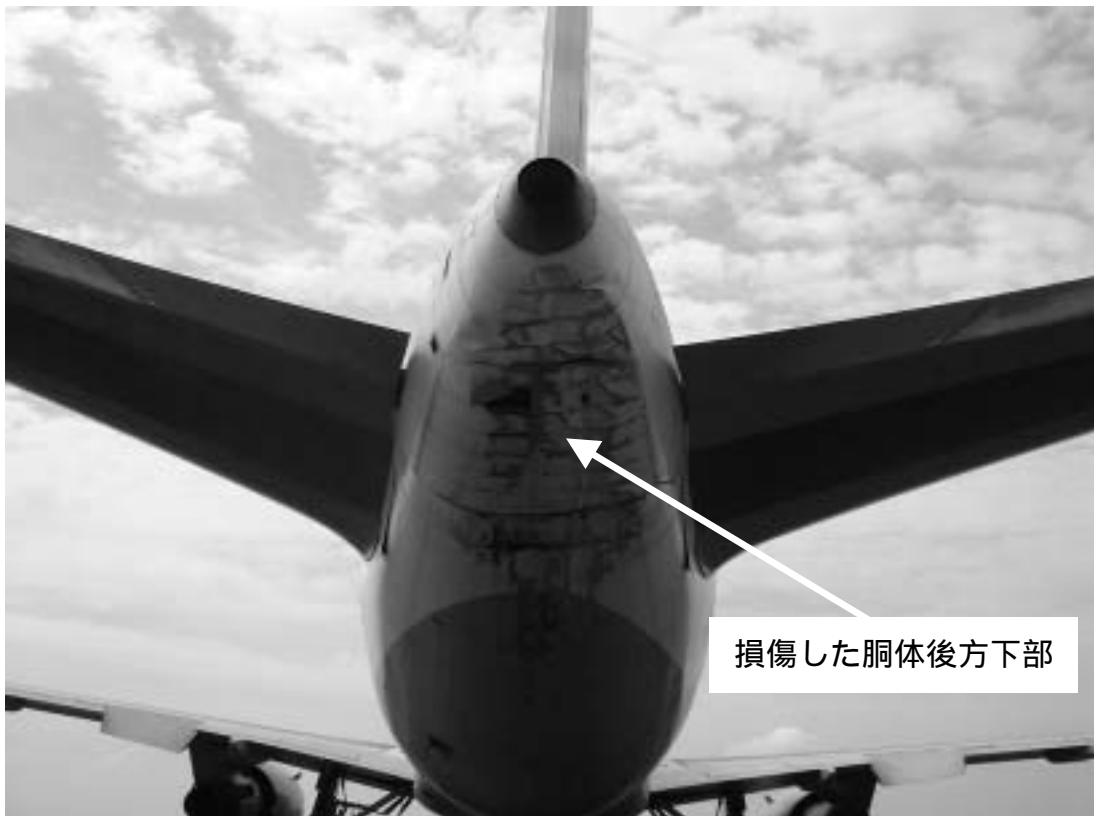
胴体後方下部（STA1629から後方）の外板に約8mにわたって接地したときに生じたと推定される擦過痕（STA1629～1702）があり、その所々に外板のめくれた部分や貫通穴があり、フレーム及びストリンガー（STA1725～1809.5）が座屈・変形していた。外板のめくれた部分や貫通穴には、えぐり取られた草や土が入り込んでいた。

APUドアが座屈・変形し、APU取付マウントが損傷していた。

写真2 胴体後方下部の損傷状況

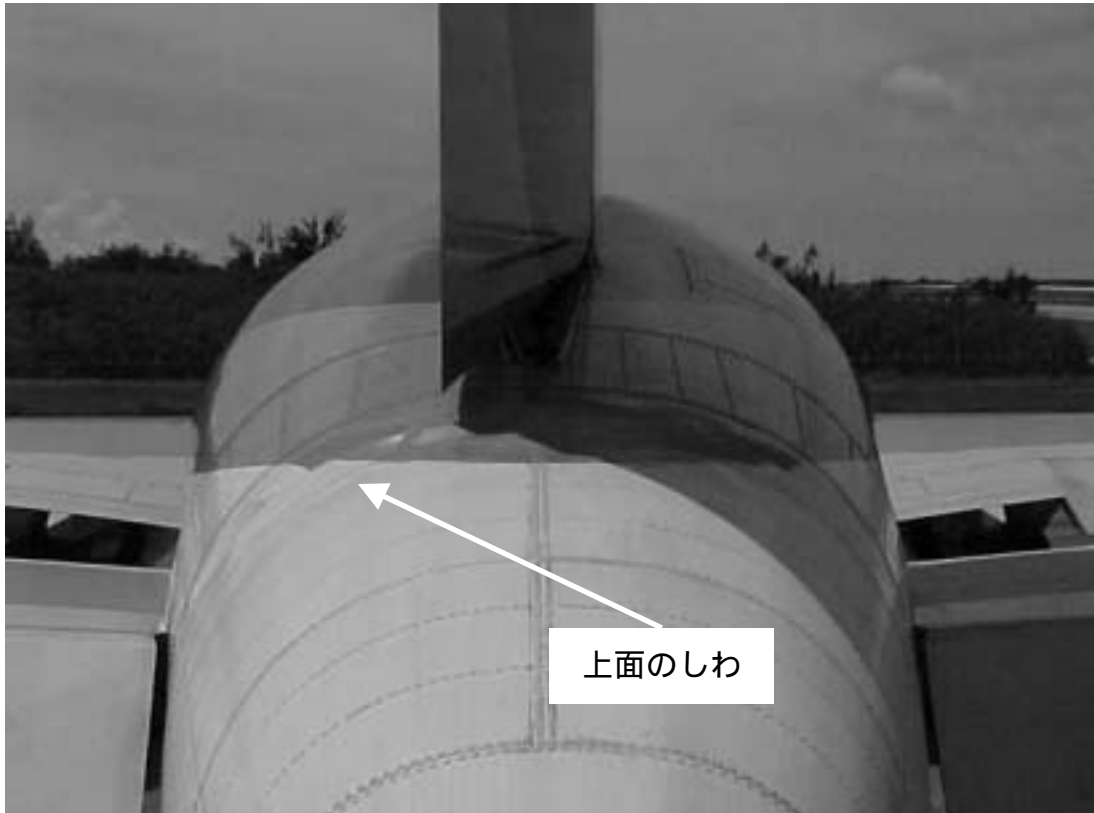
胴体右後方で水平尾翼と垂直尾翼間の外板にしわが発生していた。

写真3 胴体後方上面のしわ

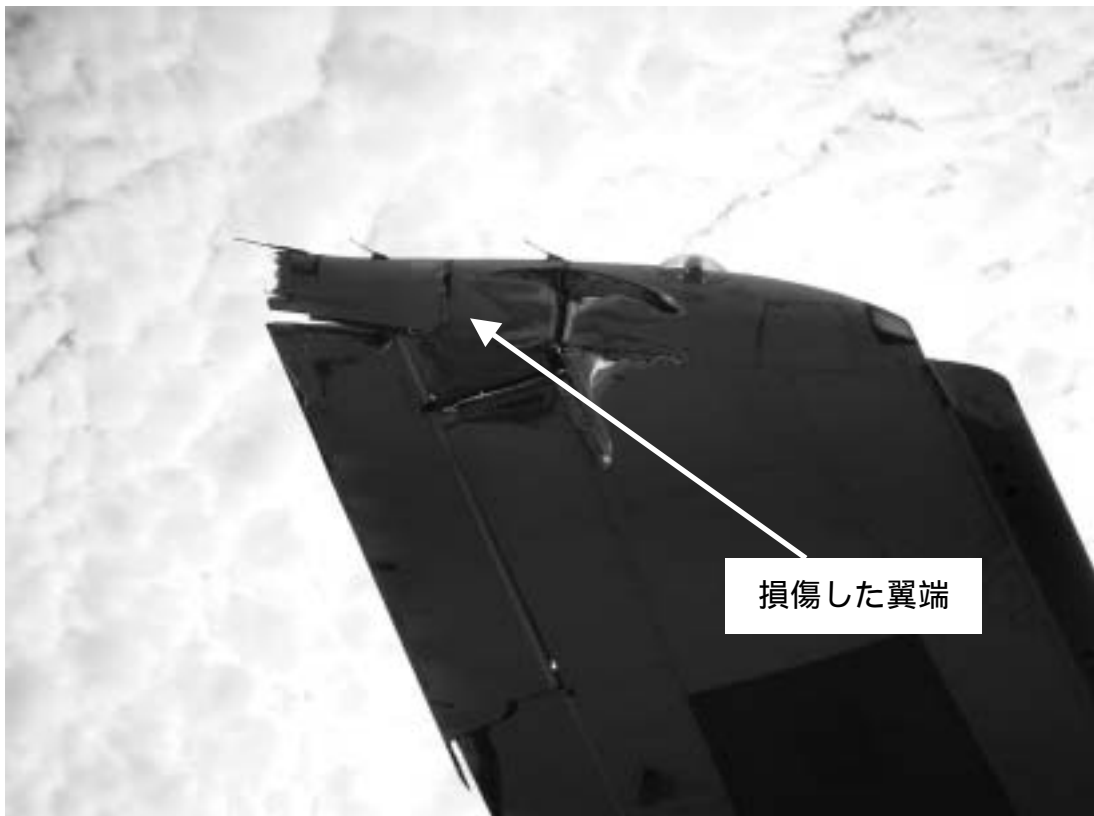
右アウトボード・エルロンが破断しており、下部には擦過痕があった。さらに、機体側ヒンジが破損していた。

両翼端部の下面は削り取られており、右主翼のスタティック・ディスチャージャーが4本、左主翼のスタティック・ディスチャージャーが1本削り取られ脱落していた。

右主翼の燃料タンクから燃料漏れがあった。

写真4 右主翼の損傷状況

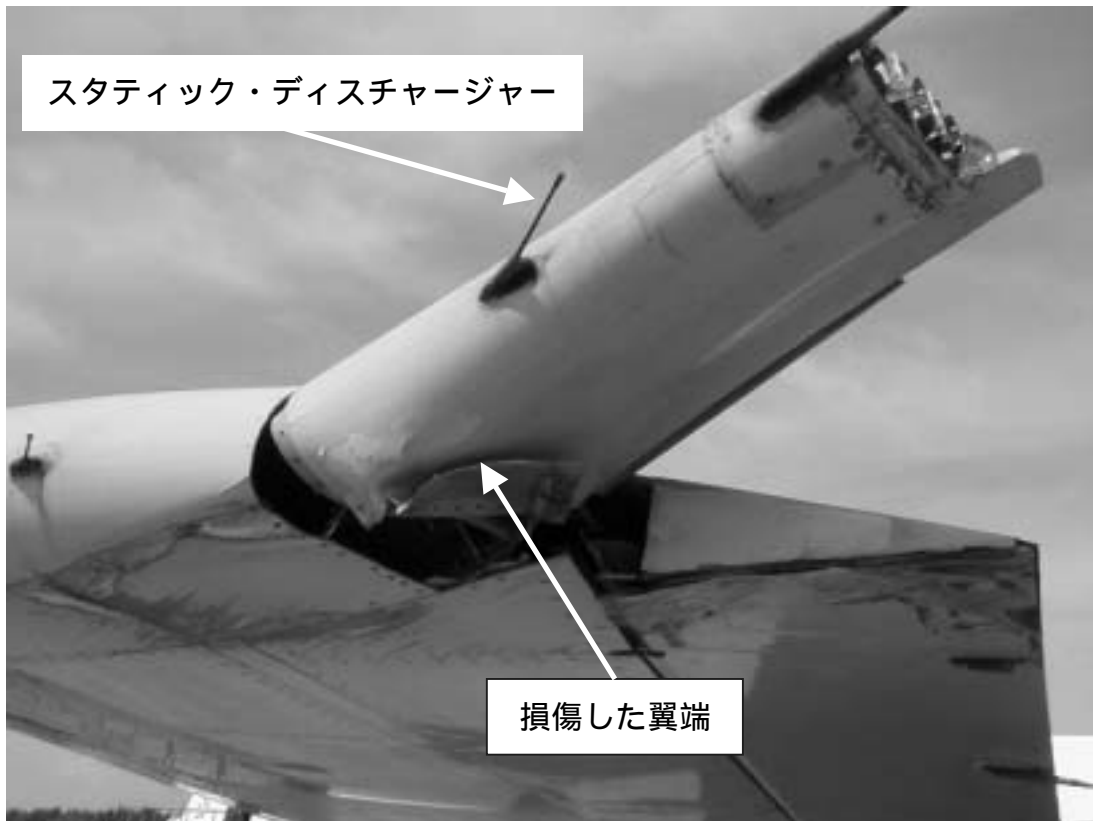
左アウトボード・エルロン下部に、擦過痕があった。

写真5 左主翼の損傷状況

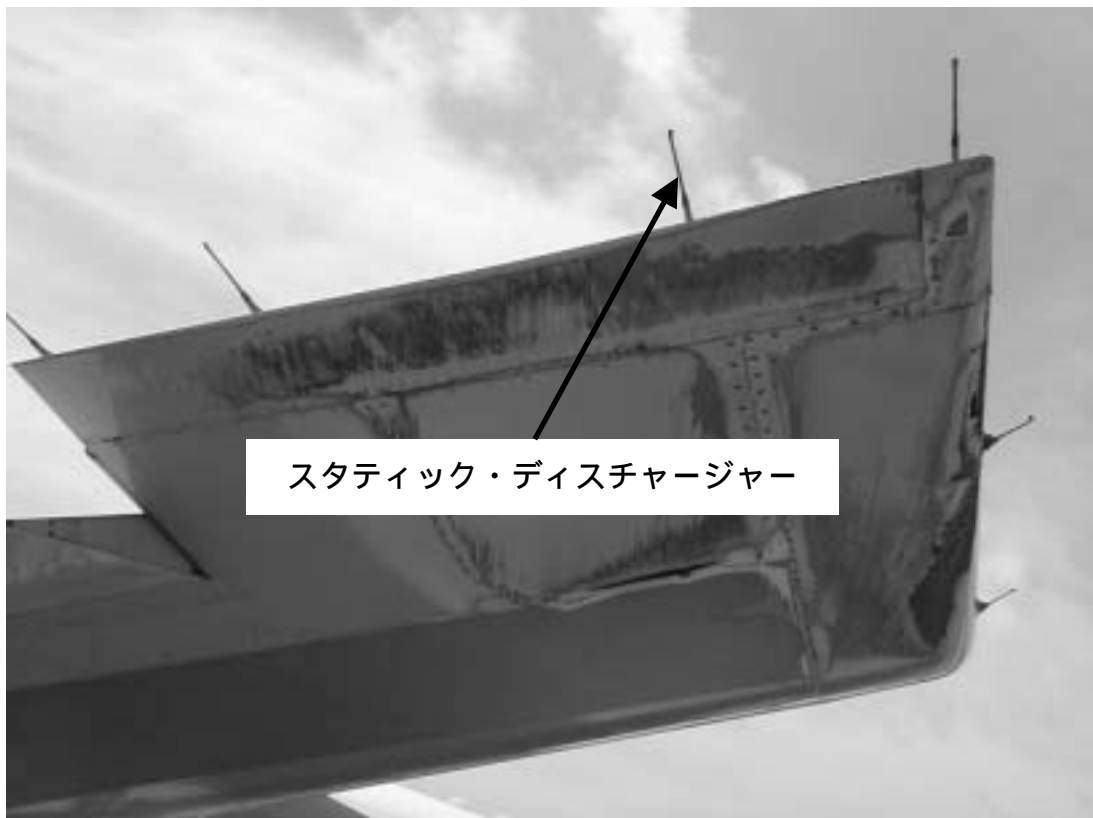
右水平尾翼下面に擦過痕があり、翼端部分の後桁が変形していた。

右水平尾翼外板上面にしわが発生していた。

写真6 右水平尾翼の損傷状況
