航空事故調査報告書

全日本空輸株式会社所属	JA8274
個人所屬	JA2177
日本航空株式会社所属	JA8980

平成16年3月26日

航空・鉄道事故調査委員会

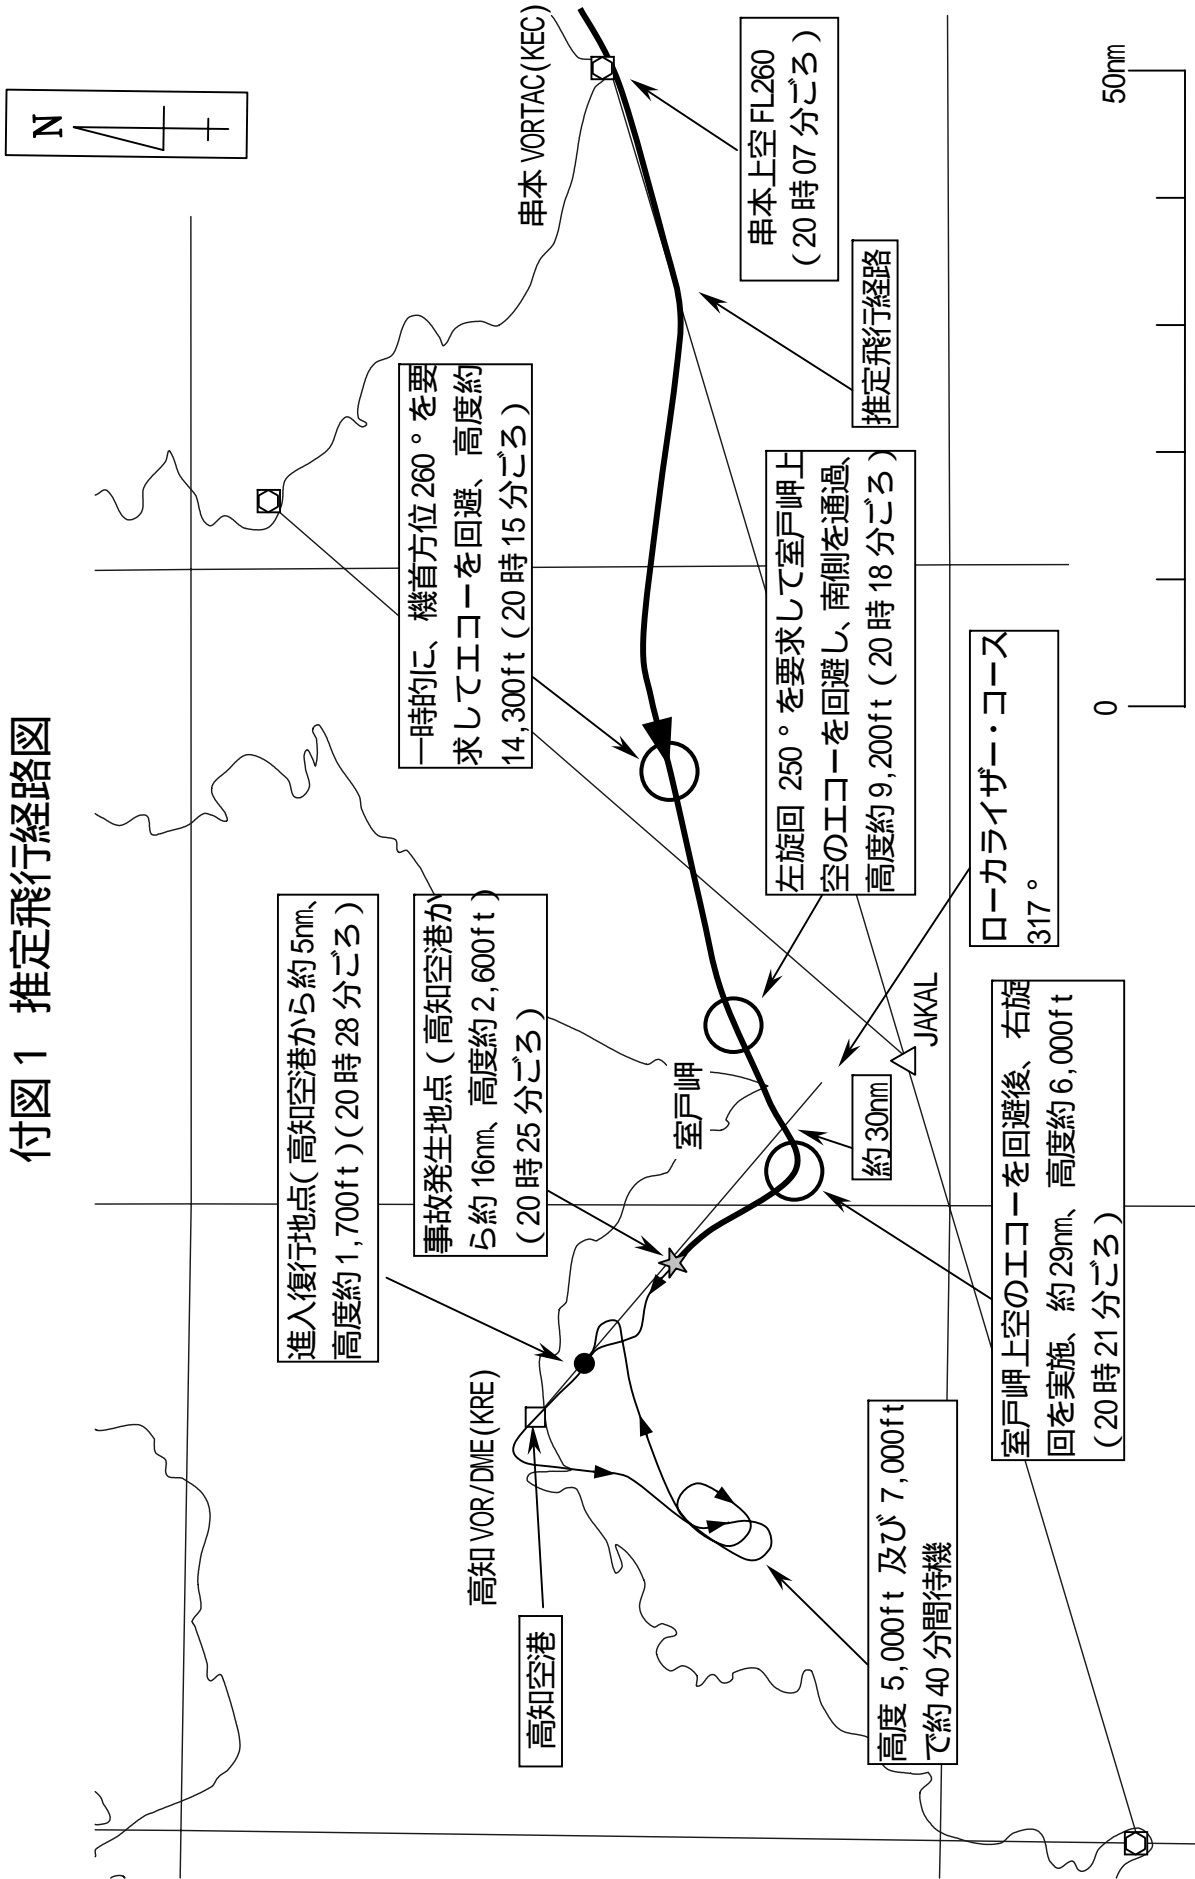
付図1 推定飛行経路図

同機は、計器飛行方式により、高知空港へ着陸のため降下中、20時25分ごろ、高知空港の南東約16nm、高度約2,600ftにおいて、機体が急激に動揺し、乗客が負傷した。

同25分03秒、高知空港の滑走路手前約16nm、高度2,600ft付近を降下中、横方向加速度は左方向へ0.4G、ロール角は右8.1°、垂直加速度は上方向1.6Gとなり、更に1秒後の同25分04秒、横方向加速度は右方向へ0.1G、ロール角は左9.7°、垂直加速度は下方向0.6GとDFDRに記録されていた。

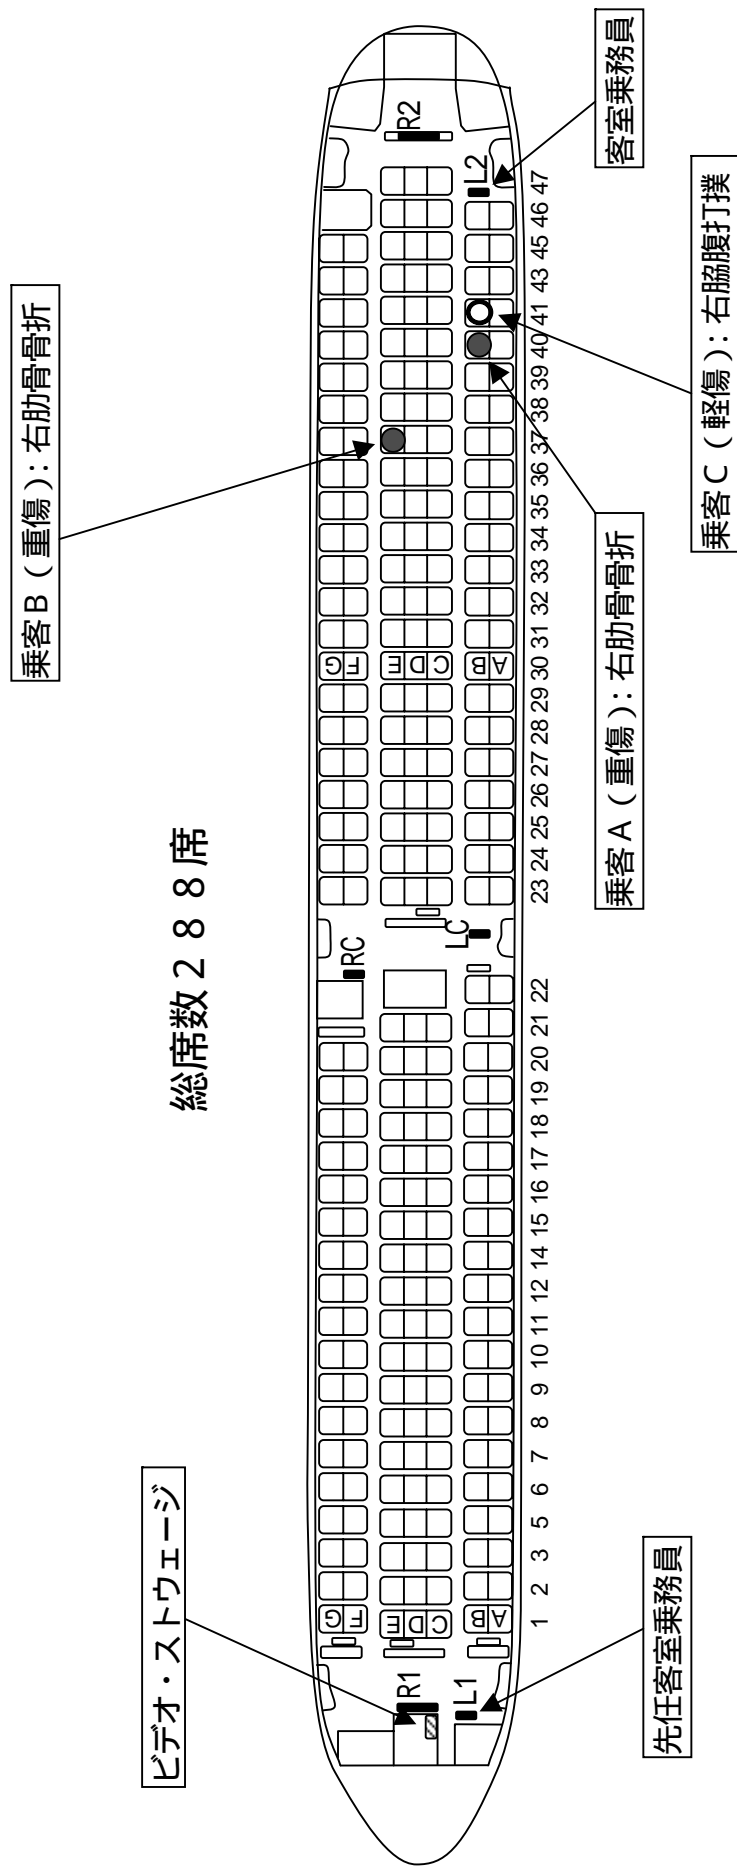
付図3 事故発生時の負傷者の位置

負傷者は、機体の後方客室に着座していた。重傷を負った乗客2名(以下「乗客A」及び「乗客B」という。)及び軽傷を負った乗客1名(以下「乗客C」という。)の負傷の部位、程度及び当事者の口述による負傷時の状況は、概略次のとおりであった。

(1) 乗客A 女性 74歳(座席40B着席中)

負傷の程度、部位： 重傷、右肋骨骨折

負傷時の状況： シートベルトは、最初から「キッチリ」とは締めず、手が入るくらいに締めていた。機体が揺れたとき、上半身が右へ移動して右斜め前に身体がつんのめった際、座席の右肘掛けの先端に脇腹をぶつけた。

(2) 乗客B 女性 68歳(座席37E着席中)

負傷時の状況： シートベルトは、最初から締めていて外さないで、手が入る程度であった。機体が右に「ドッ」と揺れて身体が浮いたと思う。その際、肋骨が「バリッ」と音がしたが、我慢し、その場ではCAに申し出なかった。

(3) 乗客C 男性 61歳(座席41B着席中)

負傷の程度、部位： 軽傷、右脇腹打撲

負傷時の状況： シートベルトは、いつも締めていたが、窮屈に一杯締めてはいなかった。機体が下に落ち込んだような感じがして、その後、横に振られ、身体が通路側に寄った際、右の肘掛けに脇腹が当たった。

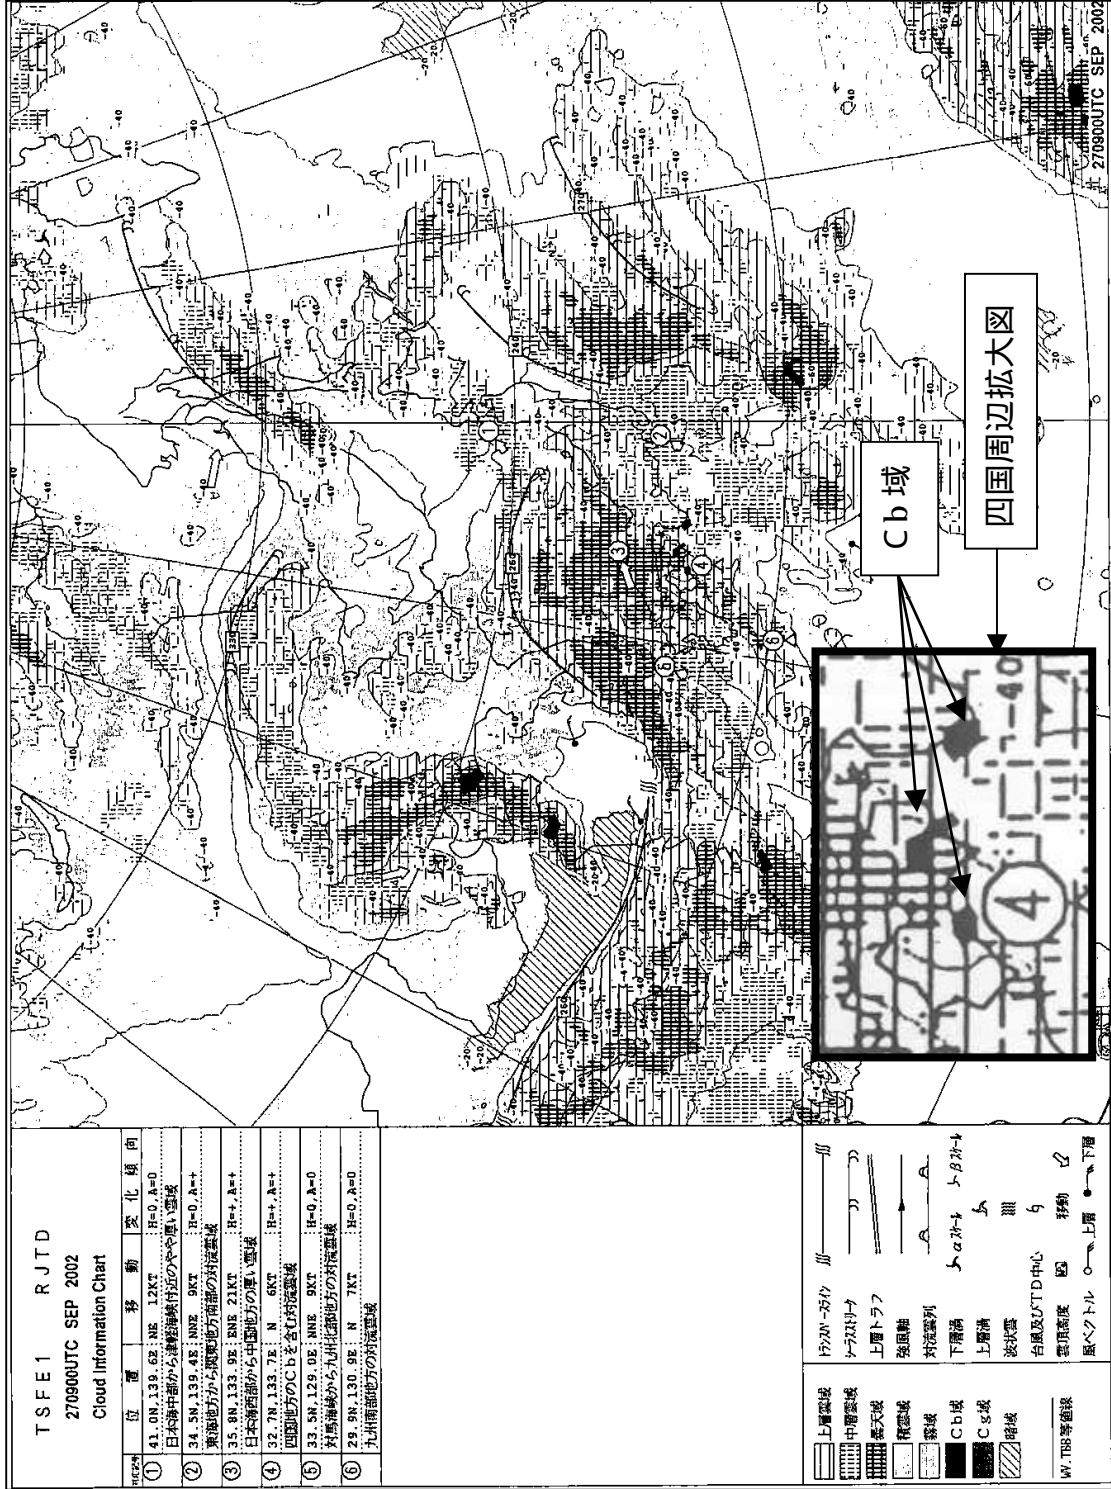
付図5 雲解析情報図(9月27日18時)

27日の18時及び21時の雲解析情報図によると、土佐湾を北上して高知に接近している前線付近に積乱雲を含む対流雲域があり、雲頂高度、雲域ともに増加傾向にあり、北へ6ktで移動していた。

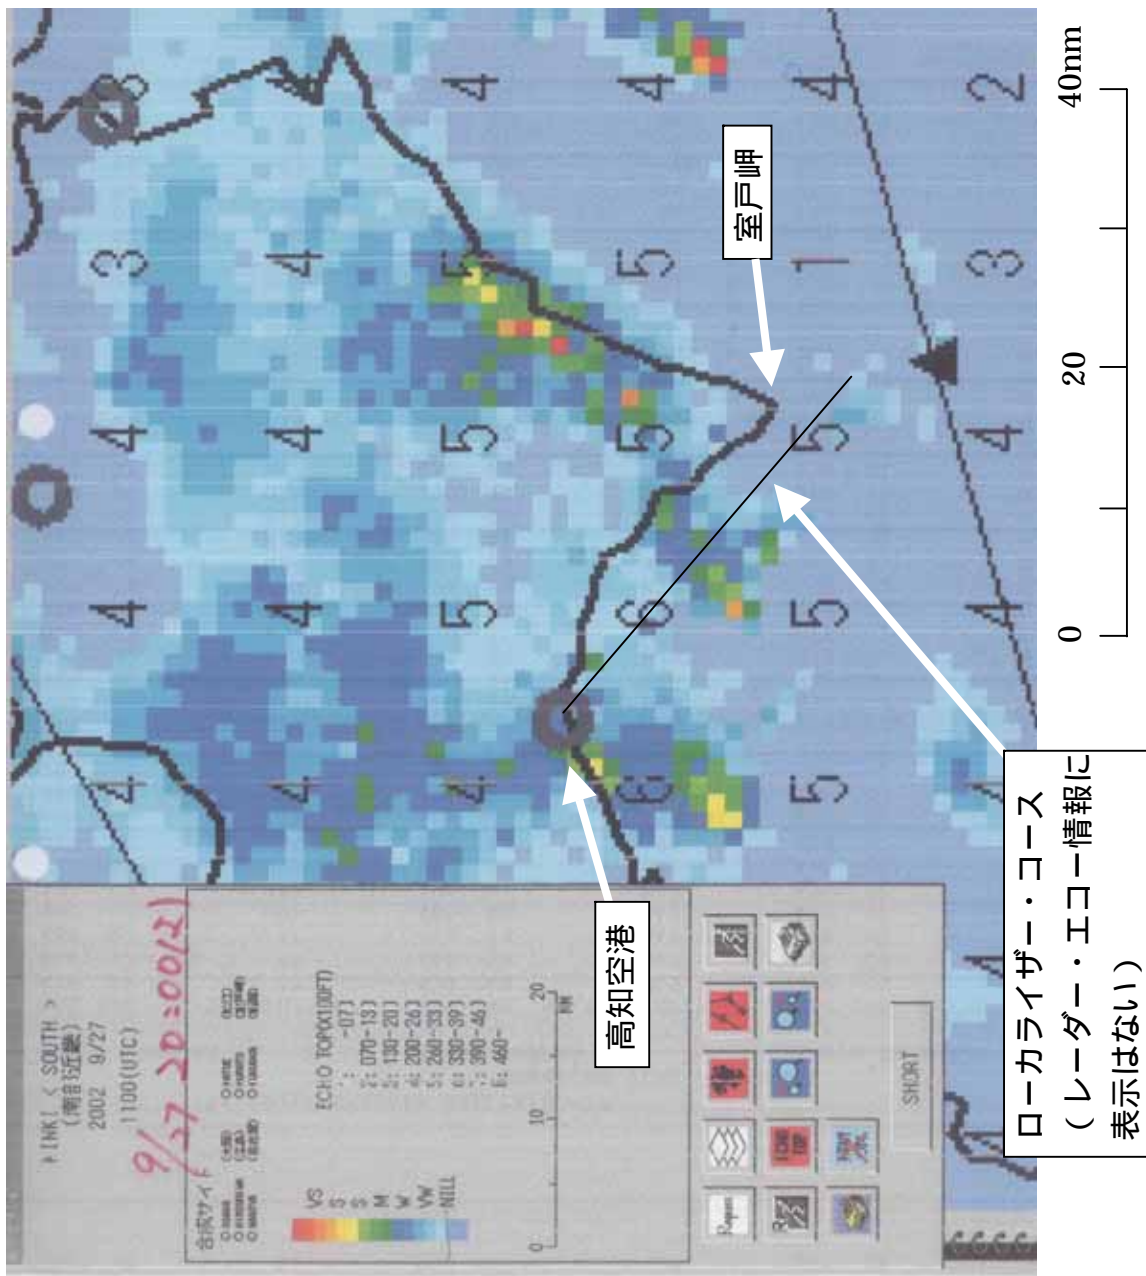
付図 7 - 1 高知の運航支援者の使用したレーダー・エコー情報 (20時00分)

20 時 10 分ごろ、同機と交信し、駐機場は 3 番、地上風が 330° ~ 020° まで変化し、5 ~ 6 kt であること、レーダー・エコー情報は、20 時 00 分の観測分を基に、空港から南西 10 nm と、南東約 10 nm にエコーがあり、ゆっくり北上していることを伝えた。また、高知空港は、弱い小雨が降っていること、18 時 20 分ごろに着陸した前便の報告で、降下中は、「ライト」から「ライト・プラス」のタービュランスが報告されていたこと、更に 1,000 ft ぐらいまでが、南風で、1,000 ft から 500 ft の間は、風は東に回り、500 ft 以下は地上の風になることを伝え、風の変わり目で揺れがあり、注意するよう伝えたが、エコーの強さについては伝えなかった。

高知空港進入時における地上から同機への気象情報の提供について、高知の運航支援者は、エコーは空港から南西約 10 nmと南東約 10 nmに位置しており、ゆっくり北上していると伝えた述べているが、一方、運航乗務員は、高知の運航支援者からの情報として、エコーは高知空港の上空と空港の東 30 nmに存在し、北に比較的速く移動していると認識していた。

両者間のエコー情報についての口述に違いがあるのは、情報の伝達が適切に行われなかったことによる可能性が考えられる。

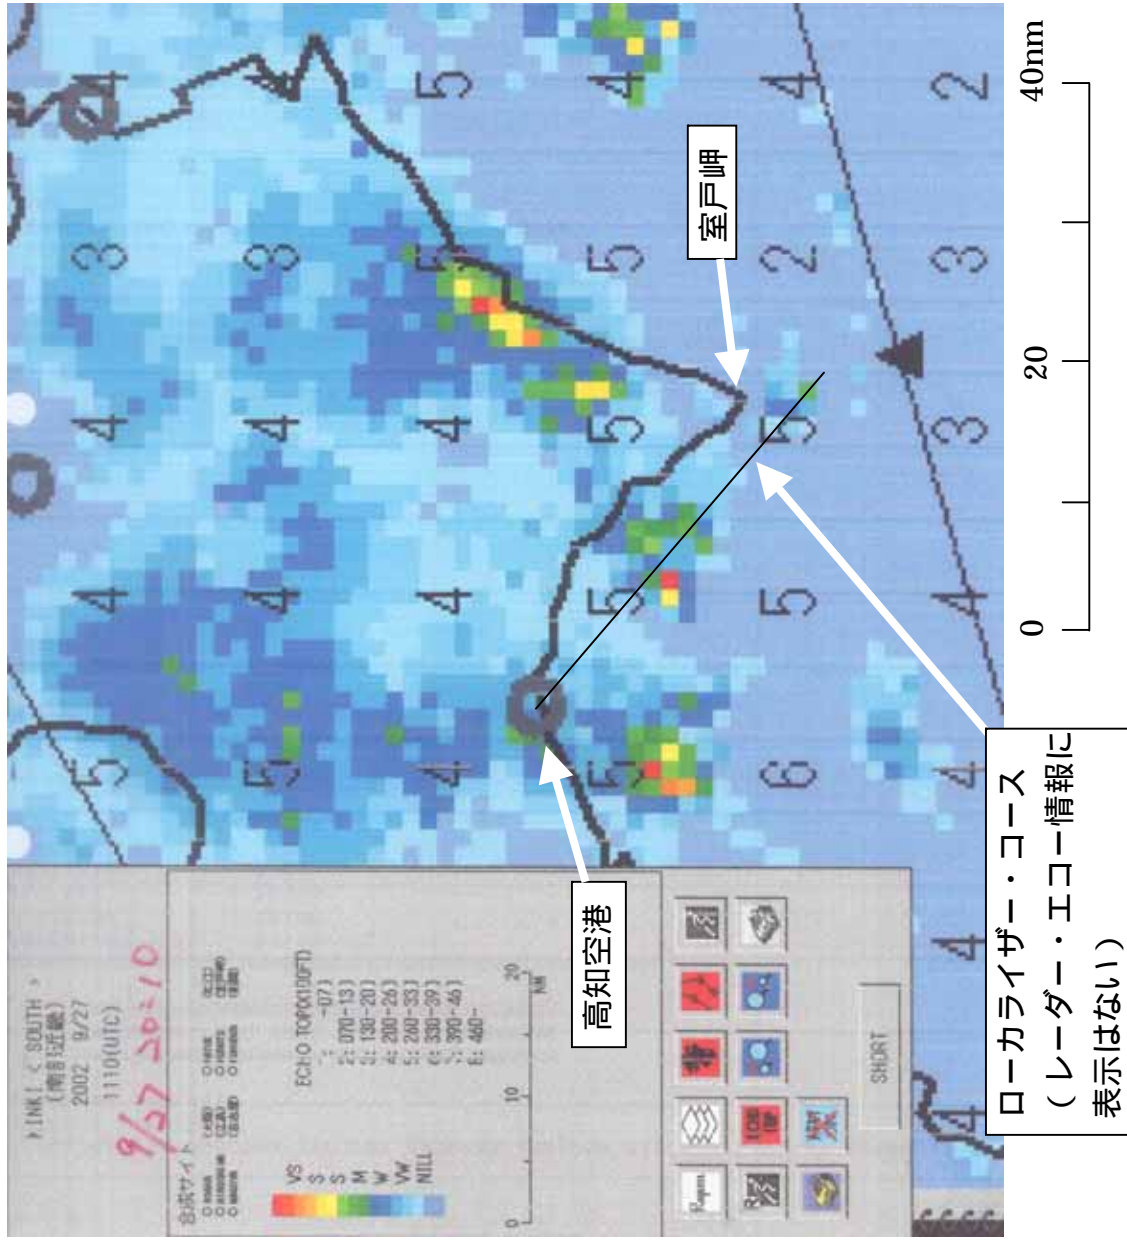
付図7 - 2 悪化傾向が見られたレーダー・エコー情報 (20時10分)

気象庁のレーダー・エコー強度図は、飛行中の運航乗務員が、直接見ることはできないが、本事故の飛行の場合、高知の運航支援者は、気象庁のレーダー・エコー強度図とレーダー・エコー頂高度図を合成した付図 7 - 2 のレーダー・エコー情報を、観測時間から数分後には入手していたことから、高知の運航支援者から同機の運航乗務員に対し、最終進入経路周辺のエコー情報が適切に提供され、その上で機長は、この情報を含めて、飛行経路周辺の気象状態について検討すべきであったものと考えられる。

また、巡航中の同機との対空通信を担当する羽田の運航管理者から高知の運航支援者に対し、機長へエコー情報をアドバイスするよう電話で依頼があり、それを受けて高知の運航支援者は、同機との最初の交信で20時観測分のレーダー・エコー情報を提供したが、その後、同機が事故に遭遇し、進入復行するまでの間の、約17分間には、同機に対して情報提供はなされなかったと推定される。

18時05分に高知空港について、雷に関する飛行場気象情報（有効時間が27日18時05分から28日03時00分まで）が発表されていた。この有効時間帯に高知空港付近に低気圧が接近し、大気の状態が不安定となり、高知空港が落雷、突風、乱気流、短時間強雨、一時的な視程悪化及び一時的なシーリングの低下となることの注意喚起がなされていた。高知の運航支援者は、天候悪化が同機の進入経路上である南から推移していたことを考慮すれば、天候の推移に十分注意し、20時観測のレーダー・エコー情報と比較し、悪化傾向が見られた20時10分のレーダー・エコー情報を活用して最終進入経路付近のエコー情報について位置、規模、強さ、高さ、移動方向、移動速度等の最新の情報を同機に提供し、地上から積極的に支援を行う必要があったものと考えられる。特に、運航支援を行っている航空機の飛行経路上にエコーがかかっているような場合には、その情報を確実に伝えるべきであると考えられる。

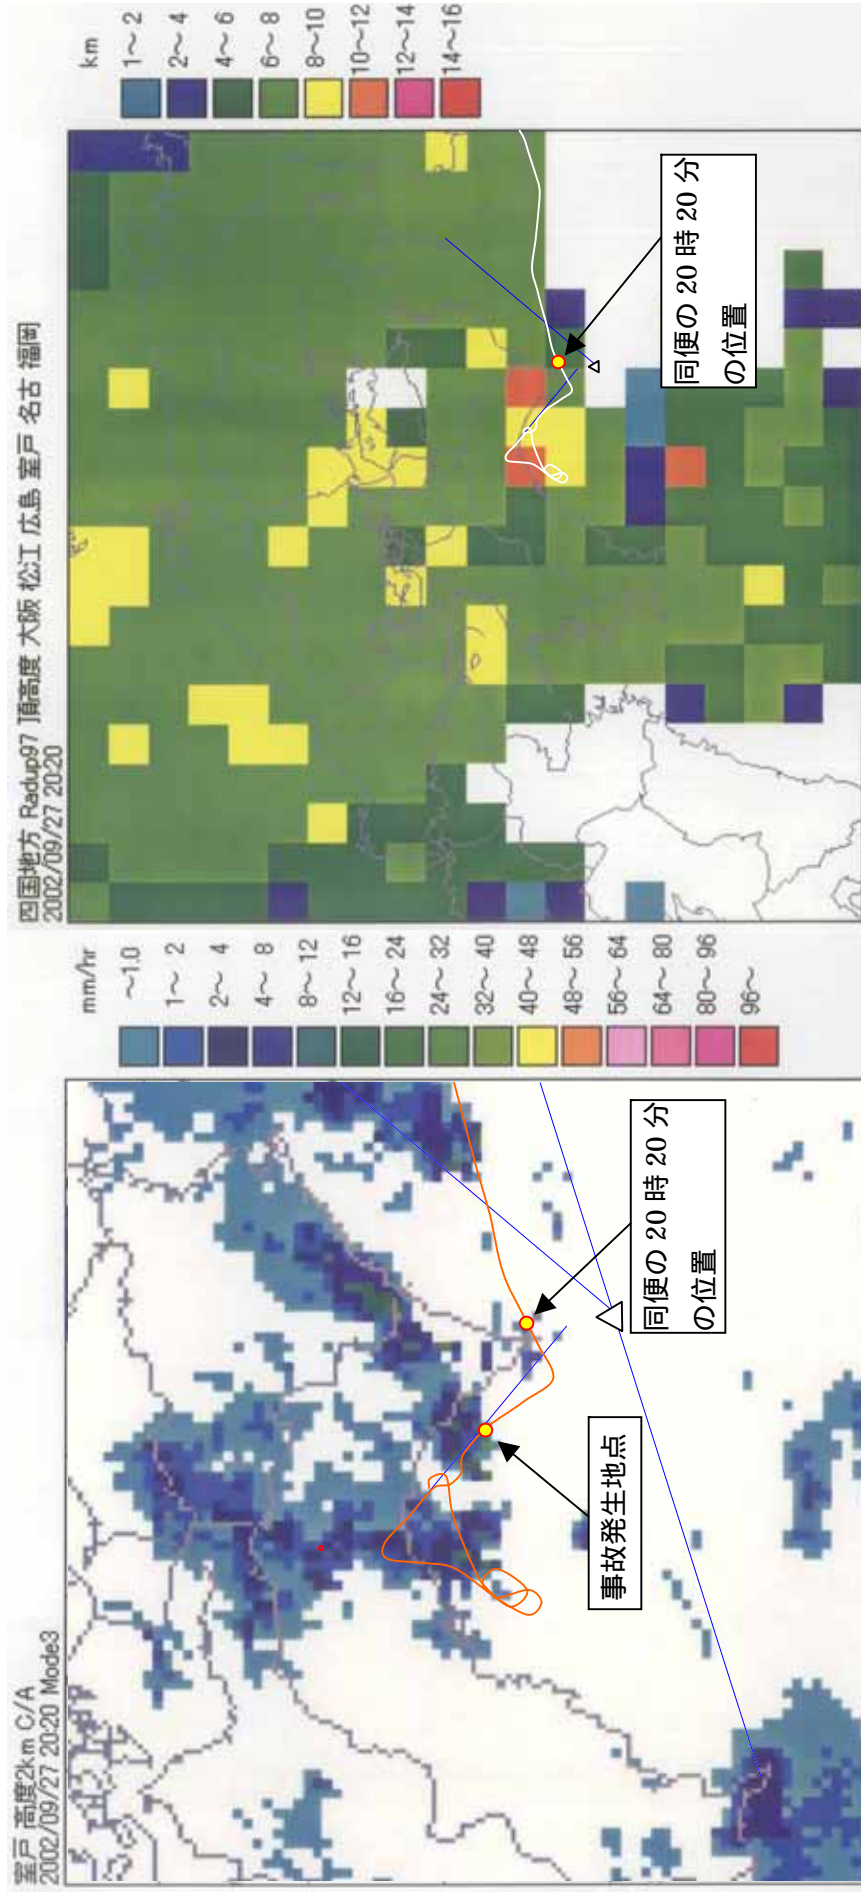
付図8 レーダー・エコー図(9月27日20時20分)

同機が、事故に遭遇した20時25分ごろの前後に気象庁の気象レーダーで観測されたレーダー・エコー図によれば、同20分の観測では、高知空港の南東約16nmにエコーの規模が観測高度約2kmにおいて直径約1.5kmと、南南西約8nmにエコーの規模が直径約1.7kmの、いずれもエコー頂高度10～12kmの積乱雲があった。同30分の観測では、それらのエコーは、南東約15nmにエコーの規模が直径約1.5kmと南約6nmにエコーの規模が直径約1.7kmで、エコー頂高度がそれぞれ10～12kmと12～14kmとなっていた。

なお、上記の2つの積乱雲は、各高度別レーダー・エコー強度図(2、4、6、8、10km)で各高度においても、それぞれエコーが観測されおり、規模が大きいものであった。

ダー・ビームの方向により捉えられなかったエコーが、気象庁の室戸岬レーダーで観測高度約 2 kmにおいて広範囲に観測されたところのレーダー・エコー強度図（付図 8、9 参照）には、高知空港の南東に存在していた飛行経路上のエコーとして捉えられていたものと推定される。

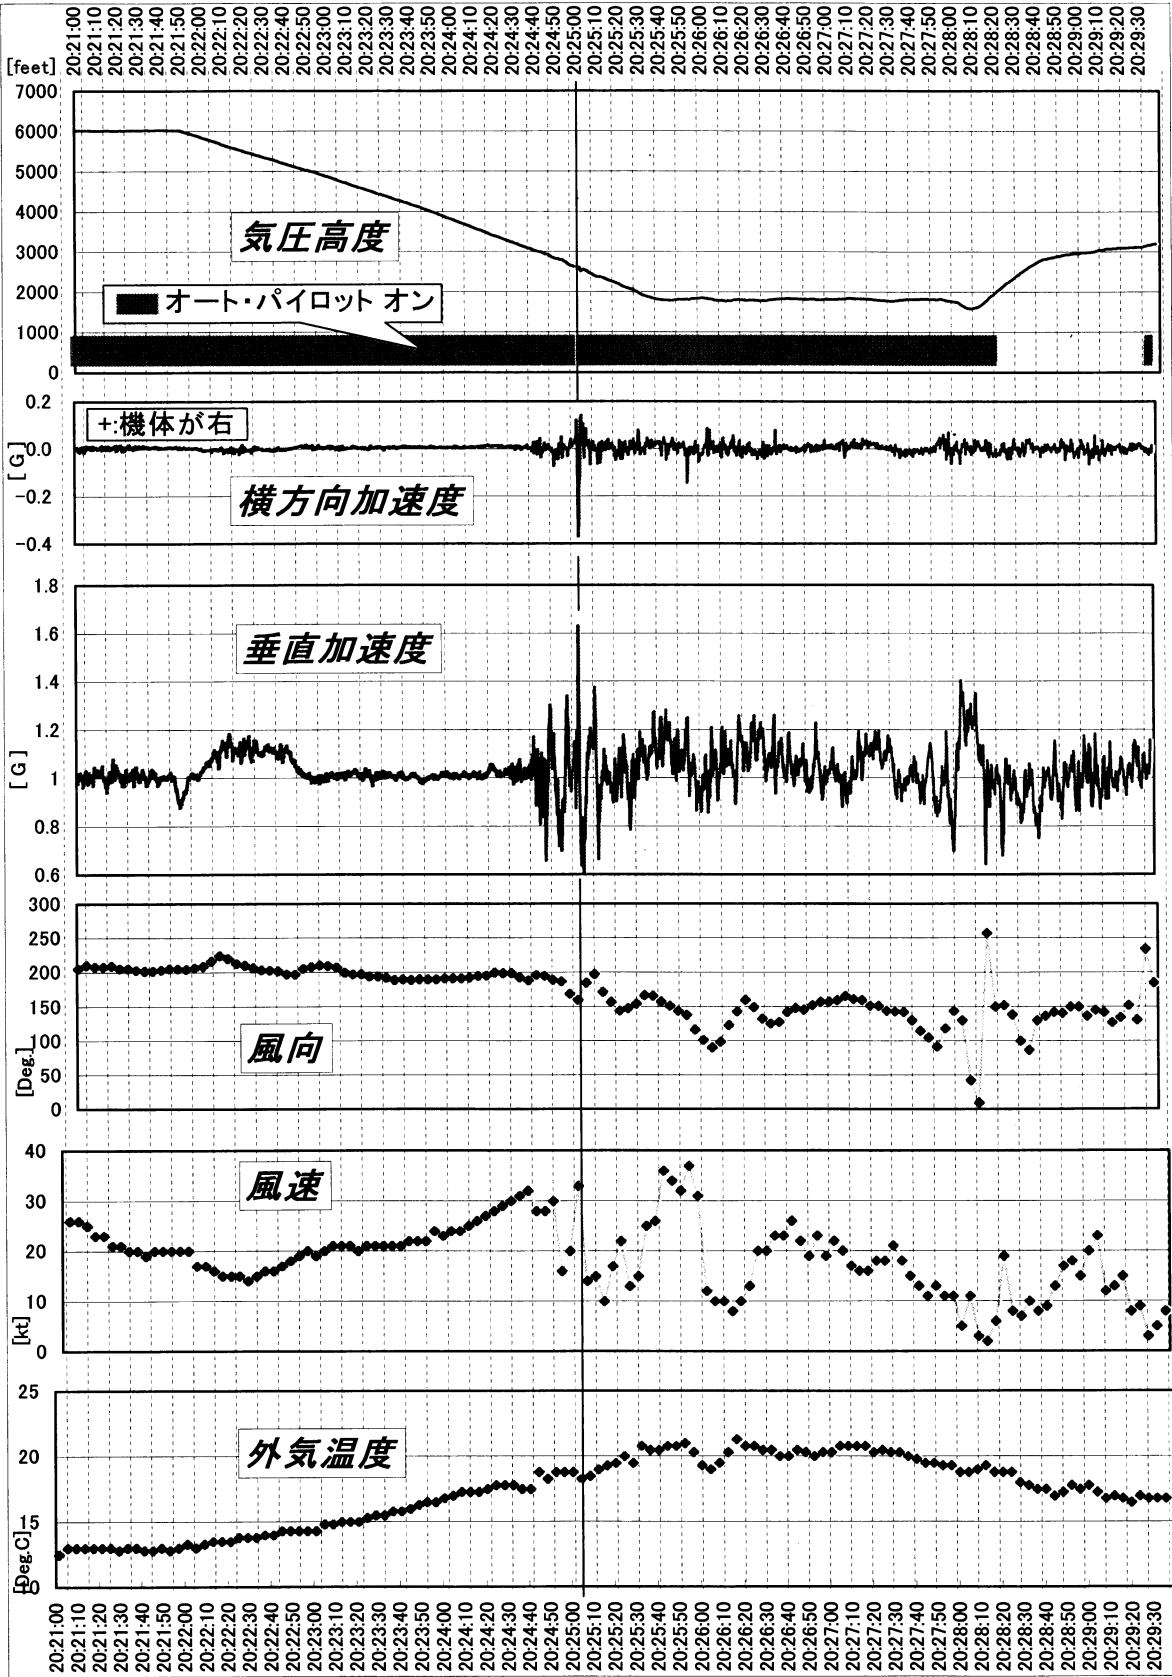
付図10-1 DFDR記録(1)

同24分40秒から、同機の横及び垂直方向の加速度の変化が始まり、DFDRに顕著な変化が継続して記録されていた。

同25分02～03秒、同機は約2,600ftから2,500ftへ約100ft降下したことがDFDRに記録されていた。

また、20時25分02～03秒の間に100ftほど高度が低下した。この前後で機体が受けた風は、同24分59秒に南から20kt、同25分03秒に南南東から33kt、同07秒に南から14kt、同11秒に南南西から15ktであり、この間

に風向は南南西から南南東の間を変動し、風速は14～33ktと急激な変化をしていたものと推定される。このことから、同機は、高知空港の滑走路の手前約16nm付近において、2.6.4に述べた規模が大きく活発な積乱雲の近傍で、かつ、風のシャワーの大きい場所を飛行し、急激に機体が動揺したものと推定される。

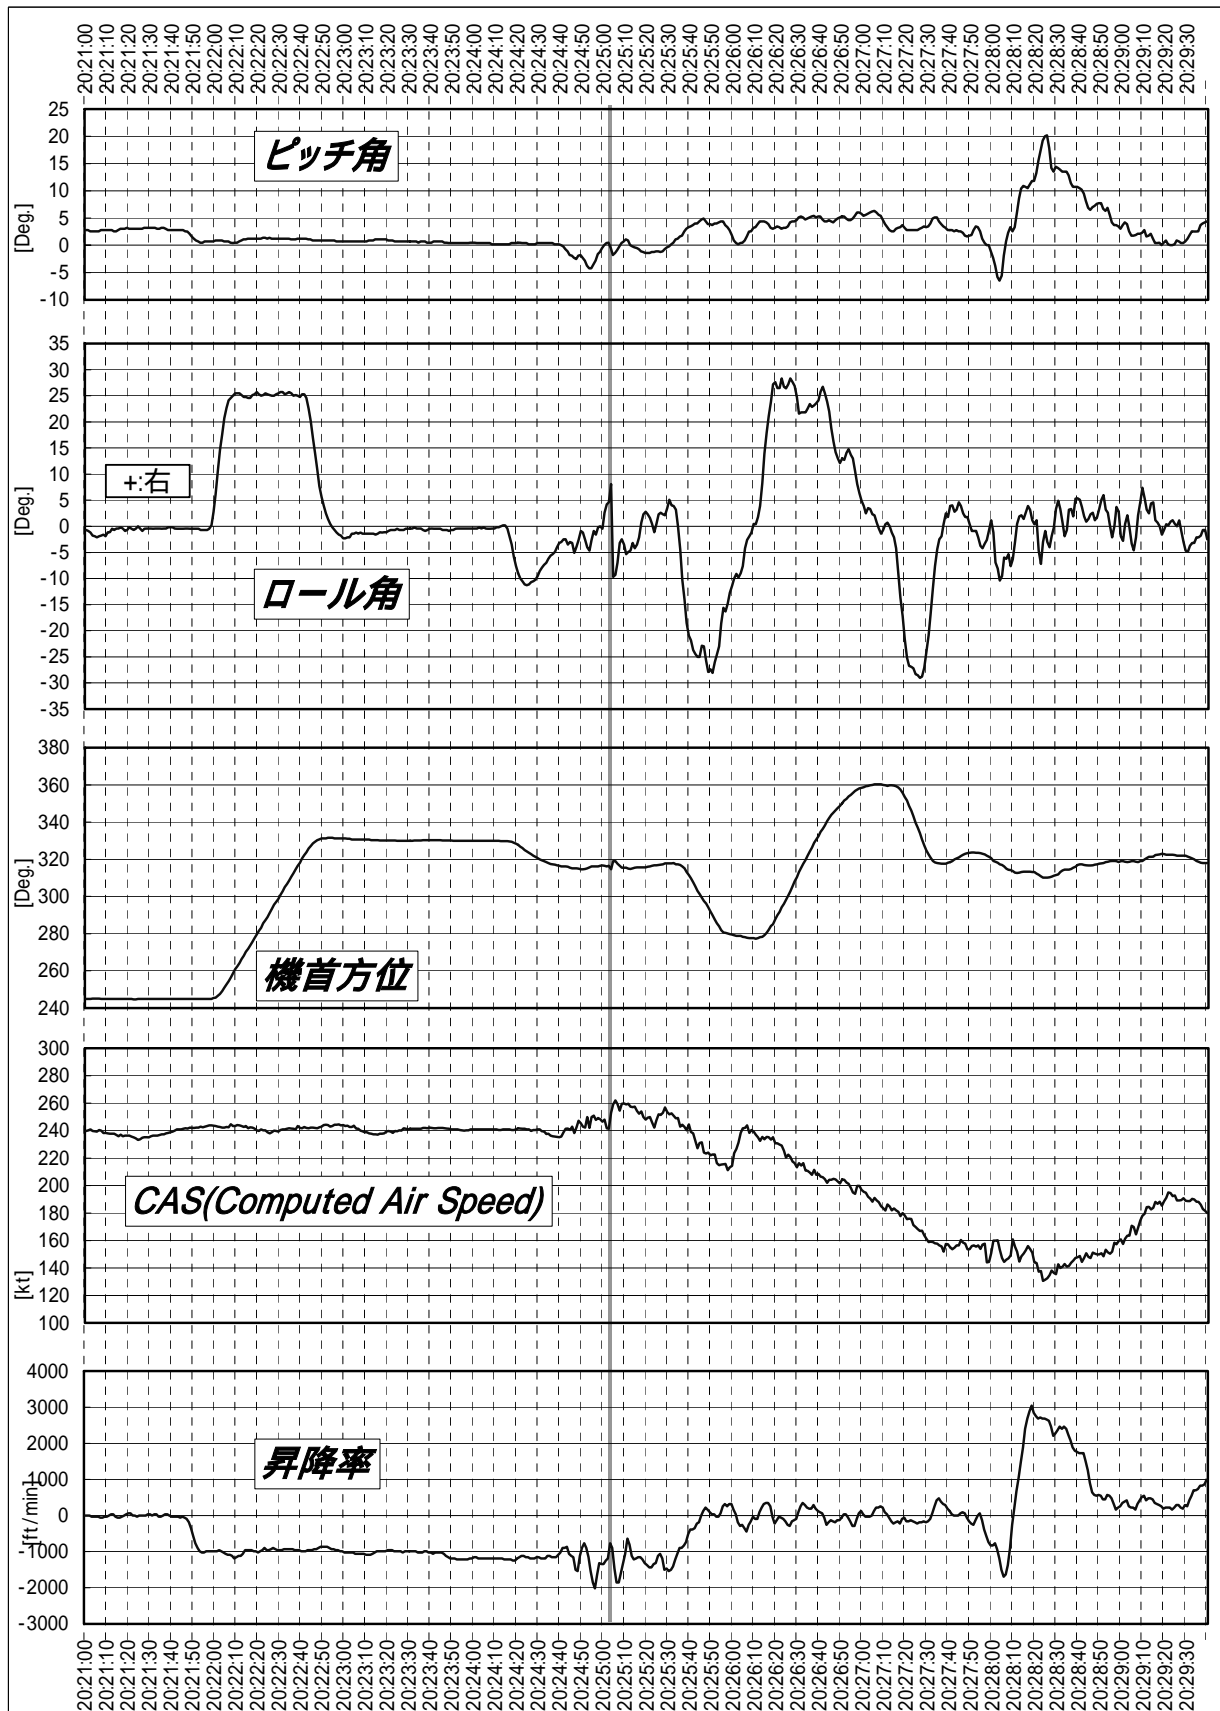
付図10 - 2 DFDR記録(2)

同機のDFDR記録によると、高知空港への進入中に、数回にわたる気温の低下とそれに続く上昇が見られ、同機は地表を覆う寒気層の上面を飛行していたものと推定される。
