# 航空事故調査報告書

平成16年7月30日

A S B 飛行連盟所属 R A 2 8 2 1 K

所 属 A S B 飛行連盟  
型 式 スホーイ式 S U - 2 6 型  
登録記号 R A 2 8 2 1 K (ロシア国籍)  
発生日時 平成 1 5 年 1 0 月 3 1 日 1 0 時 3 1 分ごろ  
発生場所 栃木県芳賀郡茂木町

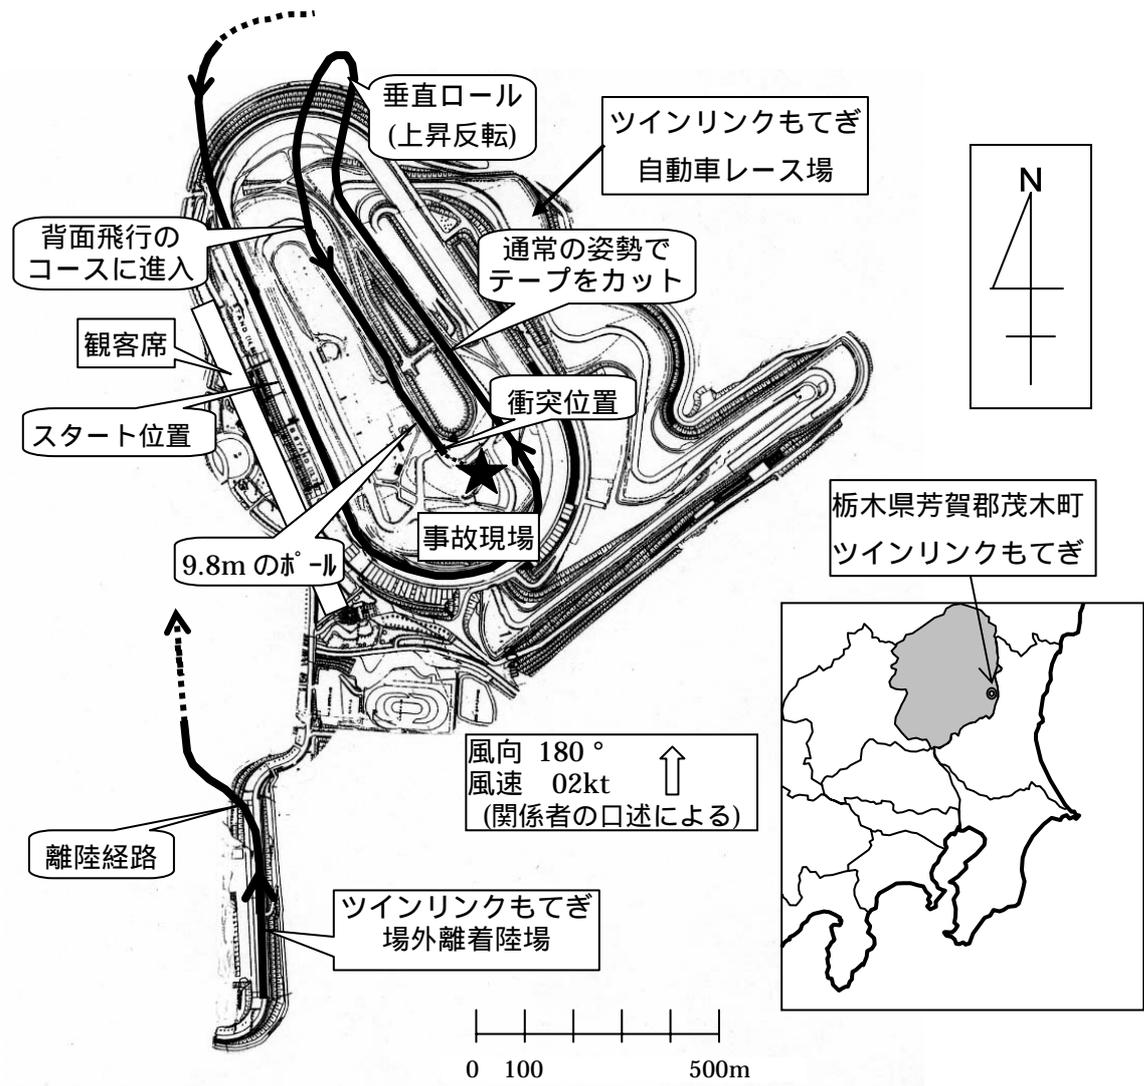
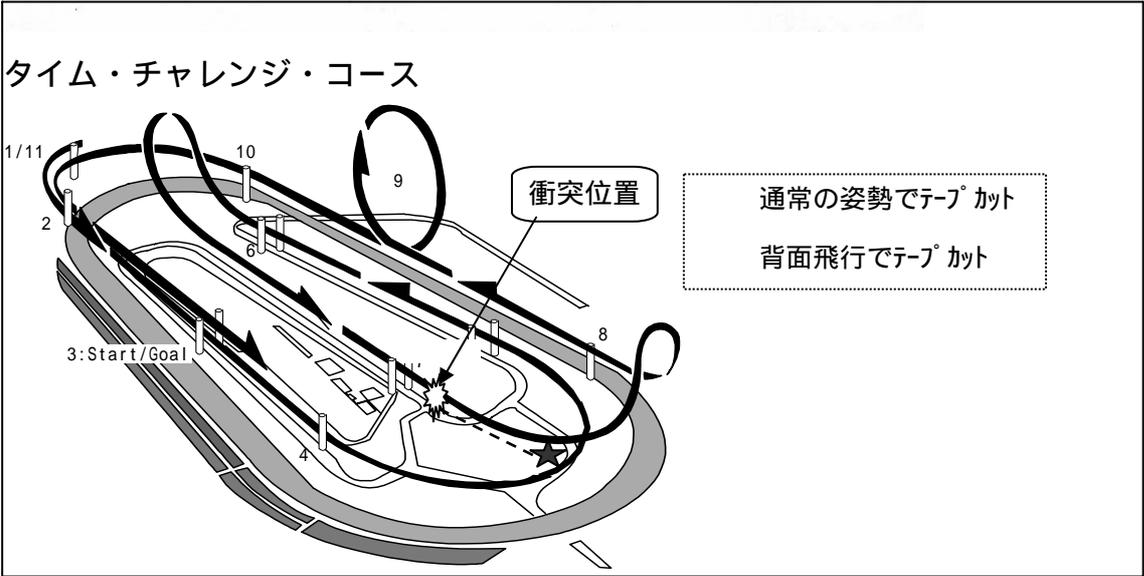
付図1 推定飛行経路図

同機は、通常の姿勢の飛行でテープをカットする飛行に成功した後、上昇反転をして急降下し、テープ(付図1)を背面飛行でカットするコースに入った。

同機は、左側の翼を下げたまま、コースを斜めに飛行して左に逸脱し、テープ位置通過後も降下を続けたため、テープを張った左側ポールから進行方向約60mにあった照明塔等に背面飛行の状態です衝突し、墜落した。

同機は、傾いたままコースを斜めに飛行したことにより、コースを左に逸脱したこと及びテープ位置直前での急な降下姿勢であったことから、照明塔の直前で機首上げをしたが間に合わず、同コース左側に隣接するテープを張ったポールより4.2m低い照明塔等に背面飛行のまま衝突し、墜落したものと推定される。  
(付図1、3及び写真1、2、3、5参照)

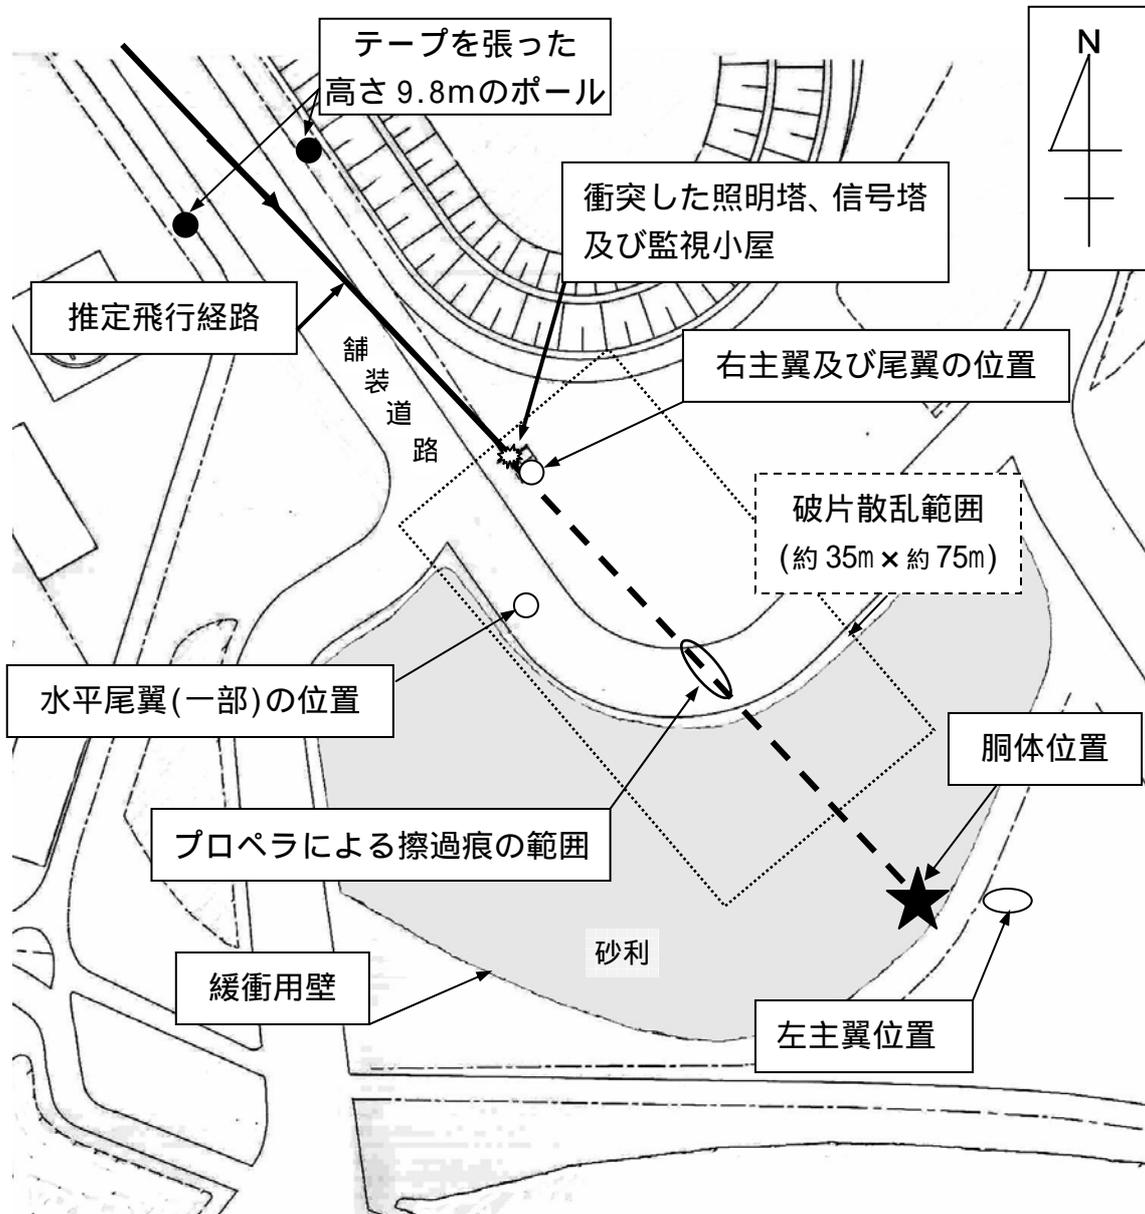
付図2 事故現場見取図

事故現場はツインリンクもてぎ自動車レース場内であった。同機が衝突した照明塔の4個のライトのうち2個のライトが破損し、ライトを取り付けている腕木部分が水平方向に180度回転していた。照明塔のコース側約2mにある信号塔は、飛行機の進行方向の側へ少し傾き、隣接した監視小屋の屋根の一部が壊れ、監視小屋付近に尾翼部が落下していた。監視小屋から進行方向約50mのアスファルト走路面に、プロペラによる数条の打痕があった。また、監視小屋から進行方向約100mの自動車レースコースの外周に設置されているタイヤを積んだ緩衝用壁面に、同機の機首とキャノピーの衝突した痕跡が認められた。

同機の胴体部は緩衝用壁の手前約5mにあり、左主翼は付根から外れ、胴体から進行方向約10mの位置にあった。木製のプロペラは、碎けて小片となり、機体の破片は、照明塔付近から幅約35m、進行方向に沿って長さ約75mの範囲に散乱していた。

なお、背面飛行のコースは、観客席から約200m離れた位置に設定されていた。(付図2参照)

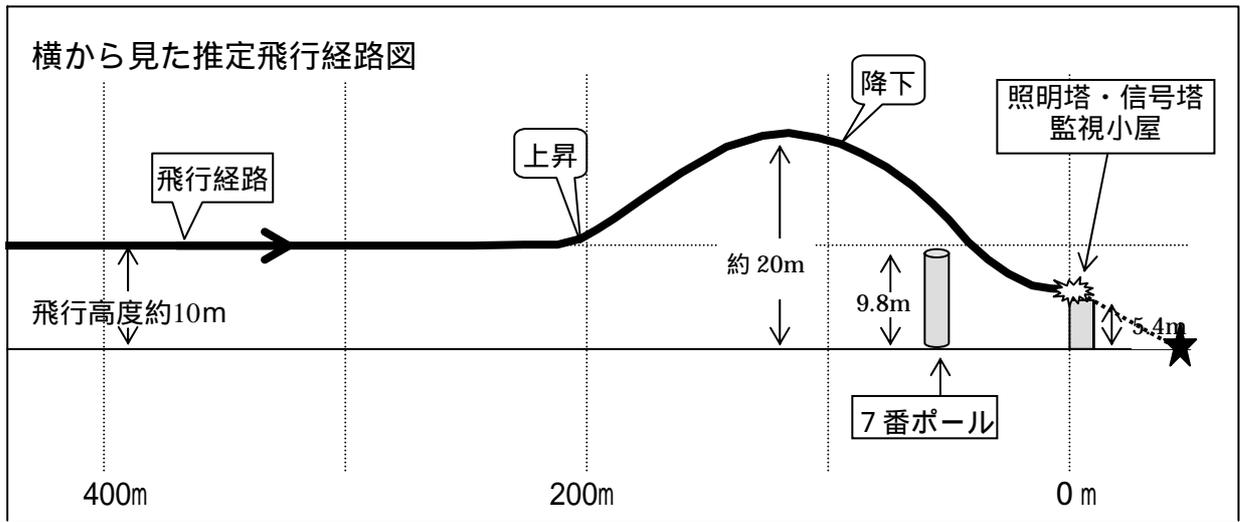
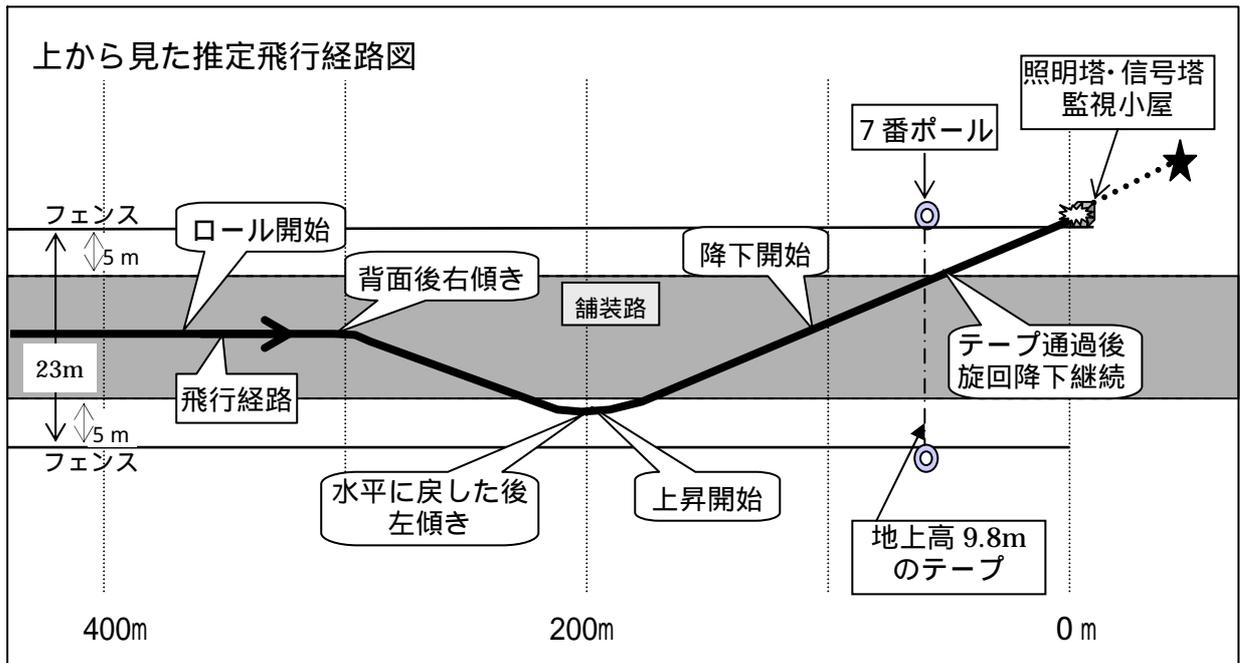
付図3 飛行状況の解析図

同機は、舗装道路の中央線のほぼ直上を地上からの高度約10mで進入した。同機は、同40.0秒に右にロールをし、同40.5秒に背面となった。このときの高度は地上から約10mであった。背面となったとき、後方から見て右側の翼が下がり、同コースの中央から右側に偏向を始めた。同42.0秒に同コースを進行方向に見て右側の未舗装帯に入り、翼を水平に戻した後、同機の後方から見て左側の翼が下がり、同時に上昇を始め、同43.4秒に地上から約20mの高度となった。

その後、同機の後方から見て左側の翼は下がったまま、テープ位置の約60m手前から降下を始め、同44.3秒に、地上から高さ9.8mのポール間に張ったテープの上でかつ2本のポール間の中央よりやや左側の位置を通過した。テープ位置通過後も降下が続く、同機の後方から見て左側の翼は下がったまま、同機は、同コースを斜めに飛行して左に逸脱し、照明塔の直前で機首が上がったが、同44.9秒に、同コース左側ポールから進行方向60.5mの位置にあった高さ5.6mの照明塔に右翼を、高さ5mの信号塔に尾翼付根部を衝突させ、墜落した。

ロール開始前の水平飛行から照明塔衝突までの同機の平均速度は、時速約270km（秒速約75m）であり、上昇開始から衝突までの時間は約2.8秒、飛行距離は約200mであった。

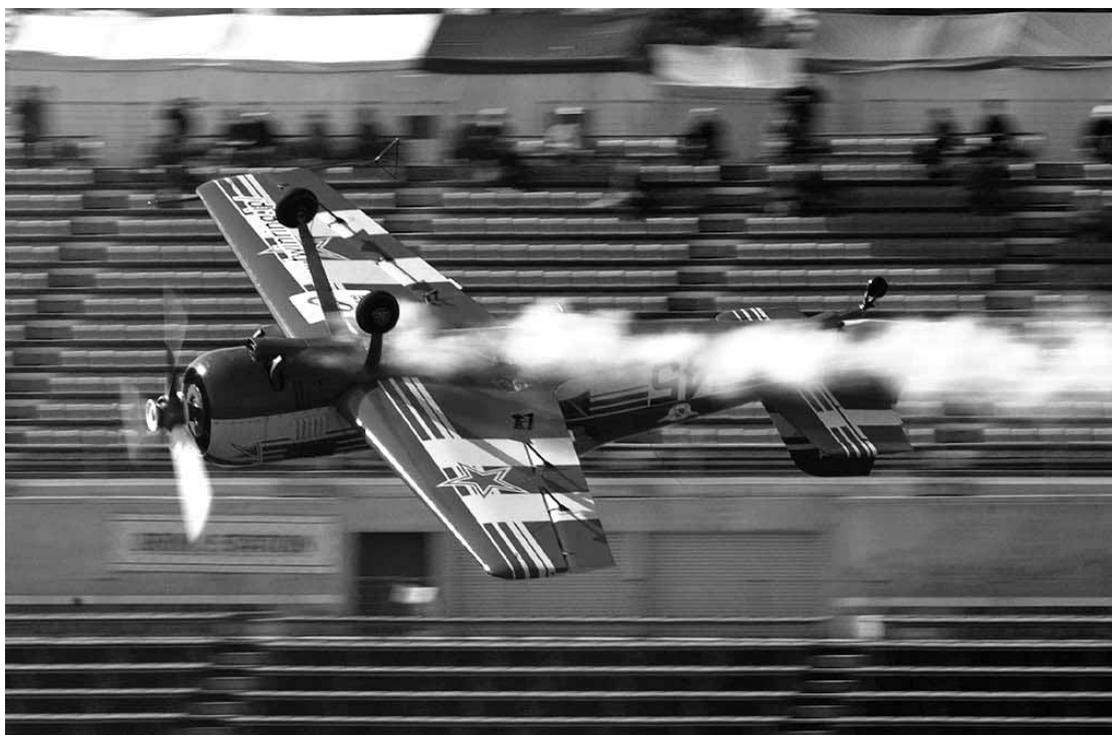
写真1 衝突直前（テープを越えたところ）

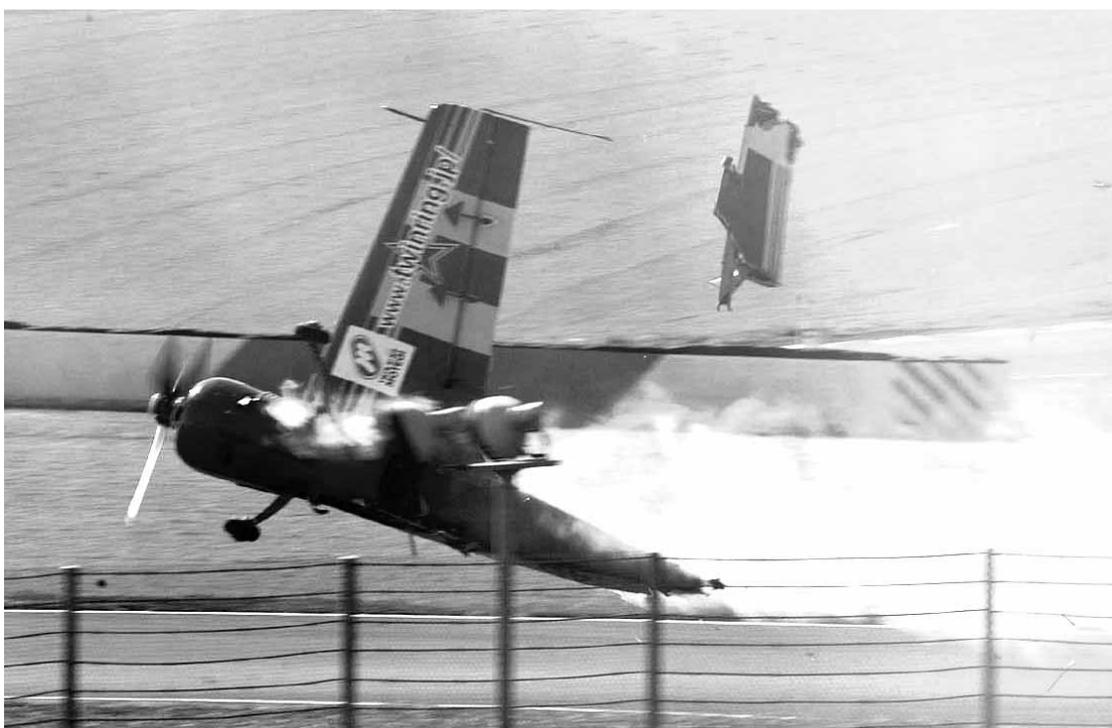
写真2 衝突直後

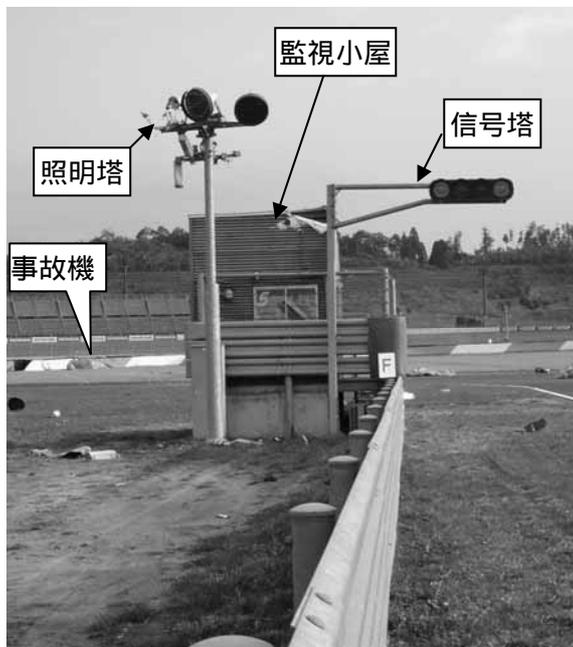
照明塔、信号塔及び監視小屋屋根損傷

写真3 照明塔・信号塔  
監視小屋

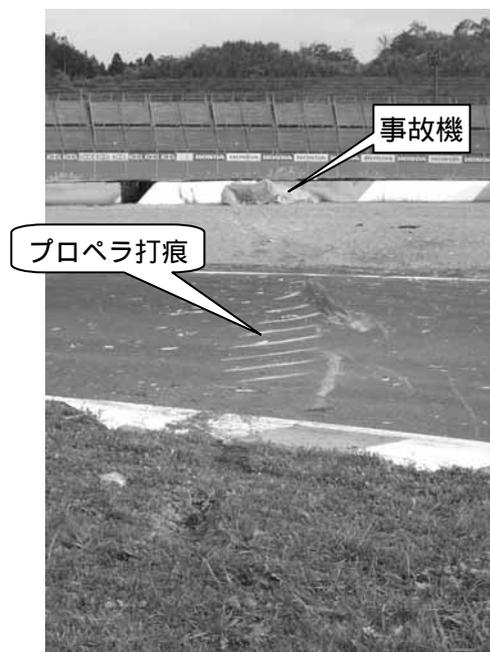
写真4 道路上の  
プロペラ打痕

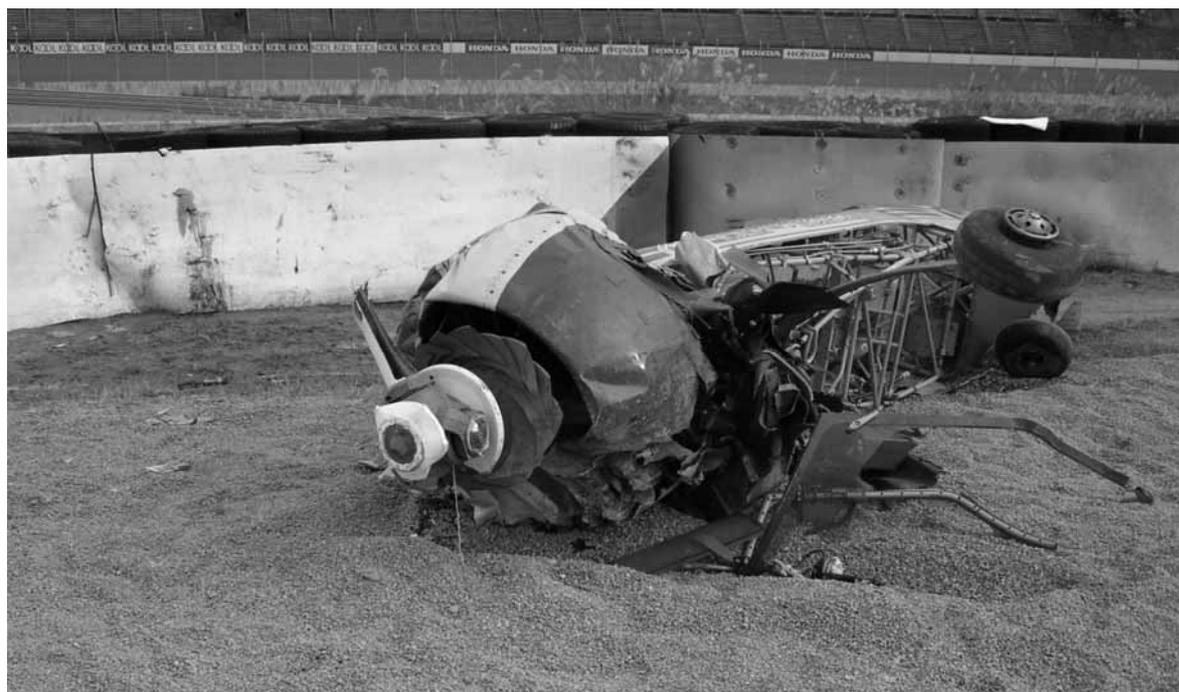
胴体	破損
主翼	右主翼が、中央部及び翼根で破断 左主翼が、翼根で破断
垂直尾翼	付根部及び上部破断
プロペラ	木製プロペラ・ブレード3枚とも、小片に破砕
降着装置	右主脚折損・尾輪破損

写真5 事故機（胴体部）
