航空事故調査報告書

V 朝日航洋株式会社所属 JA9690

型 式 アエロスパシアル式AS332L型(回転翼航空機)

発生日時 平成17年10月18日 11時05分ごろ

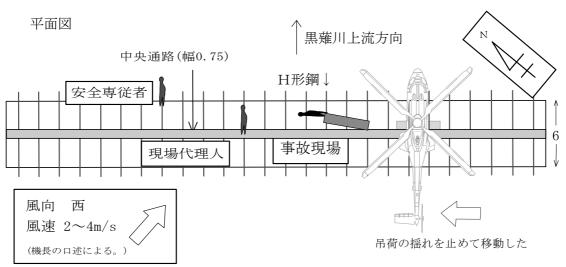
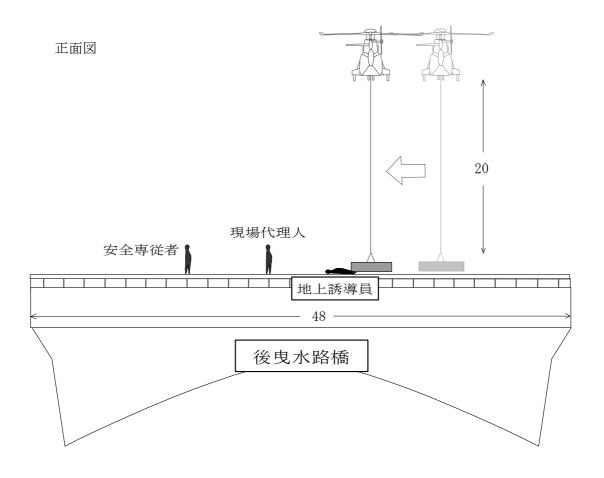
付図2 事故現場見取図

同橋の北側には、東西方向に送電線が敷設されており、送電線の高さは同橋から15mであり、また距離は同橋の南東端の荷下ろし地点からは約40mであった。荷下ろし地点への進入離脱経路は、当該送電線を避けるように設定されていた。

事故当時作業現場には、誘導員の他6名の作業員と現場代理人及び安全専従者 (注) の合計9名がいた。現場は、谷底から約30mの高所にあり、幅6mの橋上中央に幅75cmの通路が設置されていて、橋上には既に6回空輸された資材が通路を避けるように置かれていた。

誘導員は、7回目の吊荷を、最初に下ろした位置から移動させようとし、吊荷の 吊り上げ及び小移動を整備士に手信号で合図した。その時、誘導員は同橋中央に設 置された通路ではなく、H形鋼のある橋上を歩きながらヘリコプターに合図を行っ ていた。誘導員が後退しながら左足でH形鋼をまたいだとき、吊荷が誘導員の方向 へ振れ、そのため誘導員の右足が吊荷とH形鋼に挟まれ、挟まれた右足が骨折した ものと推定される。

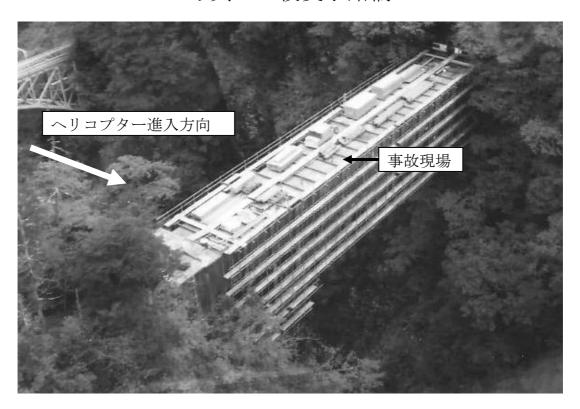
写真1 後曳水路橋

事故現場は、富山県東部にある黒部川の中流に流れ込む黒薙川に架かった同橋(標高290m)上であった。同橋は、長さ約48m、幅約6mで、橋の両岸は傾度約50度の山となっていた。

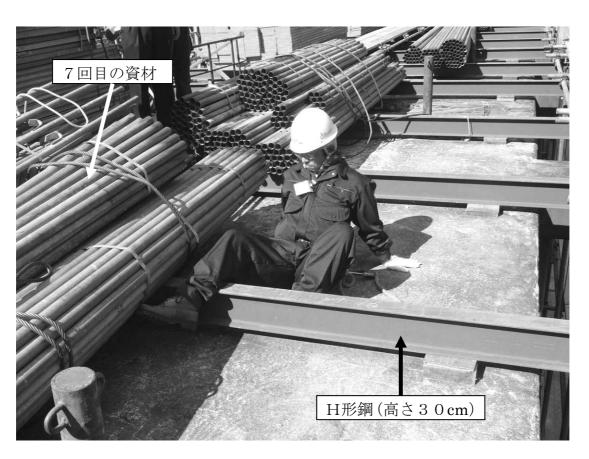
写真 2 誘導員転倒の状況(模擬)

事故発生前の6回分の資材は、私が意図した位置に下してもらうことができた。7回目の資材を下ろす際に、当初予定した場所に対して、吊荷の位置が少しずれていたので、それを修正してもらおうと思い、整備士に吊荷の上げと小移動を手信号で合図した。ところが、吊荷のアルミパイプの東(長さ3m)の端が右足に当たり、その端と橋上にある高さ30cmのH形鋼のうちの1本との間に右足が挟まれて、私は仰向けに転倒してしまった。右足下部の骨折したところはちょうど吊荷とそのH形鋼に挟まれたところだった。

本事故は、誘導員の指示に従い同機が吊荷を下ろした後、再び同吊荷の位置の修正をしようとした際に、誘導員の方向へ吊荷が動いたため、誘導員の右足が吊荷と作業現場上に設置されたH形鋼との間に挟まれ、誘導員が負傷したことによるものと推定される。

ヘリコプターで荷物を吊り上げる際には、機体が荷物の直上に位置しているかどうかにより、荷物が接地面から離れた時の動きが決まる。荷物の横で誘導している者は、機体位置のずれが常に正確に判断できるとは限らないので、予期しない吊荷の動きがあり得ることを常に想定し、必要以上に吊荷に近づかないことと同時に、誘導の際の足場に注意を払うべきである。

2.9.2に記述したとおり、運航実施要領には、誘導員が誘導業務を行う際、足場について注意すべきである旨の記述がないため、本事故現場のような狭い場所での作業に対しては、特に足場の確保等、誘導員に対する安全対策について規定を充実するべきである。また、空輸される多量の資材により作業現場は狭隘になることが予想されるため、同社は、作業前の打合せにおいては、誘導員を含めた関係者全員に対してヘリコプターによる資材輸送の安全対策について周知すべきである。

2.9.4に記述したとおり、現場代理人及び安全専従者には、明確な役割が定められていなかった。このため、この両者は、誘導業務に対して指揮命令する立場にあったとは考えられないものの、ヘリコプターによる資材輸送の安全対策について、特に高所で狭隘な作業現場においては、関係者全員に周知されるよう作業前の十分な打合せの実施、周知した内容を関係者が実施することの徹底等必要な措置を講じるべきである。
