航空事故調査報告書

航空・鉄道事故調査委員会

VII アカギヘリコプター株式会社所属 JA6119

所 属 アカギヘリコプター株式会社
型 式 アエロスパシアル式S A 3 1 5 BアルウエットⅢ型(回転翼航空機)
登録記号 J A 6 1 1 9
発生日時 平成17年10月18日 15時50分ごろ
発生場所 三重県一志郡美杉村(平成18年1月1日より津市)
いちしぐんみすぎむら

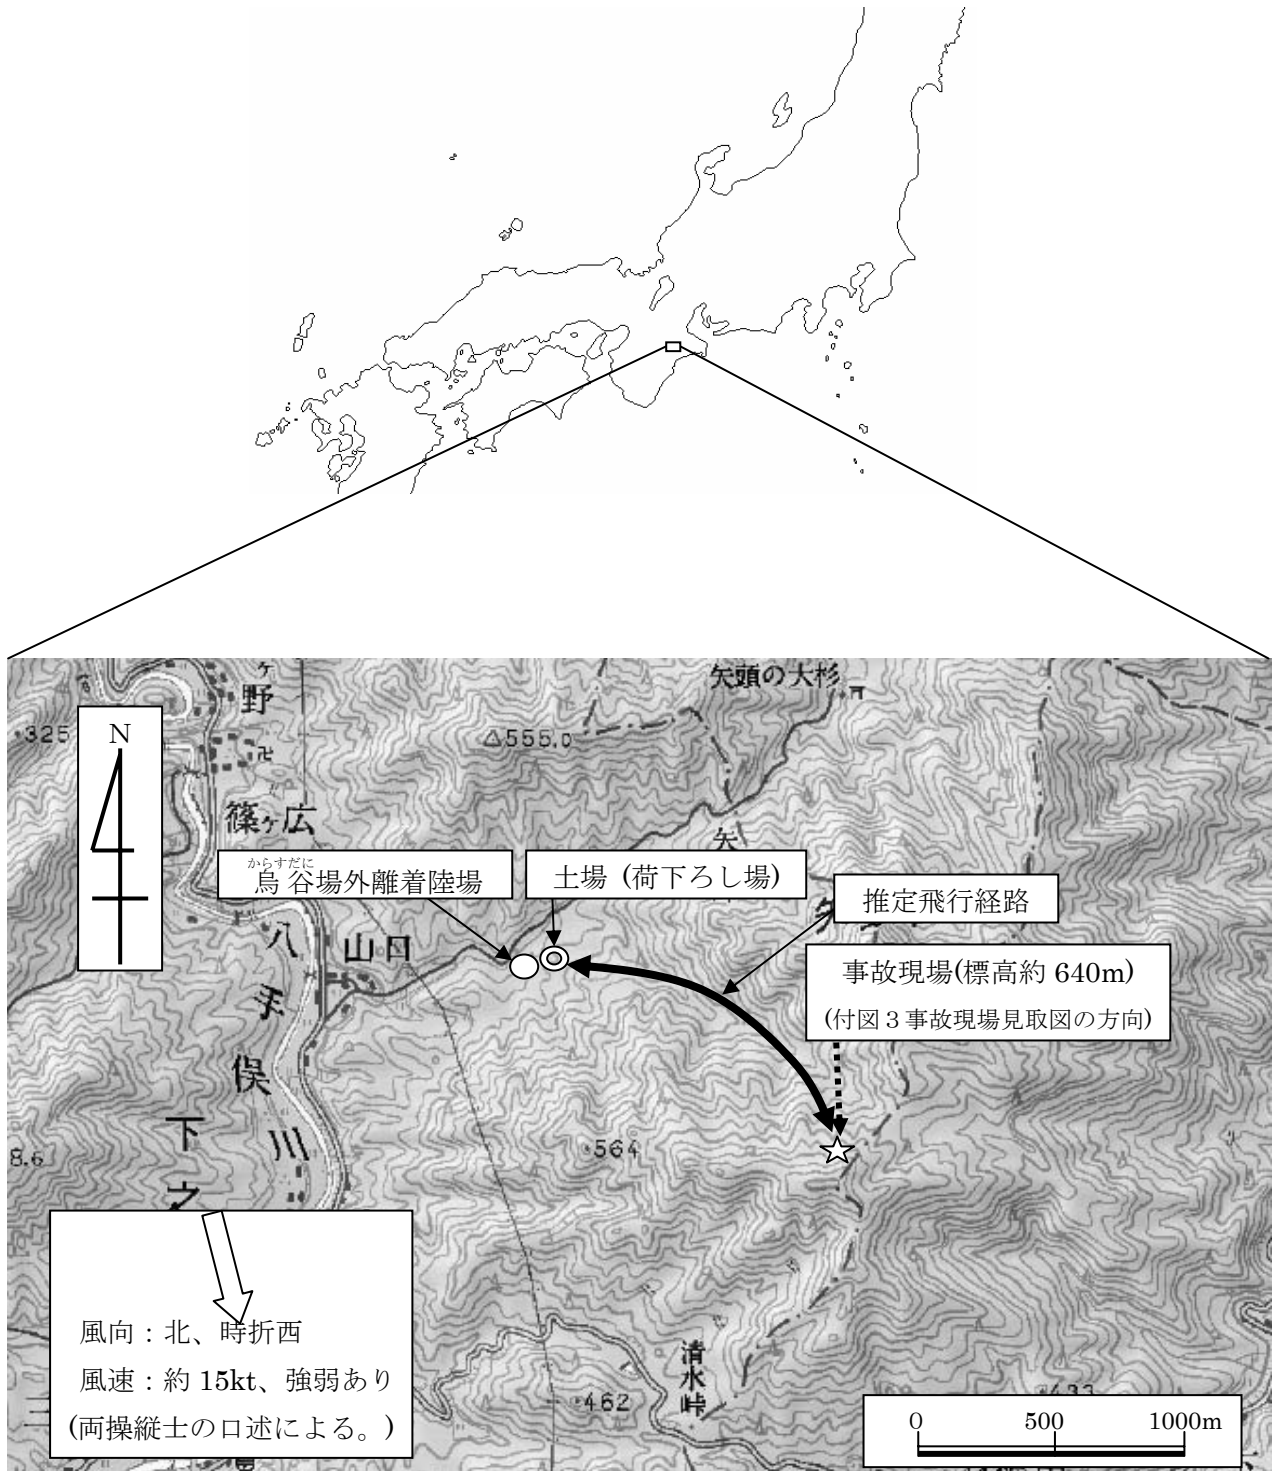
付図1 推定飛行経路図

事故発生地点は、三重県一志郡美杉村の矢頭山中腹の北側斜面で、事故発生時刻は15時50分ごろであった。

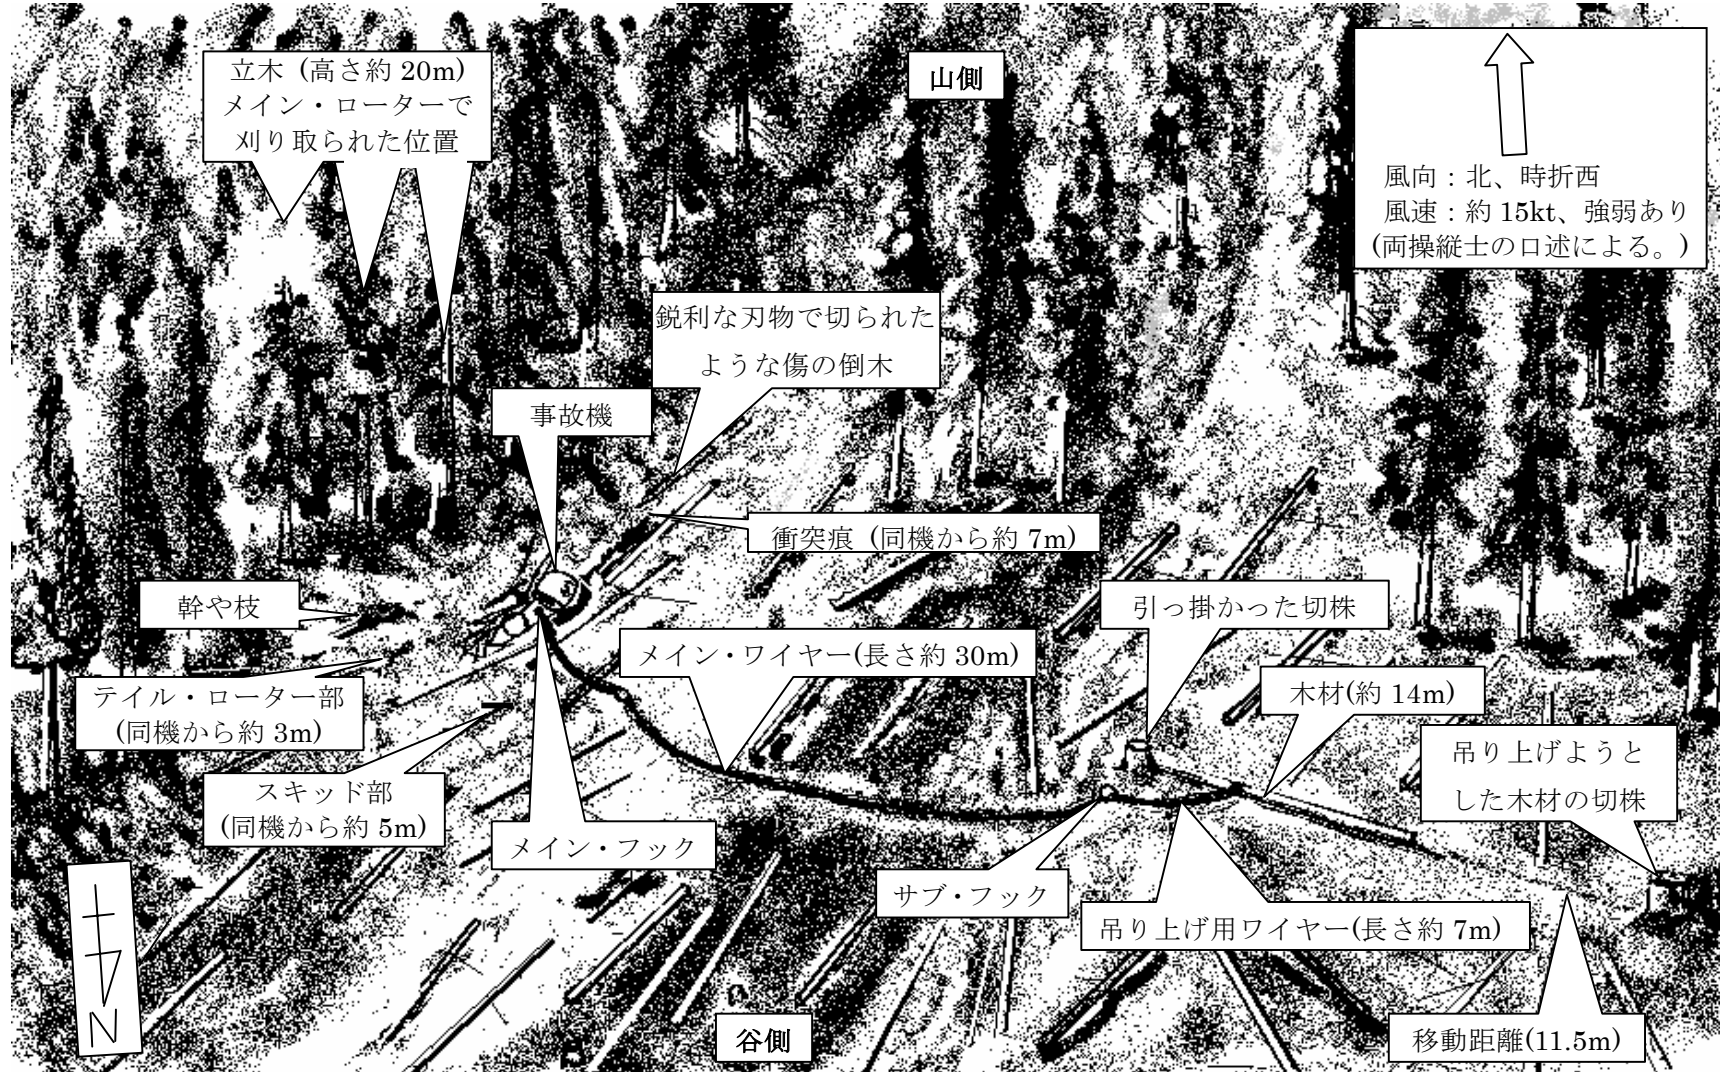
付図3 事故現場見取図

同機は、機首を西に向け、左側面を下にした状態で停止していた。同機から山側（南）約7mの地表には衝突痕があり、その更に山側（南）にあった2本の倒木には鋭利な刃物で切られたような傷があった。同機の東側約3mにはテール・ローターが落下していた。テール・ローターの東側には、高さ約20mの立木があり、立木の幹や枝が切断された状態で地面に落ちていた。同機から約5m谷側には右側スキッドが落ちていた。同機の下面に装備されたメイン・フックの先には30mのメイン・ワイヤーと、その先のサブ・フックに7mの吊り上げ用のワイヤーがあり、そのワイヤー末端部には、長さ約14m、重さ約700kgの木材が繋がっていた。この木材の先端部は、立ち木の切株に引っ掛かっていた。この木材の根元付近は、繊維が引きちぎられた状態であった。ワイヤーに繋がっていた木材の北西側約11.5mの延長線上に、木材の切株があり、幹の一部が引きちぎられた状態であった。この切株から木材が引っ掛かった立ち木の切株までは登り勾配の斜面であった。

同乗操縦士の口述によれば、地面に衝突直前にサイクリック・スティックを左に切ったと述べていることから、斜面に同機のメイン・ローター・ブレードと操縦席下面がほぼ同時に衝突後、同機の左側面が下となり、約7mずり落ちながら停止したものと推定される。同乗操縦士がサイクリック・スティックを左に切ったことについては、操縦者の体が計器やサイクリック・スティックに正面から衝突しないようにし衝突時の被害を軽減させようとしたものと考えられる。

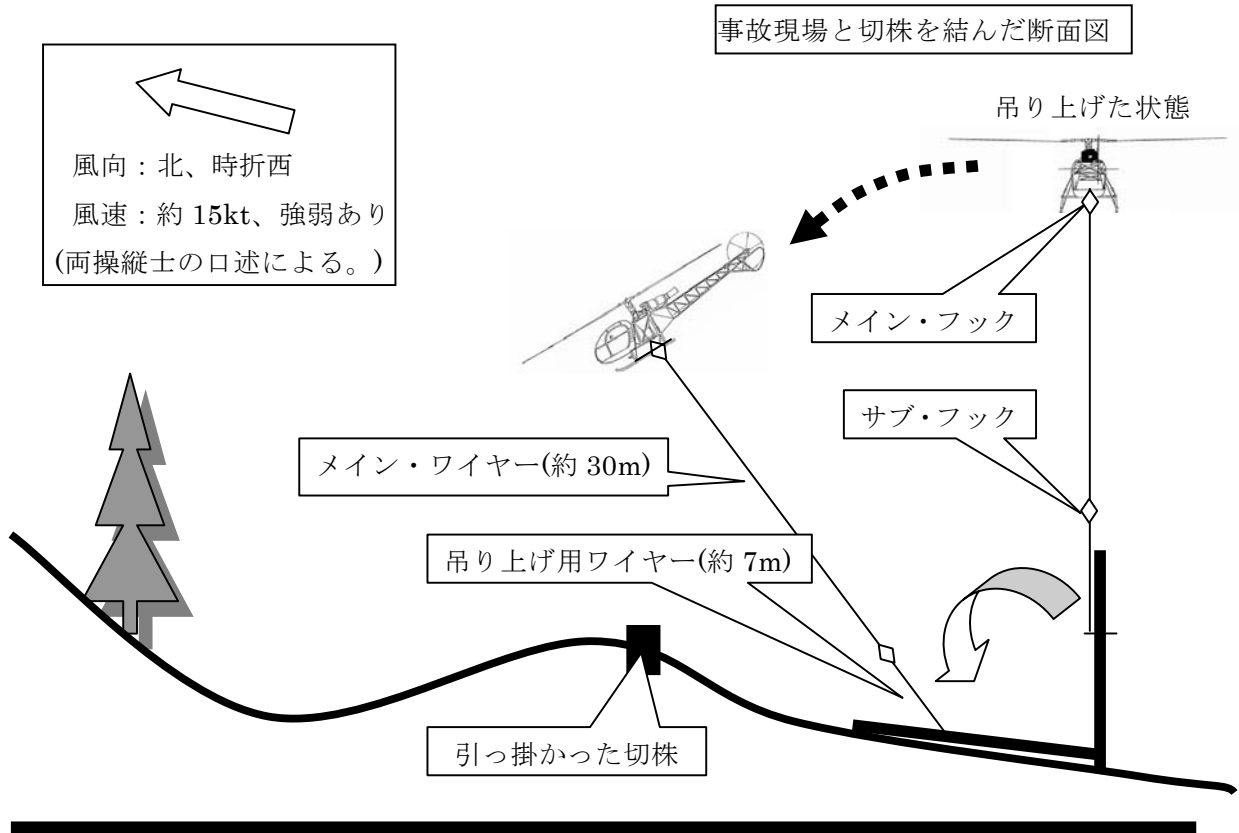
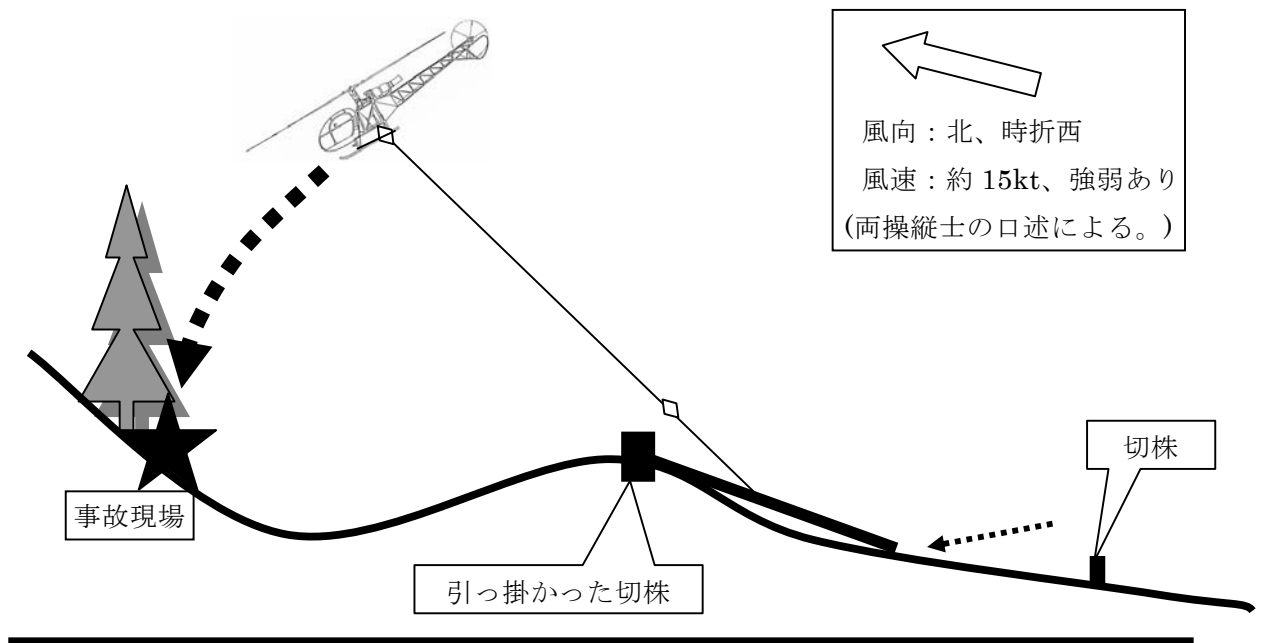
本事故においては、地面に衝突以前の段階でメイン・フック又はサブ・フックによりメイン・ワイヤーに繋がれた木材を切り離しておれば、同機は正常な飛行姿勢に戻ることができ、事故は防げた可能性が考えられる。メイン・ワイヤーを切り離す装置は、機長が着座していた右席のみに装備されている。

ヤーをカットする指示を行わなかったものと考えられる。しかし、ワイヤーをカットしていれば、同機が前傾姿勢になっていた要因が取り除かれることとなることから、同機の姿勢が回復できた可能性が考えられる。特に、地上作業員から「ダウン」の助言があったときに、ワイヤーをカットすることはできた可能性が考えられる。

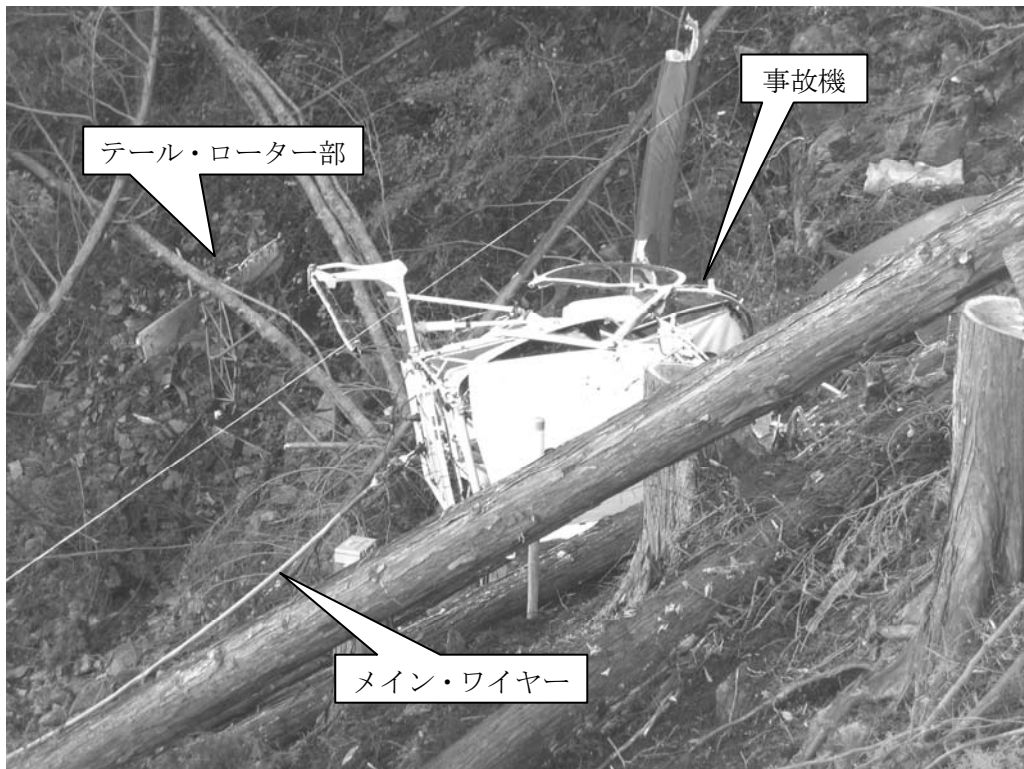
写真2 事故機

- (1) 操縦室は、床面縦方向のビームが折れ曲がり、風防外枠の構造部材が破壊されていた。
- (2) メイン・ローター・ブレードは、上方に大きく折れ曲がり、立木及び地面を叩いた打痕及び擦過痕があった。
- (3) エンジンのタービン・ケースの12時方向には、直径約30mmの穴が開いており、穴の周囲はエンジン内側にへこんでいた。
- (4) 右側のスキッドは機体前方のクロスチューブから分離していた。
- (5) テール・ブームは後方付近が破断していた。

(6) 水平安定板の外板が破れていた。また、テール・ローター・ブレードが折れ曲がっていた。

(7) コレクティブ・ピッチレバーはフルアップの位置付近にあった。サイクリック・ステック系統は破損していた。

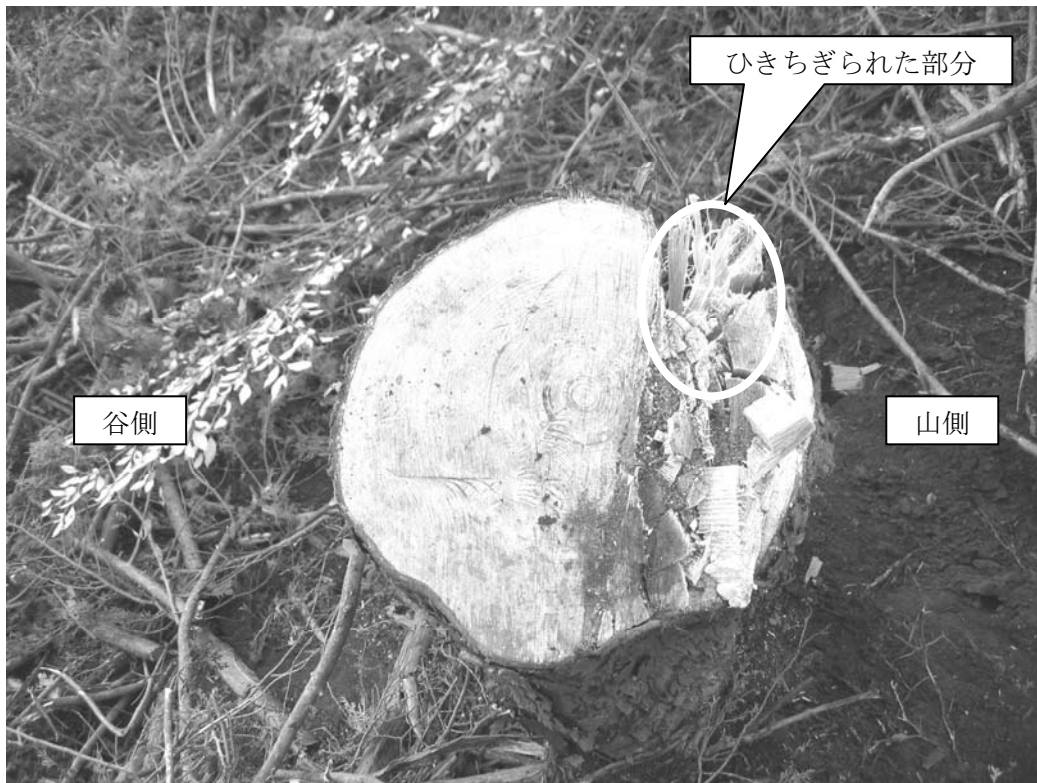
写真3 吊り上げようとした木材の株

本事故時に吊り上げようとした木材について、造林会社の仕事師は、搬出の数日前にワイヤーを掛ける前に行う木材の「つる」を株から完全に切り離す作業を見落とし等により実施していなかったものと推定される。また、同社の地上作業員も木材の吊り上げの前に「つる」が切断されていることを確認していなかったか、見落とししていたものと推定される。

このことから、造林会社は、木材を株から完全に切り離す作業を吊り上げ作業に先立ち漏れなく実施するとともに、完全に吊り上げることができることの確認等を造林会社の作業員に行わせることが同種の事故再発防止のために重要である。

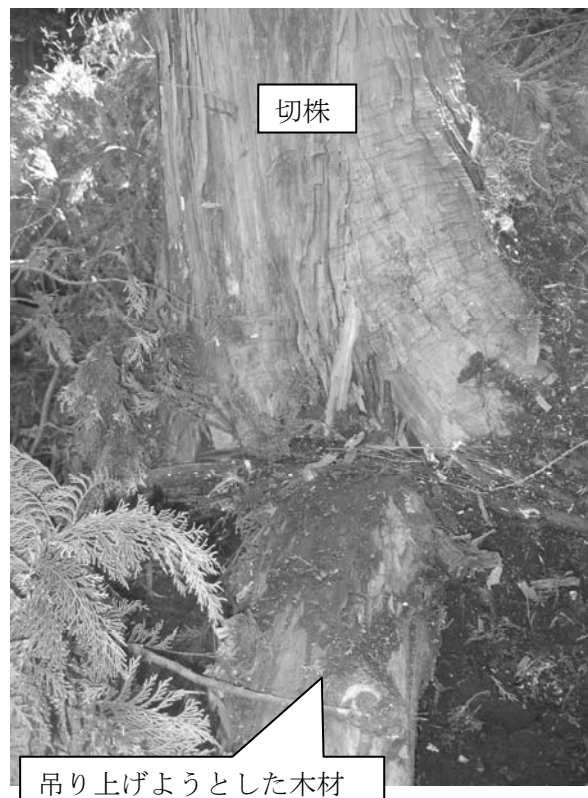
写真4 木材が引っ掛かった切株

機長及び同乗操縦士によれば、同機は最初に前傾姿勢になった後、一時的に機首が上がったが、その後、再び前傾姿勢になったと述べている。これは、木材が株から引きちぎられたため約11.5mを移動する間、一時的にワイヤーによる機体の拘束が緩んだことにより機首が上がったが、途中の切株に引っ掛かり、再度、前傾姿勢に戻ったものと推定される。
