航空事故調査報告書

読売新聞東京本社所属 JA 8 5 7 6

所 属 読売新聞東京本社
型 式 セスナ式560型
登録記号 JA8576
発生日時 平成18年6月30日 17時50分ごろ
発生場所 東京湾上空

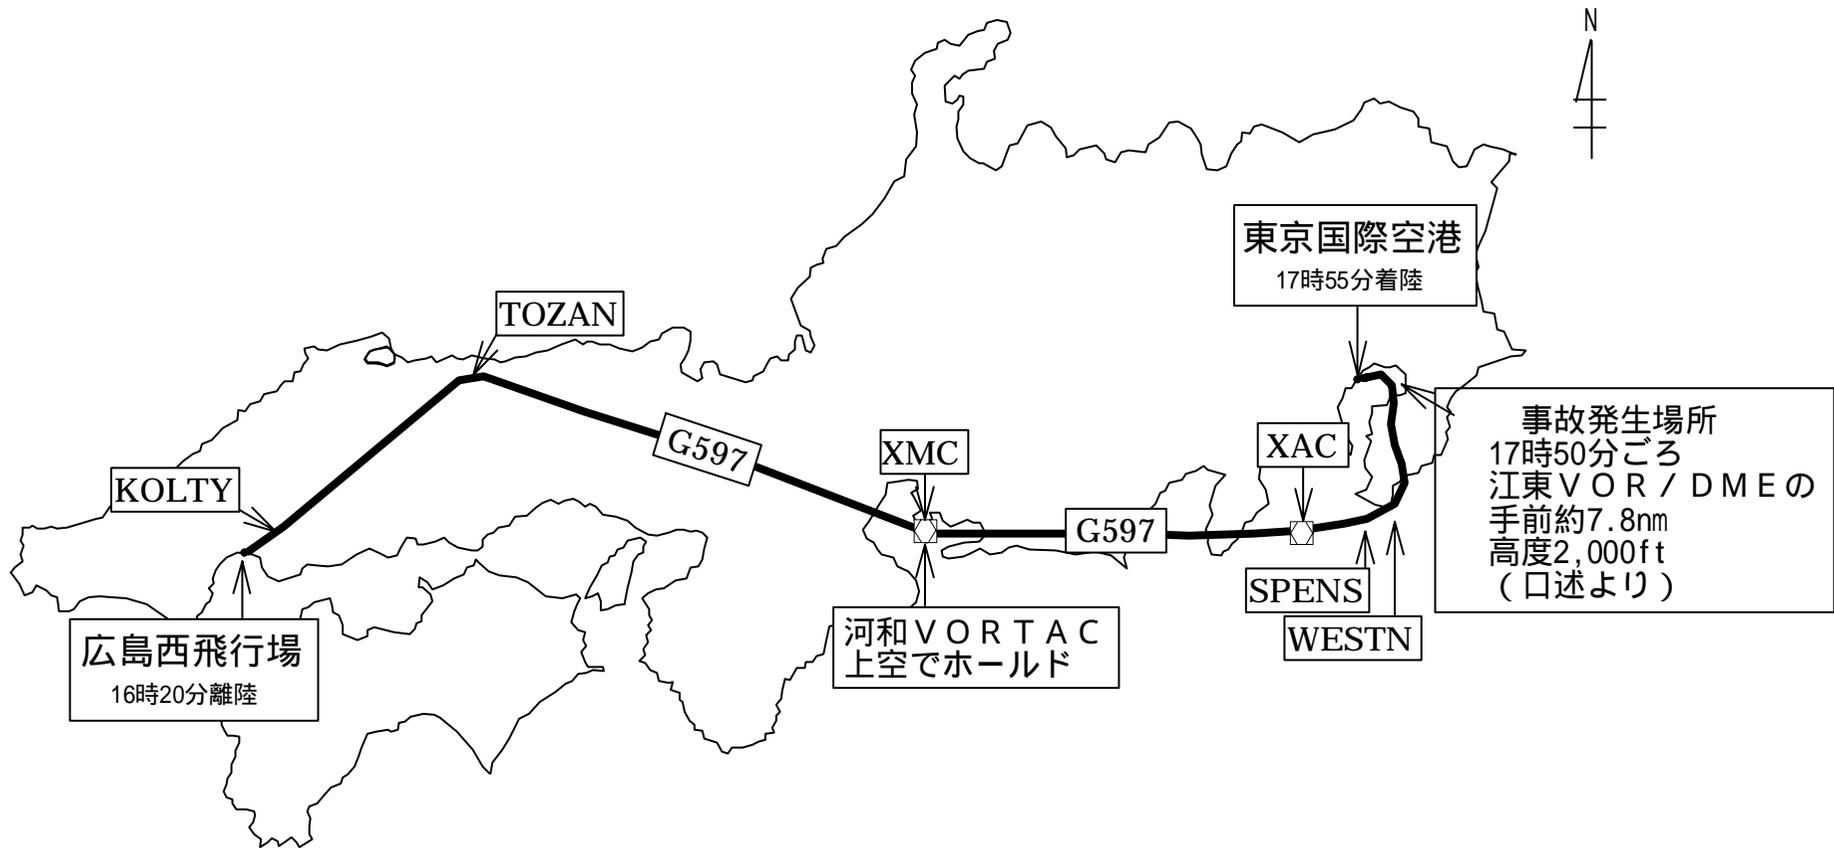
付図1 推定飛行経路図

本事故発生場所は、東京国際空港から東に約15kmの地点(北緯35°33′、東経135°57′)の上空、高度は約2,000ft、発生時刻は17時50分ごろであった。

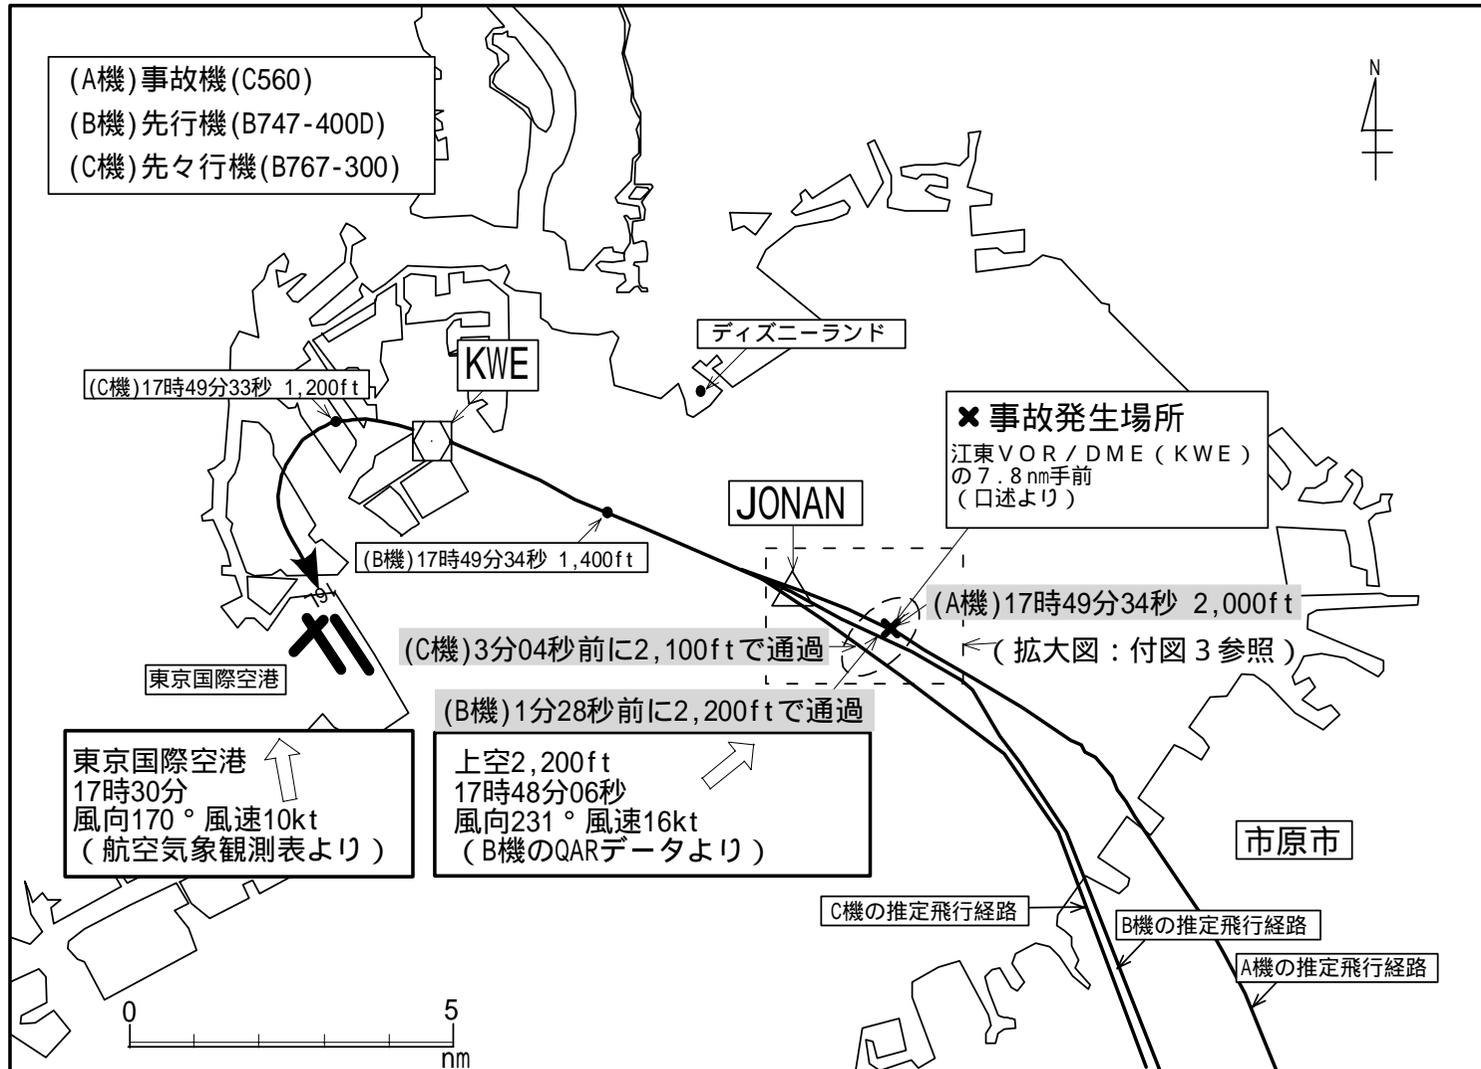
付図2 事故発生場所周辺における推定飛行経路図

- (1) 本事故は、機長の口述及びレーダー記録から、17時49分34秒ころにVOR/DME Cルート上JONANの手前1.8nmあたりで、同機が高度2,000ftを減速中の速度約185ktで水平飛行中に発生したものと推定される。
(付図2参照)
- (2) レーダー記録から事故発生地点付近における先々行機の通過は事故発生3分4秒前で高度約2,100ft、先行機の通過は事故発生1分28秒前で高度約2,200ftであり、事故発生当時同機は先々行機が通過した高さの約100ft下側、先行機が通過した高さの約200ft下側を飛行していたものと推定される。

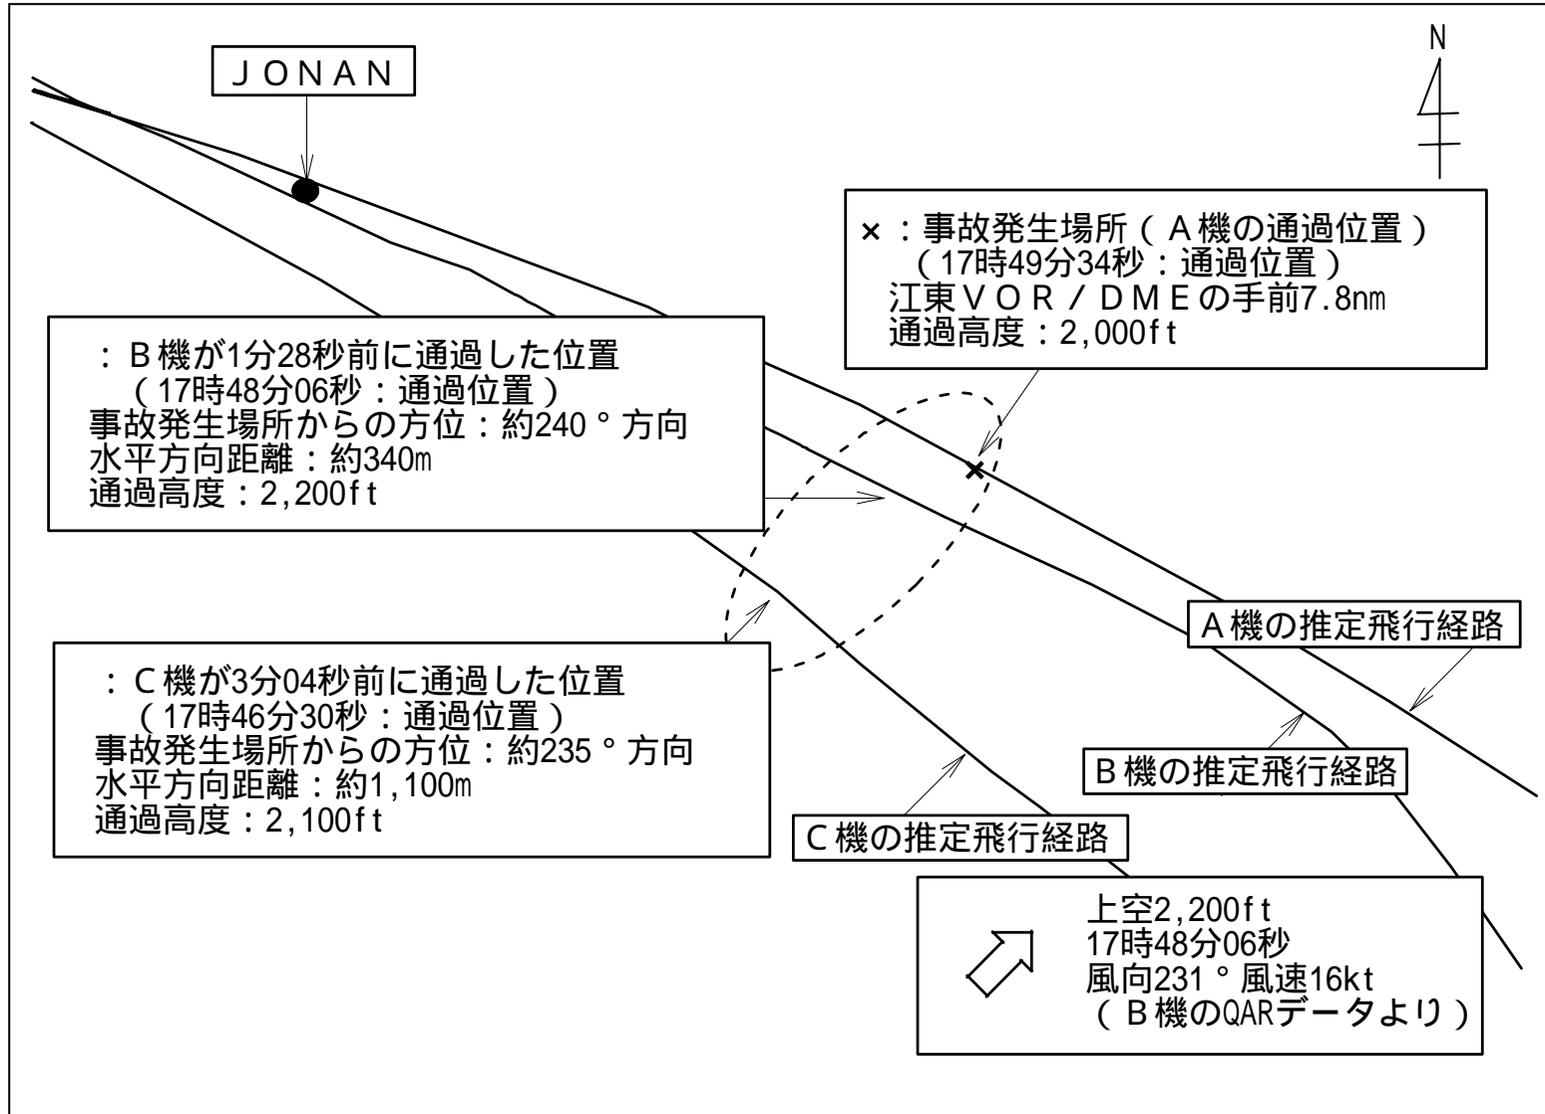
付図3 事故発生場所周辺の拡大図

管制用レーダー記録(以下「レーダー記録」という。)によれば、同機先々行機は本事故発生の3分4秒前に事故発生位置の南西(約235°方向)約1.1kmを高度約2,100ftで飛行していた。また、先行機は本事故発生の1分28秒前に事故発生位置の南西(約240°方向)約0.3kmを高度約2,200ftで飛行していた。また、入域管制席(以下「レーダー」という。)から飛行場管制席(以下タワーという。)に管制移管される直前の速度指示があった17時47分04秒には同機と先行機の飛行間隔は約5.3nmであった。

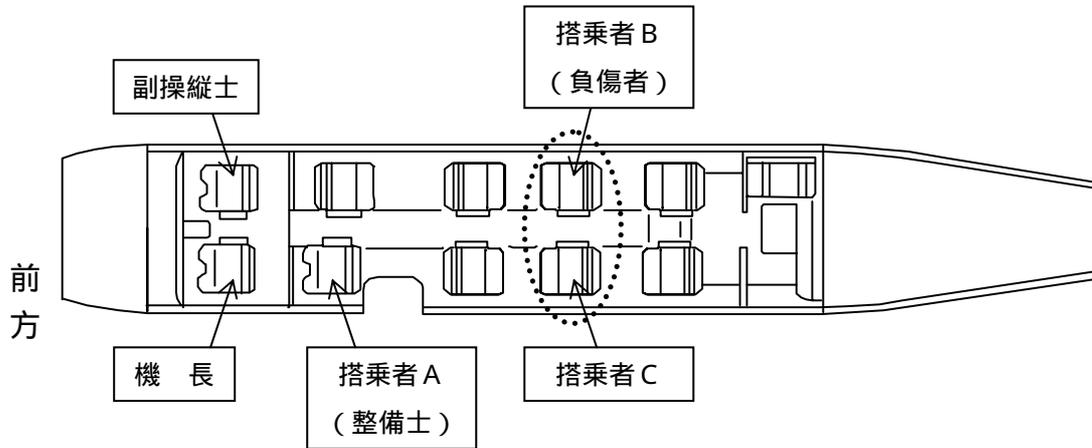
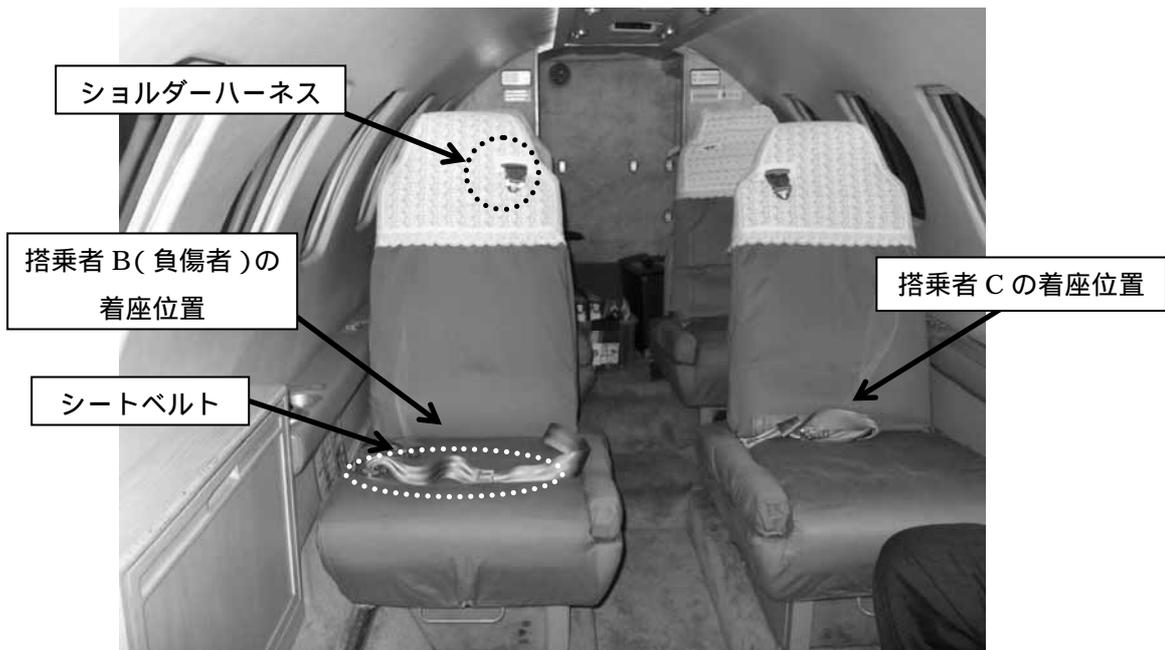
付図5 座席配置図

負傷者(搭乗者B)は、付図5に示す位置に座っていたが、座り方は見たところ普通だった。「ドーン」と揺れた時、搭乗者Aが搭乗者Bを見に行き確認してから「腰を痛められたみたいだ」という報告が私にあり、「シートベルト

同機客室の天井は円筒状になっており、天井高は普通に座っても低く、身長の高い者であれば少しばかりの機体の上下動でも天井に接触する構造である。

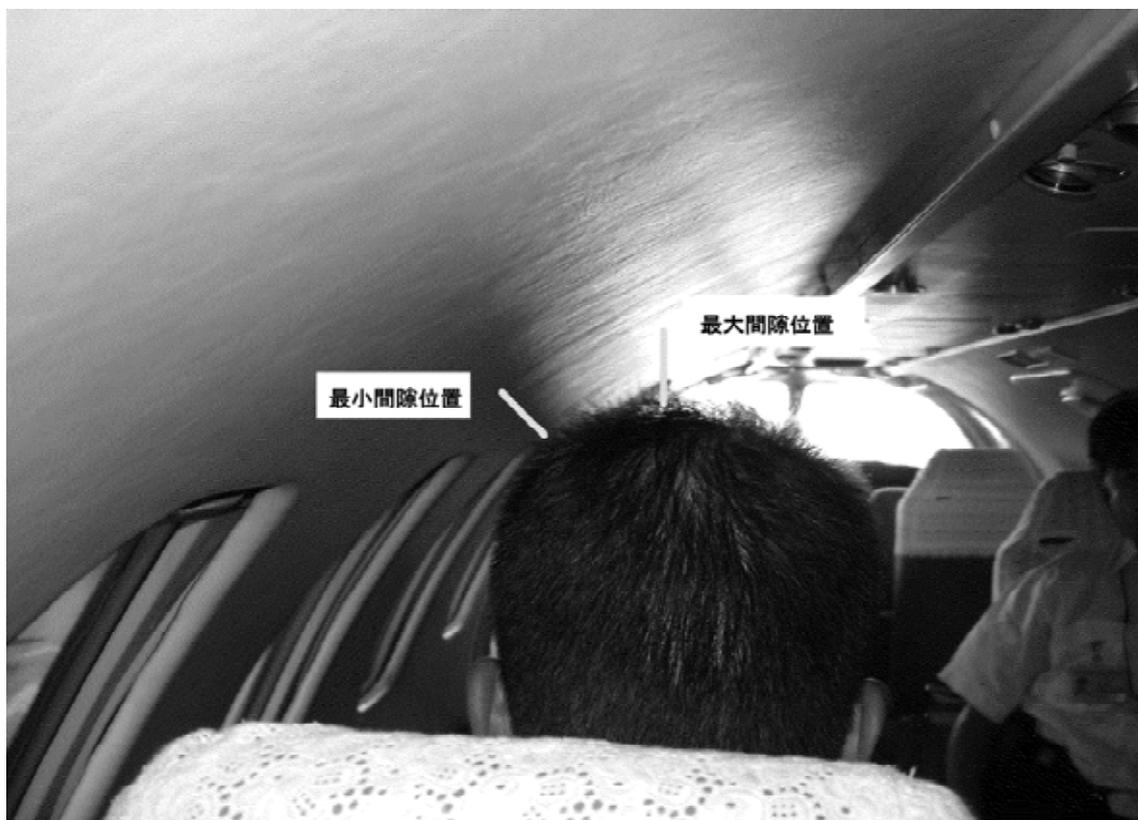
付図 6 同機天井と頭の位置関係

- (8) 同機の社用搭乗者は機体が動揺した際に、頭部が天井と衝突しているが、同

機の天井は斜面となっていること及び内張りが緩衝材となったこと等により、頭部の負傷を免れたものと推定される。

(搭乗者)	(頭上最大間隙位置)	(最小間隙位置)
機長	10 cm	同左
副操縦士	7 cm	同左
乗客 A	7 cm	5 cm
乗客 B	10 cm	6 cm
乗客 C	8 cm	6 cm

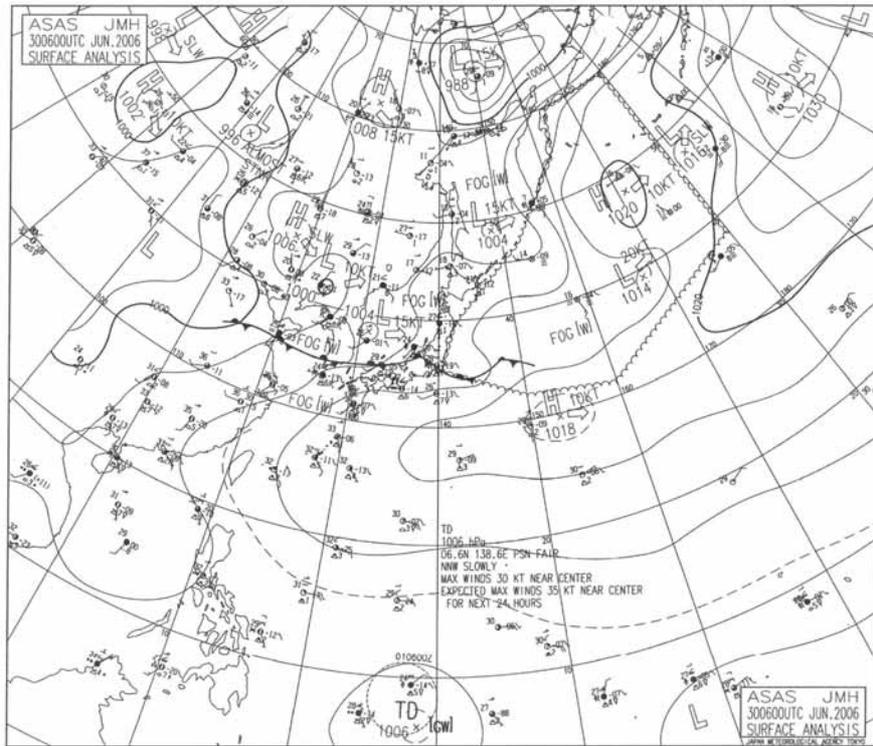
付図7 事故当日のアジア地上天気図

3.3 事故当日の天気図（アジア地上天気図及び国内悪天予想図）では関東地方を梅雨前線が横切っていること、及び2.7.4に述べたように、進入経路(1,000～700ft)において風の変動が見られることから、大気の不連続域の存在が解析上予想された。しかしながら、この不連続域の存在場所が事故発生場所と異なること、及び他の航空機からのタービュランスの情報がなかったことから、事故当時の気象は本事故に関与しなかったものと推定される。
