# 航空事故調査報告書

航空・鉄道事故調査委員会

I 個人所属 JA2409

所 属 個人  
型 式 アレキサンダーシュライハー式ASK23B型（滑空機、単座）  
登録記号 JA2409  
発生日時 平成19年5月12日 15時24分ごろ  
発生場所 長野県長野市

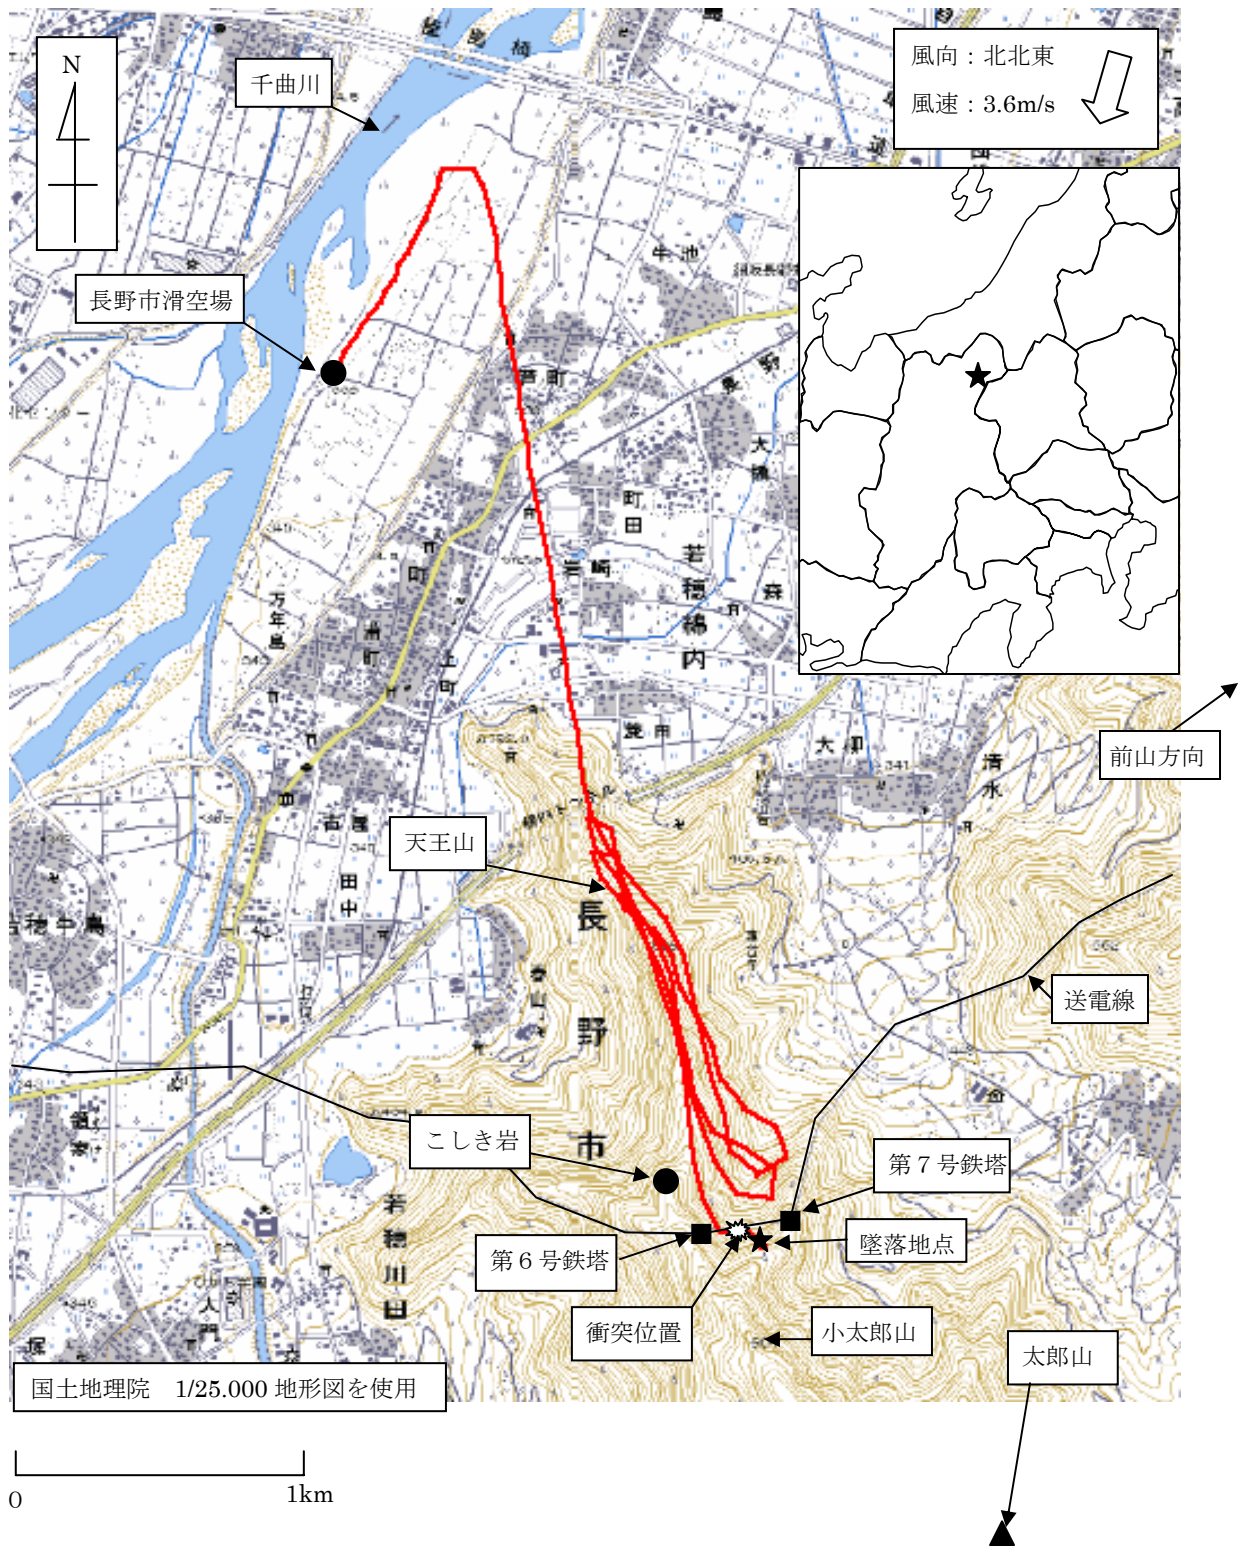
付図1 推定飛行経路図

同機は、天王山と太郎山方向にある送電線の間を、尾根伝いに2回の8の字飛行を行い、3回目に天王山から太郎山の方向に飛行した際の15時24分ごろ、送電線の手前約100mで高度約790mとなった。その直後の左旋回開始後、位置情報が墜落位置で停止し、飛行高度は約750mまで低下した後停止していた。

本事故の発生場所は、同滑空場から約3.5km南南東の長野県長野市にある小太郎山（標高904m）頂上付近（標高約750m）の山中（北緯36度36分14秒、東経138度16分09秒）で、発生時刻は、15時24分ごろであった。

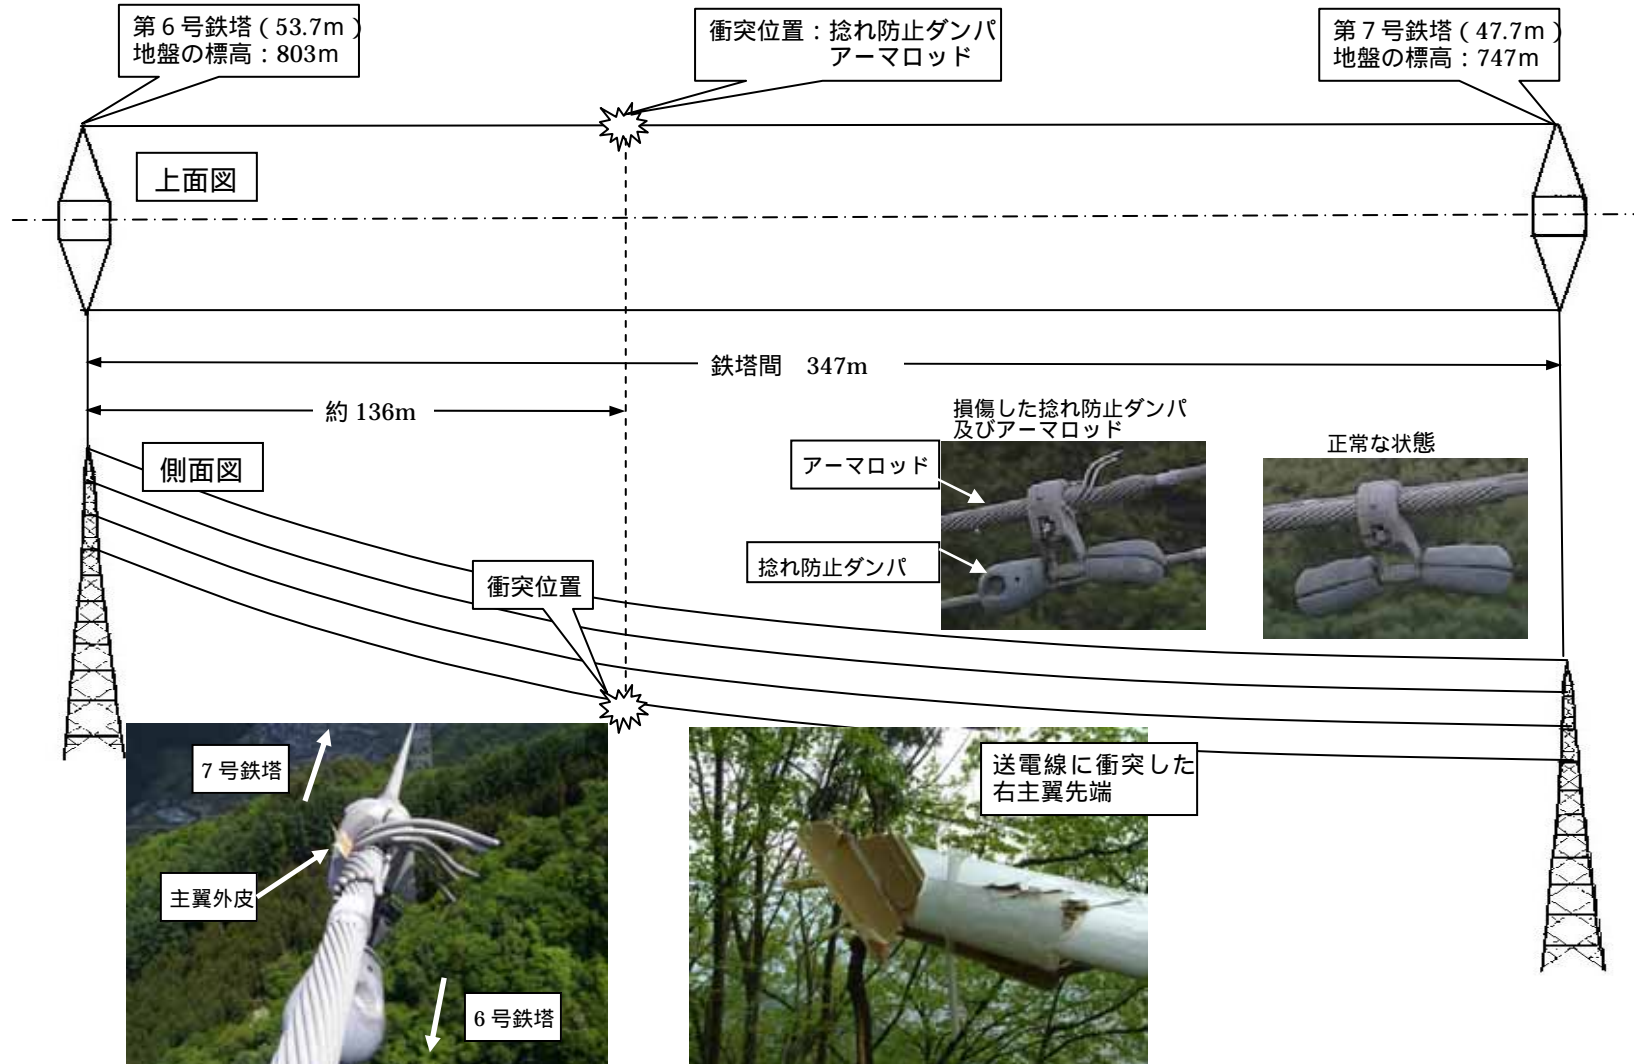
## 付図2 同機の衝突位置

事故現場の北側上空には送電線があり、西側の第6号鉄塔（地盤の標高803 m、

高さ53.7m)と東側の第7号鉄塔(地盤の標高747m、高さ47.7m)間に張られている。鉄塔間の距離は347mであり、谷側(北側)と山側(南側)にそれぞれ3条の電力線が張られ、その上に1条の架空地線<sup>\*2</sup>が張られている。

谷側(北側)に張られた3条の電力線のうち最下部(鉄塔部では頂上から9.7m下方)の電力線に取り付けられた、捻れ防止ダンパ<sup>\*3</sup>(第6号鉄塔から約136mの位置)の一部が変形し、アーマロッド<sup>\*4</sup>の素線が跳ね上がっていた。さらにそれら及び周辺の送電線に白い付着物が見られた。

中部電力によれば送電線当該部の地上高は約90m、標高は約810mである。(付図1、2参照)

その後、機長は、左旋回を開始した直後に上方に送電線を視認したが、安全に回避できる距離を越えて、送電線に極めて近接していたため、バンクを深め機首を下げたが間に合わず、谷側の最も低い位置に張られている送電線に衝突したものと推定される。

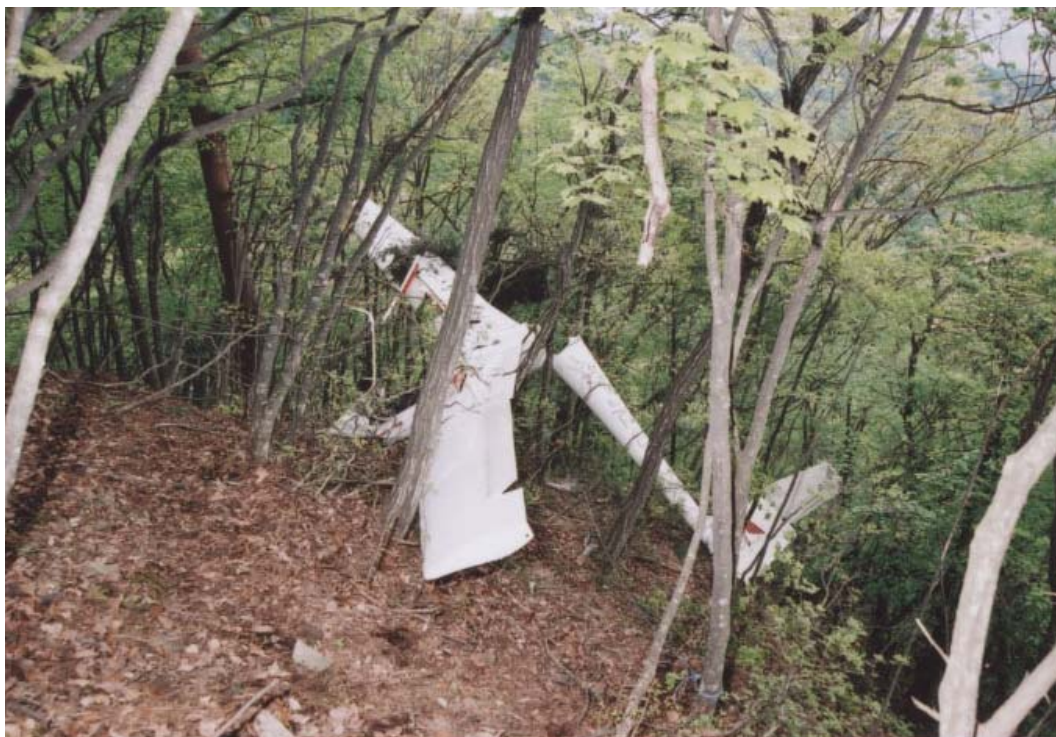
写真1 事故機

事故現場は、同滑空場の南南東約 3.5 km、標高約 750 mの山中で小太郎山頂上付近であった。

現場周辺は、自然林で高さ 10 数mの木々が茂り、同機の右主翼前方に直径約 50 cmの赤松があり、その上部の枝が数本折れ、北に面した表皮が高さ約 2 mのところの一部はがれていた。山肌は、腐葉土に覆われ柔らかで、所々に崩れやすい岩が露出しており、傾斜は、約 45°～60°であった。

同機は、機首を南東に向け、胴体は翼根付近から破断し、胴体前方と主翼は周辺の木々によって滑落を免れていた。

破片のほとんどは、機体周辺の地面（斜面）に散乱していたが、右主翼先端の一部だけは発見できなかった。

事故現場近くの北側上空には送電線がほぼ東西に張られてあった。

機首部には、亀裂とへこみがあり、特に先端の左下面が激しく損傷していた。

操縦席は、原形をとどめているが、キャノピーは枠のみを残し、ウインドシールドの破片が周囲に散乱していた。

胴体は、主翼付け根付近から破断し、後部は急斜面に垂れ下がった状態になっていた。

右主翼は、エルロンから先の翼端が破断し、翼付け根から約 2 mの部分が樹木との衝突により激しく損壊していた。

左主翼の付け根から約 1.5 mの前縁部に樹木が食い込んでいた。

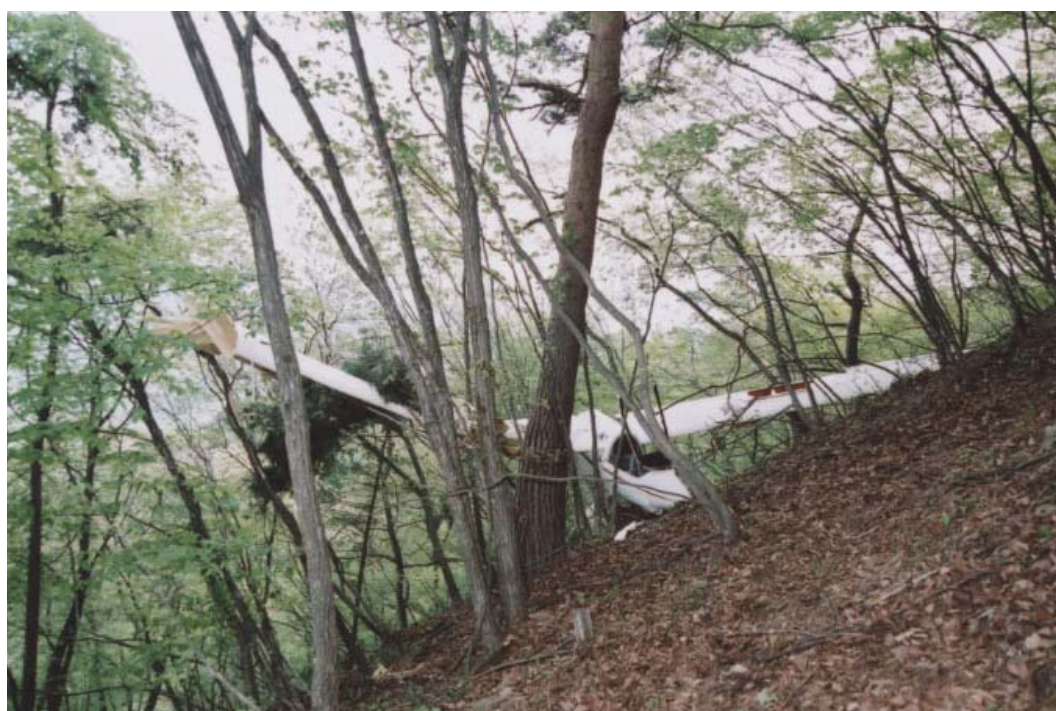
写真2 事故機

同機の損傷状況から判断すると、同機は、送電線に衝突した後、速度を失って山の斜面に墜落する過程で、墜落地の周辺で最も高い赤松の枝を数本折ることにより、衝撃を吸収し、その後周辺の低木に受け止められ、さらに赤松の幹に右主翼を衝突させた直後、機首部から腐葉土に覆われた地面に突っ込んだものと推定される。
