航空事故調査報告書

II 個 人 所 属 JA3510

所 属 個人
型 式 パイパー式PA-28R-200型
登録記号 JA3510
発生日時 平成20年12月6日 11時50分ごろ
発生場所 大島空港滑走路上

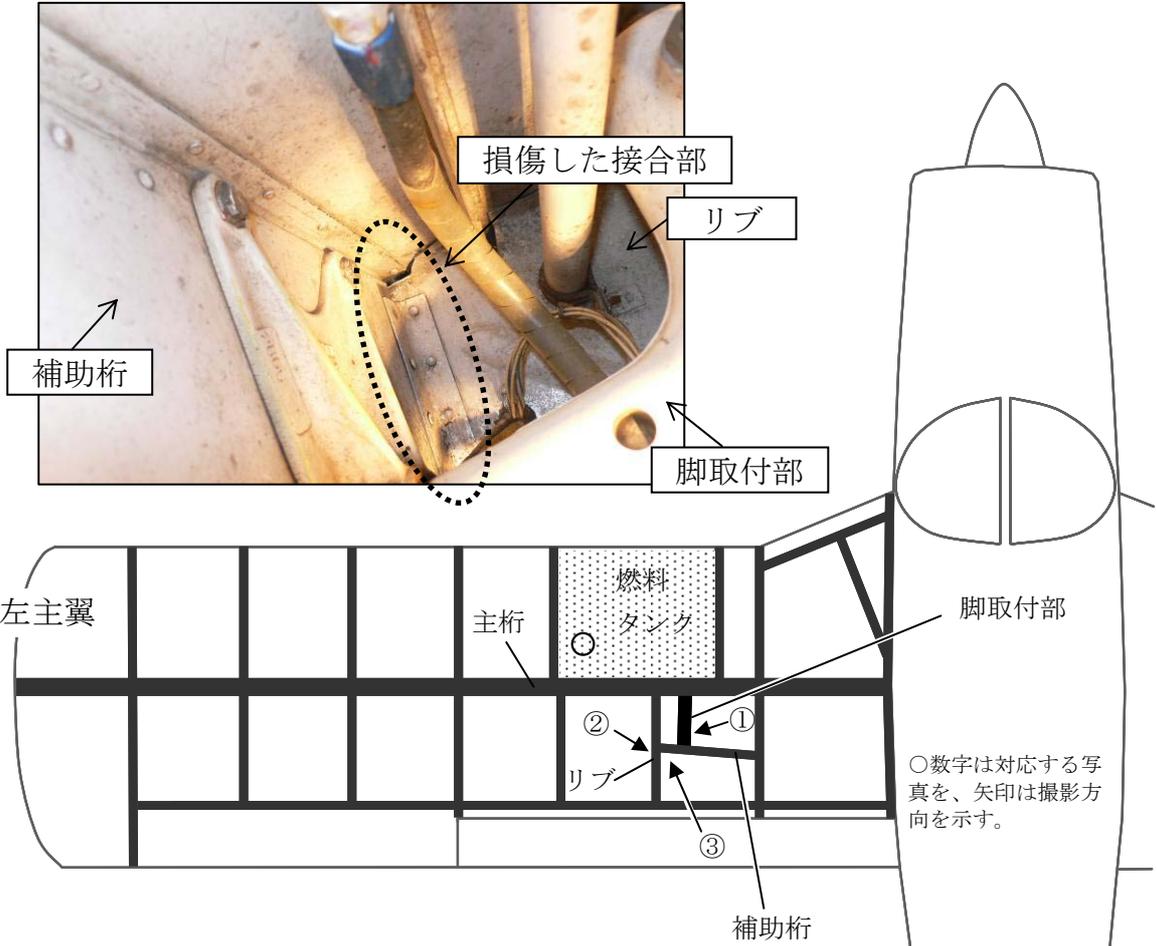
左主翼：補助桁とリブ接合部の損傷及び変形

2.3.2に記述した機体の損傷状況から、到着時には、わずかに左主脚が先に接地し、同脚の取付部付近に到着による大きな衝撃荷重がかかり、左主翼主要構造部材の一部を損傷したものと考えられる。

①補助桁とリブの接合部

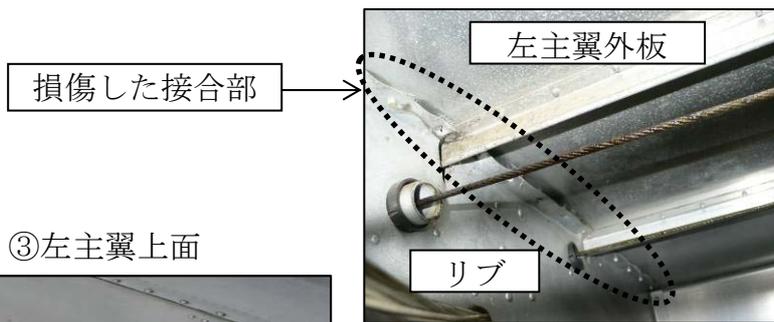
リブと外板接合部の損傷及び変形

②リブと左主翼外板の接合部

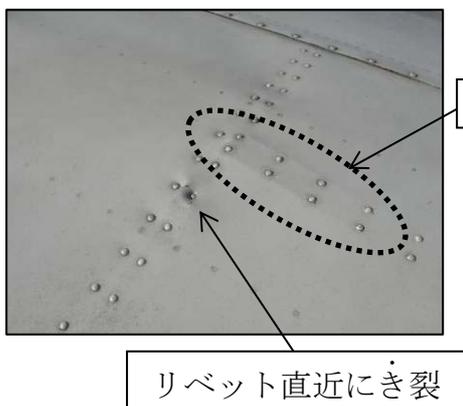
それから通常どおり地上走行して、駐機した。接地時に結構衝撃があったので機体の外部点検をしたところ、左主翼外板上面が少し波打っていることに気付いた。1ヶ所のリベットが表面から下に沈んでいた。脚全体が持ち上げられたかもしれないと思い、足回りや脚取り付け部分も見たが、特に異常には気付かなかったので脚には全く異常がないと思った。

外板上面の変形、リベット直近にき裂

③左主翼上面
