AA2009-4

航空事故調査報告書

個 人 所 属 JA3920

所 属 個人
型 式 パイパー式PA-32R-301T型
登録記号 JA3920
発生日時 平成20年8月3日 9時30分ごろ
発生場所 神津島空港

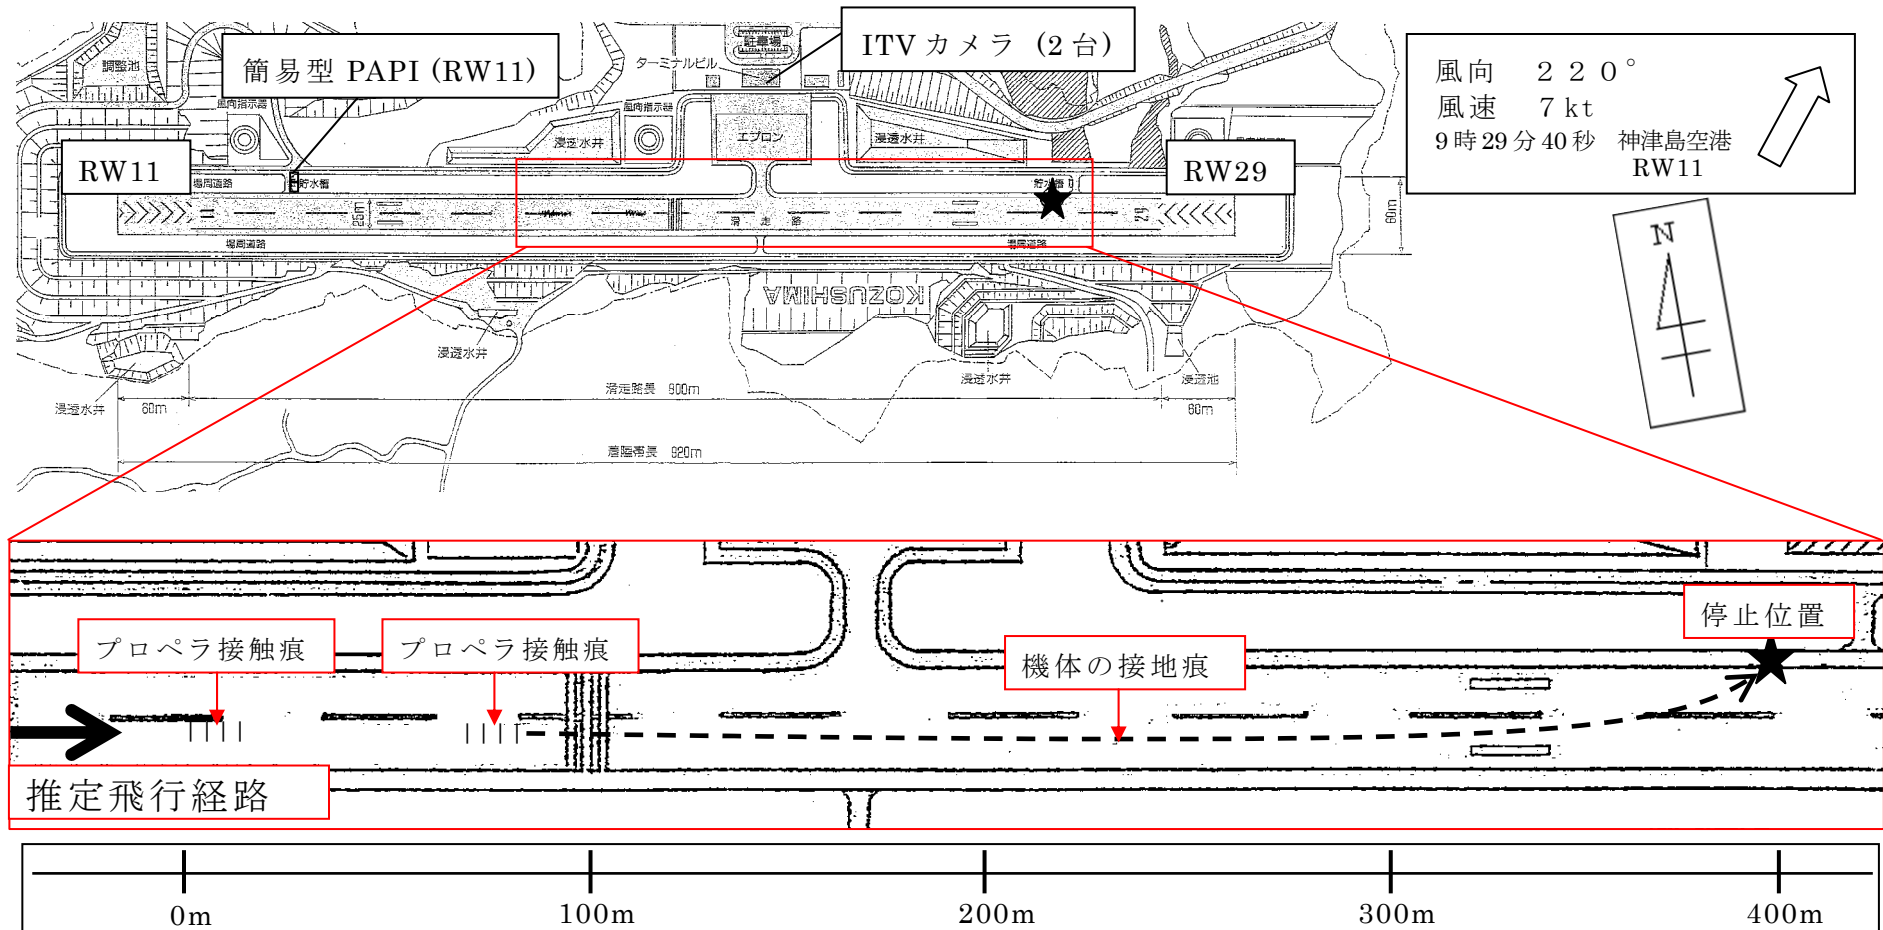
付図1 神津島空港現場見取り図

神津島空港の滑走路11側の進入端から約300mの地点に最初のプロペラ接触痕があり、約14m続いていた。その後、間隔をあけて進入端から約380mの地点に二回目のプロペラ接触痕があり、約17m続き、そこから、機体が停止した地点（進入端から約700m）まで約300mにわたり、機体との接地痕が残っていた。

同機は、滑走路11側の進入端から約700mの地点で、滑走路の北側の路肩部分に、機首を約190°（滑走路中心線から右に約80°）に向けた状態で停止していた。胴体下面は地面に接し、前脚は格納され、左右の主脚は、それらが格納される主翼と地面との間にできるわずかな隙間の分だけ出た状態であった。

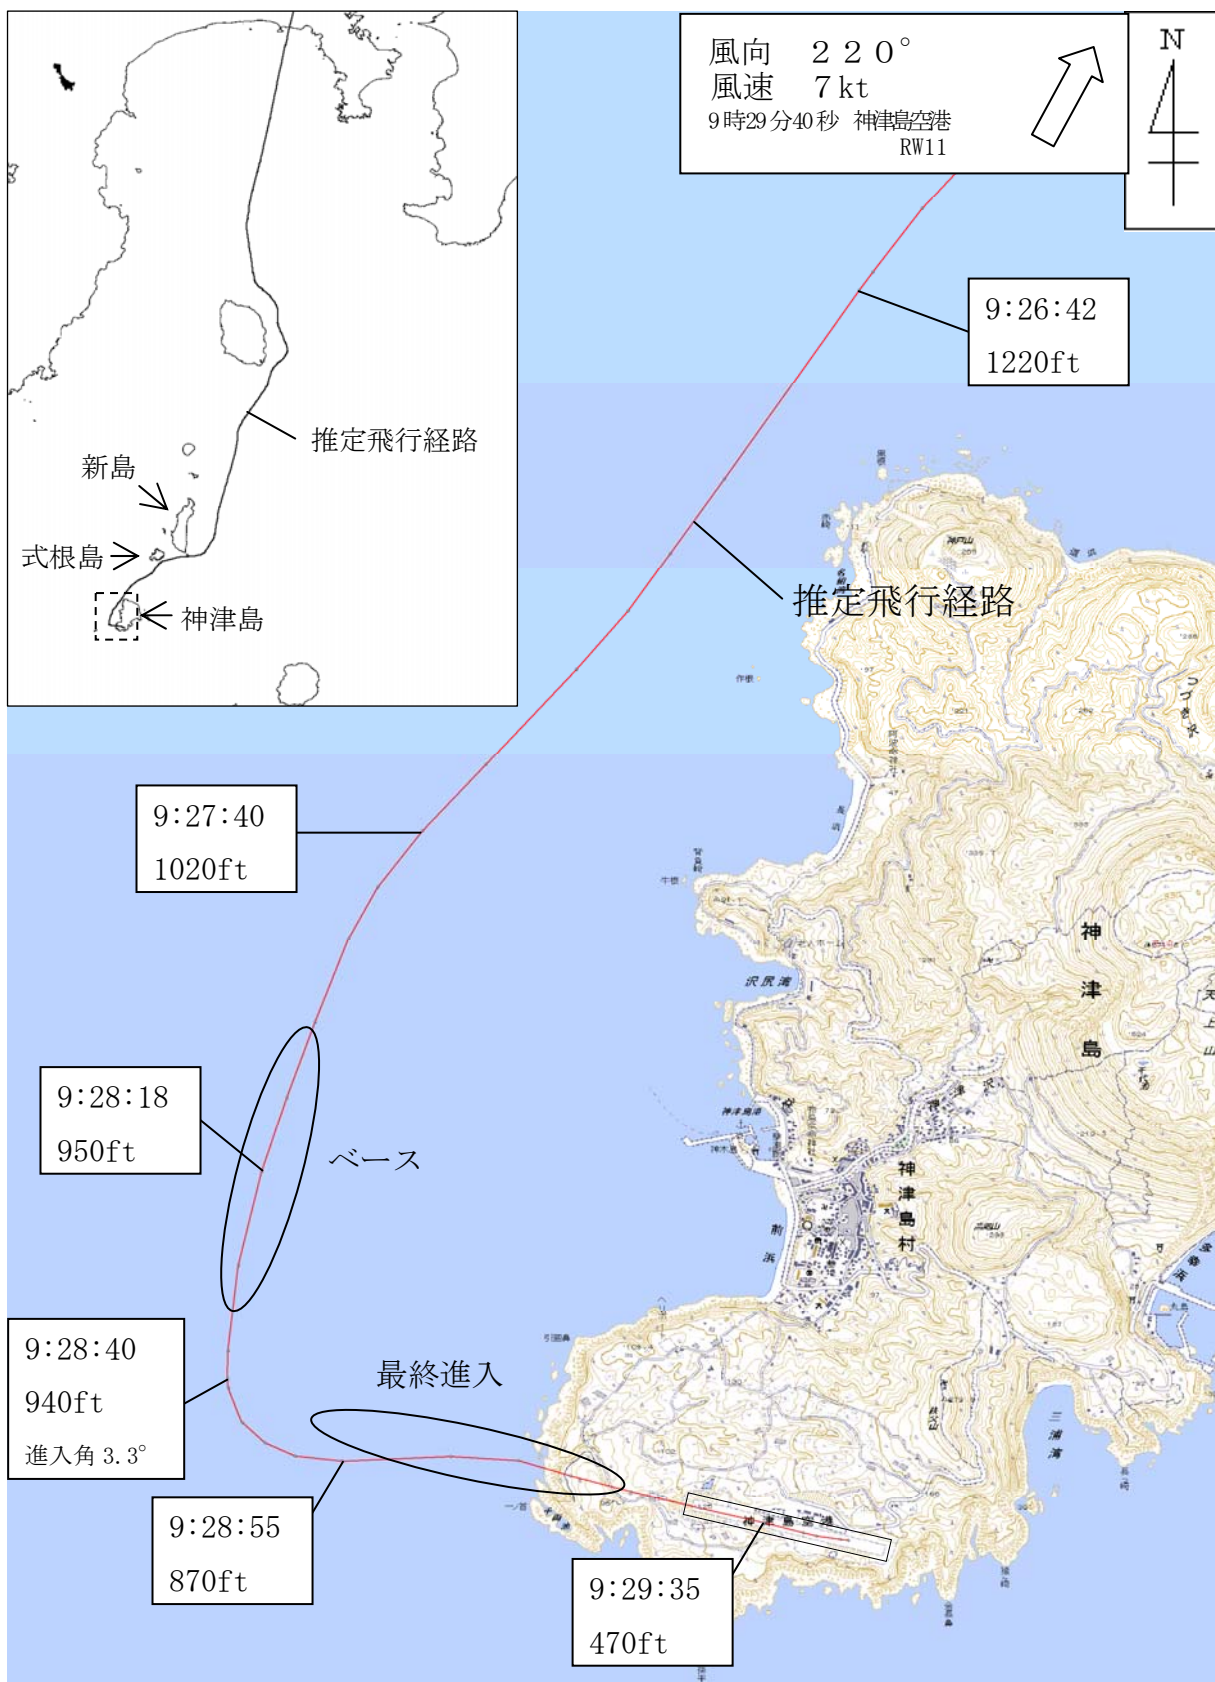
付図2 推定飛行経路図

この記録によれば、同機はホンダエアポートを8時30分ごろに離陸した後、高度約1,340ftで式根島の南東約1nmを通過し、神津島の西側を回り込む形で南下し、その後、高度約940ftで神津島空港の滑走路11の進入端から西北西約1.4nmの地点に到達し、東に針路を変更し、最終進入コースに入り、神津島空港（滑走路11）に9時30分ごろ着陸し、停止した。

2.1.1(1)の中で、機長は、「神津島空港が見えたときは、滑走路から3マイルぐらい西のところで、高度は1,500ftを維持していたと思うが、はっきりは分からない。」と口述しているが、GPS記録によれば、同機が神津島空港の最終進入コースに入る直前（9時28分40秒）の同機の位置及び高度は、滑走路進入端から西北西約1.4nm及び940ftであった。これから、同機の滑走路進入角度を計算すると約3.3°と考えられ、神津島空港の簡易型PAPI（滑走路11側）は「白白（高い）」と見える角度であるが、通常のパピでは「白白赤（やや高い）」と見える角度であり、高すぎる角度ではなかったものと考えられる。

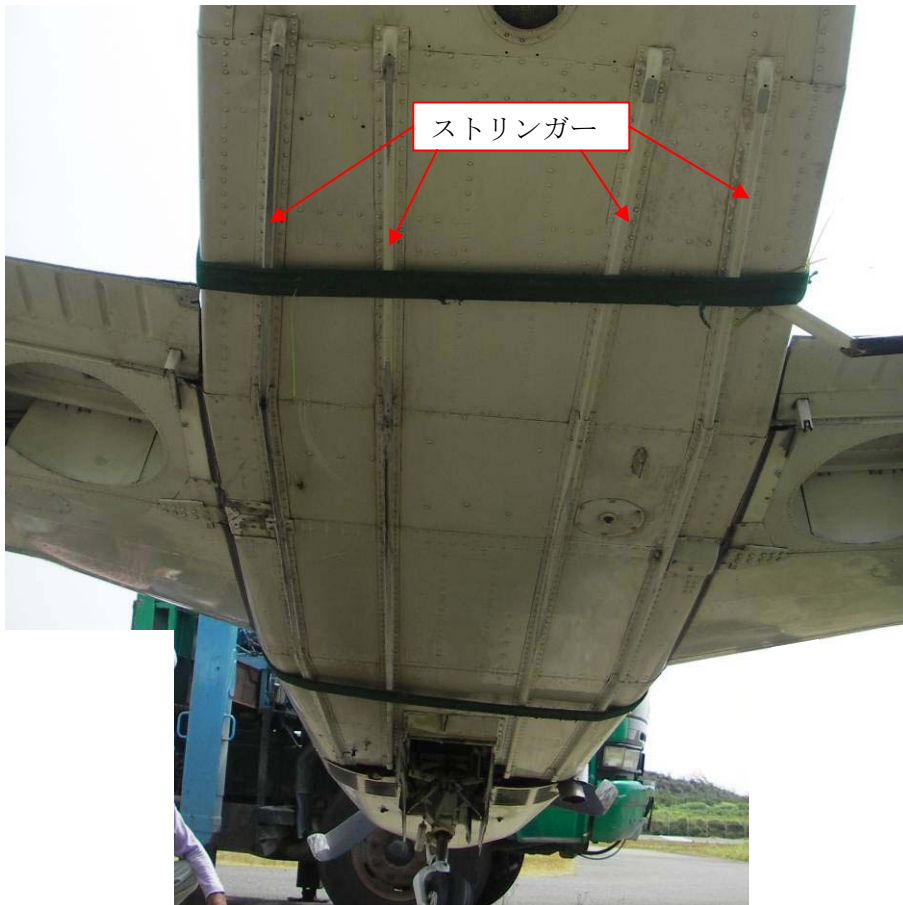
写真2 胴体下面ストリンガーの損傷状況

| (1) 胴体 | 胴体下面のストリンガーの損傷 |

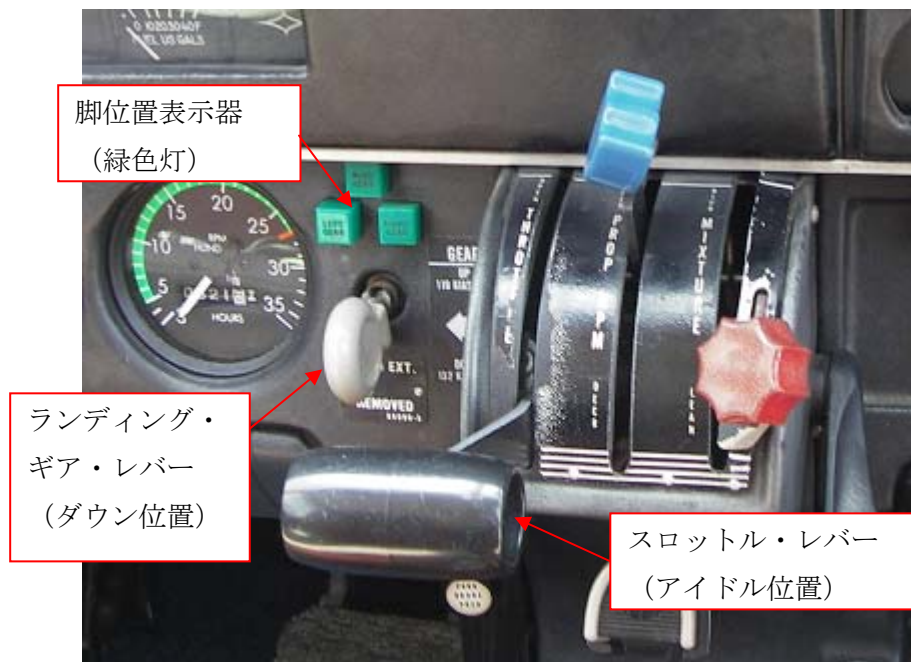
写真3 ランディング・ギア・レバー等の位置

- (1) ランディング・ギア・レバー 下げ
- (2) スロットル・レバー アイドル

本事故発生後、同機の脚警報機能を確認するため、脚が出ておらずスロットル・レバーはアイドル位置の状態では機体の電源を入れたところ、警報灯が点灯し、警報音が作動した。また、その状態でスロットル・レバーを徐々に上げたところ、警報灯は消灯し、脚警報音は停止した。

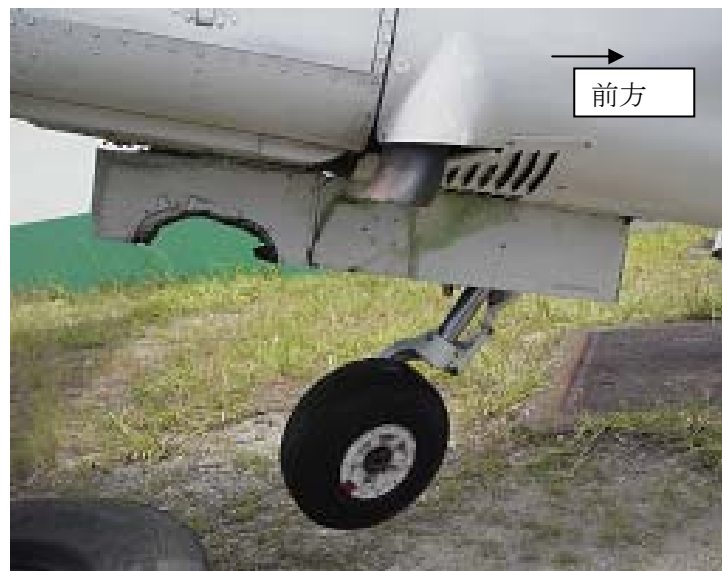
写真4 前脚の状況

| (5) 前脚 | 前脚格納ドアの擦過痕及び摩耗、前脚内部機構の変形 |

本事故発生後、同機の脚の上げ下げ機能について調査した結果、左右の主脚については、正常に作動し、脚位置表示器（緑色灯）^{*5}も下げ操作時に点灯した。前脚については、前脚内部の機構が変形していて、下げ操作時、前脚内部の部品が干渉し、脚は本来のダウン位置まで出ず、脚位置表示器も点灯しなかったが、脚の上げ下げの作動は正常であった。

前脚 (ダウン位置まで出なかった)

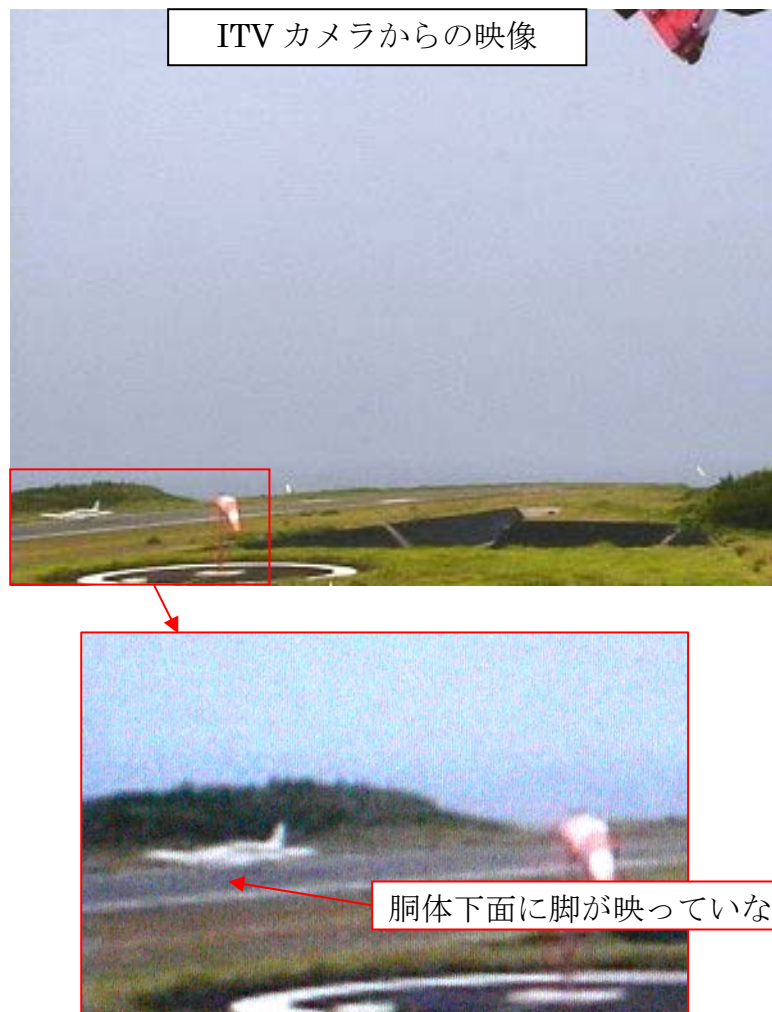
写真5 事故機の接地直前の状況

神津島空港に設置されているI T Vカメラ装置の映像記録には、同機が神津島空港に接地する直前の状況が映っていた。それによれば、滑走路に接地する直前、同機の脚は出ていなかった。

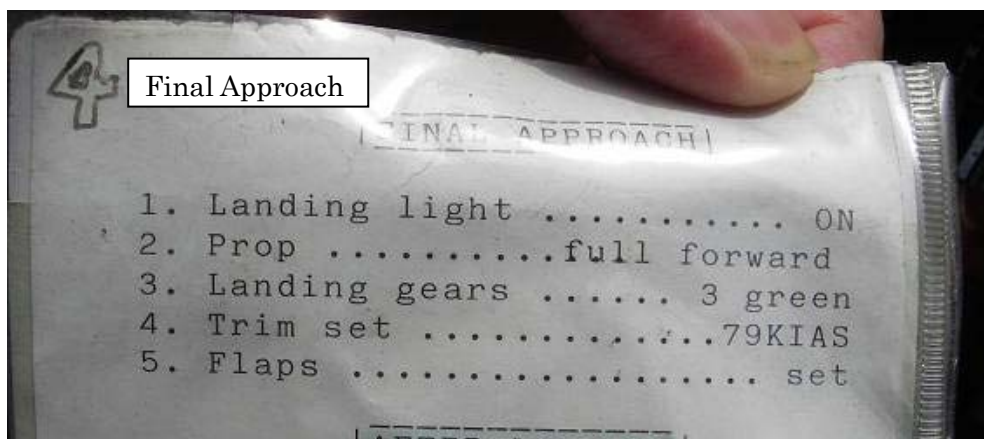
写真6 ランディング・チェック・リスト

同機の飛行規程には、飛行の際に機長が実施しなければならないチェック項目が定められており、同機の操縦室内には、当該チェック項目を記載したチェック・シート（プラカード）が置いてあった。飛行規程及び当該シートによれば、機長は、最終進入時に脚位置表示器（緑色灯）が3つとも点灯していることを確認することとなっていた。

また、機長は最終進入時、ランディング・チェックを実施しなかったが、最終進入時にランディング・チェックを実施することは基本であり、それを実施していれば、脚の出し忘れに気付いた可能性は高いものと考えられる。
