AA2009-5

航空事故調査報告書

小川航空株式会社所属 JA9755

所 属 小川航空株式会社
型 式 アエロスパシアル式A S 3 5 0 B型（回転翼航空機）
登録記号 J A 9 7 5 5
発生日時 平成20年7月6日 11時45分ごろ
発生場所 青森県下北郡大間町
大間崎沖の海面

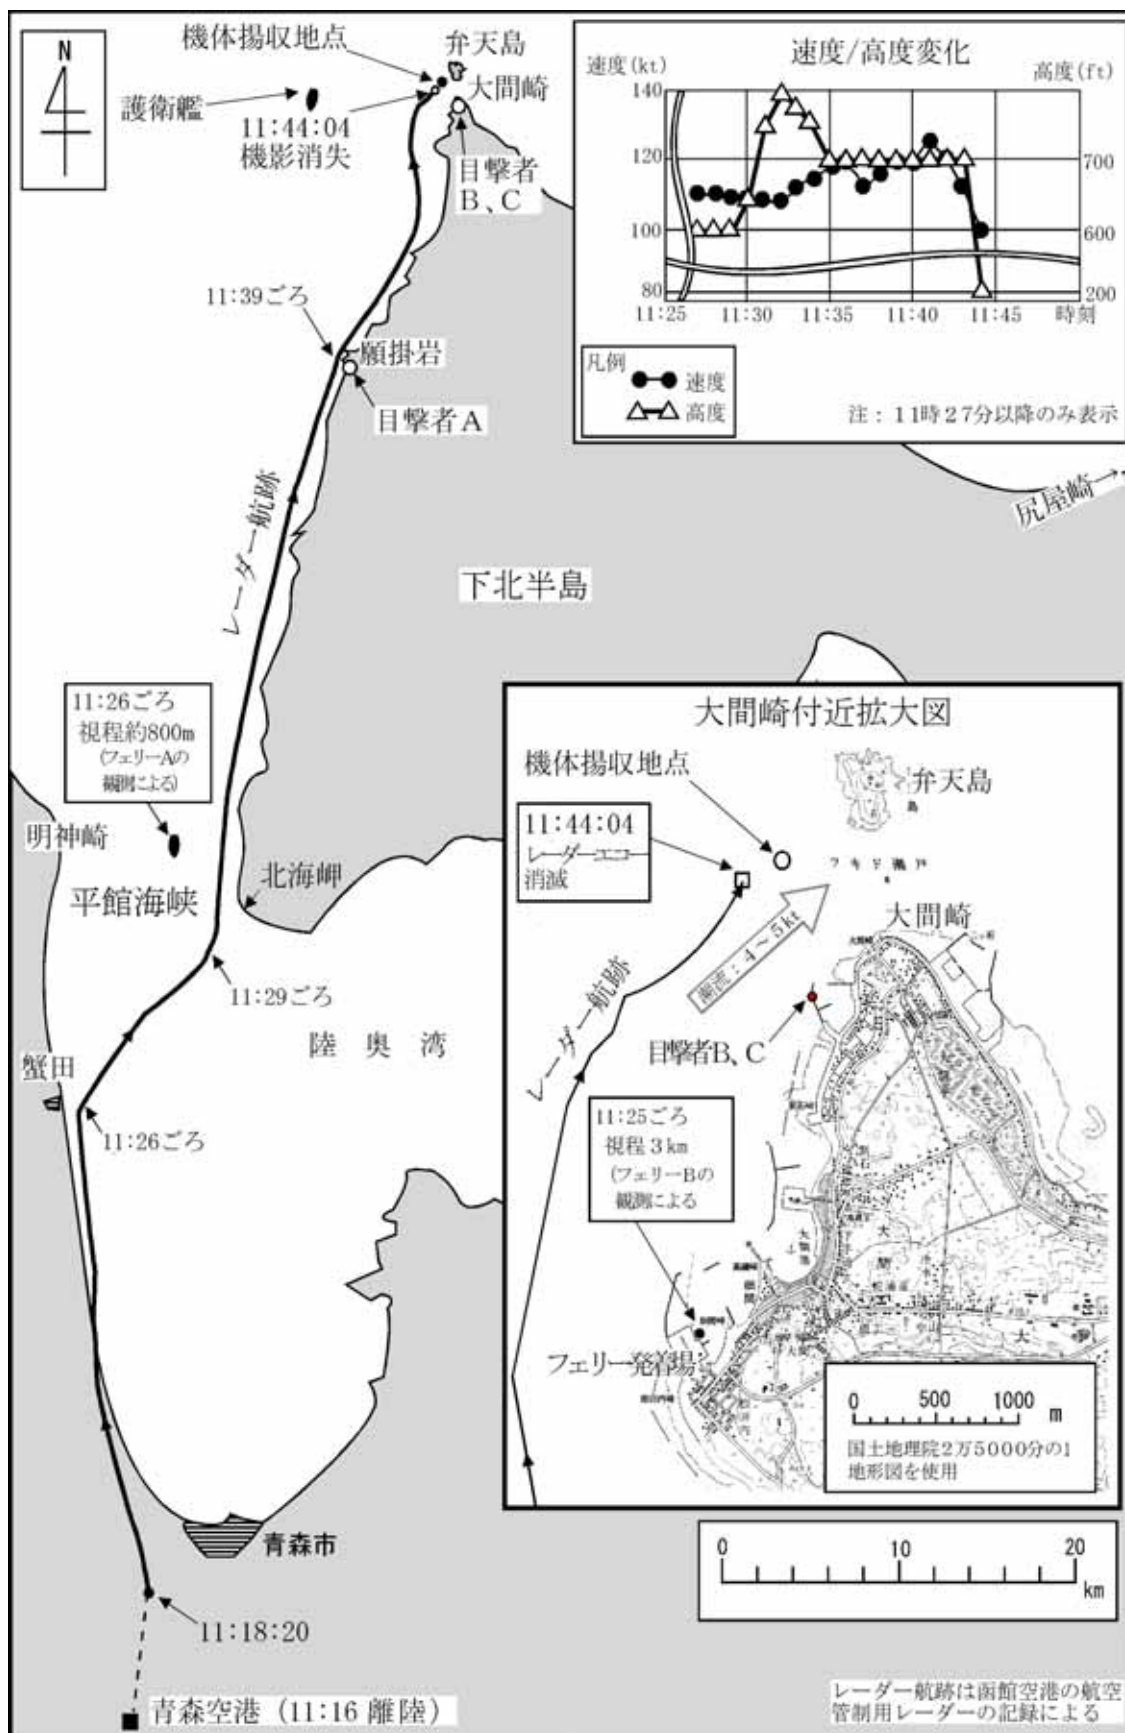
付図1 推定飛行経路図

函館空港の航空管制用レーダーは、同機が青森空港を離陸して約2分経過した11時18分20秒から11時44分04秒までの航跡及び飛行高度を記録していた。同機は、青森空港離陸後津軽半島の東側海岸線沿いに蟹田まで飛行し、そこで北東に針路を変えて平館海峡を渡り、下北半島の北海岬沖を通過後は、下北半島の西側海岸線沿いに北上し、大間崎沖に到達していた。2.1.2(1)に記述する願掛岩付近の通過時刻は、11時39分ごろであった。

付図1に示したように、レーダー航跡から計算した同機の飛行速度は100ktを越えており、これは2.14.6に記述した他の物件との衝突を避けることができる速度とは考えられない。

付図1に示したフェリーAの気象観測値及び2.1.2に記述した目撃者Aの口述から、北海岬以北の海上の視程は、場所によっては1,500m以下の所があり、100kt以上で飛行していた同機にとっては、2.14.6に記述した有視界気象状態の条件を満たしていない場所があったと考えられる。この時点で、2.14.2に記述した報道取材・写真撮影飛行実施基準も考慮して、機長は飛行を断念すべきであったと考えられる。

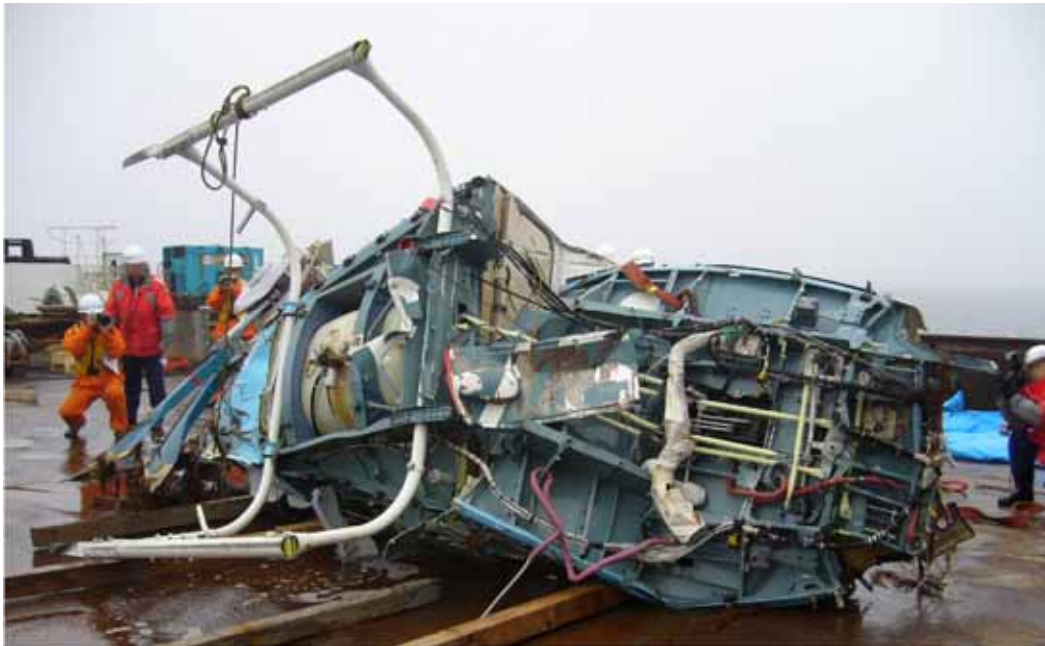
写真1 事故機（機体下面の状況）

機首部分からキャビン後部の前方バルクヘッドまでの部分（風防、計器盤、胴体天井部分）が、胴体から分離していた。キャビンの床面は、変形するとともに、キャビン後部の前方バルクヘッドとの接合部分で破断していた。床面を支える左右のビームは、上記接合部分の少し前方で、下から上に力が作用した状況を呈して破断していた。胴体下部の外板はなく、床下の操縦系統のロッド等は破損していた。胴体とテールブームとの接合部の前方部分の下部外板は、大きく陥没していた。全体的に右側よりも左側の損傷が大きく、後部にある左貨物室の床は上に盛り上がっていたが、右貨物室床は全く変形していなかった。

機首からキャビン上部にかけての部分が外れ、機体の床と前方バルクヘッドの接合部分が下から上に折れ曲がって破断していることから、同機は高速で機首部、胴体下部の順に海面に墜落したものと考えられる。また、右スキッドの前方クロス・チューブとの接合部より前の部分が左からの力で破断していること、及び左貨物室の床は上に盛り上がっていたが右貨物室床は全く変形していないことから、墜落時機体は少し左に傾いた状態であったものと考えられる。テールブームは、海面への墜落と同時に、衝撃により胴体の付け根から分離したものと考えられる。海面との衝突後、メインローターブレードが、青、赤ブレードの順に海面を叩き、メイン・ギヤボックスが機体の右方向に分離したものと考えられる。黄ブレード前縁の青い塗料の付着した位置とテールブームの軸方向の長いくぼみの塗料のはげた位置が一致したことから、このブレードが、テールブームを斜め下からたたき、長いくぼみを作ったものと考えられる。

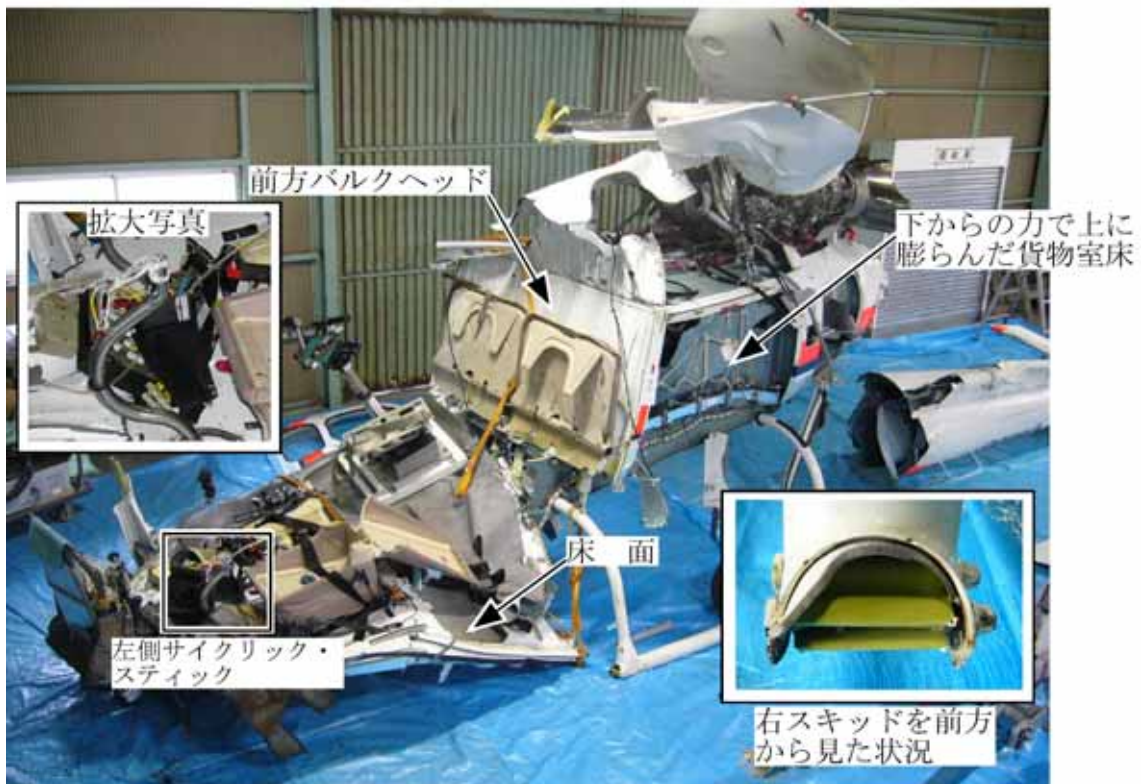
写真2 事故機（起立状態）

胴体の主要部分は、機首を北北西に向け胴体左側を下にして海底に横たわっていた。テールブームは胴体から分離し、胴体の北側約200mの海底に横たわっていた。

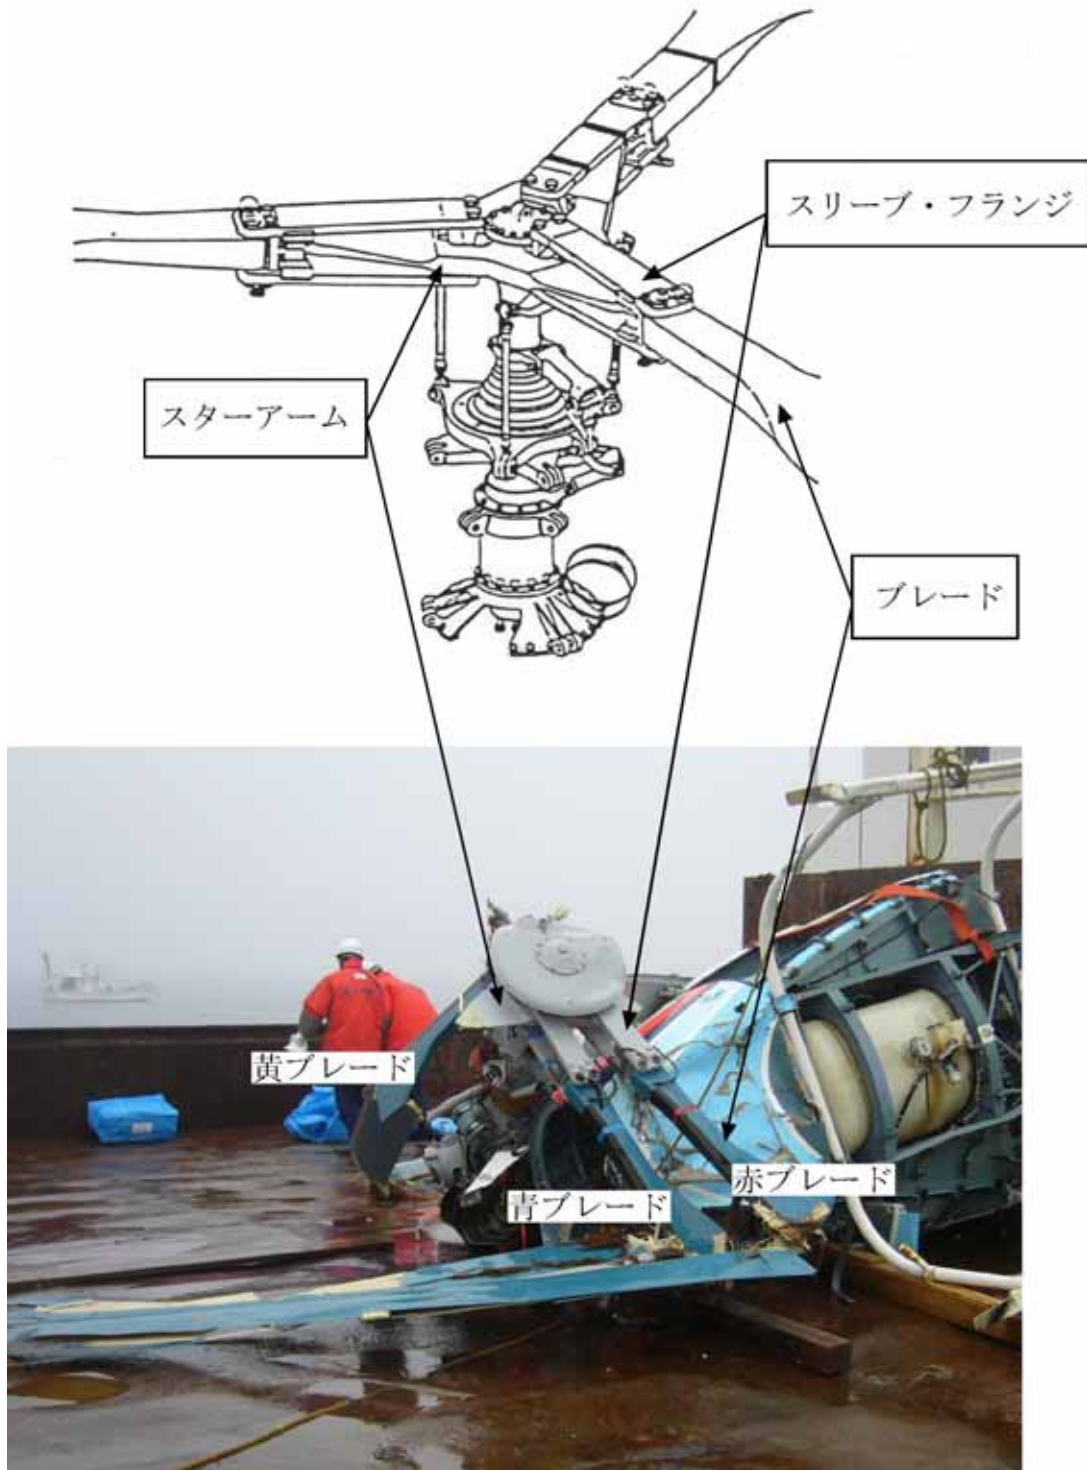
写真3 メインローター・ハブ等の状況

黄ブレードが連結されているスリーブ・フランジ部分は、竹が細かく裂けたような状況を呈しており、スターアームの部分は破断していた。ブレードは、付け根から1.5mの部分で折れていた。先端から1.4mの部分の前縁にはへこみがあり、テールブームの青い塗料が付着していた。

青及び赤ブレードのスリーブ・フランジは、破損していなかった。両スターアームは、スピンドルの部分が破断していた。両ブレードは、付け根からそれぞれ1.5m及び1.6mの部分で折れ曲がっていた。

メイン・ギヤボックスは、4本のローター・マスト・サポート・ストラット及びフレキシブル・サスペンションで機体に取り付けられているが、それらが破断したため、マストと一体の状態では機体と分離していた。フレキシブル・サスペンションの左側取付部は、若干陥没していた。

マストに損傷はなかった。スワッシュプレートは、マストの軸に対してほぼ直角で、特定の方向に大きく傾斜することなく、上限近くまで押し上げられていた。

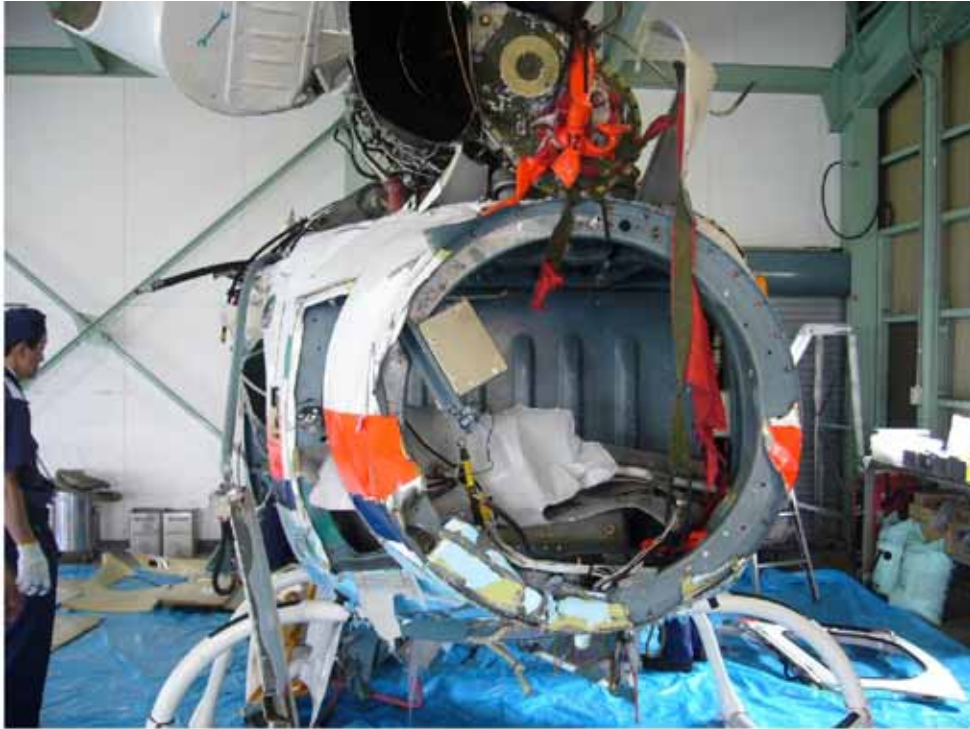
写真4 テールブーム取付部の状況

(6) テールブームは、胴体から分離していた。テールブームを後方から見て上を12時の方向とした場合、胴体との接合部は、おおむね11時半～5時半の範囲で引張、5時半～11時半の範囲で圧縮を受けていた。

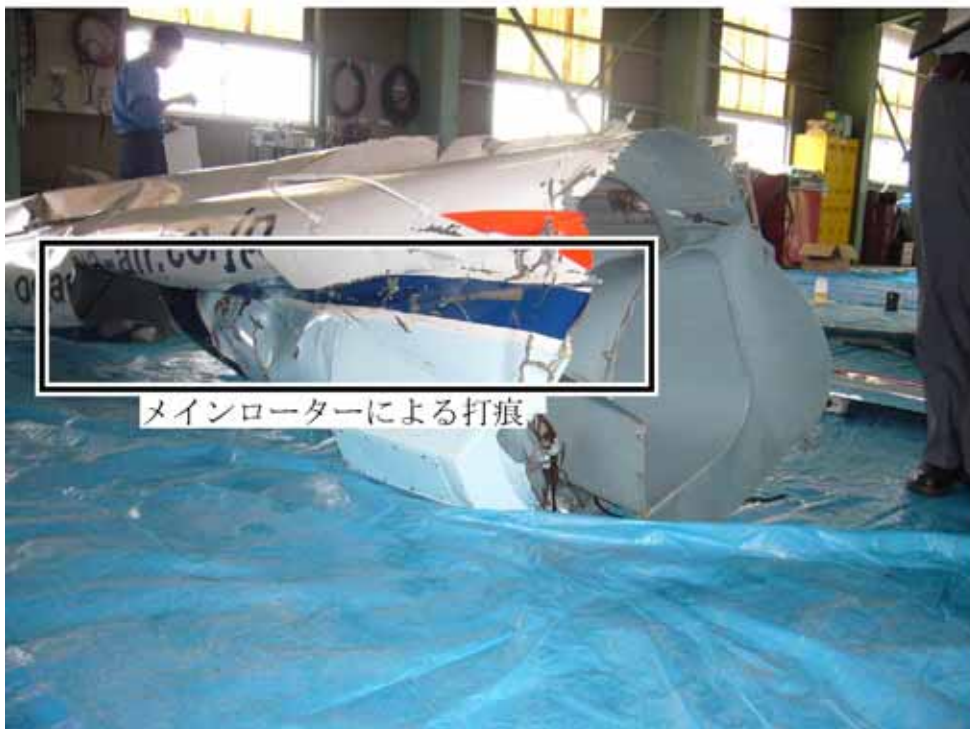
写真5 テールブームの状況

テールブーム右側前方部分には、長いものが斜め下からたたいた長さ約3mの機軸方向のへこみがあり、その後端から約1.4mの部分で、青の塗装が一部はげていた。

テールブームは、後端から約1.4mのところ破断していた。破断部分の後方側に取付けられているテール・ローター・ギヤボックス及び上部垂直尾翼は、揚収できなかった。
