AA2010-3

航空事故調査報告書

II 朝 日 航 洋 株 式 会 社 所 属 JA9690

所 属 朝日航洋株式会社
型 式 アエロスパシアル式A S 3 3 2 L型（回転翼航空機）
登録記号 J A 9 6 9 0
発生日時 平成21年8月3日 08時28分ごろ
発生場所 滋賀県高島市今津町の山中、標高約500m付近

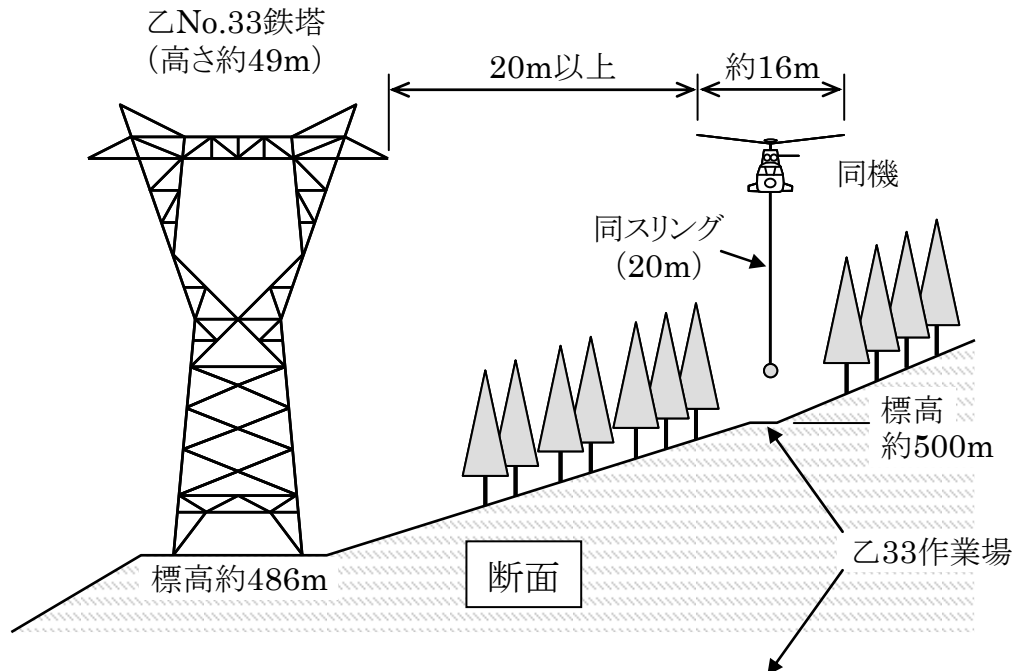
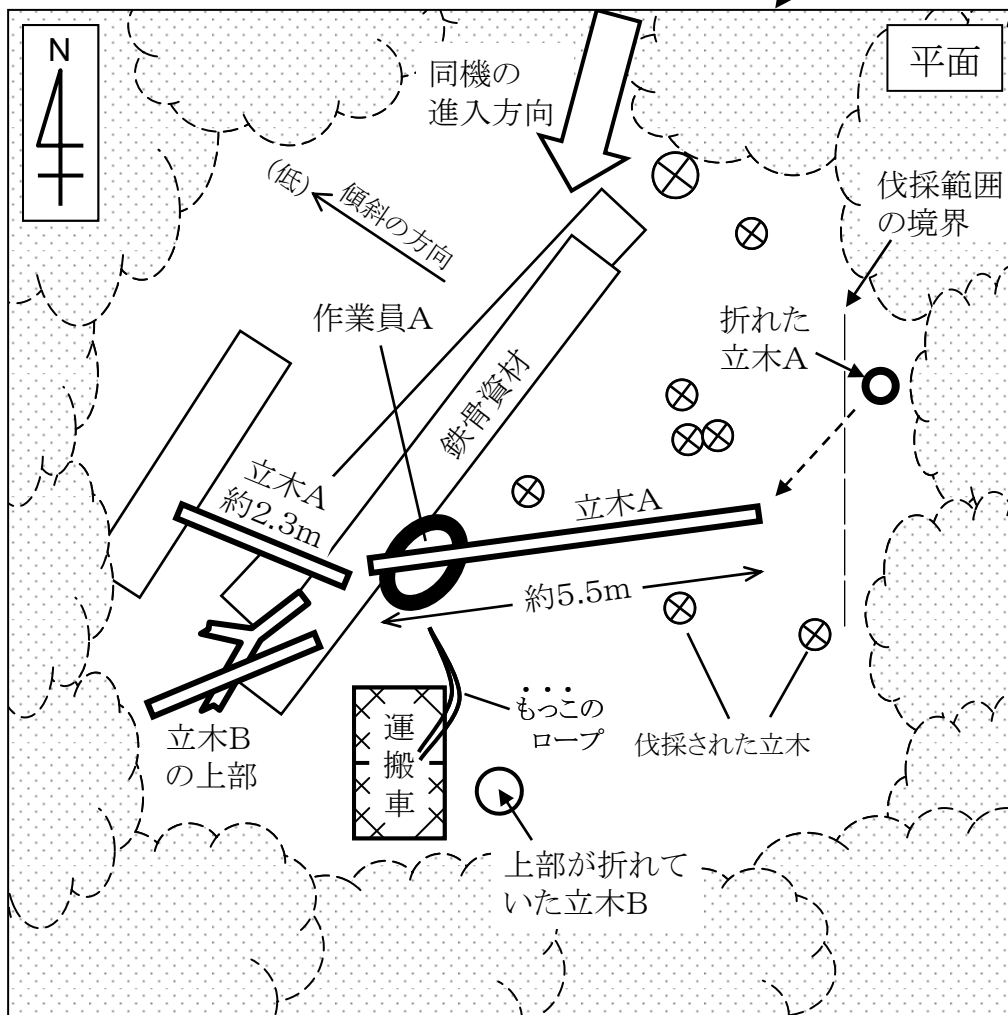
付図2 事故現場概念図

事故現場は、滋賀県高島市今津町の標高約500mの山中に設けられたヘリコプターによる作業場所で、東側が高く西側が低い最大斜度約20度で一部平坦な部分の

ある傾斜地であった。概ね11m四方の範囲内の立木が伐採されており、事故現場の西側約40mの位置（標高約486m）には地上高約49mの乙No. 33鉄塔が立っていた。

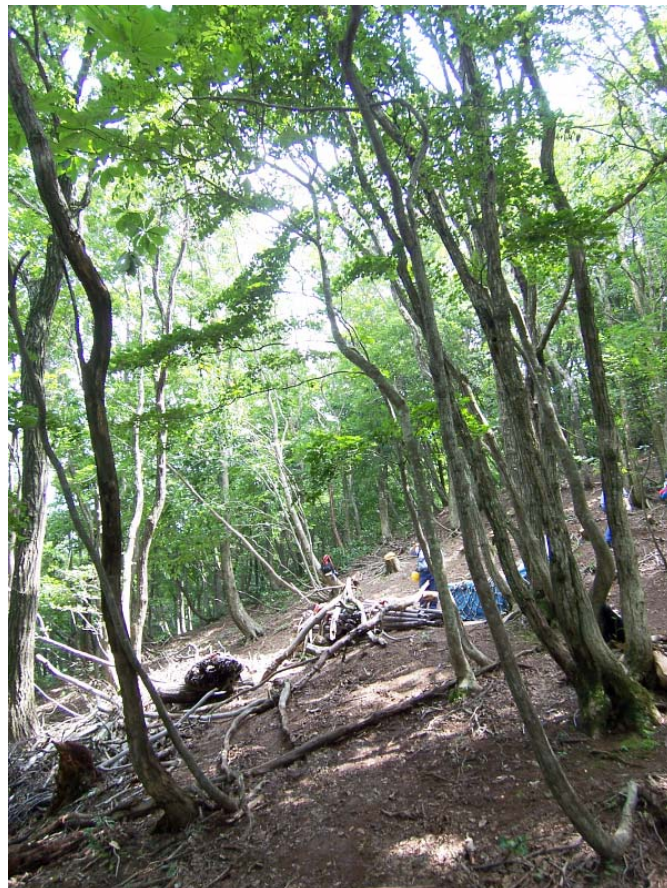
写真2 乙33作業場

乙33作業場を選定するための調査は平成20年12月に行った。通常、作業場所の選定は、鉄塔等の障害物からの水平距離(20m以上)、資材の運搬ルートや距離、敷地の平坦度、立木の伐採量などを考慮して決める。輸送する資材の量が多いときは作業場所を広くとるようにしているが、立木を伐採する範囲は山林の所有者との調整や環境保護の観点からあまり広くはできない。付近に内部が朽ちた立木があったとしても、外観から判断しにくい場合などは残されてしまう可能性もある。

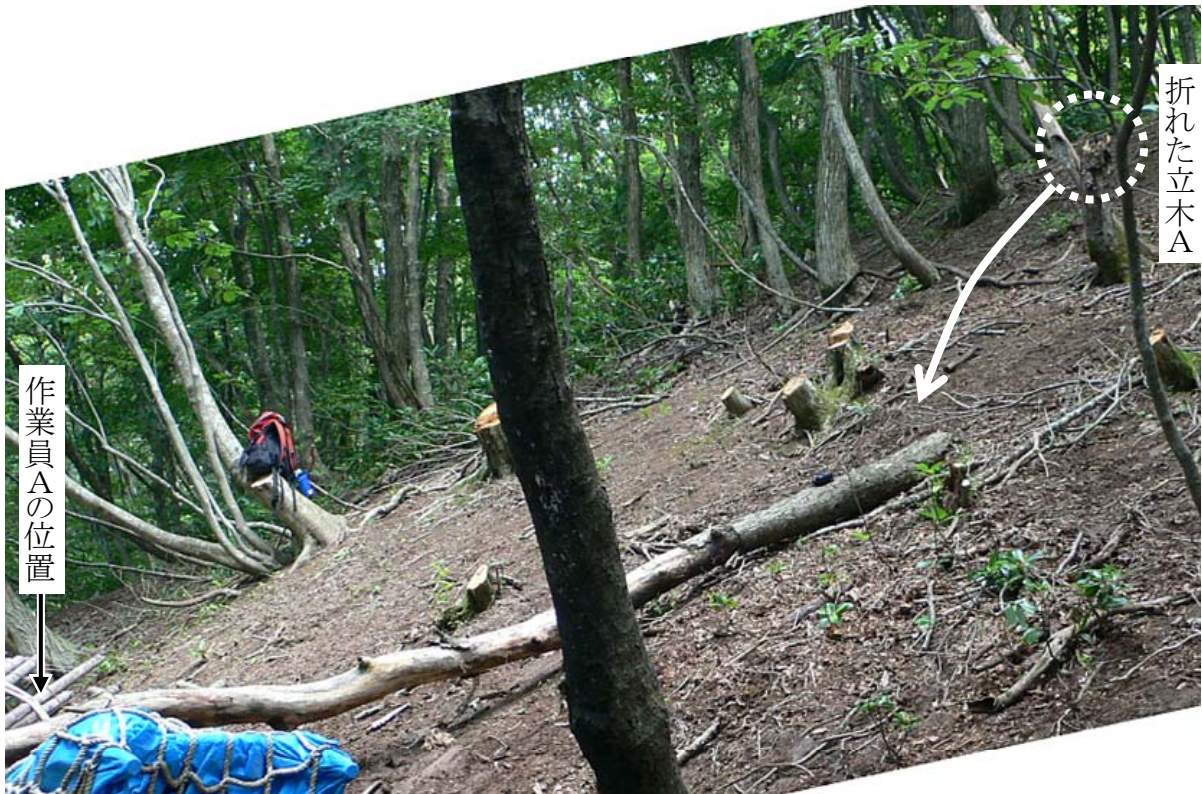
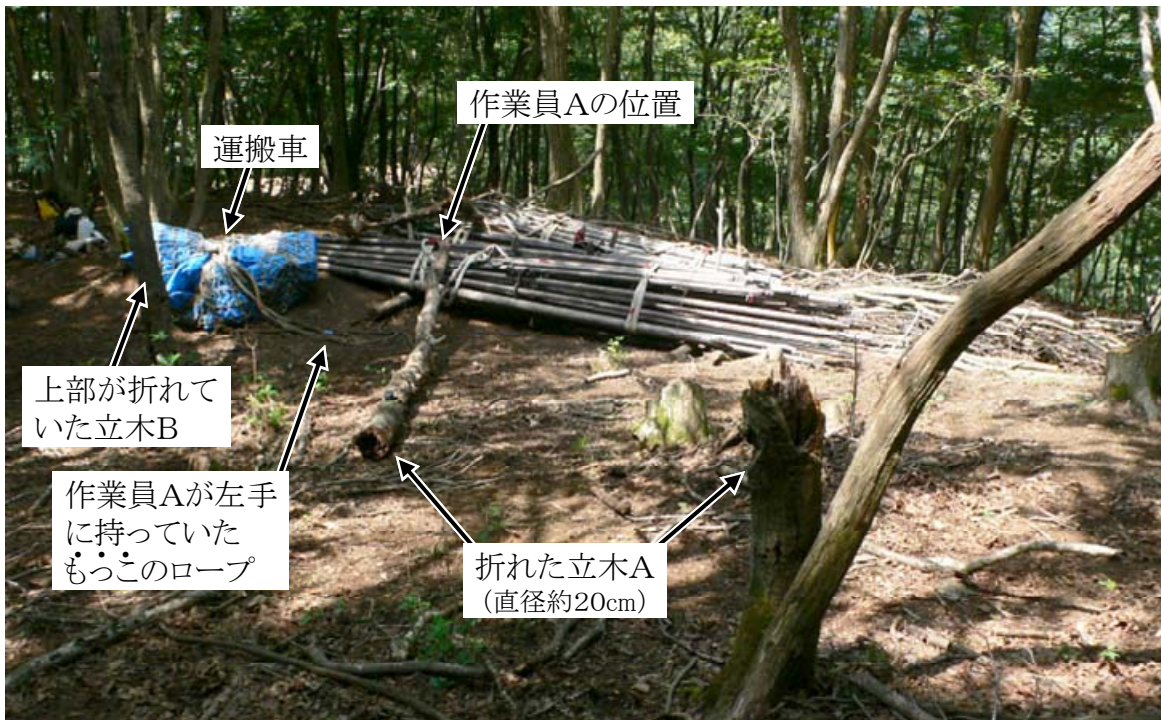
写真3 事故現場

立木Aは地上高約9mで、山側の伐採範囲外にあり、地上高1m付近（直径約20cm）で折れ、折れた木が谷側に倒れて、折れた箇所から約5.5mの位置でさらに折れていた。折れた木々は鉄骨資材の上に落下していた。立木Aには葉が付いておらず、折れた箇所付近には木の外皮が残っていたが、内部は朽ちて空洞になっていた。

鉄骨資材の上には、立木Aの他に、運搬車の近傍の立木（以下「立木B」という。）の上部から折れた部分も落下しており、その内部は朽ちていた。

2.1及び2.6に記述したことから、このとき乙33作業場の山側の立木伐採範囲外にあった地上高約9mの内部が朽ちて空洞になっていた立木Aが、同機のダウンウォッシュにより揺さぶられたことにより地上高約1m付近で折れ、同様に内部が朽ちていた立木Bの上部を巻き込みながら倒れて、背後から作業員Aに当たったものと推定される。同機とそのダウンウォッシュによる騒音の中であり、かつ倒れてきた木の方向が作業員Aの視野外であったため、作業員Aは倒れてくる木に気付くことができず、避けることができなかつたものと推定される。

折れた立木A

上部が折れていた立木B

折れた立木A
(直径約20cm)

作業場所の選定に当たっては、上記のさまざまな要件を考慮すると同時に、ヘリコプターのダウンウォッシュにより倒れるおそれがある周辺の樹木の状態等にも十分な注意を払いつつ伐採範囲を適切に決定することが必要である。
