AA2010-4

航空事故調査報告書

個 人 所 属 J A 3 3 T H

所 属 個人
型 式 ロビンソン式R 4 4型（回転翼航空機）
登録記号 J A 3 3 T H
発生日時 平成21年9月5日 11時30分ごろ
発生場所 静岡県静岡市清水区
三保場外離着陸場

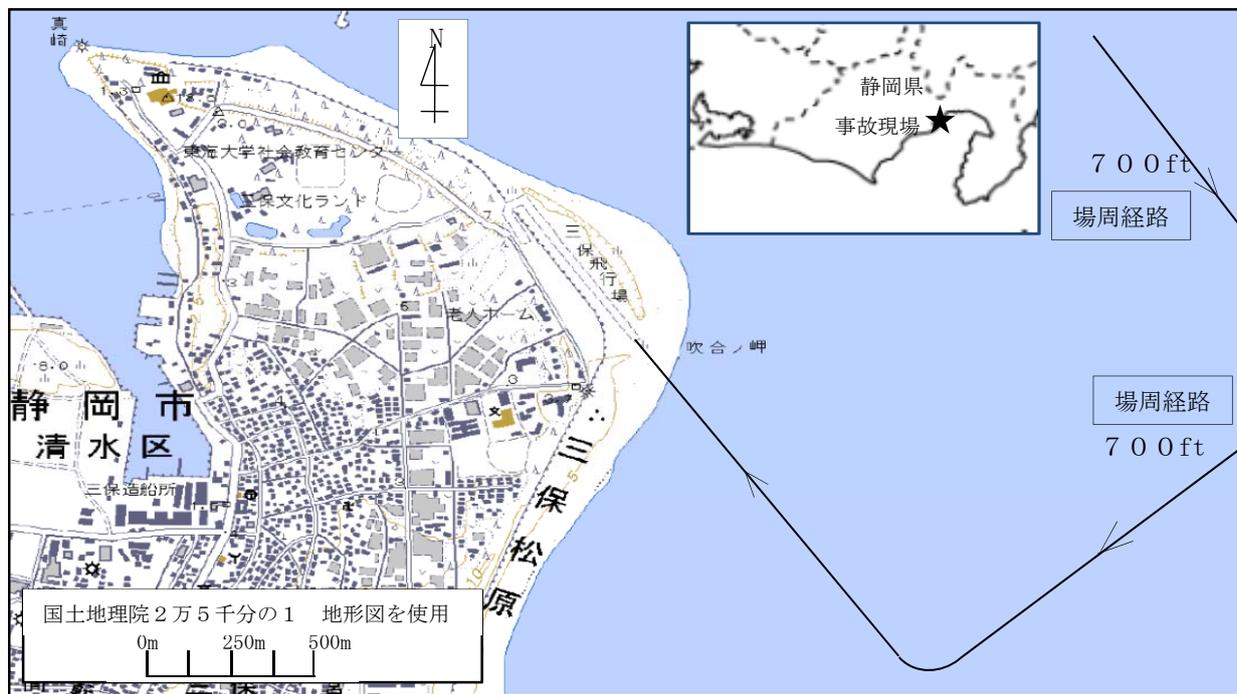
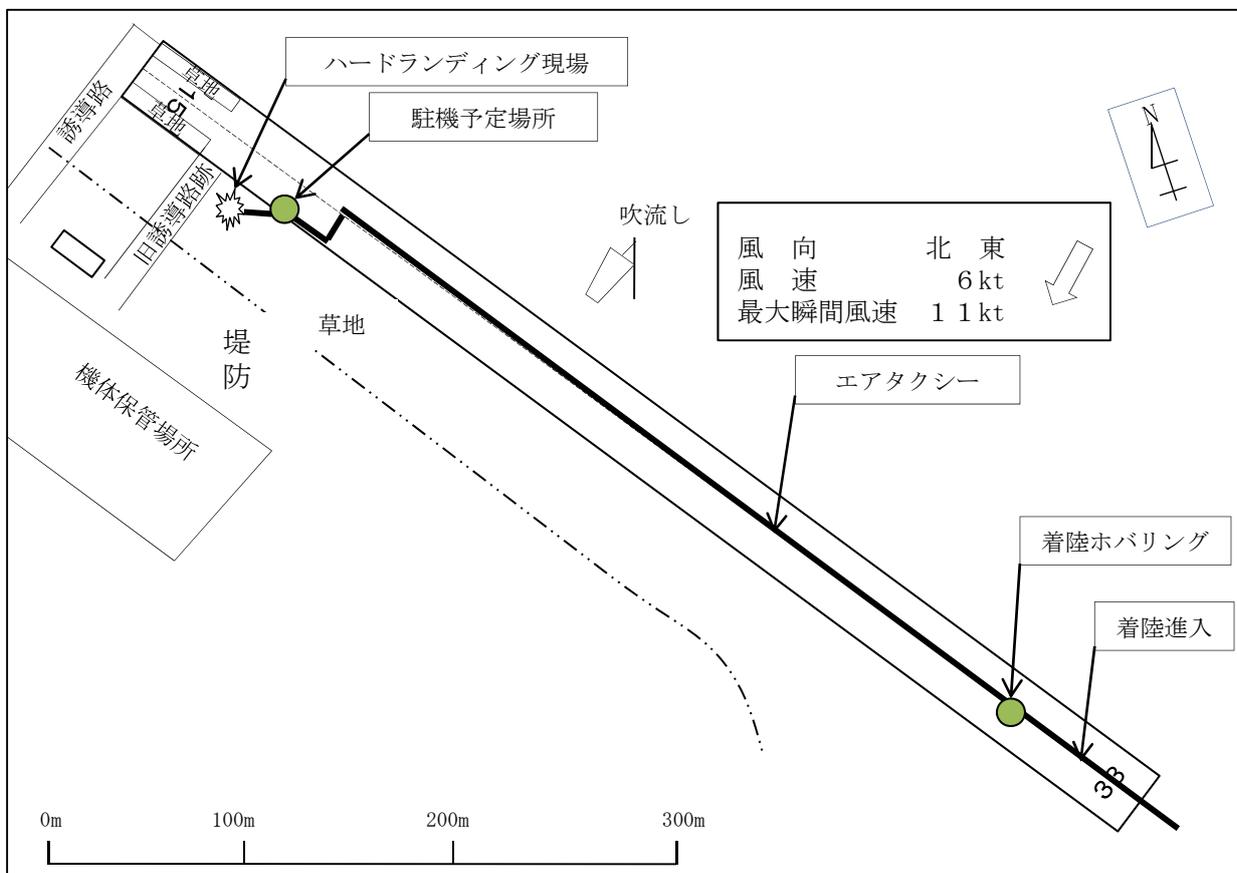
付図1 推定飛行経路図

個人所属ロビンソン式R44型JA33TH（以下「同機」という。）は、機長1人が搭乗し、平成21年9月5日11時22分ごろ、慣熟飛行のため三保場外離着陸場（以下「三保場外」という。）滑走路15を離陸した。その後、場周経路を経て滑走路33へ進入し、着陸地点上空でホバリングに移行した後、エアタクシー^{*1}により駐機予定場所へ移動した。

しばらくして場周経路から滑走路33へ進入し、着陸地点上空において約3ftの高度でホバリングを行った。その後、いったん同機を滑走路路上に駐機するため、そのままの高度で滑走路路上をエアタクシーした。滑走路33終端の手前約100mの地点で向きを変え、滑走路の左端部分に機首を滑走路33と同じ向きにして接地しようとしてホバリングを開始した。

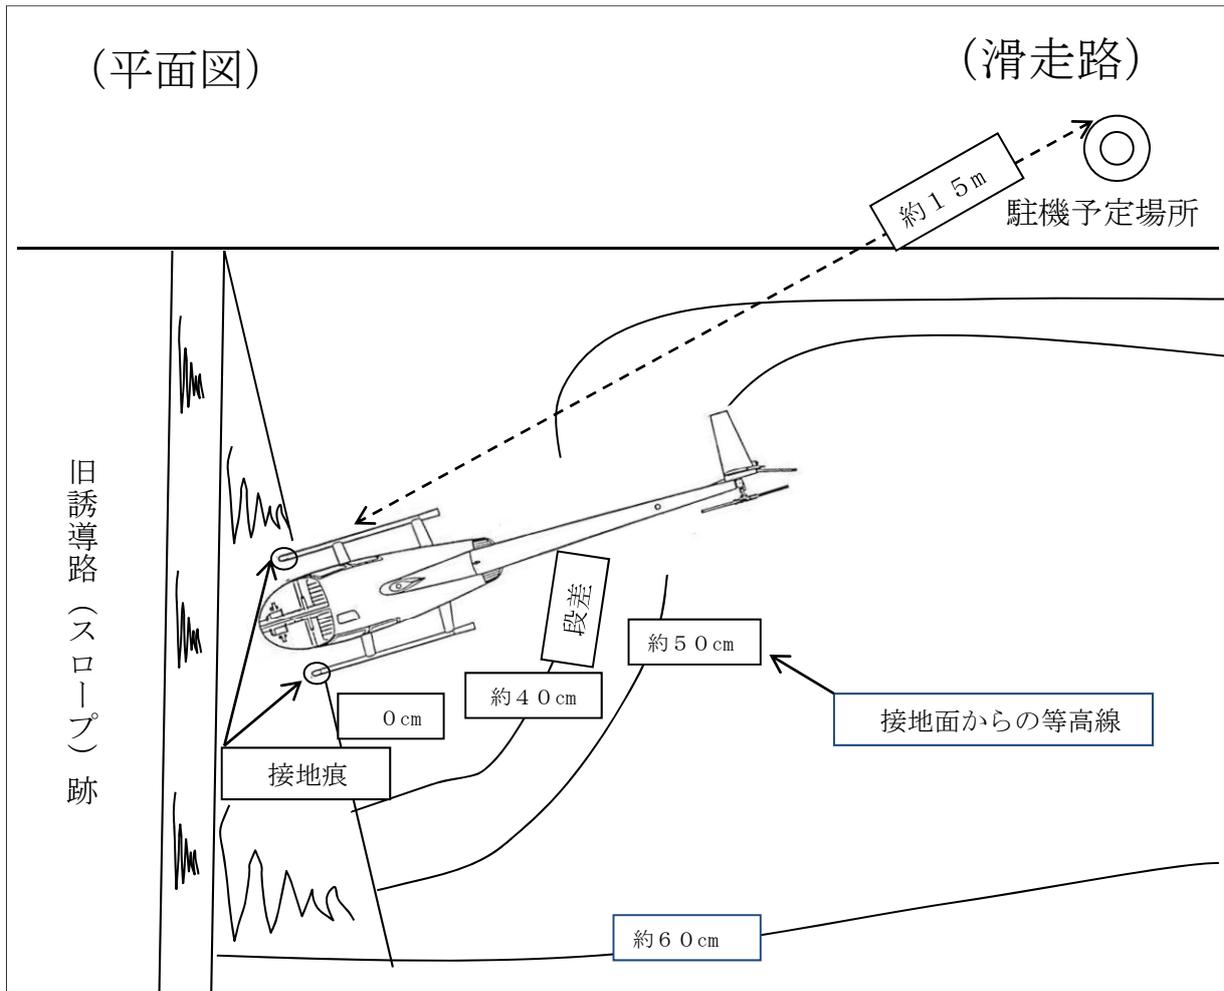
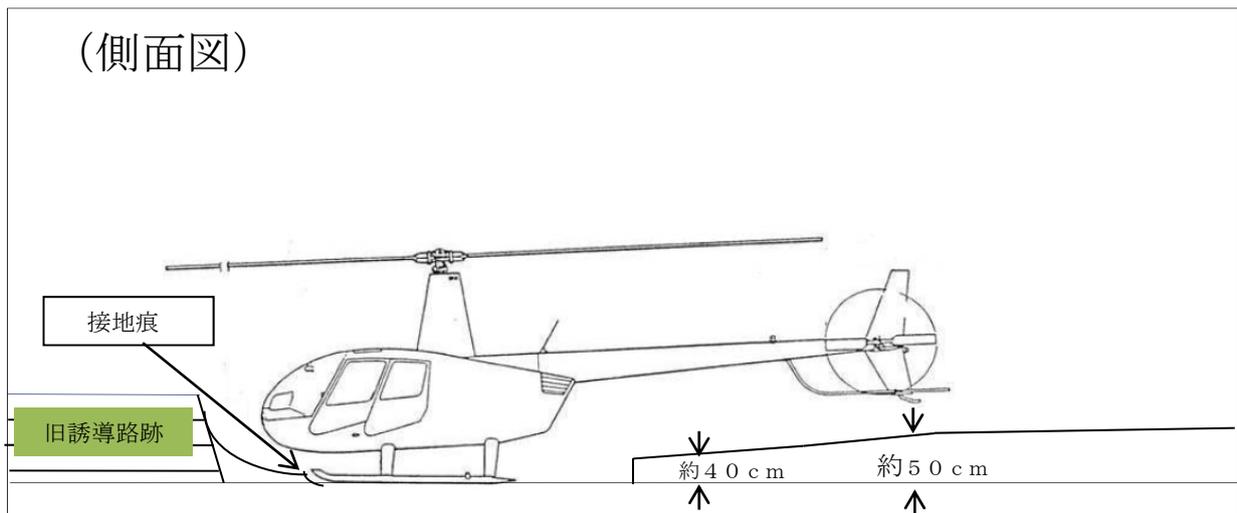
付図2 事故現場見取図

同機が接地した滑走路西側の草地は、斜面と段差を含む不整地であった。この不整地は滑走路33左端から約14m西側まで続き、そこから先は堤防となっていた。

草地には、同機が機首方位約310°として停止したことを示すスキッドの接地痕が残っていた。スキッド接地痕から前方は、スロープになった旧誘導路跡に向かって上り傾斜になっており、スキッド痕から後方は、約4mの地点までほぼ平面でその先は段差になっていた。その段差は、接地面に対し、約40～50cm高くなっていた。

同機が接地した現場は、2.7.2に記述したように、段差により約50cm高くなっている部分を含む不整地であったことから、2.5.3に記述した同機のテイルスキッド高は段差部分では、1/2以下になっており、また、同機の接地は、上記(1)に記述したように機体の構造部材を変形させるほどの荷重を伴うハードランディングであったことから、この接地時にテイルスキッドを地面と接触させ、尾部下方バーティカルフィンを損傷させたものと考えられる。

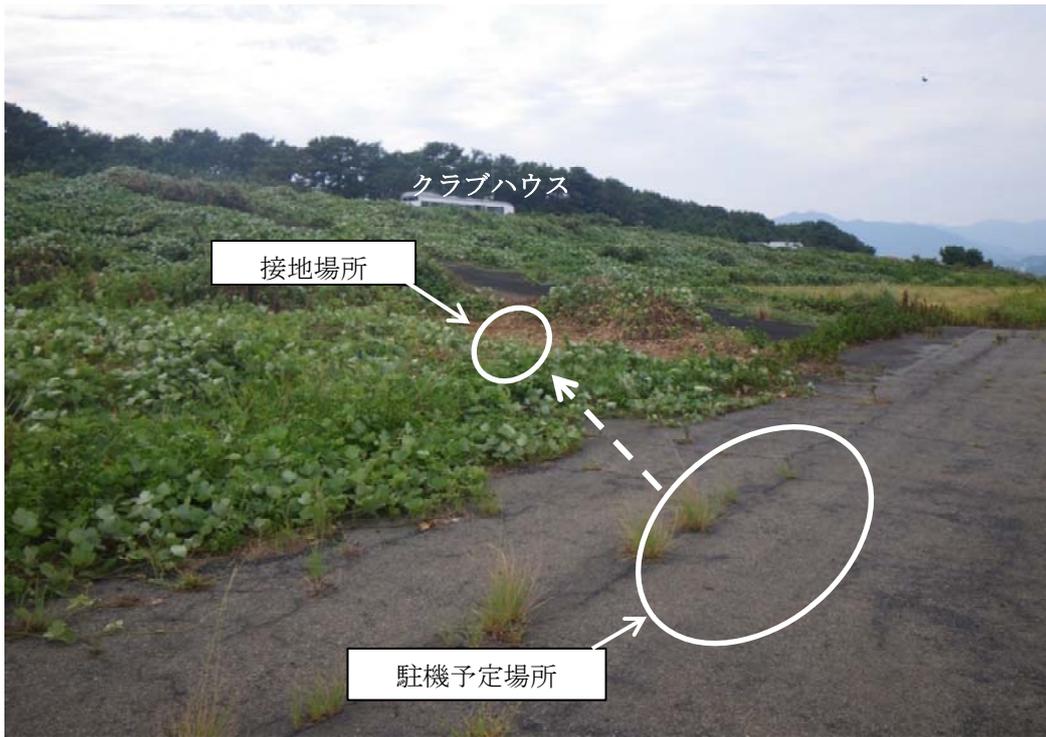
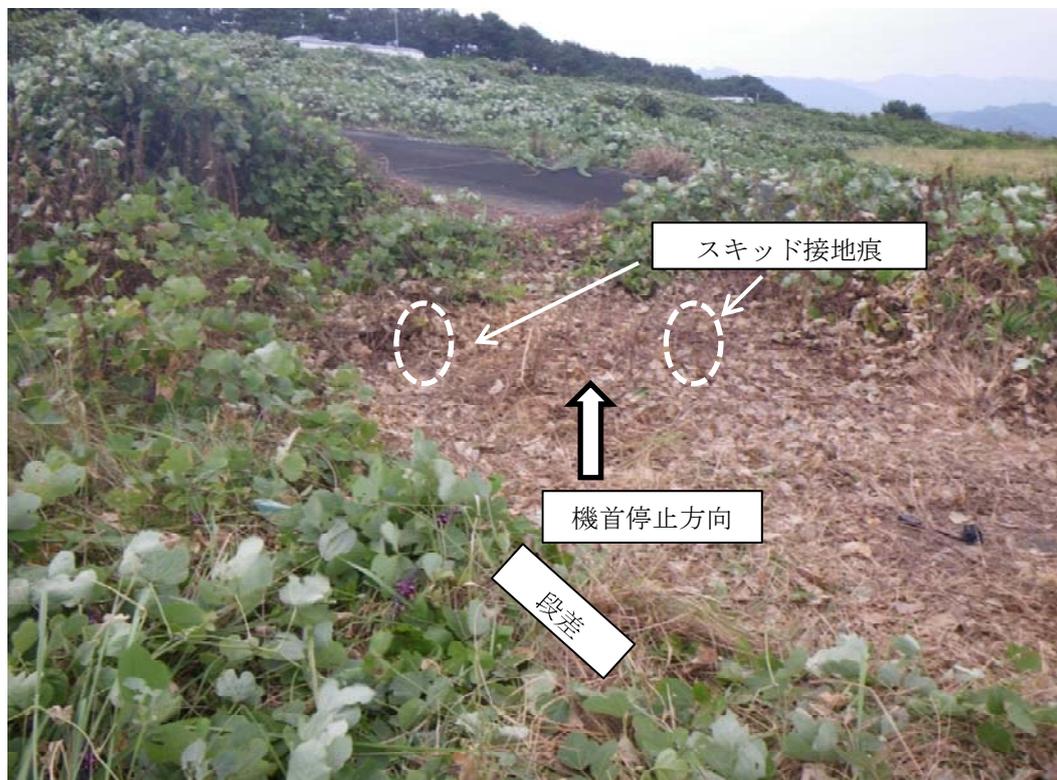
写真1 事故現場

事故の発生場所は、三保場外の滑走路33終端付近西側の草地（北緯35度01分、東経138度32分）で、発生時刻は、11時30分ごろであった。

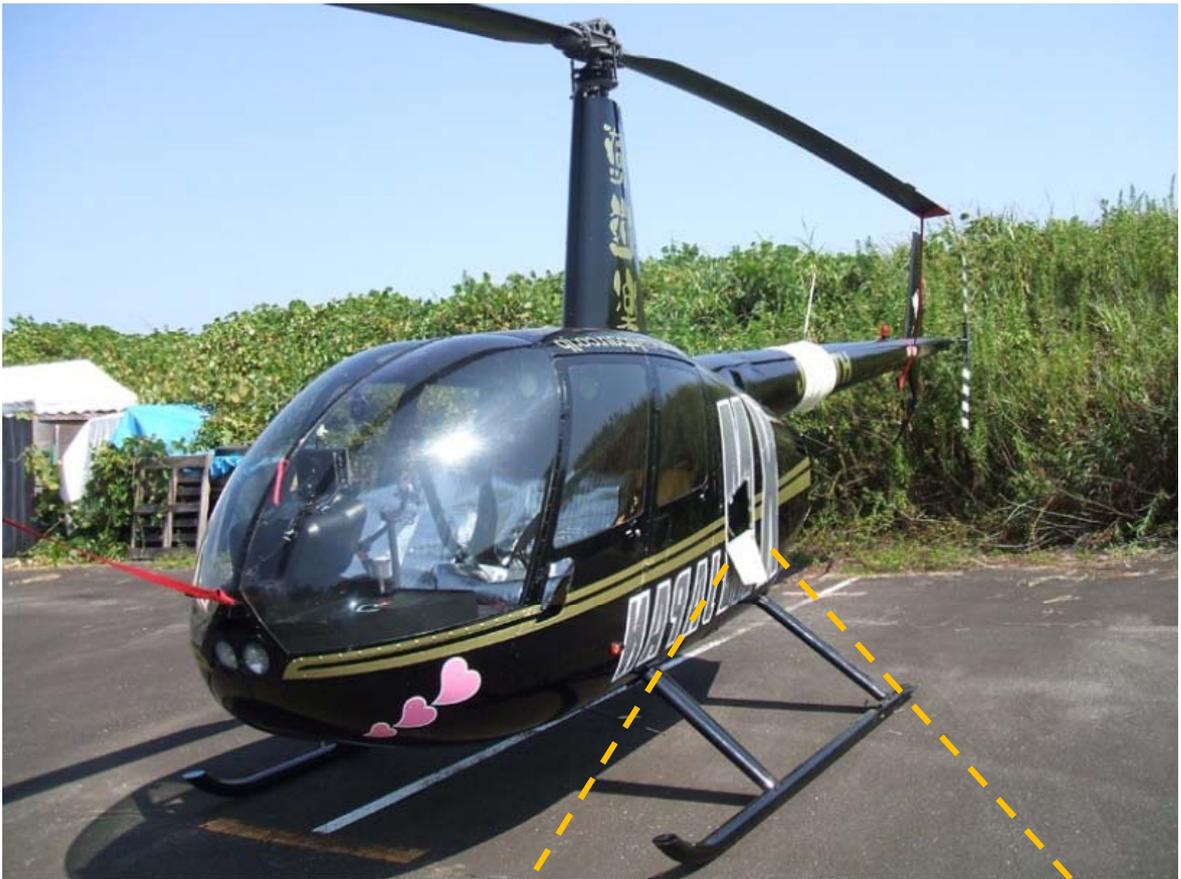
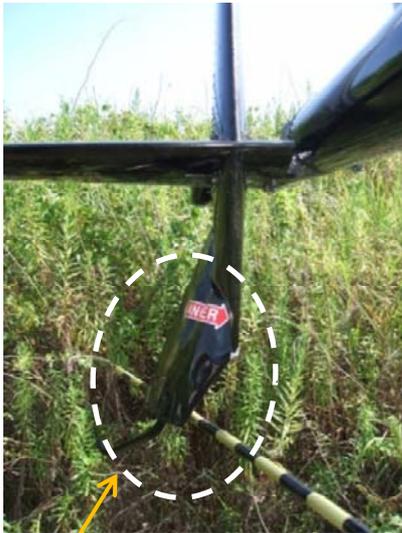
写真2 事故機

(1) 胴体下部フレーム（左側）の変形

(2) 尾部下方バーティカルフィンの変形

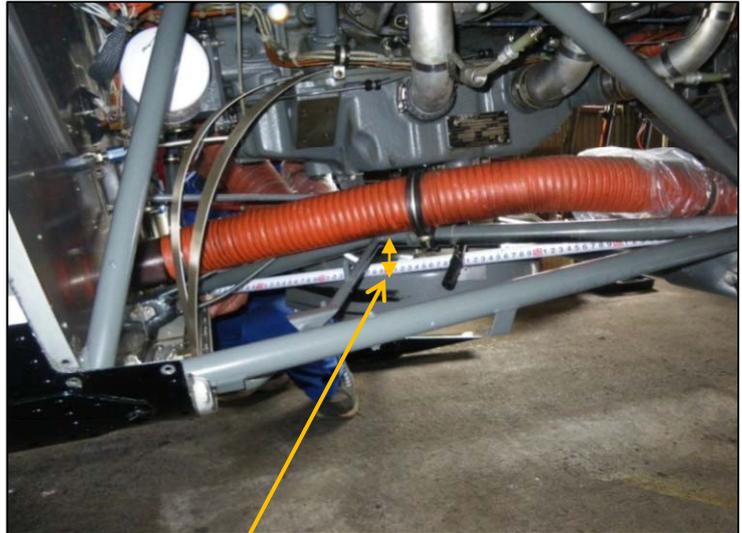
(2) 尾部下方バーティカルフィンの変形

2.1の口述では、接地直前の高度1ftにおける瞬間的な機首上げ角は、「急停止」で用いる角度である15°から20°の概ね2分の1から3分の1程度であり、これによれば、機首上げ角は大きくても10°程度となる。これに対し、2.5.3で記述した米国ロビンソン社において計測したテイルスキッドの接触角は、12°である。また、機長はこのときに接触した感じはなかった旨も述べている。これらのことから、瞬間的な機首上げ発生 の時点で、一体構造となっている尾部下方バーティカルフィンを変形させるようなテイルスキッドの強い接触はなかったものと考えられる。

下方バーティカルフィンの変形

(1) 胴体下部フレーム（左側）の変形

胴体下部フレーム（左側）は、スキッドに取り付けられているため、機体が接地した際にスキッドに上向きの力が加わり、フレームを圧縮し変形させたものと推定される。

下部フレーム上向きの変形
