AA2011-7

航空事故調査報告書

Ⅱ 個人所属 JA 2 5 5 3

所 属 個人
型 式 ヴァレンティン式タイフーン17EⅡ型（動力滑空機、複座）
登録記号 JA2553
発生日時 平成22年6月12日 14時45分ごろ
発生場所 三重県松阪市高須町 高須滑空場

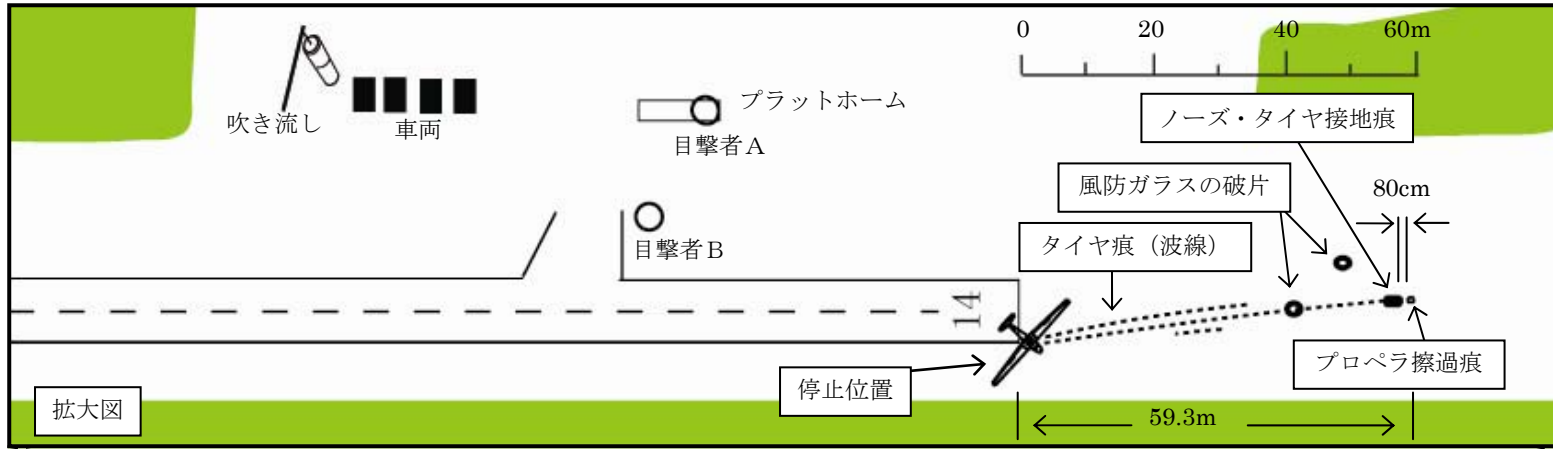
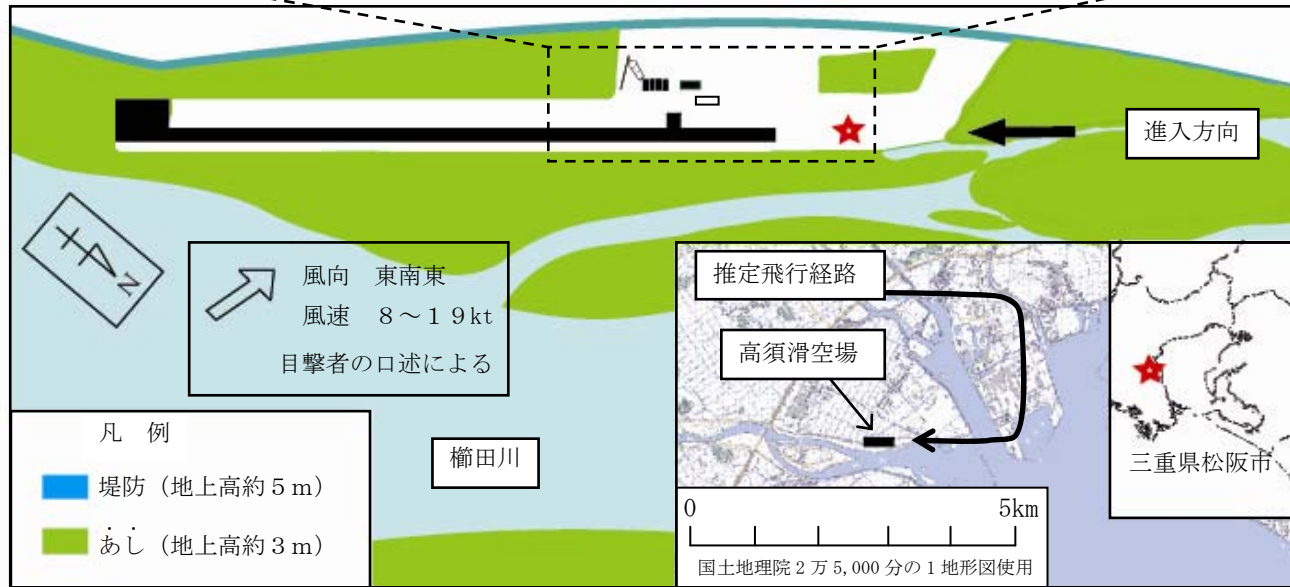
付図1 推定飛行経路図

試験飛行のため同滑空場を離陸し、約30分後、松阪市内上空約1,500 ftで進入を開始して約700 ftに降下した後に最終進入のための旋回を行い、滑走路進入端に進入角度を合わせて進入していた。最終進入速度は確認できていないが、速度計の黄色の三角 (62 mph (54 kt)) 辺りを示していた。右側の堤防 (高さ約5 m) の少し上ぐらいの高さになったときに機体が急激に沈下してノーズが下がり、ハードランディングした。最初にプロペラとノーズ・タイヤが接地し、ノーズ・ギアが引っ込んだ。

地上には無線電話がないので、離陸時は高さ約 1.5 m のプラットホーム上から同機を見ていた。進入時もプラットホーム上から同機を見ていたが、14時45分～50分ごろハードランディングしたのを見て、すぐに警察に通報した。同機は滑走路に正対し、パーフェクトな進入をしていたと思う。高度約 5 m ぐらいまでは普通に進入し、急にノーズが下がった感じで沈下した。

する直前の高度約3～5mで急にノーズが下がって沈下したため、ハードランディングしたことにより機体を損傷し、機長及び同乗者が重傷を負ったものと推定される。

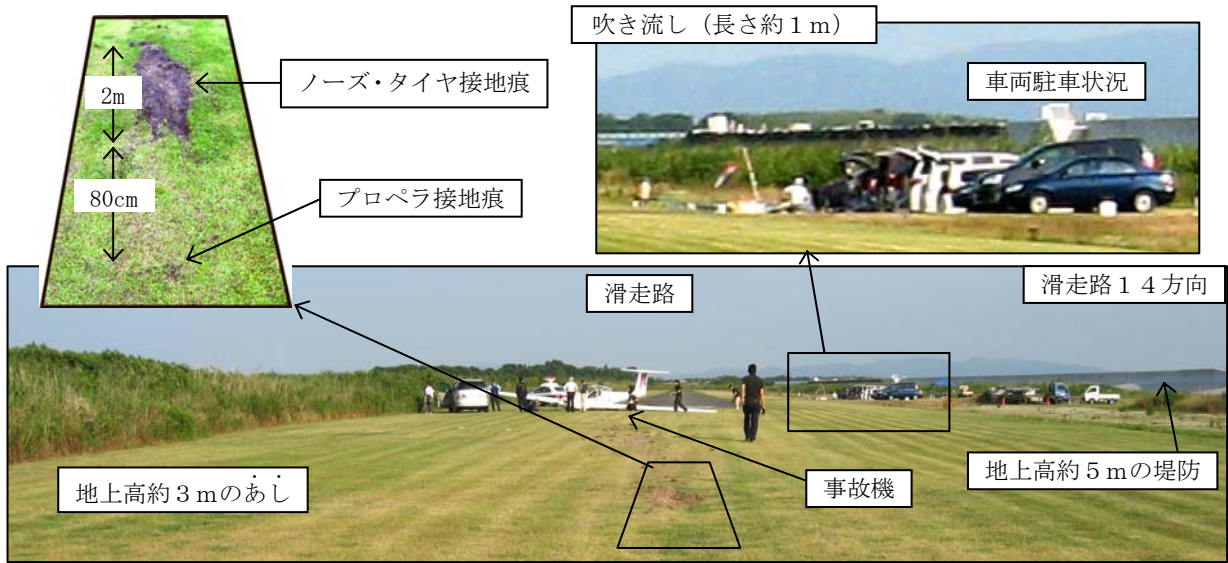
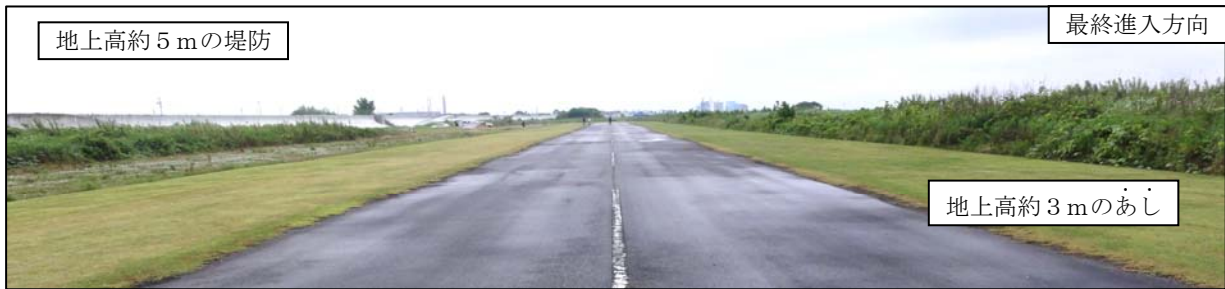
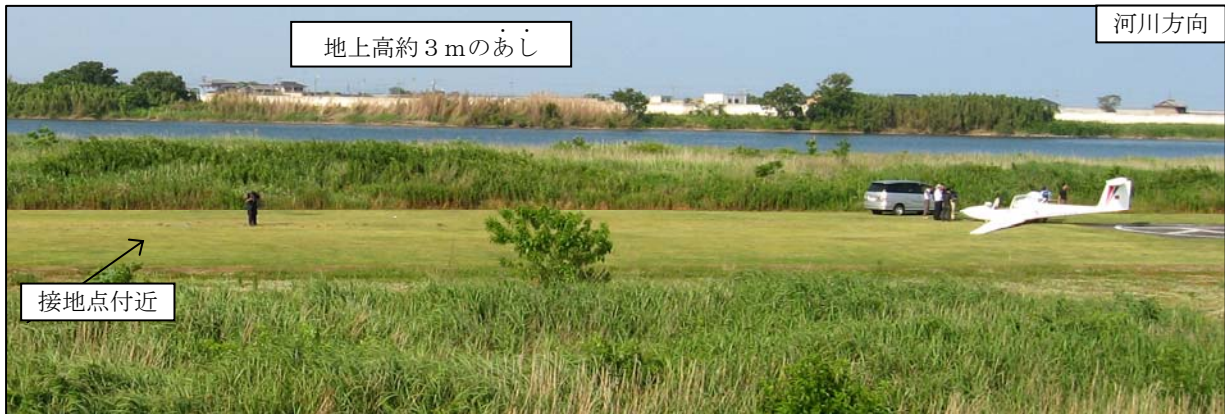
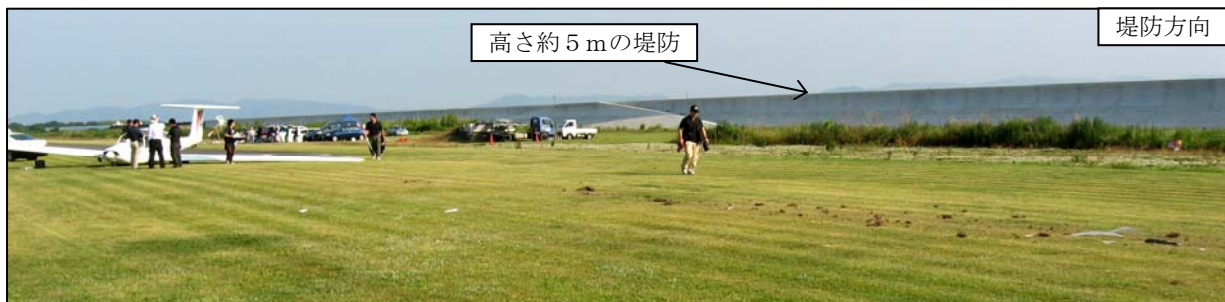
写真1 事故機及び現場周囲の状況

事故現場は、櫛田川河口付近の河川敷にある同滑空場の滑走路14の進入端手前の芝地であった。滑走路は、長さ 500m 、幅 10m の範囲がアスファルトで舗装されており、磁方位は $140^{\circ}/320^{\circ}$ 、標高は約 2.5m であった。また、滑走路14の左側ショルダーから約 8.5m 先には地上高約 3m のあしが群生し、右側ショルダーから約 7.5m 先の堤防は、地上高約 5m であった。

事故当時は、滑走路14の進入端から滑走路中央標識の方向約 120m 、滑走路中心線の西側約 30m の芝地に、ラジコン愛好家が使用する小さな吹き流し (長さ約 1m) が設置されていたが、地上にはグライダーと通信可能な無線電話は設置されていなかった。

同機は磁方位 005° に機首を向け、滑走路14の進入端に尾部が重なった状態で停止していた。同機が停止した位置の北西約 59.3m の地点には、幅約 5cm 、長さ約 10cm の擦過痕が進入方向に対して横切るように付いていた。さらに、滑走路方向に約 80cm 進んだ位置 (同機が停止した位置の北西約 58.5m に相当) には、幅約 20cm 、長さ約 2m の接地痕があった。また、この接地痕から停止位置までの間には、同機が滑走したときにできたタイヤ痕があり、更にプロペラ及び風防ガラスの破片が散乱していた。

風については、一般に、高度が低くなると地表付近の摩擦で上空より風速が減少するウインドグラジェント効果（ウインドシアの一種）があるため、低い高度で対気速度が低下することを予測し、進入速度を増やしておく必要があるが、同滑空場の場合、滑走路14の左側ショルダーの先に群生していた高さ約3mのあしの影響により、ウインドグラジェント効果による風速の減少率が更に大きくなった可能性が考えられる。さらに、2.6に記載したとおり、事故当時、櫛田川の方向から滑走路方向に吹いていた風は、群生したあしの影響により乱れが発生していた可能性が考えられる。

同滑空場の吹き流しは長さが約1mで正規なものより小さく視認しづらかったこと、吹き流しの前に駐車していた車両が視認の障害となったこと、及び地上には風向風速計及び無線電話がなく地上から風的情報を連絡できなかったことから、機長は地上風を的確に把握できていなかったものと推定される。しかしながら、着陸前に機長は、高く茂ったあしが風になびく状況を見ることなど、何らかの方法により同滑空場の風の状況の把握に努めるべきであり、進入中、地上風を的確に把握することができない場合には、進入を一旦中止して、地上風を判断してから再度進入を試みるべきであると考えられる。

また、国土交通省航空局は、滑空場において、吹き流し、風向風速計、無線電話等により地上風に関する適正な情報が提供されるよう関係団体を指導するとともに、関係者に周知することが望ましい。

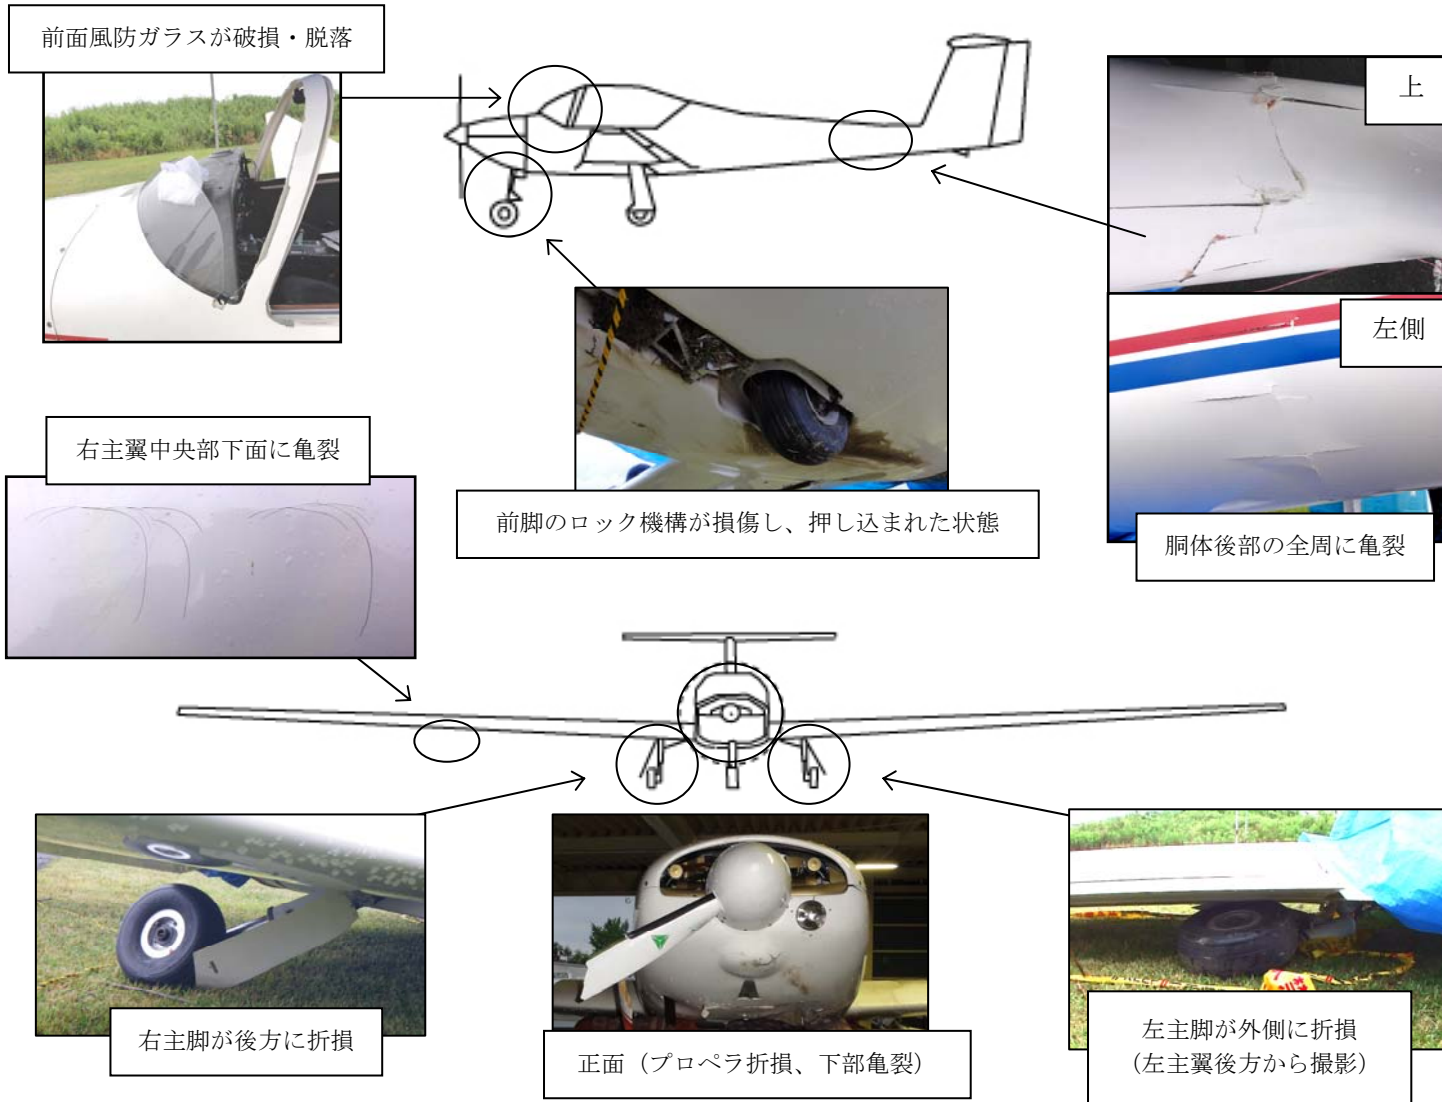
写真2 損傷状況

- (1) 胴 体：操縦席前方の風防ガラスが破損
垂直尾翼手前の胴体に亀裂
- (2) 主 翼：右主翼中央部の下面外板にひずみ及び亀裂
- (3) プロペラ：2枚のブレードが共に折損
- (4) 脚

前脚：脚下げのロック機構が損傷

左主脚：外側に折損

右主脚：後方に折損

- (1) 胴体：操縦席前方の風防ガラスは大部分が破損し、脱落していた。垂直尾翼手前の胴体全周には、亀裂が発生していた。ノーズ・カウリング部の下面には、接地後の滑走の際にできた擦過痕及び約 5cm の亀裂が発生していたが、大きな損傷はなかった。
- (2) 主翼：右主翼中央部の下面外板2箇所がゆがみ、それぞれ約 20cm の亀裂が発生していた。
- (3) プロペラ：ブレード2枚のうち1枚は根本から折損し、複数の破片が散乱していた。また、もう1枚はブレードの半分から折損していた。

前脚：脚下げ時のロック機構が損傷し、脚が格納位置まで押し込まれた状態になっていた。

左主脚：脚の根本付近の内側が破断し、外側（翼端方向）に折損していた。

右主脚：脚の根本付近から後方（尾部方向）に折損していた。

2.7.1に記述した幅約5 cm、長さ約10 cmの擦過痕は、その形状から同機のプロペラによるものと考えられ、幅約20 cm、長さ約2 mの接地痕は同機のノーズタイヤによるものと推定される。このことから、同機のプロペラは、ノーズ・タイヤよりわずかに早く接地したものと考えられる。したがって、接地時のピッチ角は、2.8.2に記述したプロペラ先端とノーズタイヤ外周を結ぶ接線が地表面と交わる角度から、-27°を超えていたものと考えられる。
