AA2012-4

# 航空事故調査報告書

I 個 人 所 属 JA2168

所 属 個人  
型 式 スポルタビア式SF25C型（動力滑空機、複座）  
登録記号 JA2168  
発生日時 平成23年6月12日 10時41分ごろ  
発生場所 北海道石狩郡<sup>しんしのつ</sup>新篠津村 新篠津滑空場

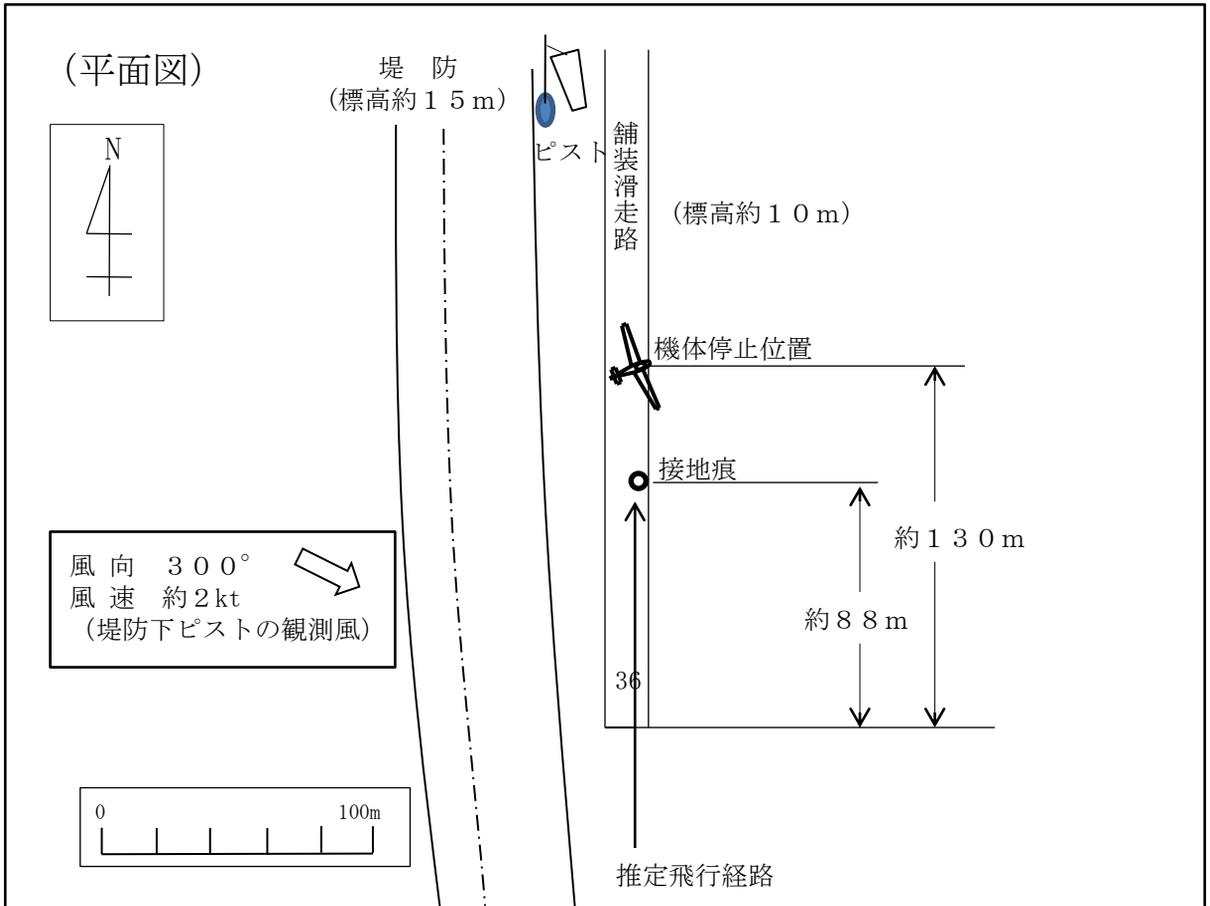
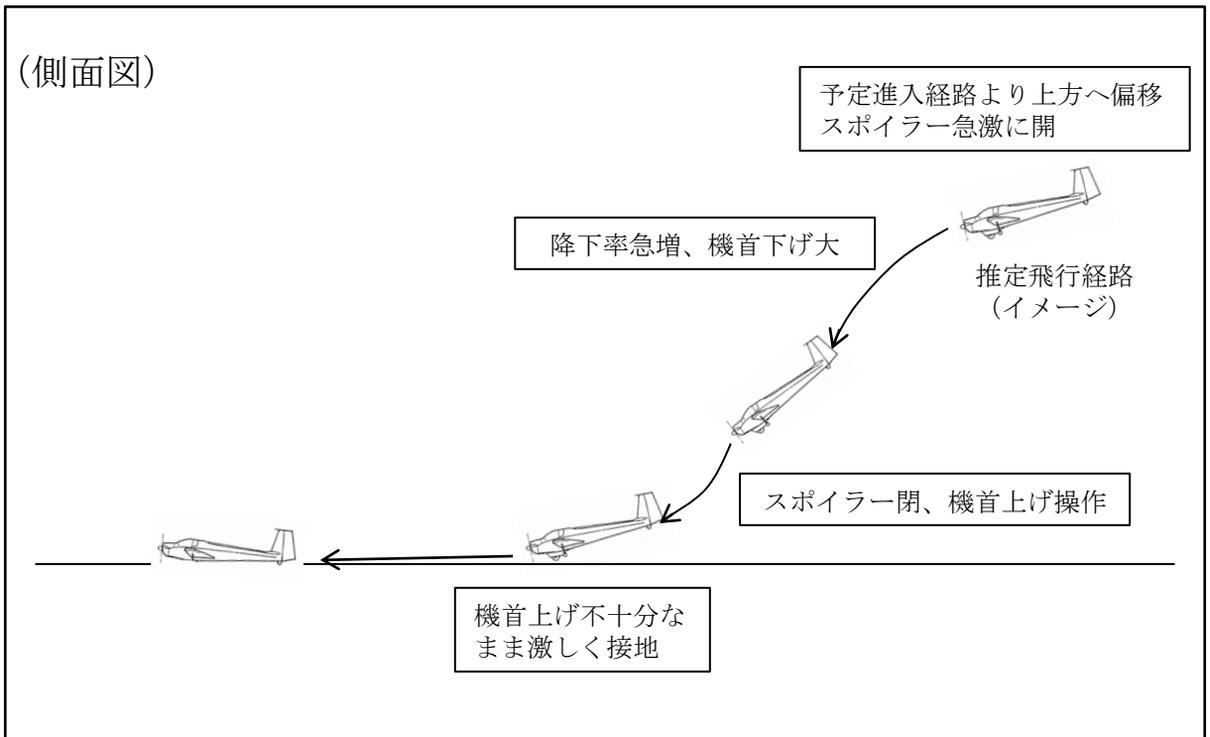
付図2 事故現場見取図及び推定飛行経路図

滑走路の西側約 7 0 m には、滑走路に沿って南北に延びる高さ約 5 m（標高約 1 5 m）の堤防があった。堤防の形状は、滑走路の約 1 0 0 m 西側から上り斜面になり、堤防上の道路を越えると滑走路側に向かって下り斜面になっていた。

滑走路の南端から約 8 8 m 北側の滑走路にタイヤの接地痕、2 本の溝状にえぐれた痕跡及び約 7 5 cm 間隔のプロペラのスラッシュマーク（接地痕）が残っていた。同機は、そこから約 4 2 m 北側の滑走路に機首を東北東に向けて停止していた。

(2)に記述したように、事故当日は、堤防に向かって10～13 kt程度の西風が吹いていたものと考えられ、この西風が堤防に沿って持ち上げられて、最終進入経路上で上昇気流が発生していた可能性が考えられる。また、その風下付近には、気流の乱れを伴う下降気流が発生していた可能性が考えられる。

- (1) 着陸進入中にスポイラーを急激に開くと降下率が急増するとともに大きく機首下げとなり姿勢を崩すおそれがあるため、スポイラーを開く操作は、慎重に行う必要がある。
- (2) 滑空場に隣接した堤防等の起伏した地形が風上となるような場合には、その風下側に気流の乱れを生じる可能性があることから、起伏した地形の上の風の状況も観測する等、着陸進入中の風の状況を適切に把握できるような配慮をする必要がある。
- (3) 着陸進入中に気流の乱れが予想されるような場合には、進入速度について所

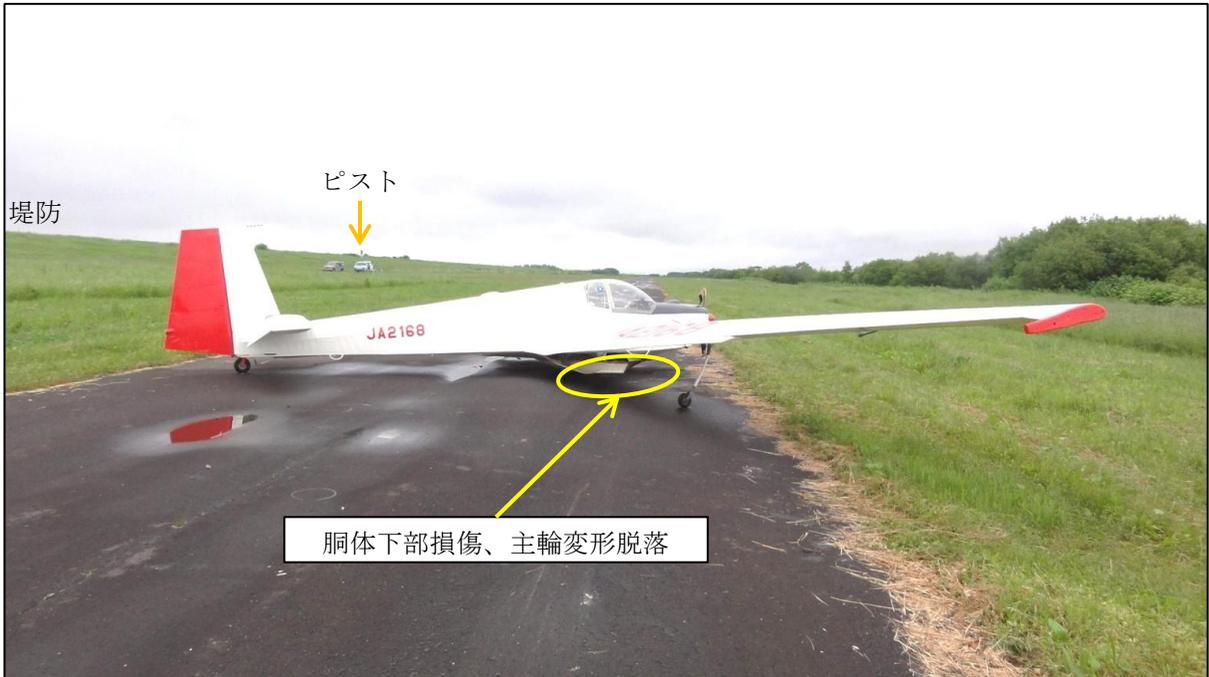
## 写真2 事故機

- (1) プロペラ：ブレード折損
  - (2) エンジン：吸気管及び排気管変形
  - (3) 胴 体：下部損傷
  - (4) 主 翼：亀裂
  - (5) 脚 ：主輪変形脱落、アウトリガー（主翼下面の車輪）変形
- (写真2 事故機 参照)

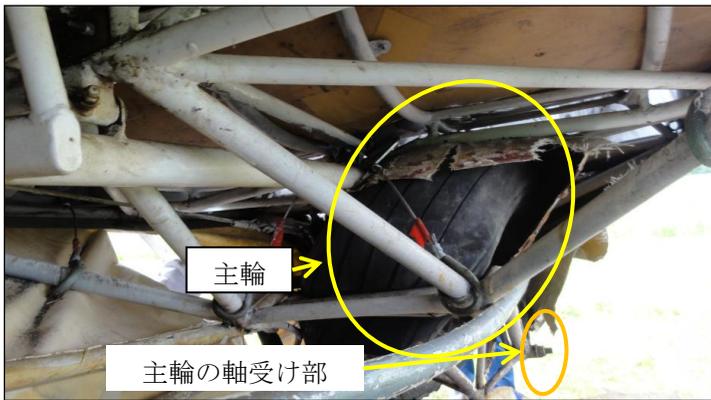
前部胴体下面にある主輪は、左右の軸受部から脱落し、操縦席下の胴体内  
部に入り込んで変形していた。左右の軸受部下面には擦過傷が見られた。

主輪変形脱落

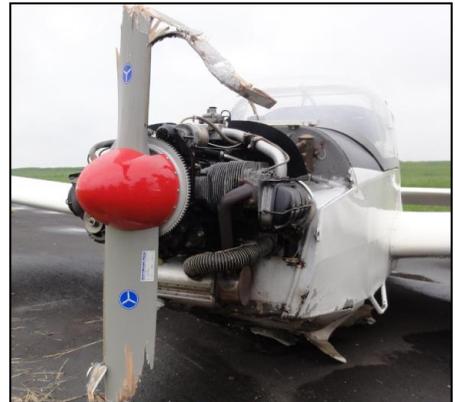
木製のプロペラ・ブレードは、全体の約 1 / 2 付近から後縁側に折れ曲が

り、折損していた。折損面はささくれ立った状態であった。

プロペラ折損

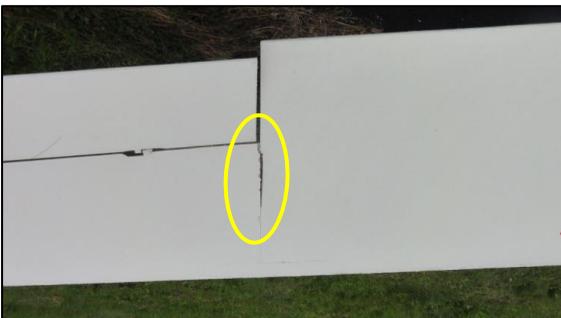
右主翼亀裂

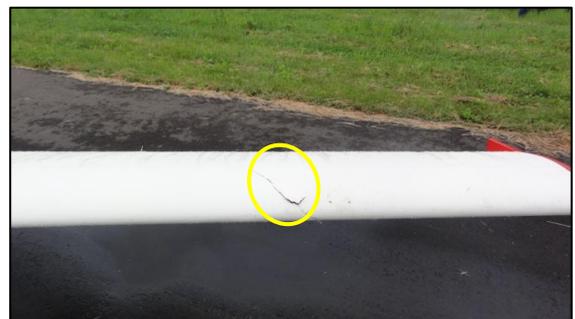
左主翼亀裂
