航空事故調査報告書

I 独立行政法人航空大学校所属

ビーチクラフト式A36型 JA4167

着陸時のかく座

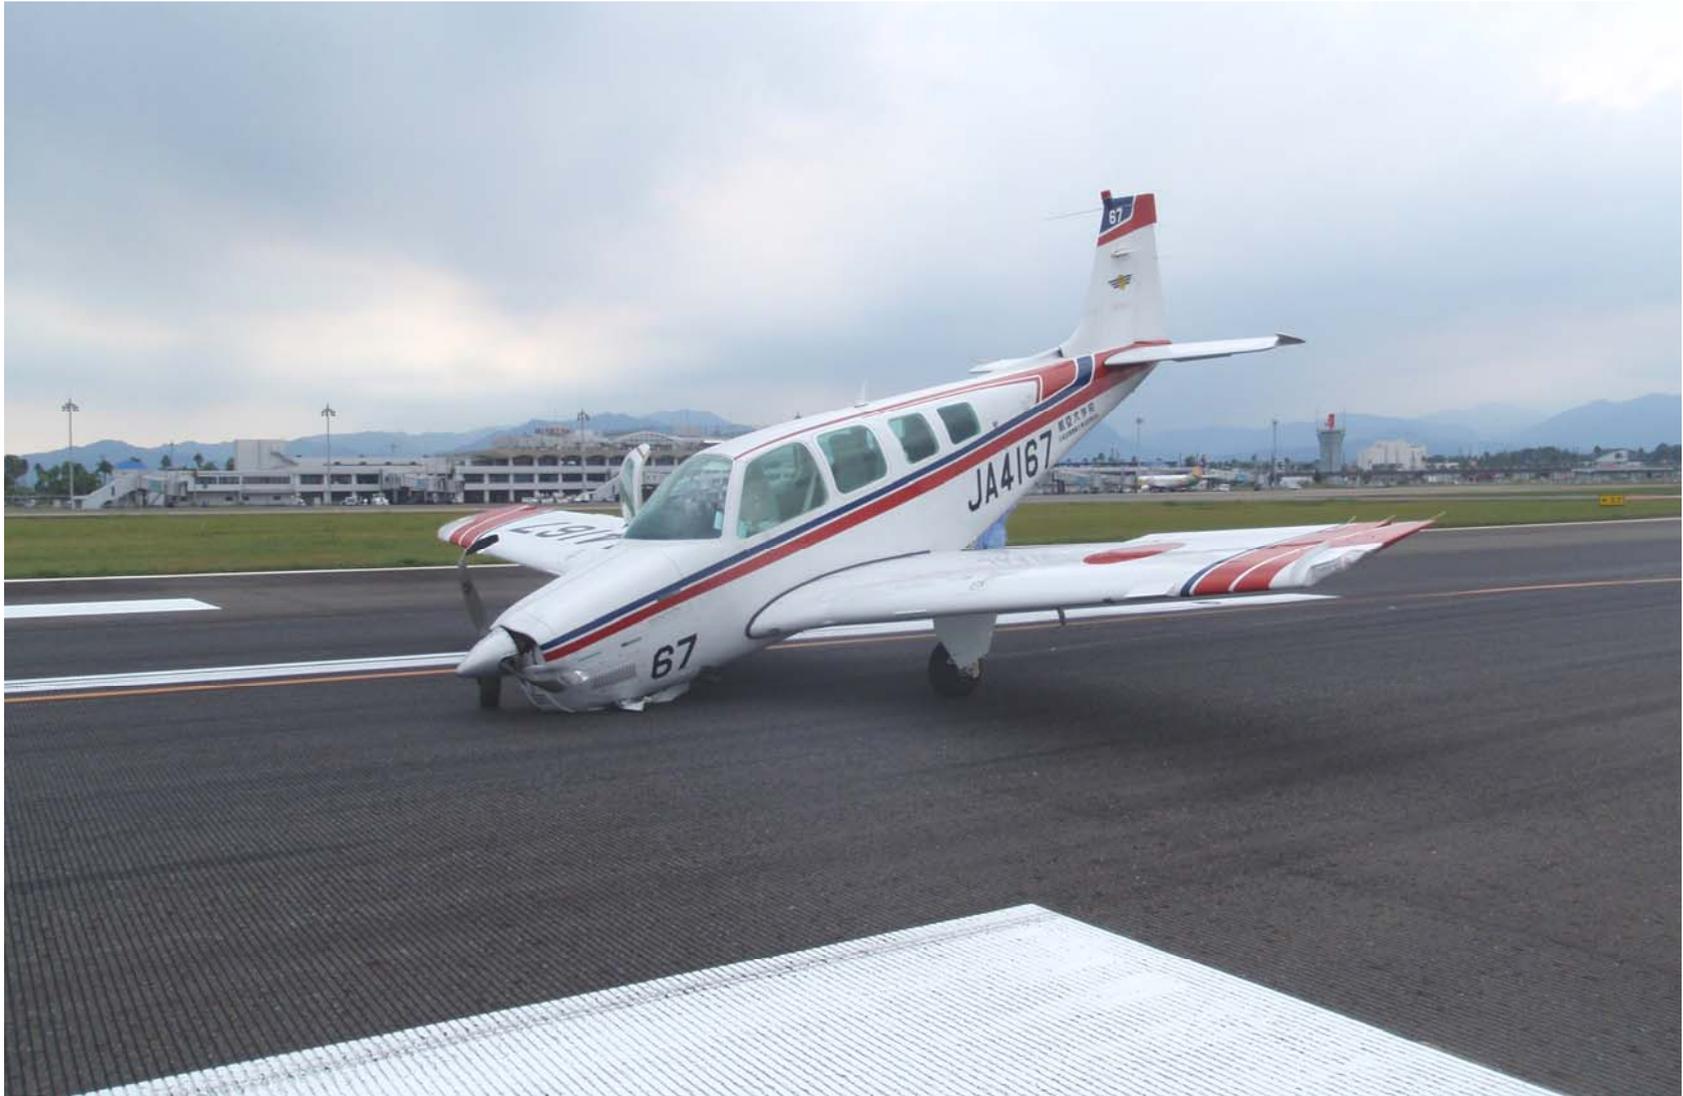
写真1 事故機

航空管制官は、同機が通常どおりの進入角度で進入してきたものの進入速度が若干速く感じられたため、同機の着陸滑走距離が通常より長くなるだろうと思った。着陸後、同機がすぐに浮揚したため着陸復行を行うだろうと思ったが、機首がすぐに下がり危険を感じたため、クラッシュホン^{*3}により一斉通報を行う準備をした。次に同機がノーズギア、メインギアの順に2回目の接地を行い、再びバウンドして機首を大きく上げ、失速のような状態となって機首を下げたように見えたため、事故になると確信した。その直後、同機がノーズギアから3回目の接地をしてかく座した。

宮崎空港の滑走路は、長さ2,500m、幅45m、方位は09/27であり、同機は同進入端から約747m、中心線の左側約3.4mの位置に機首を東に向けてかく座していた。

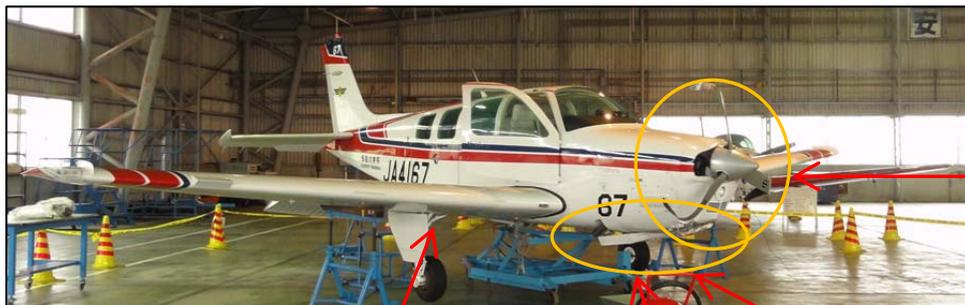
プロペラ 3枚のブレードは、全て後方に湾曲していた。
着陸装置 ノーズギアのピストンが機体から脱落し、フォークが折損していた。

湾曲したプロペラブレード（3枚全部）

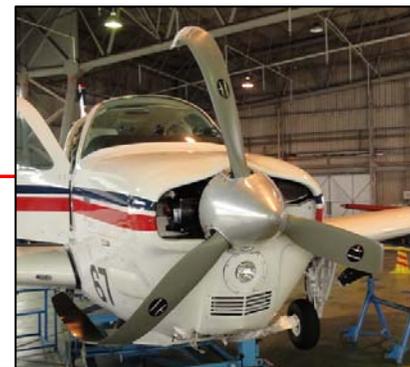
耗変形していた。また、胴体後方下面のVHF通信用アンテナが中央付近で後方に屈曲し、アンテナ支柱には黒い擦過痕があった。

2.1.2(1)～(3)の口述並びに2.8.1に記述した事故現場の状況及び2.8.2に記述した損壊の細部状況から、同機は、同進入端から約330mを越えた位置にメインギア、ノーズギアの順に接地したものと考えられる。接地後、ほぼ水平状態でバウンドし、同進入端から約400mの位置にノーズギアを先に接地させた後、すぐメインギアを接地させ、その反動で今度は機首を大きく上げ、ポーポイズの状態となって再度バウンドしたものと考えられる。次に接地する際に大きく機首を下げ、同進入端から約455m先にノーズギアから接地したため、その際の衝撃でノーズギアを損傷し、機首部を滑走路に接触させながら滑走路上を約292m滑走後、かく座して停止したものと考えられる。なお、胴体後方下面のVHF通信用アンテナが中央付近で後方に屈曲し、アンテナ支柱に黒い擦過痕があったことについては、擦過痕の色と付着の状況から、ノーズギアのフォークが折損したときにタイヤがアンテナ支柱に接触したことによるものと考えられる。

VHF通信アンテナの支柱に
黒い擦過痕

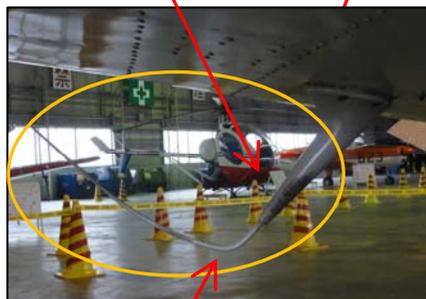
屈曲したVHF通信アンテナ

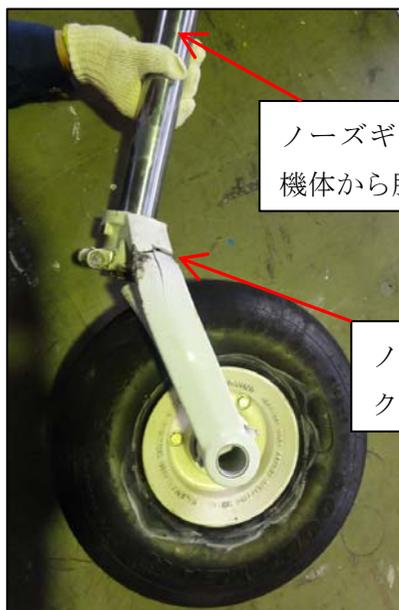
ノーズギヤのピストンが
機体から脱落

ノーズギヤのフォー
クが折損

摩耗変形したキール

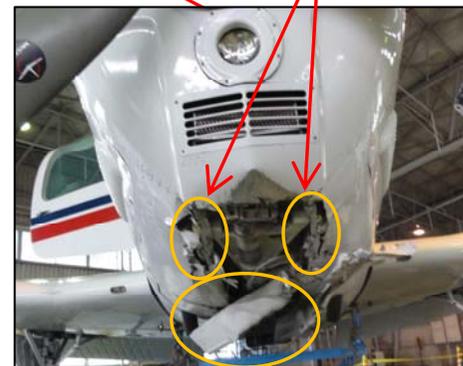
胴体 胴体前方下面は、ノーズギア格納扉が破損変形し、キールが摩

破損変形したノーズギヤ格納扉
