航空事故調査報告書

セスナ式208B型 JA55DZ

スカイダイバーと航空機との接触

所 属 東京スカイダイビングクラブ
型 式 セスナ式208B型
登録記号 JA55DZ
事故種類 スカイダイバーと航空機との接触
発生日時 平成23年7月10日 16時55分ごろ
発生場所 ホンダエアポート上空、高度約11,000ft

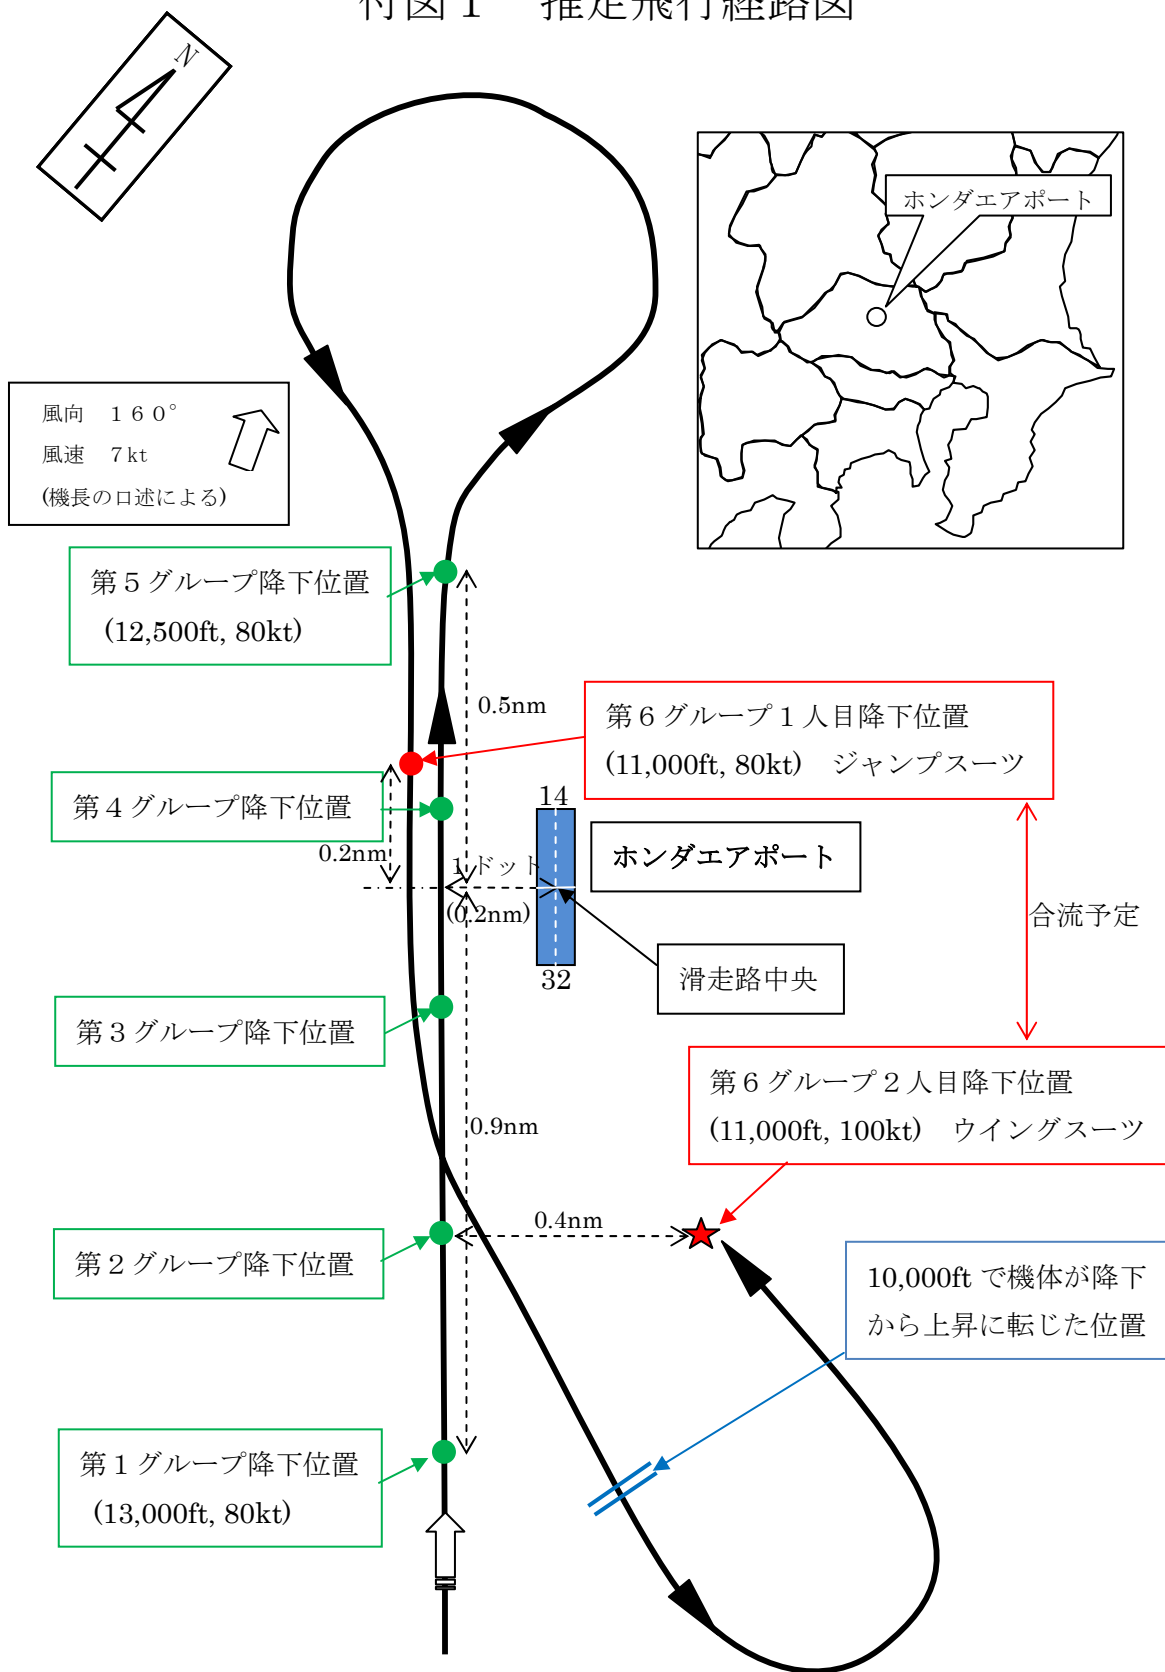
付図1 推定飛行経路図

グループと時間を空けてダイビングしたいとのことであったので、16名がダイビングした後、反転し逆方向から入り直した。機内に残っていたジャンパーが高度を下げて構わないと言ったので、機長はエンジンのパワーを絞り機体を降下させ、滑走路上空高度約11,000ftで第6グループの1名がダイビングを行った。続けてもう一人もダイビングする予定であったが、最後に残っていたジャンパー（以下「ジャンパーA」という。）からもう一度旋回するよう依頼があったため、機長は左旋回して元のコースに乗ろうとした。高度約10,000ftの時に、今度は高度を上げるよう言われたため、機長はパワーを入れて上昇を行った。

同飛行場に向かって高度約11,000ftを上昇中、「コン」という小さな音がしたので機長が後ろを見たところ、ジャンパーAが既に飛び出していた。このとき機体の状態はフラップを下げ、ピッチ角約8度、上昇率約700ft/minのフルパワーで上昇中だったがバンクは入っていなかった。通常は速度70～80ktでダイビングを行うが、このときは約100ktであった。通常、ダイビングを行うときには大声で「カット」という言葉を発して、機長の許可を得ることになっている。「コン」という音は機体の外板に金具か何かが接触したものである程度の小さな音であり、機体の振動もなかった。

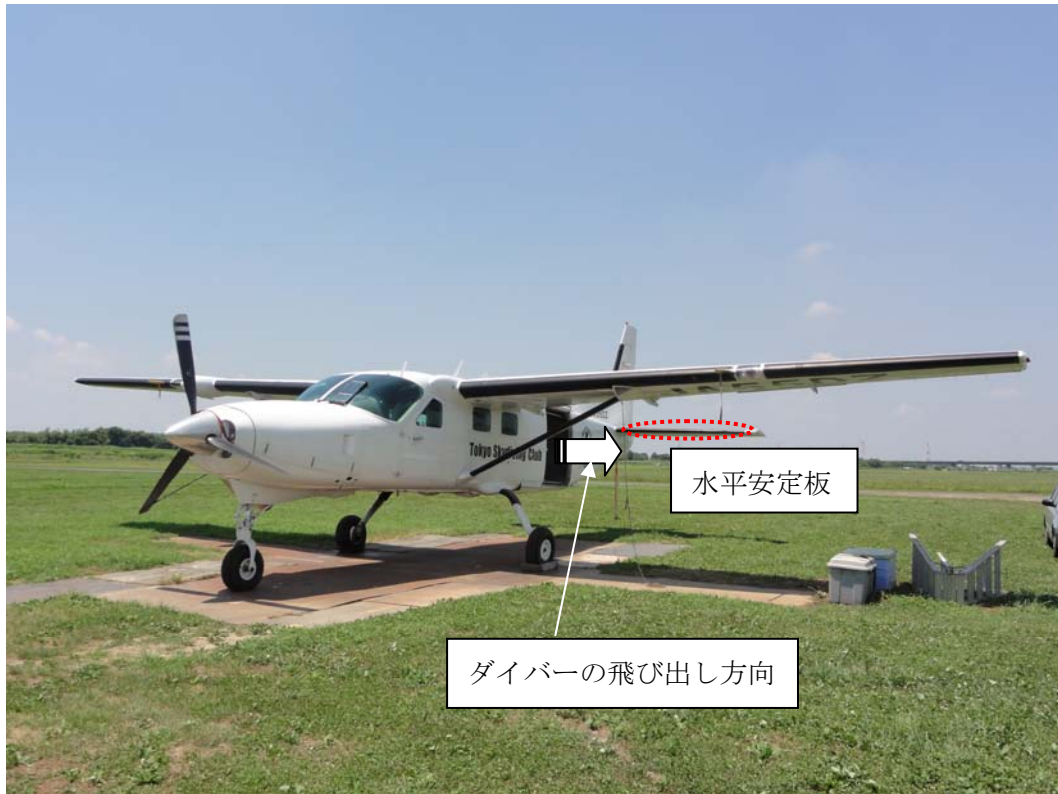
写真1 事故機

機長は、着陸後、外部点検の結果、左側水平尾翼の前縁が大きくへこんでおり、上面にもゆがみがあるのを発見した。機長は、ジャンパーAが当たったとすれば、大丈夫かと思うぐらいのへこみ具合だと思ったが、ジャンパーAの脚はすこし赤くなっている程度であった。当日の飛行視程は10km以上あり、雲も5,000～6,000ftに少しある程度で、上空の風も非常に弱く飛行には全く問題はなかった。

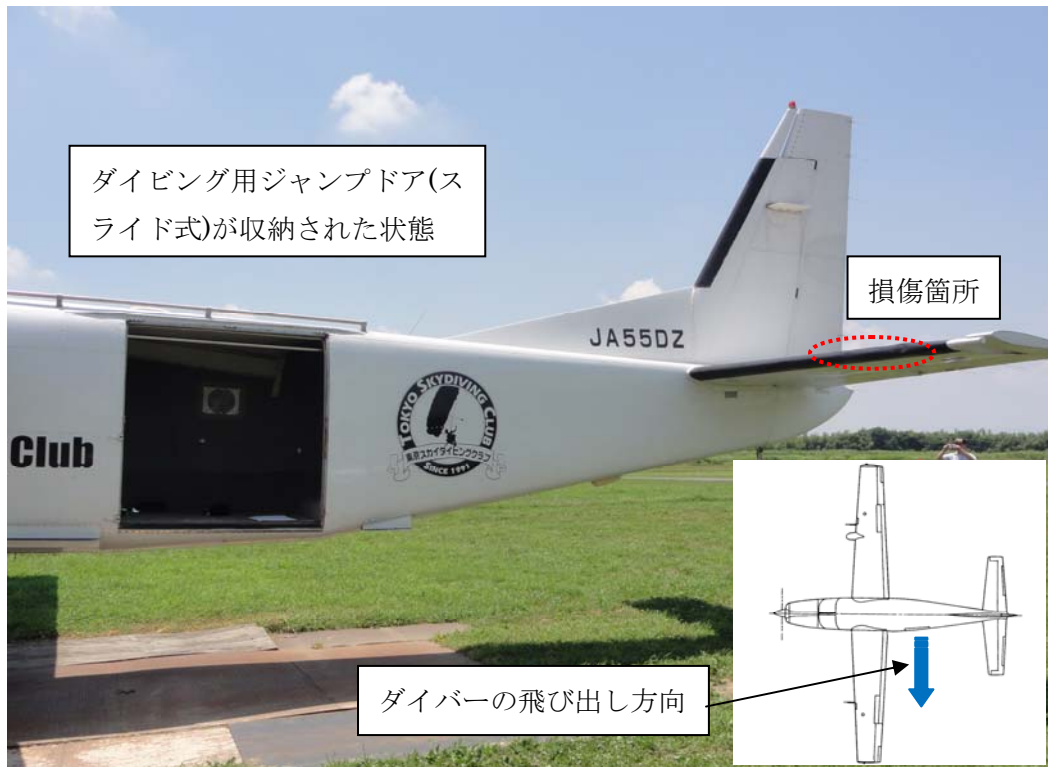
写真2 ジャンプドア

ジャンパーAは、飛び出した直後に両脚に痛みが走り、くるくる回っていたのを覚えているが、どこにどのようにぶつかったのか全く覚えていない。最初はドアの縁にぶつかったと思っていた。飛び出し方は機首方向に頭を向けて真横に出る感じで、ウイングをできるだけ小さくしたまま飛び出し、機体から離れてからウイングを開くのが基本である。ウイングスーツを使用しない通常のダイビングは、パラシュートが開くまでの時間が60秒ぐらいであるが、ウイングスーツを使うと滑空することが可能で降下率が小さくなるため、パラシュートを開くまでの時間を倍近くにすることができる。ジャンパーAは、当日もいつもと同じように飛び出たつもりであったが、飛び出したときに両足を心持ち早く開き過ぎたのではないかと思った。

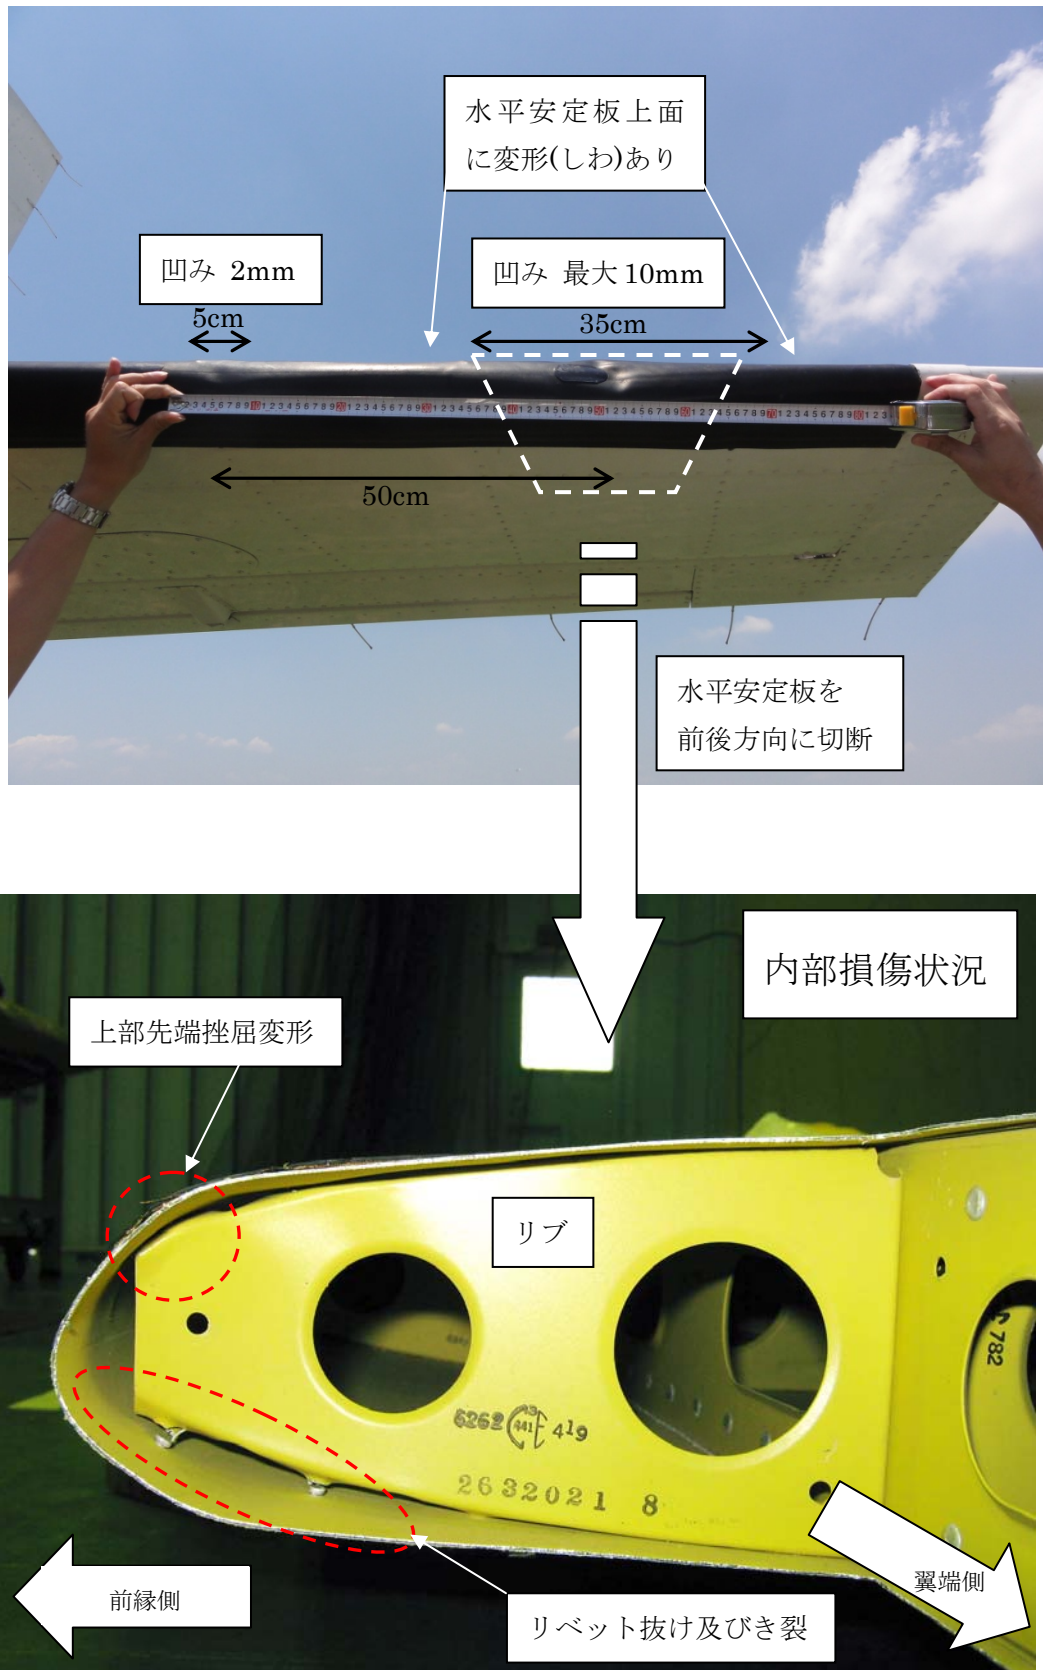
写真3 水平安定板損傷状況

水平尾翼 左側水平安定板前縁部損傷（幅35cm凹み最大10mm、幅5cm凹み最大2mm、凹みの間隔50cm）及びリベット抜け
左側水平安定板上面の変形（しわ）

2.1(2)に記述したように、ジャンパーAは機体と接触した状況をよく記憶していないため、詳細な接触状況については明らかではないが、以下の理由等から、ジャンパーAがダイビングを開始した直後に同機の左側水平安定板にジャンパーの両脚が接触し、機体が損傷するとともにジャンパーAが軽傷を負ったものと推定される。

③ 2.3.2に記述したように、同機の水平安定板のへこみの間隔は50cmであり、これはジャンパーAの足を軽く広げたぐらいの幅であること。

② 同機のプロペラの回転方向は操縦席からみて右回転であることから、機体を包むように右回転のプロペラ後流が存在し、左側の水平尾翼付近では下から上に向かう流れとなっており、更に同機はフルパワーでピッチを上げて上昇中であったことからプロペラ後流はより強いものであったこと。

③ 2.9に記述したように、ジャンパーAが着用していたウイングスーツは、通常の手プスーツと比べ風圧を受けやすい形状となっており、2.11.3に記述したように飛び出す際には機体からある程度離れてから手足を開くなどの注意を払う必要があったが、ジャンパーAはそのことを特に意識していなかったことから通常以上の風圧を受けたこと。
