航空事故調査報告書

ロビンソン式R 2 2 B e t a 型（回転翼航空機）

J A 0 0 7 J

着陸時の横転

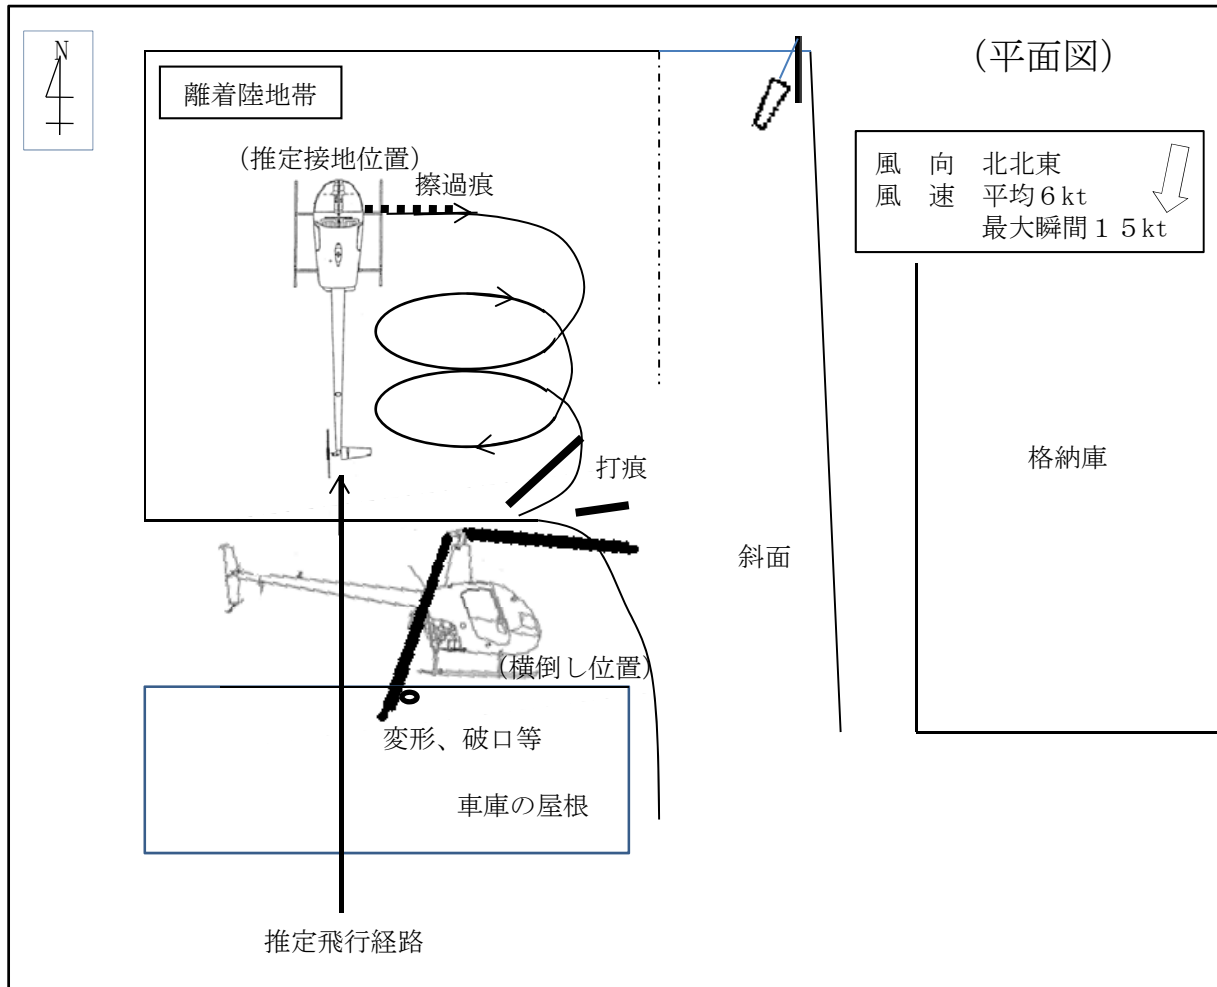
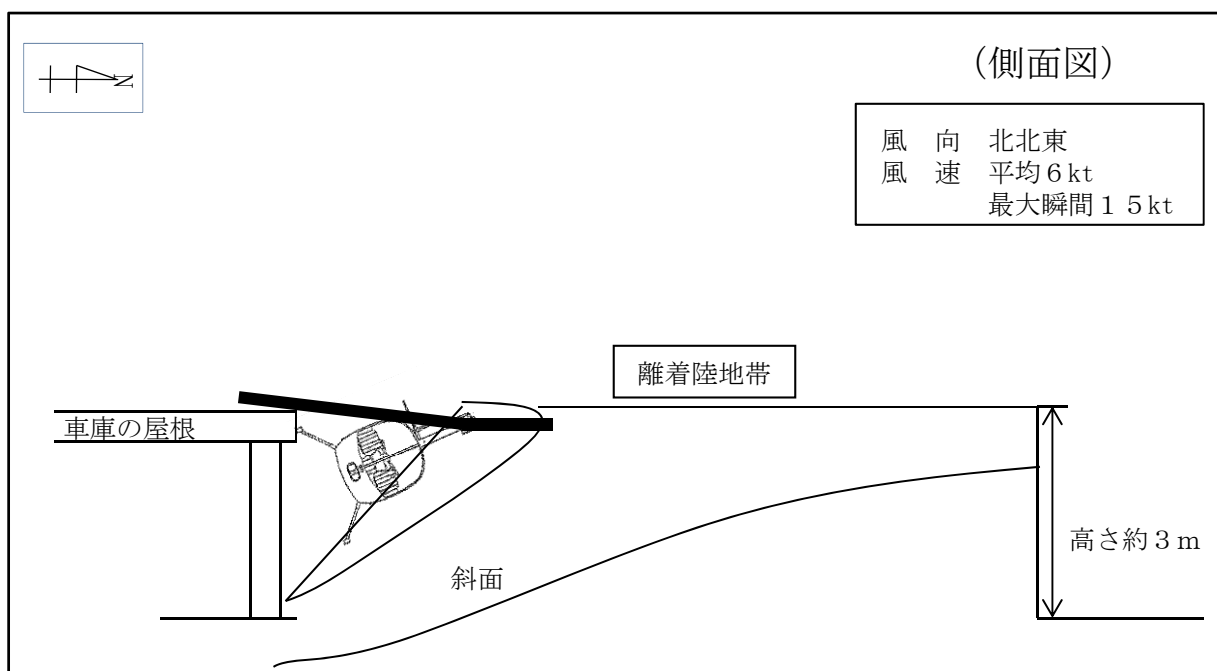
付図2 事故現場見取図

同機は、離着陸地帯の南側法面に機首を東へ向け、機体の左側を下に横倒しになっていた。

離着陸地帯の表面には、擦過痕（東西方向に長さ約2.3mが1か所）及び打痕（停止したローターブレードとほぼ平行に3か所）が残っていた。また、離着陸地帯より約30cm低い車庫の屋根には、破口、陥没及び変形等の痕跡が残っていた。

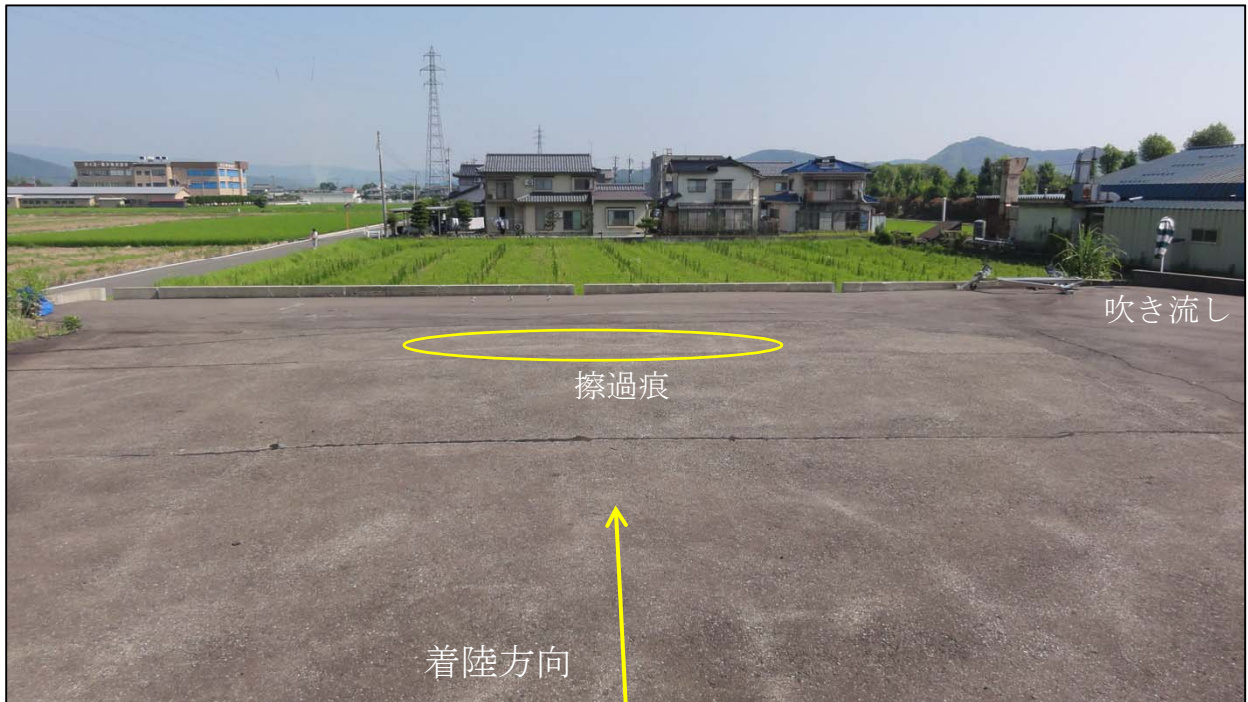
写真1 事故現場

鯖江場外は、福井平野の南部に位置する水田地帯にあり、高さ約3mに盛土されたコンクリート舗装の一辺約1.1mの離着陸地帯（標高約4.8ft）を有していた。また、離着陸地帯の北側法面は、ほぼ垂直の壁状にコンクリートで固められていた。

離着陸地帯には吹き流しが設置されていたが、材質が硬化して柔軟性を失ったまま垂れ下がっており、風速を正確に示すには不適な状態であった。

(離着陸地帯 (北側方向))

吹き流しの状況を確実に把握してから進入する必要がある。また、このために重要となる吹き流しについては、2.7.1に記述したような不適な状態になった場合には、風向風速の指示が正しく機能するように修復等をする必要がある。

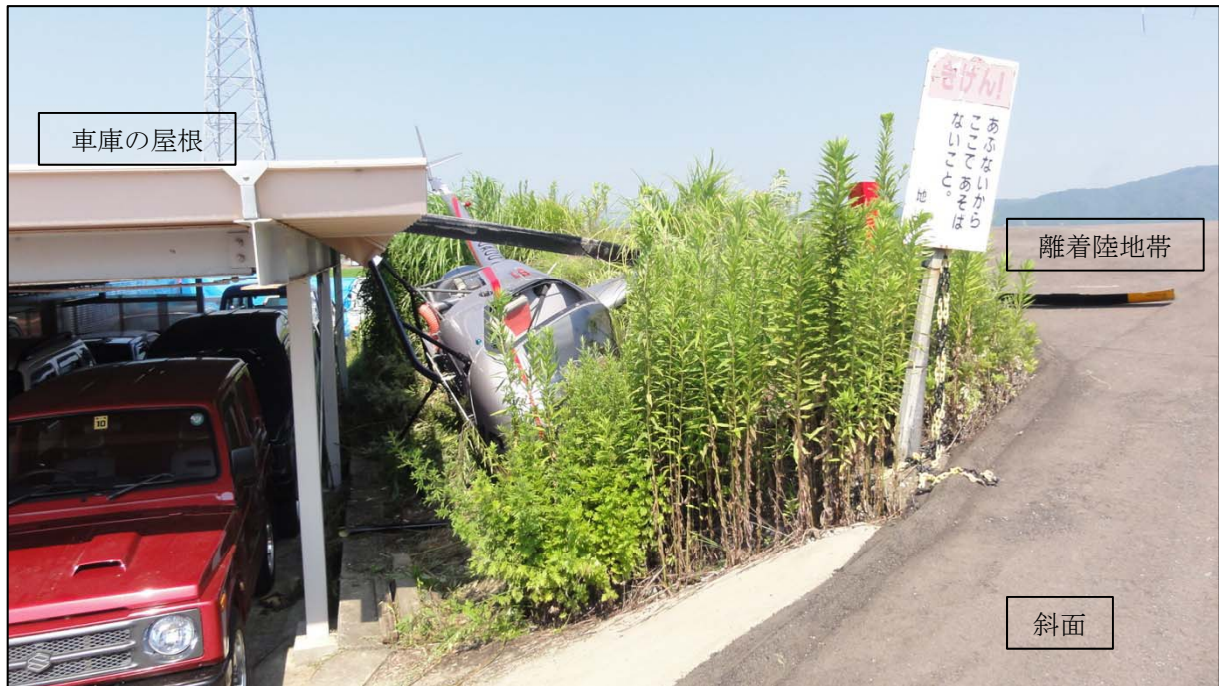
写真2 事故機

胴 体	左側操縦席の風防及びドア破損
降着装置	左側スキッド破断、右側スキッド亀裂、クロスチューブ変形
ローター	メインローター変形及び損傷、メインローターのマスト変形、テールローター破断

操縦系統は正常に接続されていたが、マストが変形したため、スワッシュプレートの作動が一部制限されていた。

(離着陸地帯南側法面に横倒しとなった状態)

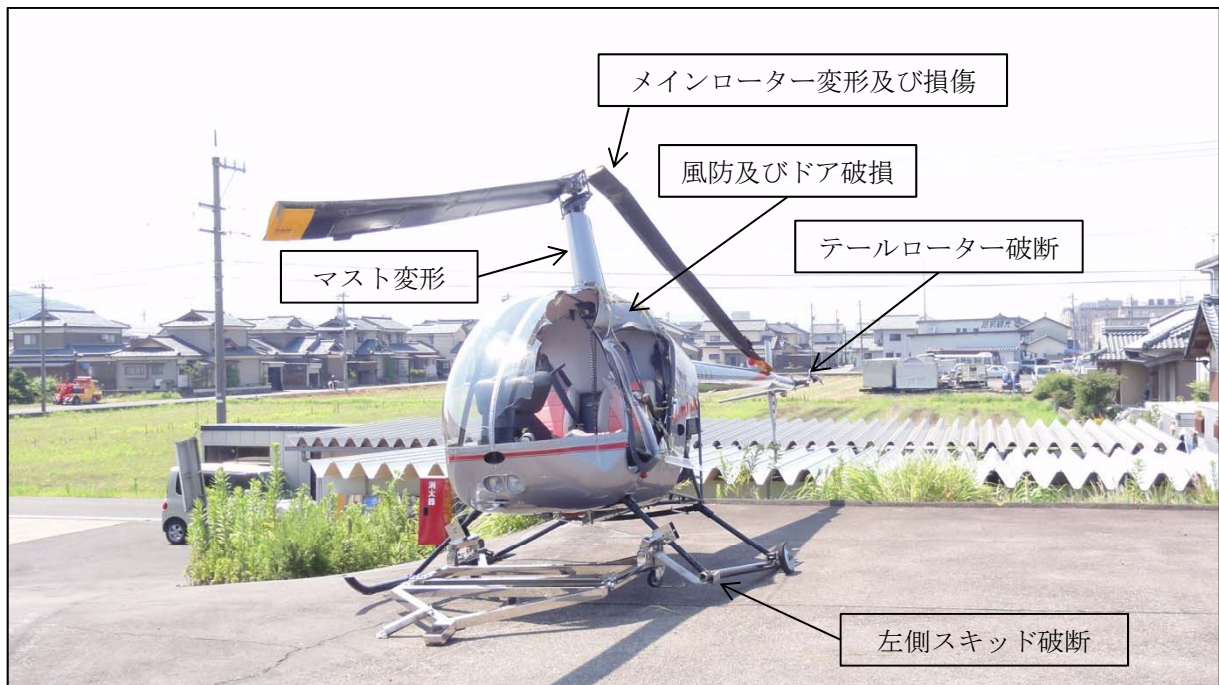
(離着陸地帯に引き上げた状態)
