# 航空事故調査報告書

ソカタ式TB21型 JA4123  
地上走行中の左主翼損傷（地面接触）

I 個人所属  
ソカタ式TB21型 JA4123  
地上走行中の左主翼損傷（地面接触）

所 属 個人  
型 式 ソカタ式TB21型  
登録記号 JA4123  
事故種類 地上走行中の左主翼損傷（地面接触）  
発生日時 平成23年7月24日 15時27分ごろ  
発生場所 但馬飛行場エプロン内

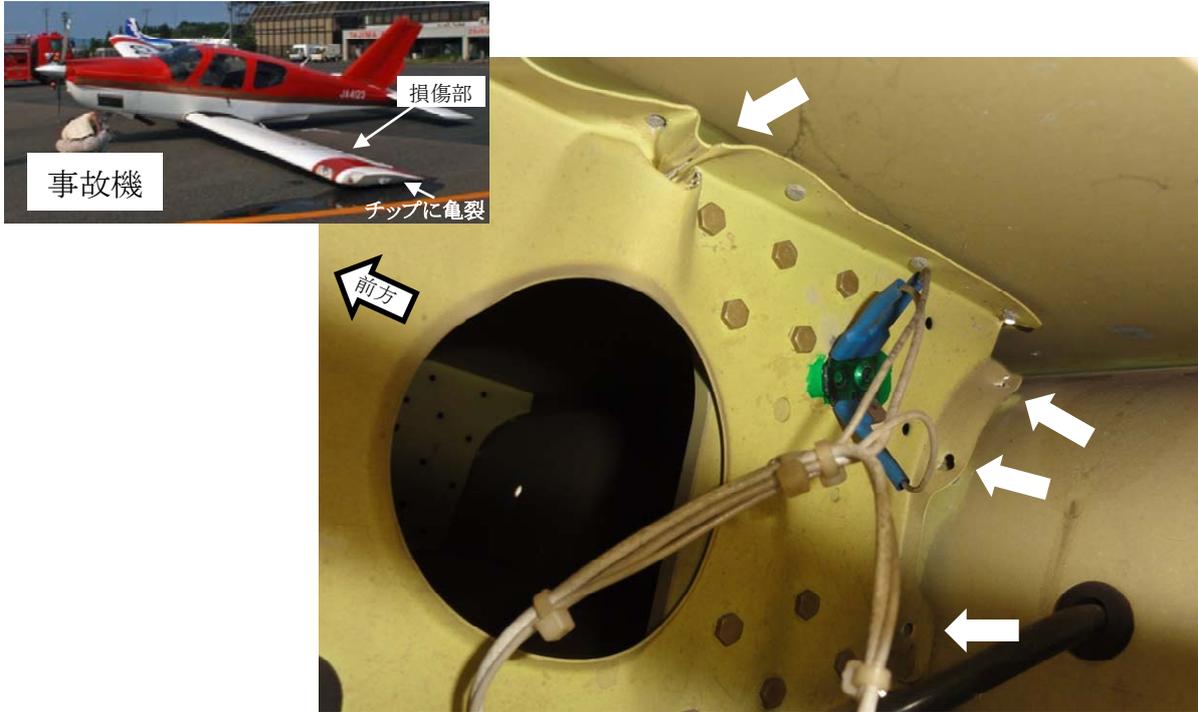
# 写真1 事故機及び損傷部

同機は、但馬飛行場エプロンのスポット11の北西約51mの位置に、左主脚が折り畳まれ左主翼端が接地した状態で、機首を西北西に向けて停止していた。

エプロン上には、左主翼の翼端及びフラップヒンジによる擦過痕がそれぞれ約4mの長さで残っていた。

胴体左側の乗降用ステップが取付部付近で破断していた。

### (2) 左主翼

翼端のプラスチック製のチップに亀裂が生じていた。

主翼先端下面及びエルロン下面に擦過痕が生じていた。

外側フラップヒンジ下部に擦過痕が生じていた。

外側フラップヒンジ取付部の主翼構造が変形していた。

外側フラップヒンジ取付部の主翼構造の変形及び損傷

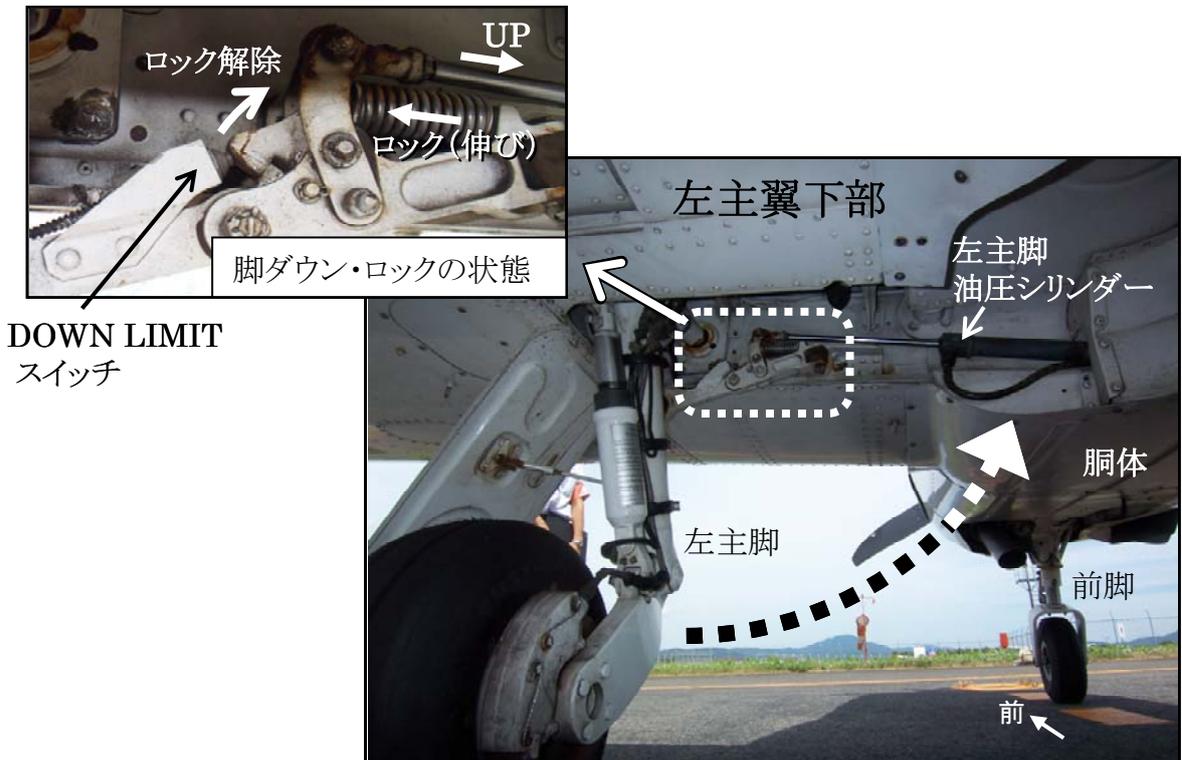
# 写真2 左主脚の引き込み機構

これらのことから、同機が地上走行を開始したときの脚の状態は、3脚全ての油圧シリンダーはダウン・ロックが外れるまでUP側に動いたところで停止し、油圧のUP回路は閉じていたものと推定される。このとき、全ての脚シリンダーは上げと下げの中間位置となり、どちらに動かすことも可能な状態で停止していたものと推定される。同機は、この状態で走行が開始され、各脚はスプリングの力によってダウン・ロック方向に動こうとしたものと推定されるが、UP側の油圧回路が閉じていたため、油圧回路が連結している3脚の油圧シリンダーは全てが同じ方向に動くことができず、走行中に各脚シリンダーにおける相互の荷重バランスが崩れて左主脚だけが脚上げ方向に動いたものと推定される。その結果、左主脚が折り畳まれて機体が左に傾き、左主翼が舗装面に接触して損傷したものと推定される。

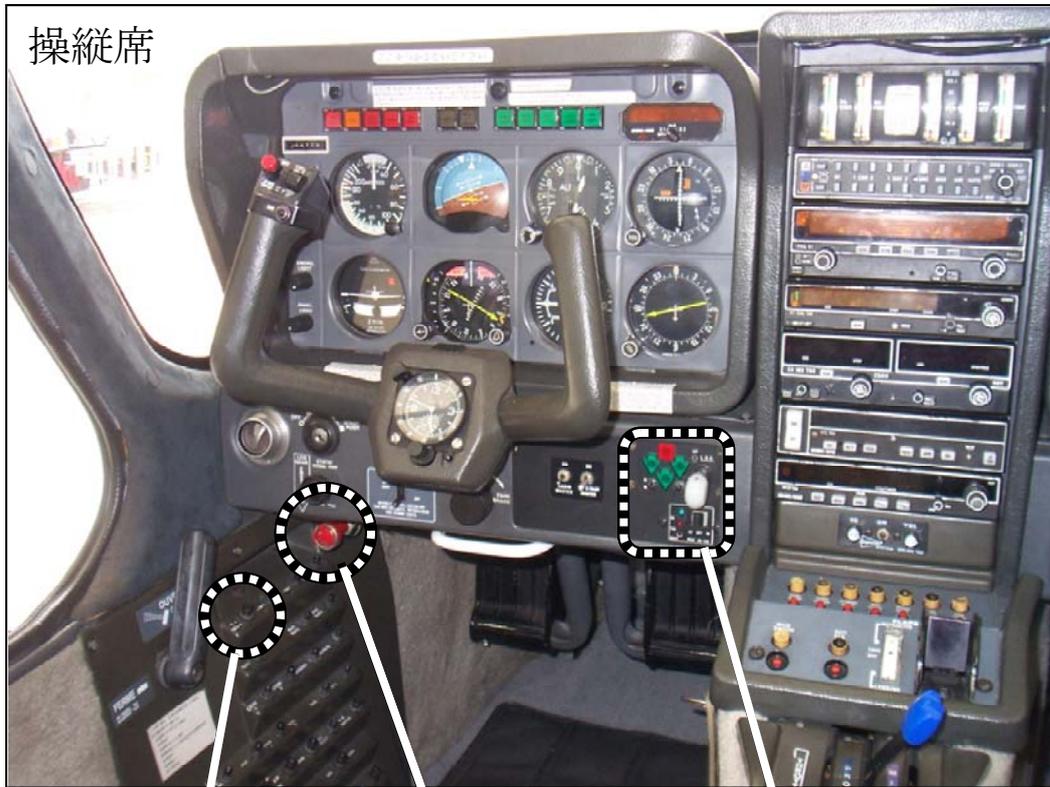
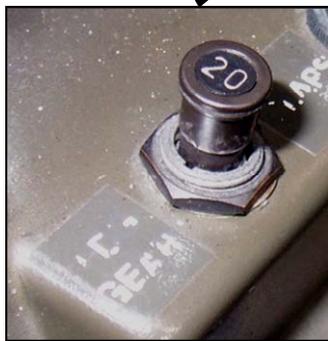
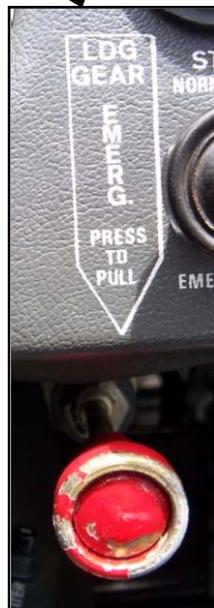
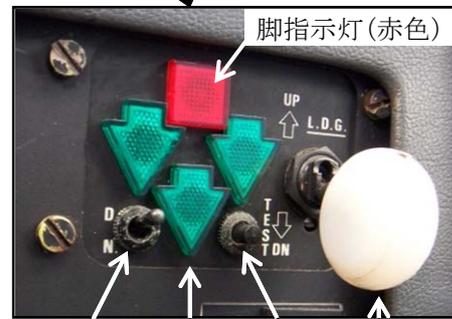
### 写真3 脚操作装置

2.1に記述したとおり、飛行前の点検及びエンジン始動において、同乗者は脚のダウン・ロックの状態を示す3つの緑色指示灯が全て消灯し、脚CBが飛び出していることに気付いてそれを押し込んだ。しかし、脚CBはすぐに飛び出す状況であり、警報音も鳴ったが、スロットルを前に出すと鳴りやんだ。この状況は、同機の脚昇降装置に異常がある状況であり、この段階で運航を中止して整備措置を行う必要があった。

機長及び同乗者は、飛行前の点検において脚のテスト・スイッチを押して脚の3つの緑色指示灯を点灯させたことで、脚がダウン・ロックの状態にあるものと判断していた。しかしながら、2.10.2(2)に記述したとおり、このテスト・スイッチによる脚指示灯の点灯確認は、単に球切れを確認するためのものであり、脚のダウン・ロックを示す3つの緑色指示灯が消灯している状況でのテストにより、3つの緑色指示灯が点灯したのであれば、指示灯の球切れはなく、脚がダウン・ロック位置になっていないことを示していたことになる。このことから、機長及び同乗者は、脚のテスト・スイッチの機能及び脚指示灯の意味を正しく理解していなかったものと推定される。

脚CB  
(飛び出した状態)

非常脚下げ装置(ノブ)  
(引いた状態)

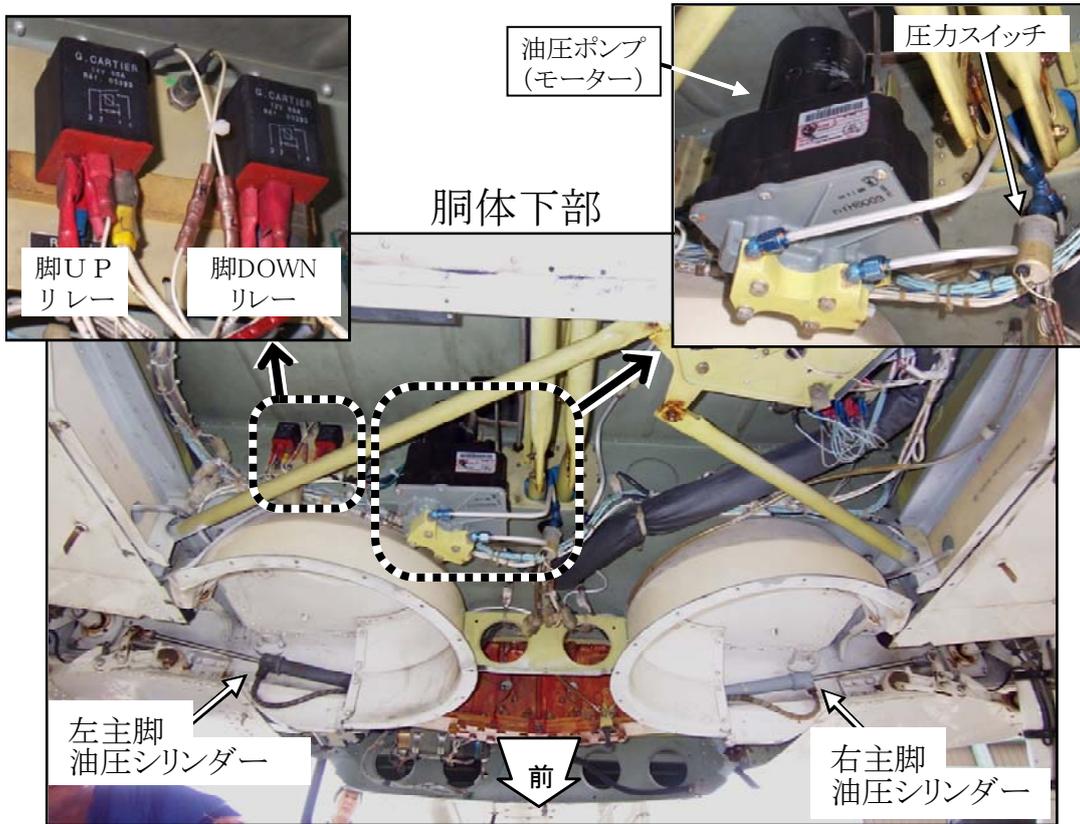
写真4 脚リレー及び油圧ポンプ

このときの脚昇降装置の状態については、2.8に記述したように、脚UPリレーの接点が劣化して閉の位置で溶着していたため、油圧ポンプのUP側に電力供給される状態となっていたものと推定される。また、脚CBが飛び出し、押し込んでもすぐにまた飛び出したことについては、脚がUP位置となり圧力スイッチが働いても電力供給が止まらない状態となったため、過電流となって生じたものと推定される。

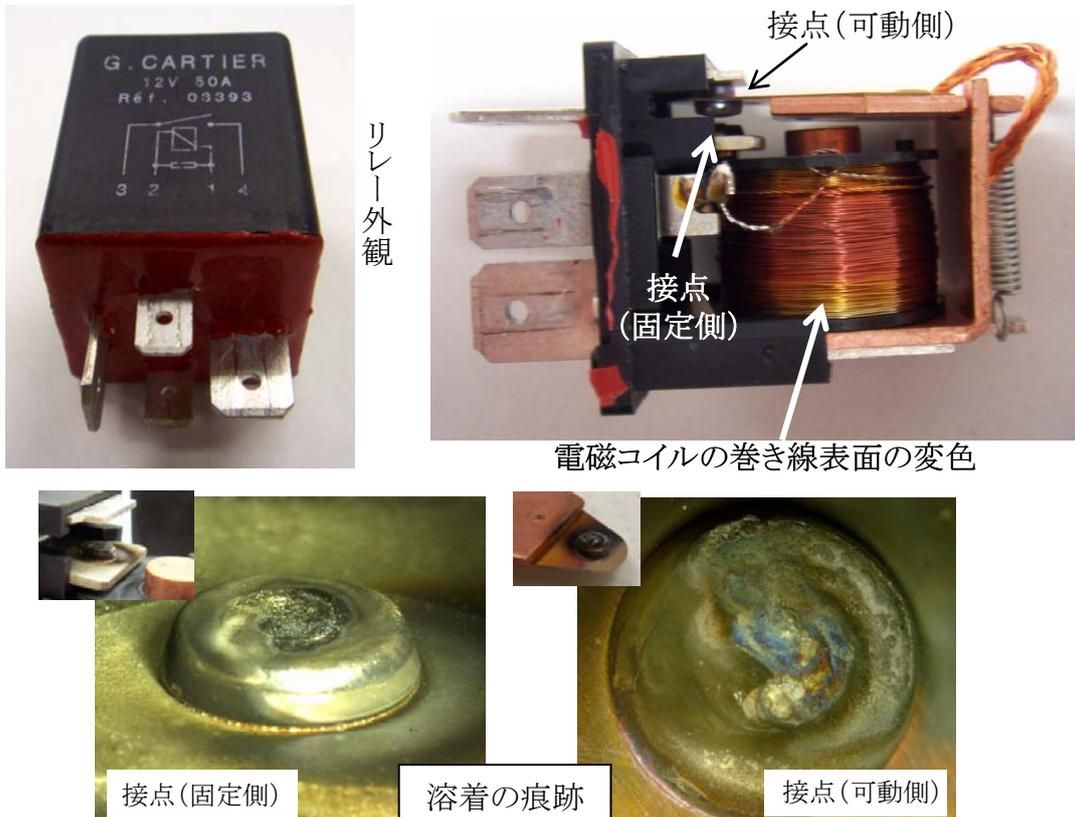
写真5 脚UPリレー

- (1) リレーには、側面に「12V 50A Ref.03393」の表示があり、上面には「2459」のスタンプ・マークがあった。
- (2) 固定側及び可動側接点の双方の表面が劣化（化合物が堆積）し、部分的に溶着した痕跡があった。
- (3) 内部のコイルの巻き線表面が部分的に変色していた。

同機には「12V 50A Ref.03393」と表示された脚UP及びDOWNリレーが取り付けられていたが、同機のマニュアルによると、標準的に搭載すべき脚UP及びDOWNリレーは、「03395 - 24V 50A」と記載されていた。なお、製造者によれば、同機に12V仕様のリレーが取り付けられていた場合、過剰な電力による熱で絶縁された物質が溶かされることがあるとしている。

このことは、取り付けられていた脚リレーの定格電圧が12V、定格電流が50Aであるのに対し、電源系統の28Vが供給されていたことになる。この状況では定格の2倍を超える電流がコイルに流れるため、コイルが過剰に発熱して温度が上昇し、コイルの被膜に熱による変色が生じたものと推定される。

脚UPリレー接点が劣化して溶着していたことについては、2.10.3に記述したとおり、同機の仕様に適合しない脚リレーが装備され、この脚リレーに対して過負荷な状況で使用されていたため、リレー接点の劣化が早められた可能性が考えられる。また、同機の脚機構では脚下げ方向に重力だけでなくスプリング力も働くため、油圧ポンプに対する負荷は下げ方向よりも上げ方向に動かすときの方が大きいこと、及び1飛行毎に上げ下げが各1回実施される以外に、圧力スイッチが働いたときにも上げ方向に作動するため、脚DOWNリレーに比べ脚UPリレーの方が作動機会

同機の製造者は、本事故発生後、同機と製造番号が近い、すなわち14V仕様から28V仕様への移行期に製造されたTB20及びTB21型機の点検を実施した。
