航空事故調査報告書

セスナ式TU206G型 JA3959

着陸時の前脚損傷

平成25年 2月22日

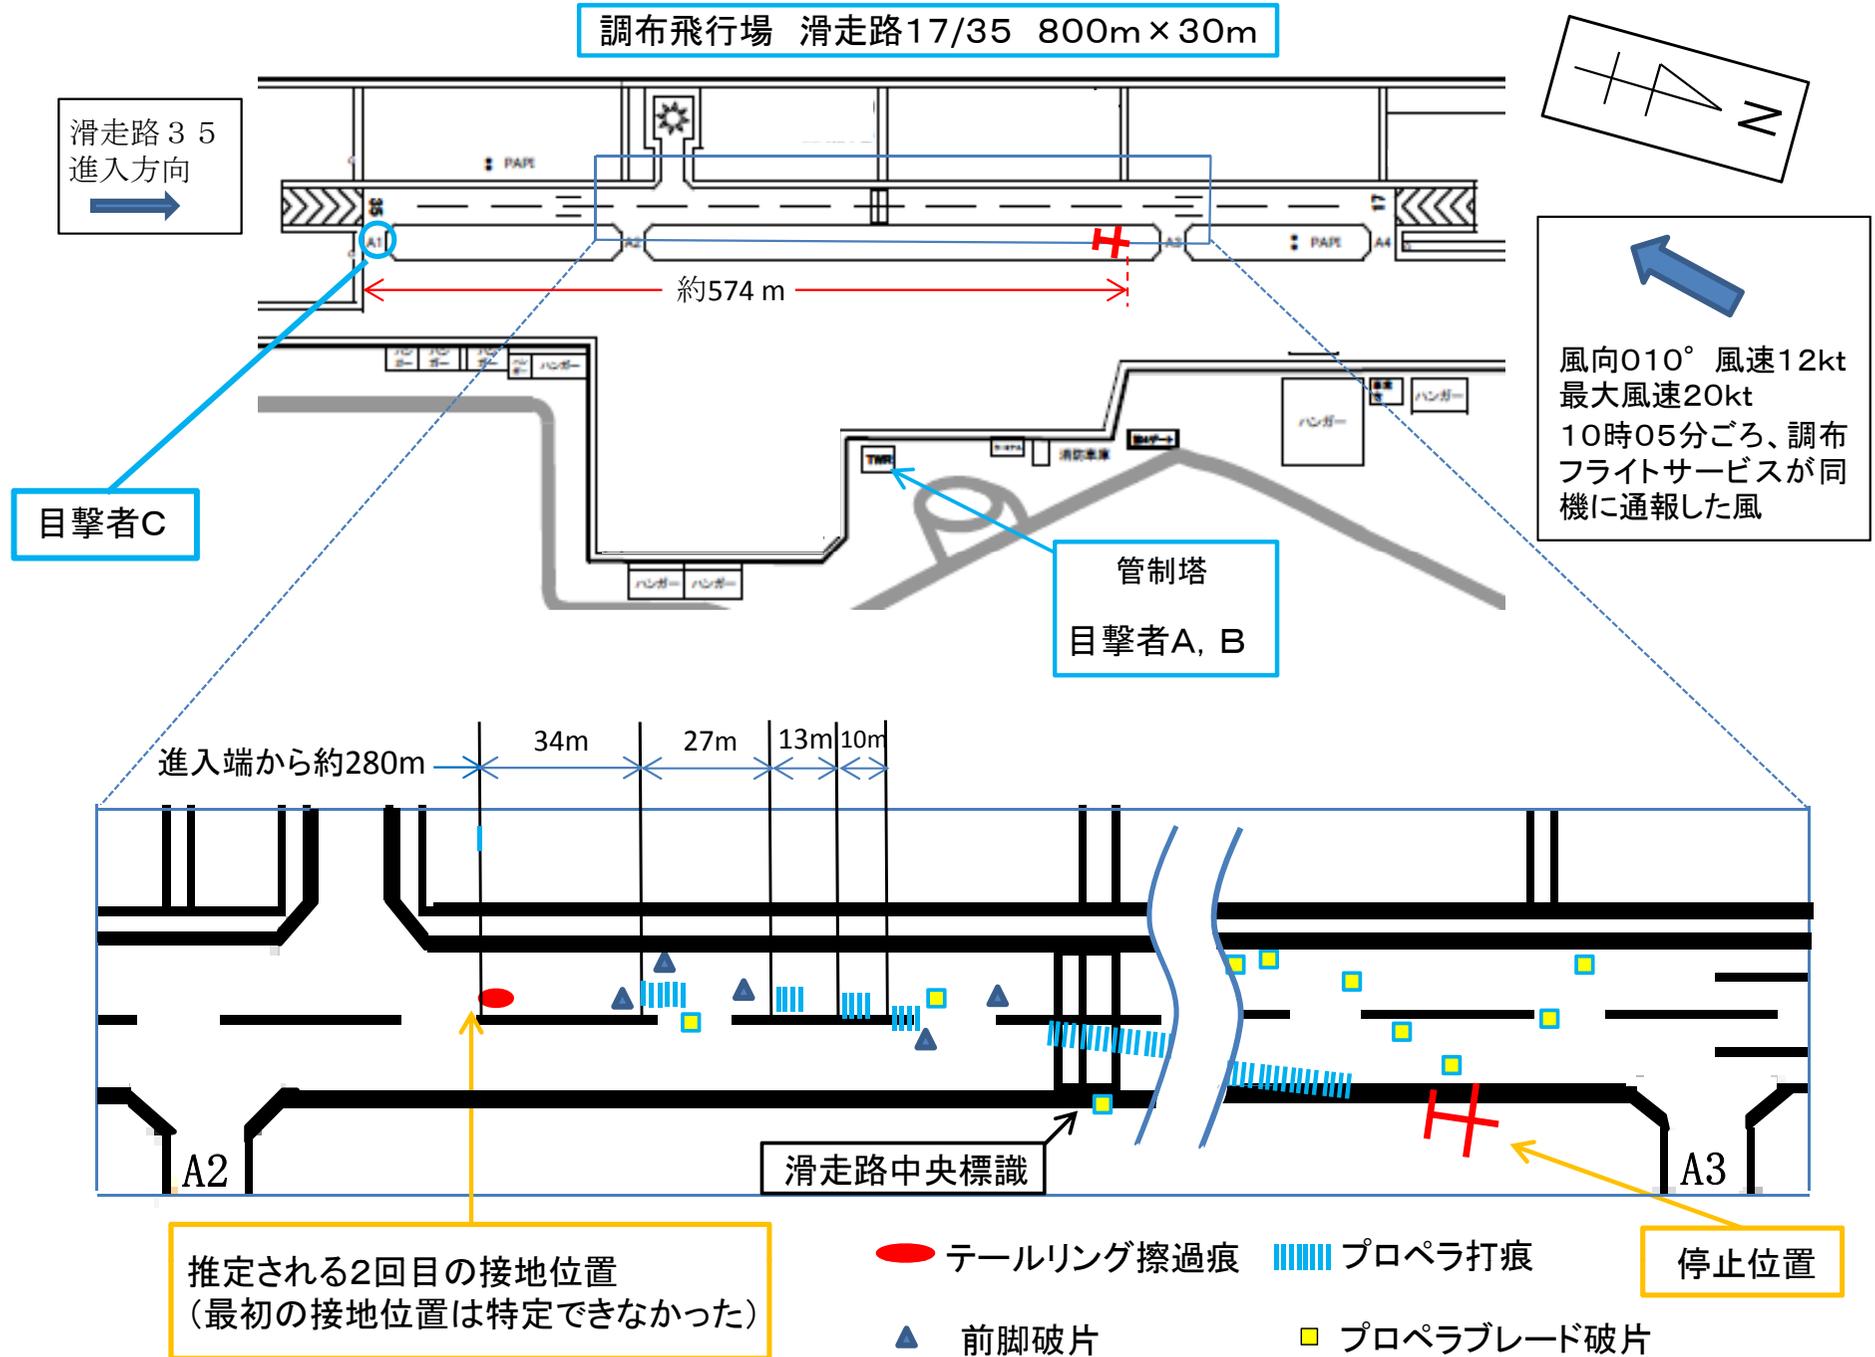
付図1 事故現場見取図

同機は滑走路35へ進入し、当該進入端から約574m、滑走路中心線の右側約18m（滑走路右縁から外側に約3m）の位置で停止していた。同機の前脚は左に折れ曲がった状態で、機首をほぼ滑走路と平行に停止していた。

滑走路進入端から約280mの位置に、直線状の擦過痕があり、その長さは約1.9mであった。また、滑走路進入端から約314mの位置から滑走路中央標識（滑走路進入端から400m）付近にかけて、プロペラによる打痕のかたまりが4か所あり、滑走路中央標識付近から同機の停止位置付近にかけては打痕が連続していた。

最初のプロペラ打痕付近から同機の停止位置付近までの間で、同機の前脚及びプロペラの破片が散乱していた。

なお、最初の接地点については、無数のタイヤ痕があり、同機のを特定することはできなかった。

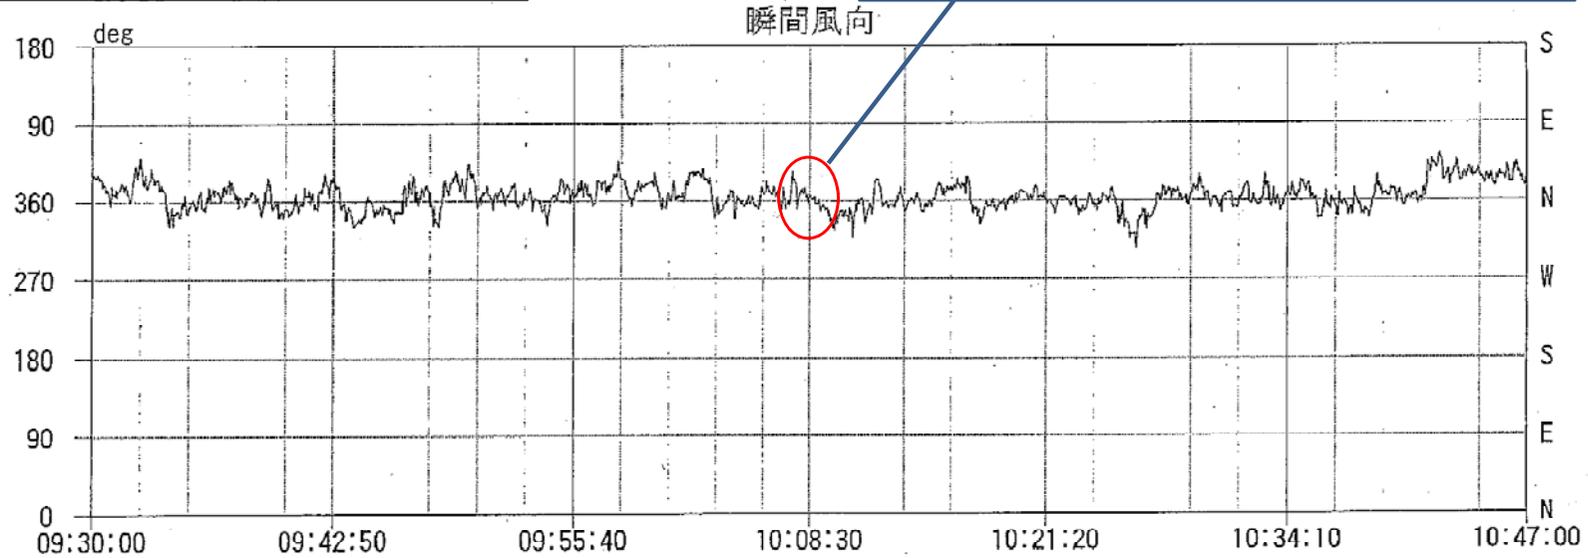
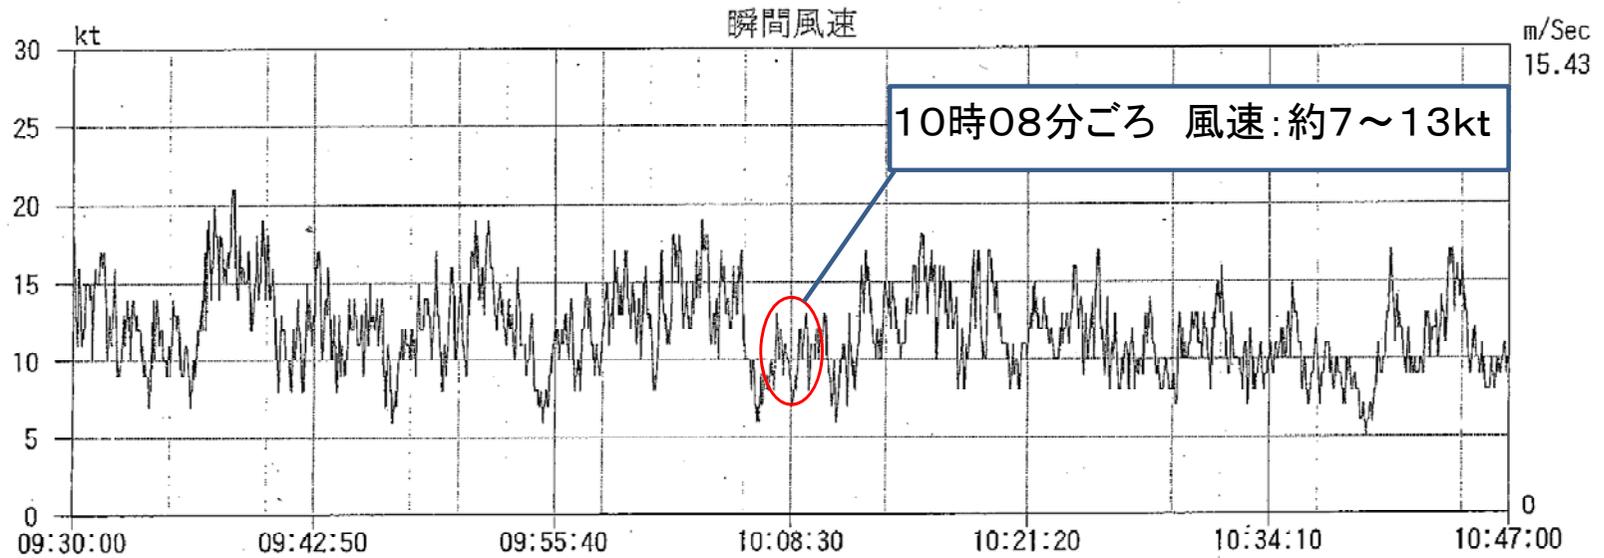
付図3 瞬間風向風速

なお、同機の着陸時間帯に近い時刻の瞬間風向風速観測値は、調布飛行場観測値グラフによると風向が約340°～040°、風速が約7～13ktの変動範囲を示していた。

しかし、同機が着陸した時間帯の瞬間風速の観測値は、約7～13ktであったことから、実際は機長の想定より風速の減少は少なかった可能性又は風速が弱かった可能性が考えられる。このため、エンジン出力を絞るタイミングを遅くしていた同機は、最初のフレアーを開始した時、通常の進入速度に5ktを加えた影響もあり、十分な減速ができていなかったものと考えられる。

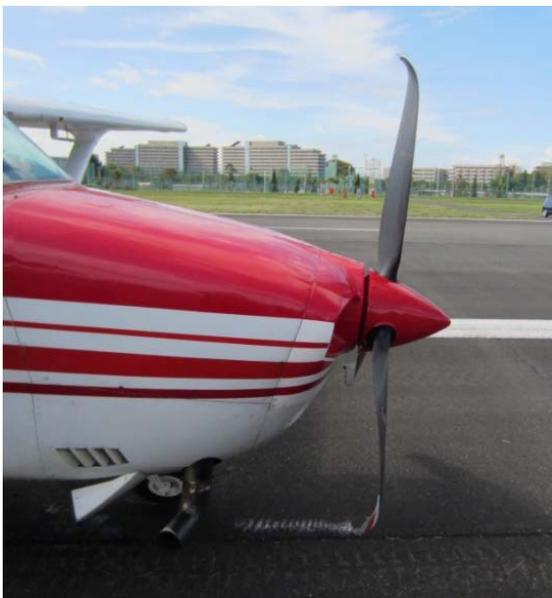
写真2 プロペラブレード

(2) プロペラ：3枚のプロペラブレード先端は、全て後方にわん曲し、一部破断していた。

2.7.1に記述したとおり滑走路上の数か所にプロペラ打痕が残されていたが、同機がポーポイズ状態に入ったため、機首下げ状態で接地するごとに、プロペラの先端が滑走路面に当たって打痕が生じ、同機は、接地するごとに前脚の破損が拡大し、最終的に前脚による方向制御が不能となり、滑走路右縁を逸脱したものと推定される。

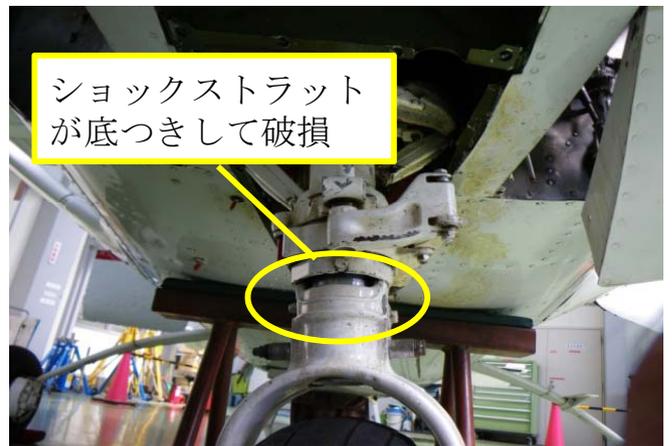
写真3 前脚ショックストラット

(3) 着陸装置：前脚ショックストラット破損、前脚支持部材一部破断
(写真2 プロペラブレード、写真3 前脚ショックストラット 参照)

また、上記(1)及び(2)から機首上げ量が不足した同機は、大きな降下率のまま前脚からの接地となり、接地の衝撃で前脚及び取付構造部が破損したものと推定される。
