航空事故調査報告書

エアバス・インダストリー式A320-200型 JA8384

テールストライク（機体後部接触）による損傷

平成25年 9 月 27 日

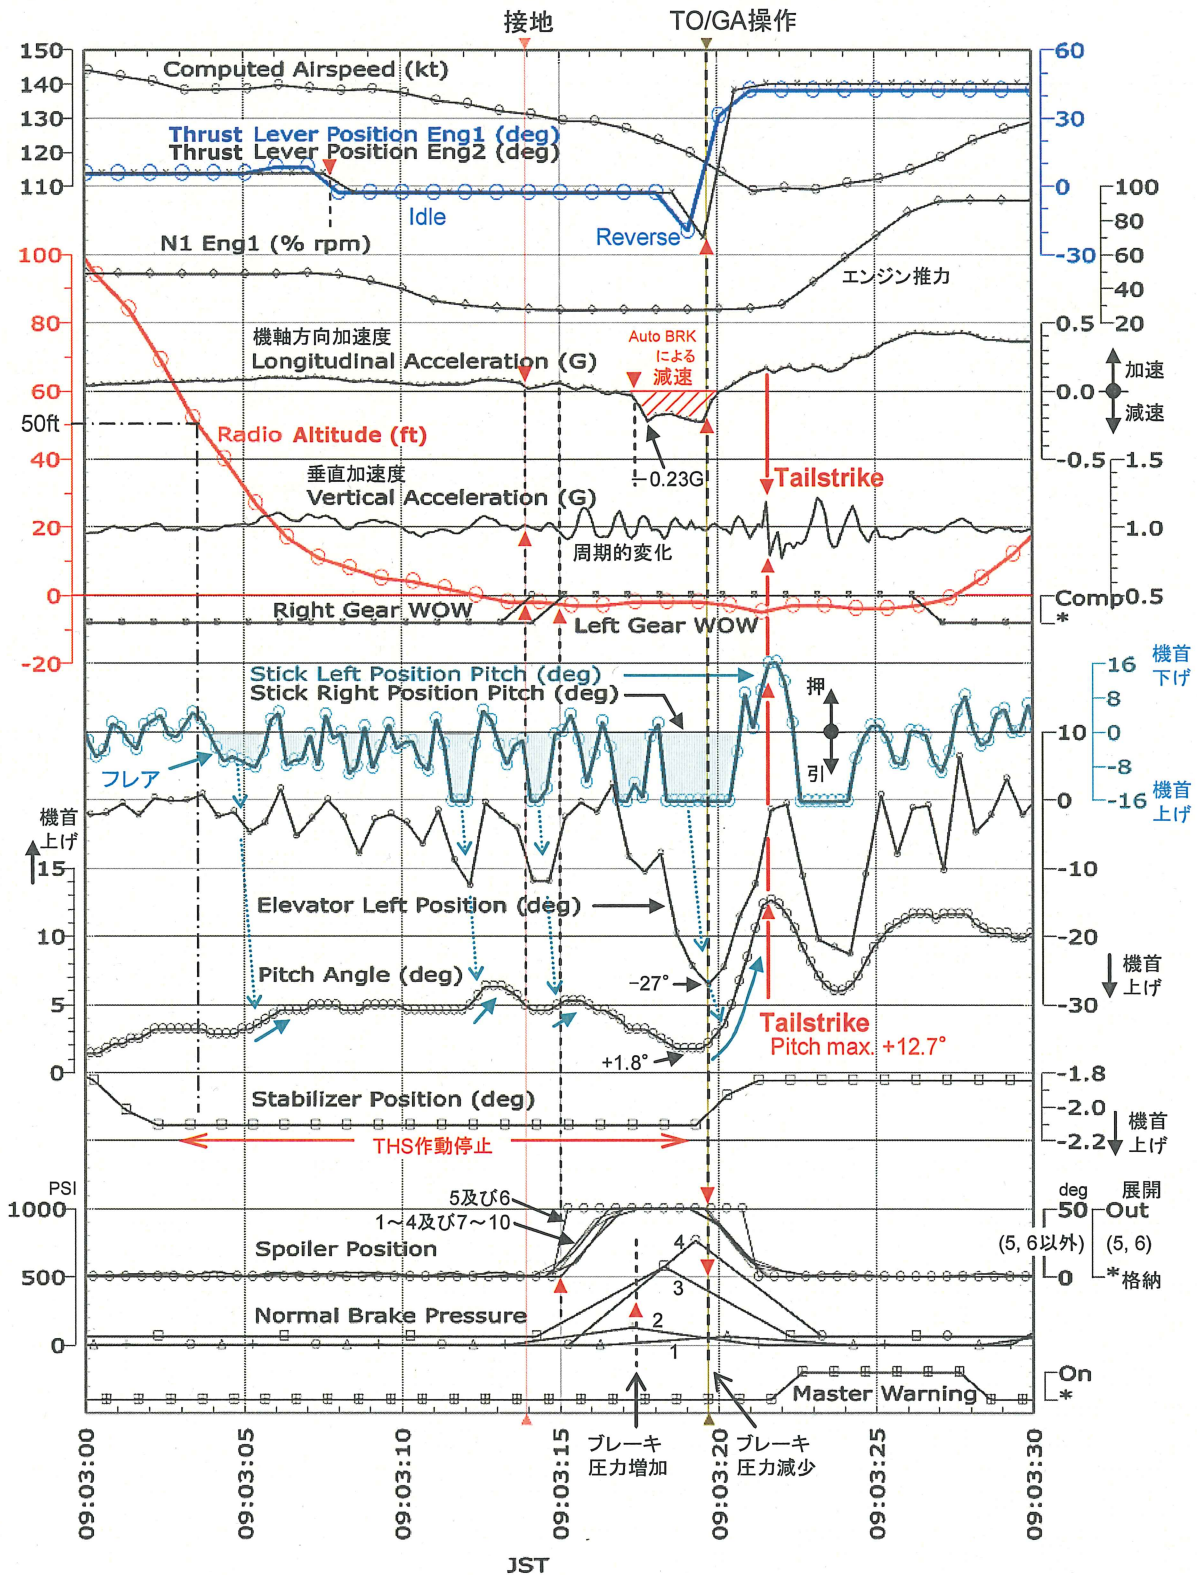
図C DFDRの記録

同機の右主脚が滑走路に接地し、続いて左主脚が接地した。
CVRの記録では主脚の接地音や滑走音等は確認できな

かった。このときの対気速度は130kt、垂直加速度の変化は、0.98～1.04G程度であった。

左席（機長）のサイドスティックが手前（機首上げ方向）一杯（-16°）に引かれ、その状態が約2秒間続いた。

昇降舵の変位が-27°（最大変位角：-30°、負の値は機首上げ）となった。

ピッチ角がこの進入時の最大値である+12.7°となり、垂直加速度が急激に変化した。

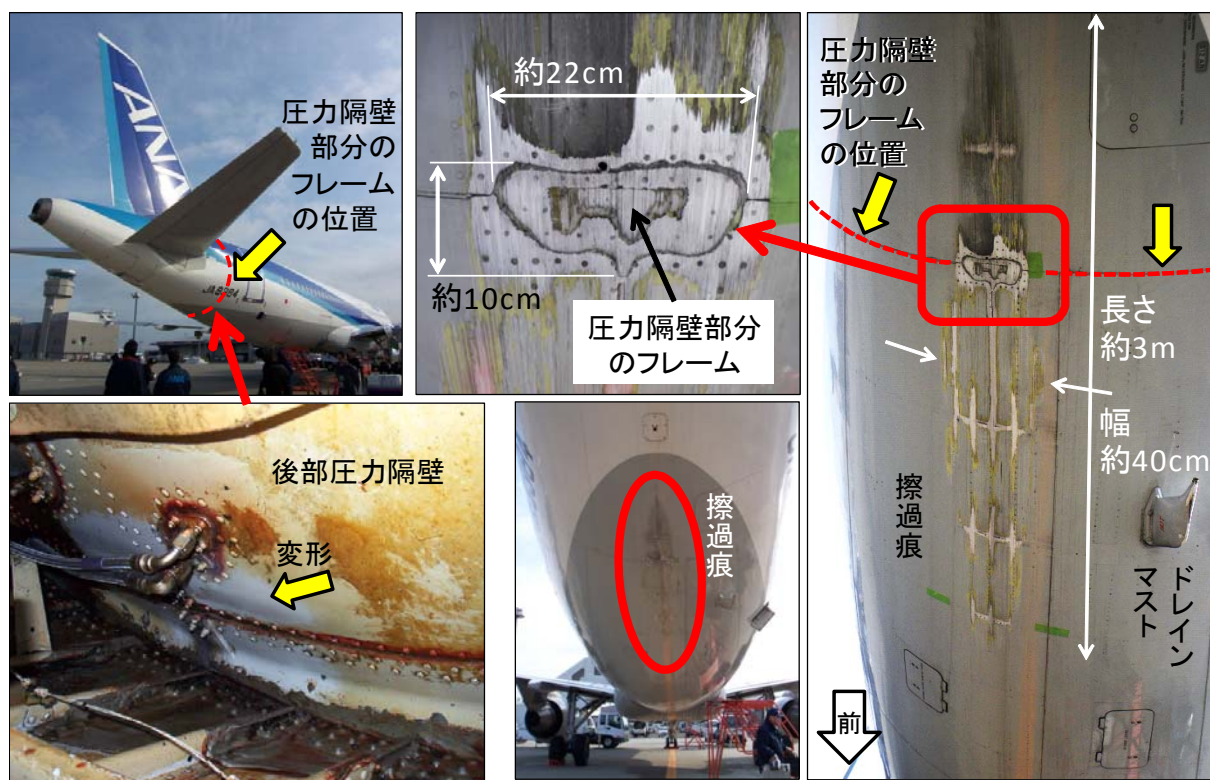
写真B 機体の損傷状況

中 破

胴体の後方下部の外板に、長さ約3m、幅約40cmの擦過痕があり、ドレイン・マスト2本が損傷していた。後部圧力隔壁の下部が僅かに変形しており、その付近

のフレームが損傷していた。

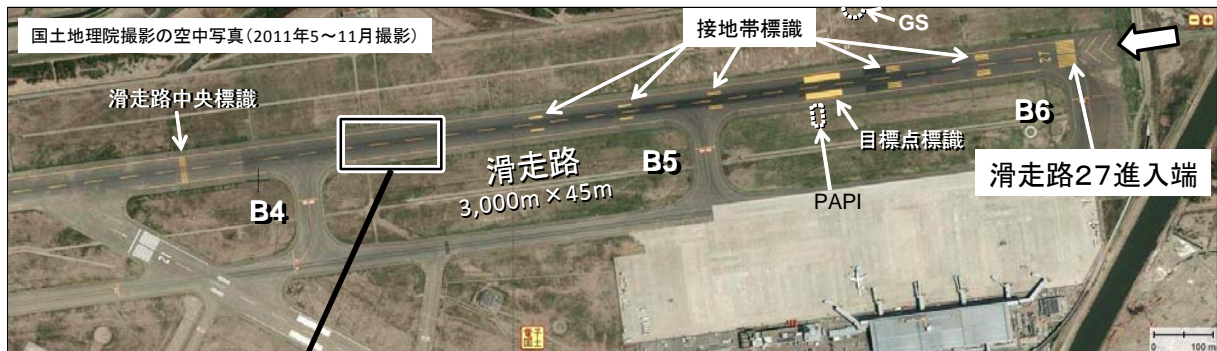
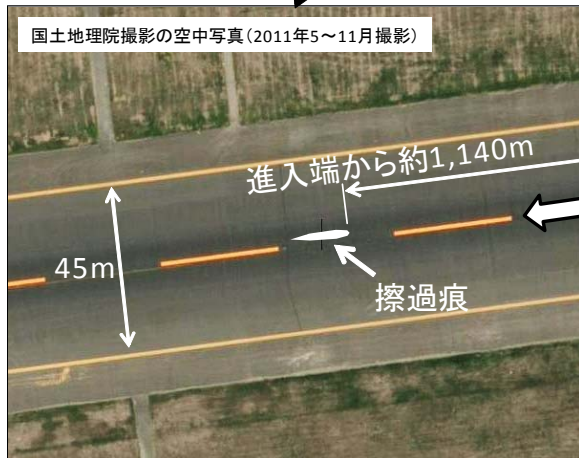
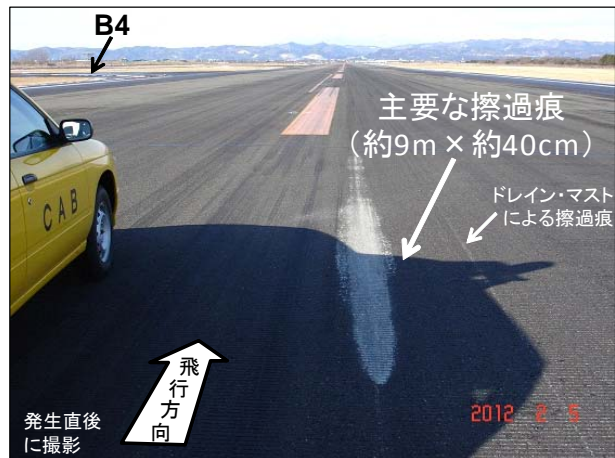
写真C 滑走路の状況

滑走路27上には、27進入端から約1,140mの地点に、長さ約9m、幅約40cmにわたる白い擦過痕があり、グルービング（排水や制動効果向上のため、滑走路表面に横溝を刻むこと）の溝には金属片が残されていた。また、その痕跡に並行して、飛行方向右側には細い擦過痕が残されていた。これらの滑走路上の痕跡の状態は、同機の胴体後方下部の擦過痕及びドレイン・マストの損傷位置とほぼ一致していた。

滑走路、灯火及びマーキングに損傷はなかった。

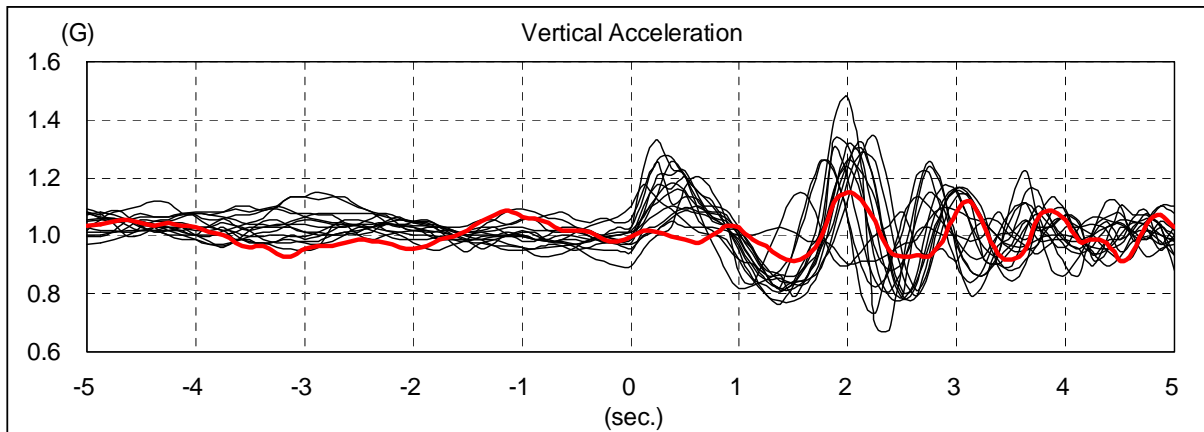
図E 接地時の垂直加速度

ほとんどの着陸において、主脚接地時は垂直加速度の値が+側に急激に増加（増分平均+0.19G）していたが、本事故発生時は、右主脚の接地に続いて左主脚が接地したときの垂直加速度の変化は0.98～1.04G（増分+0.06G）の範囲に収まっていた。
