航空事故調査報告書

ユーロコプター式EC120B型 JA120H

離陸時の横転

所 属 個人
型 式 ユーロコプター式EC120B型
登録記号 JA120H
事故種類 離陸時の横転
発生日時 平成24年9月15日 16時00分ごろ
発生場所 千葉県山武郡九十九里町カワシマ場外離着陸場

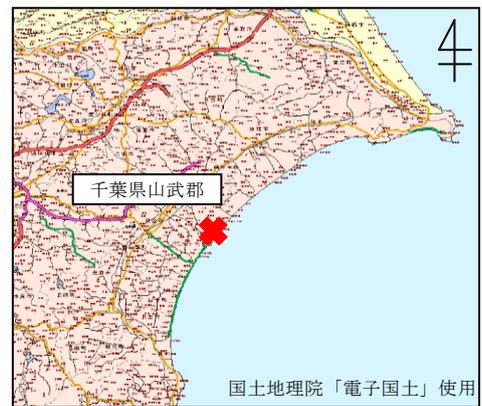
事故発生現場

2.2 死傷者	同乗者2名：軽傷
2.3 損壊	<p>航空機の損壊の程度：中破</p> <ul style="list-style-type: none"> ・ メイン・ローターブレード3本共に取付部から破断 ・ スワッシュプレート破損 ・ スキッド後方取付部アングル破断 ・ 右後方客室部窓破損 ・ 左側面外板の一部にしわ

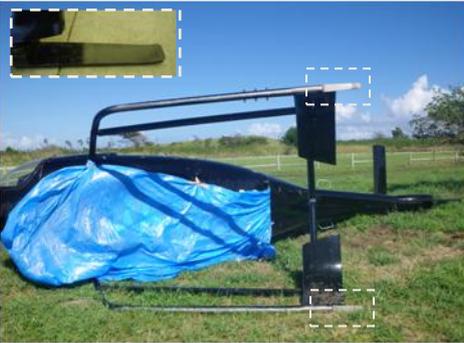
スキッド後部の形状

3.1 気象の関与	なし
3.2 操縦者の関与	あり
3.3 機材の関与	なし
3.4 判明した事項の解析	<p>同場外に着陸後、機長は接地した同機が少し傾いているように感じ、再度、ホバリングをして目視可能な右後方へ約1m移動後、接地した。機長は、同機の特徴について着陸時、右スキッド後部が最初地面に接地し、ホバリングへ移行するとき、最後に地面から離れることを述べていたこと、及び同機が着陸していた場所付近の地面に、ほぼスキッド後部の大きさの芝が剥がれた跡があったことから、改めて後方へ移動したとき、右スキッド後部の先端が芝の根の下に潜り込んで接地した可能性が考えられる。</p> <p>離陸前の外部点検で機長は、右スキッド後部が芝の根の下の砂地に入り込んでいることに気が付かなかったものと考えられる。さらに離陸前に、同機に揚力が発生してからラダーの作動確認をしたとき、同機の右スキッドの後部に引っ掛かる感覚があったため、ラダーで機体を左右に少し動かし引っ掛かりの有無を確認する際、機長が思わずいつもどおりコレクティブ・ピッチの引き上げ操作をしたこと、そしてこのことが結果的に芝の根の下に入り込んだ右スキッド後部が芝の根に拘束されたまま上昇を試みたことになったことから、拘束された右スキッド後部を支点として右に横転したものと推定される。</p> <p>接地の修正を行う場合は前方へ移動しつつ接地すること、離陸前の外部点検はスキッドの状況を適切に確認すること、並びにホバリングへ移行するときスキッドに引っ掛かりを感じたならば離陸を中止することで、本事故の発生を防止できたと考えられる。</p>

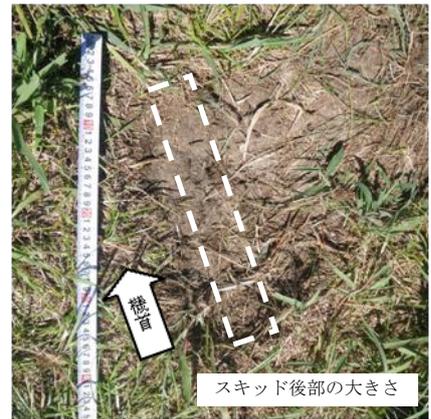
芝が剥がれた跡

<p>本事故は、芝地に駐機中の同機がホバリングに移行する際、芝の根に拘束された右スキッド後部を支点に右に横転したため、機体を損傷させたことによるものと推定される。</p>
