AA2014-2

航空事故調査報告書

日本航空株式会社所属
ボーイング式767-300型 JA610J
機体の動揺による乗客の負傷

平成26年 5 月 30 日

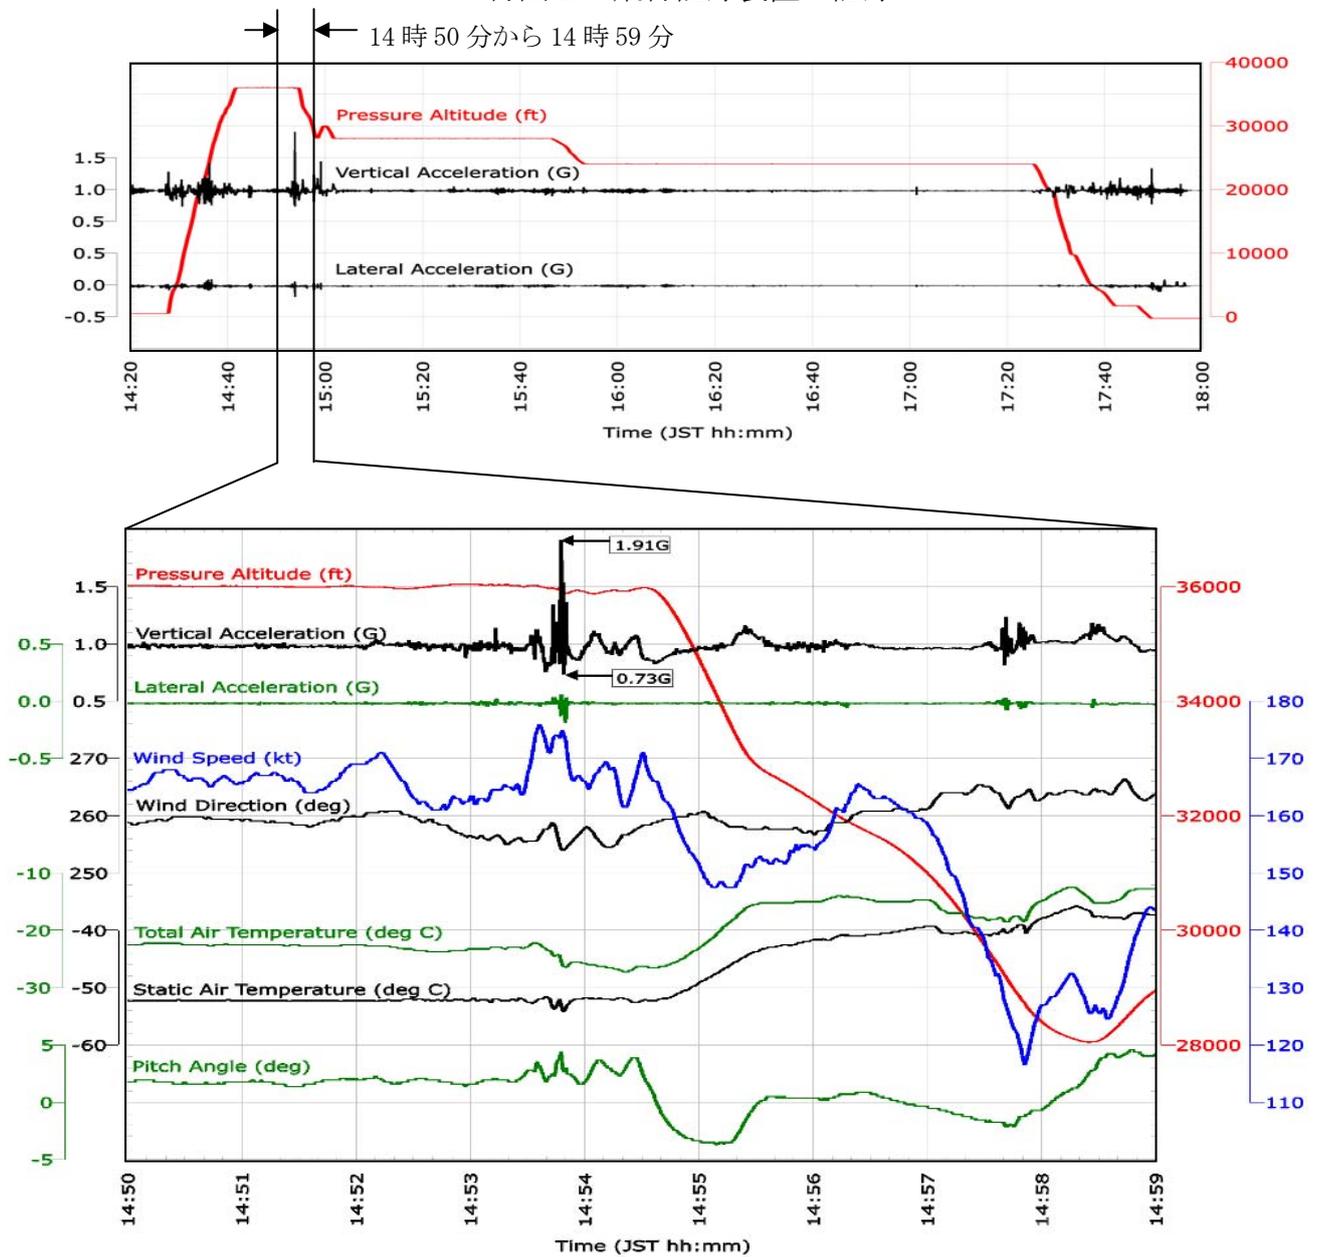
付図2 飛行記録装置の記録

<p>富士宮市付近上空において、昇降計が上下に振れて、強い揺れに遭遇した。飛行記録装置は、同機が36,000ftの高度を飛行中の14時54分ごろ、垂直加速度の大きな変化(+1.9Gに増加した1秒後に+0.7Gに減少)を記録していた。副操縦士は、直ちにベルトサインを点灯させるとともに降下を開始し、揺れを回避した。</p> <p>客室では、揺れが収まりベルトサインが消灯した後、客室乗務員は一人の乗客から、客室後方の化粧室を出たときに大きく揺れ、体の姿勢を維持しようとしたところで右足首を捻挫したことの申出を受けた。</p> <p>同機は17時49分に浦東国際空港へ着陸し、負傷した乗客は病院へ搬送されたが、骨折していたことが判明した。</p> <p>事故発生場所は静岡県富士宮市上空(北緯35度12分24秒、東経138度34分25秒)、高度約36,000ft、発生時刻は14時54分ごろであり、同時刻の前後の時間帯での、事故発生場所付近の空域における揺れに関するPIREP*3は報告されていなかった。</p> <p>(付図1、2参照)</p> <div style="text-align: right; border: 1px solid red; padding: 5px; margin: 10px auto; width: fit-content;"> 乗客が負傷した場所 (客室後方の化粧室前) </div>

3.1 気象の関与	あり
3.2 操縦者の関与	なし
3.3 機材の関与	なし
3.4 判明した事項の解析	<p>(1) 飛行の経過から、同機の大きな揺れは飛行記録装置の記録に現れた垂直加速度の大きな変化に該当するものと推定される。この垂直加速度の大きな変化により、離席していた乗客の一人が客室後方の化粧室前で姿勢を崩し、右足に重傷を負ったものと推定される。</p> <p>(2) 事故発生時刻ごろ、東海地方には前線を伴い発達中の低気圧があり、上空ではジェット気流に沿って発生したトランスバースバンドが東進しており、その北縁はバルジとなって事故発生場所を覆っていた。このことから、地上の低気圧の発達に伴い、その進行方向前面には強い南寄りの暖気が吹き込み、上空の前線帯において水平方向の気温傾度が大きくなったものと推定される。この結果、ジェット軸近傍では風速が局所的に増大し、事故発生場所は時間的及び空間的に狭い範囲で大きな鉛直シアーが発生する状態にあったものと考えられる。</p> <p>(3) 事故発生場所はジェット軸近傍であり、毎時大気解析による鉛直シアーは解析されていないが、時間的及び空間的に狭い範囲に発生した大きな鉛直シアーにより大気が擾乱し、この擾乱に遭遇した同機が大きく揺れたことが考えられる。</p> <p>(4) 事故発生場所（同機の飛行位置）に発生したことが考えられるジェット軸近傍の大きな鉛直シアーは、上空の前線帯やトランスバースバンドに対応する位置ではないことから、その発生を予測することは困難であったものと考えられる。今後、航空気象解析技術の研究開発が進み、乱気流発生の予測精度の向上が図られることが期待される。</p>

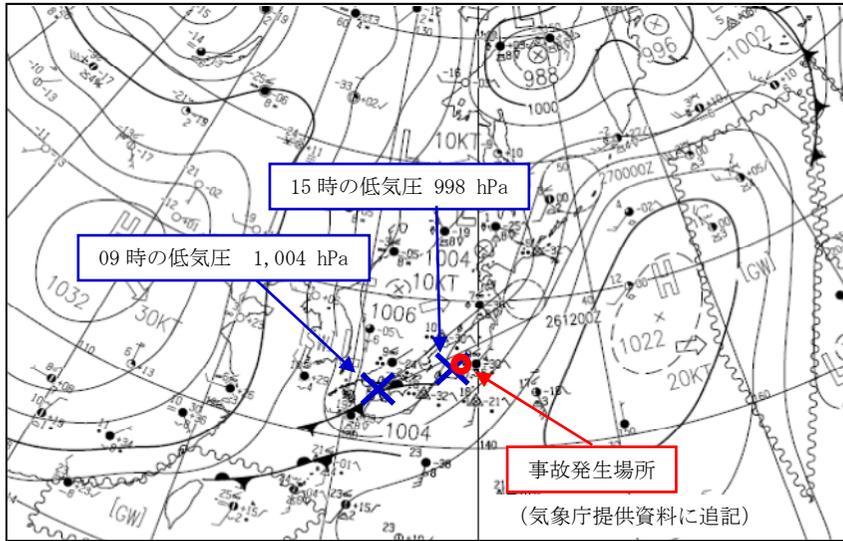
付図3 アジア地上天気図 (平成24年11月26日09時)

記録は上書き消去されていた。
2.6 気象	<p>(1) 天気概況</p> <p>平成24年11月26日09時のアジア地上天気図によれば、日本は深い気圧の谷にあり、四国地方には前線を伴う低気圧があった。この低気圧は、発達しながら東進し、15時には東海地方に達して、その雨域は東日本から北日本を広く覆っていた。</p> <p>平成24年11月26日09時のアジア300hPa 天気図によれば、日本付近には2本のジェット気流に伴う強風域が見られる。そのうち南側の強風域は、華中から西日本を経て事故発生場所付近を通り日本の東へ達していた。</p> <p>(2) 気象衛星画像（赤外面像）</p> <p>平成24年11月26日15時の気象衛星画像（赤外面像）によれば、アジア300hPa 天気図で見られた南側のジェット気流に沿って雲頂高度38,000ftの上層雲があり、その雲形は大気の擾乱^{じょうらん}を示唆するトランスバースバンドとなって、中国大陸から西日本を経て事故発生場所を覆っていた。時間経過に伴うこのトランスバースバンドの動きを観察すると、バルジ^{*4}も見られる。バルジは12時には不明瞭であるが、13時には九州から近畿地方、14時には四国から中部地方にかかり、15時には近畿から関東地方に達していた。そして15時のバルジの形状は、その北縁は北側へ曲率が増し、事故発生場所で明瞭となっており、地上の低気圧の発達に伴う強い南からの湿潤な暖気の流れを示唆していた。</p> <p>(3) 毎時大気解析図（東経140度子午線断面）</p> <p>東経140度子午線断面における平成24年11月26日15時の毎時大気解析図によれば、東日本の上空にはアジア300hPa 天気図で見られた南側の強風域がある。強風域は、35,000ftと40,000ftの高度においてジェット軸（ジェット気流の中心軸）の近傍に位置している。大気の擾乱を示唆する鉛直シア^{*5}は、トランスバースバンドが発生している高度38,000ft付近と35,000ftのジェット軸下方の上空の前線帯に見られるが、事故発生空域付近に鉛直シアは見られない。</p> <p>13時から15時までの毎時大気解析図を時間経過に沿って観察すると、強風域に大きな変化はないが、ジェット軸下方の気温傾度に変化し、15時には鉛直シアの解析領域が狭くなって上空の前線帯が明瞭になっていた。</p> <p>（付図3、4、5、6参照）</p>

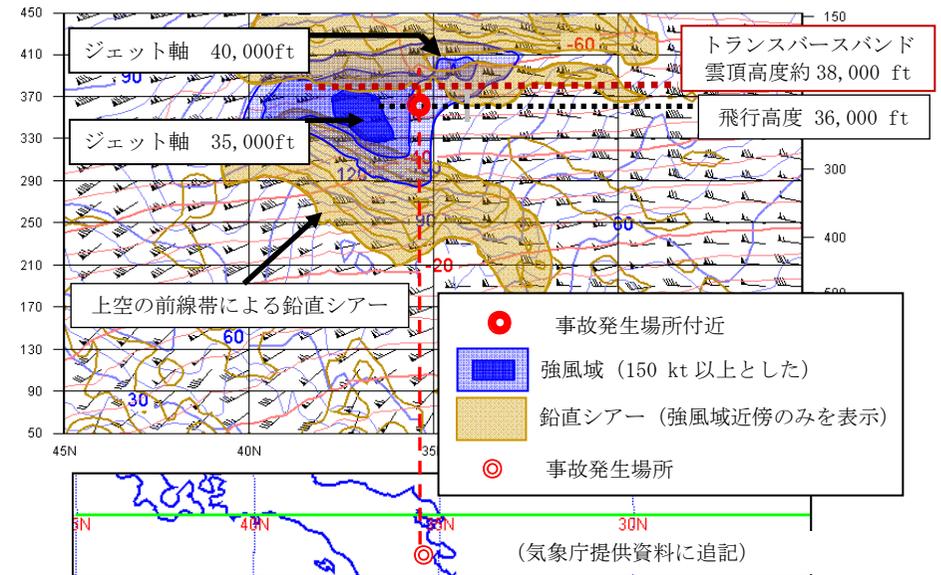
付図6 毎時大気解析図 (平成24年11月26日15時)

同機が遭遇した擾乱は、発達中の低気圧前面への強い南寄り暖気流入により時間的及び空間的に狭い範囲で発生した大きな鉛直シアーによるものであったことが考えられる。
