航空事故調査報告書

平成26年 6 月 27 日

II アイラス航空株式会社所属
ロビンソン式R 4 4 II型（回転翼航空機） J A 1 0 6 Y
海面への衝突

所 属 アイラス航空株式会社
型 式 ロビンソン式R 4 4 II型 (回転翼航空機)
登録記号 JA 1 0 6 Y
事故種類 海面への衝突
発生日時 平成25年12月31日 15時48分ごろ
発生場所 沖縄県名護市古宇利大橋付近海上

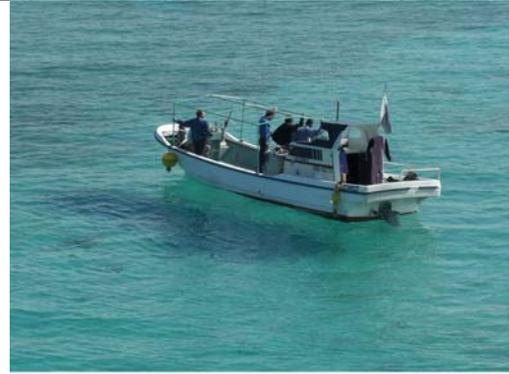
平成26年1月2日(天候:晴れ)、事故現場付近に浮かぶ救助に使用した漁船を古宇利大橋から撮影
