# 航空事故調査報告書

PZL-ビエルスコ式SZD-50-3 “プハッチ” 型（滑空機、複座）

JA2523

アンダーシュートによる機体損傷

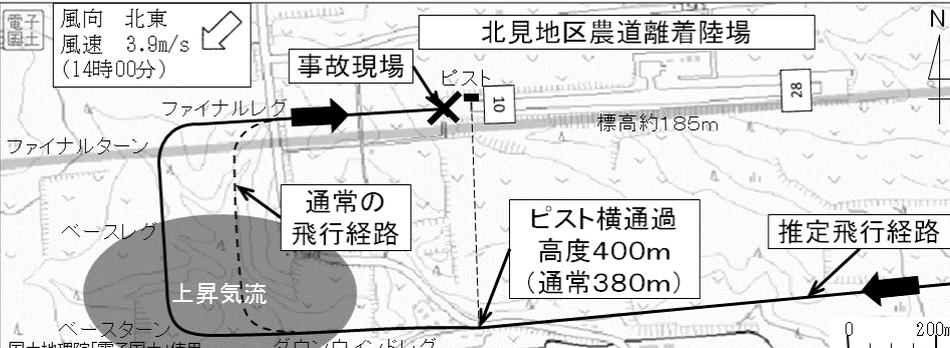
<p>オーバーランエリアである草地に向かっていくこととなった。アプローチ中の速度は100km/hを維持していた。接地直前にフレアをかけ、最後にダイブブレーキが完全に閉じた状態になったとき、機長はまだ草地に接地できると考えた。しかし、同機は、アンダーシュートし、草地の手前の同離着陸場の境界に設置してある金属製の柵及び土手に衝突し、草地を約30m滑走して停止した。</p> <p>ピストにいた目撃者によると、ファイナルレグでの同機の進入は、最初は高く接地位置が伸びるように思われたが、ダイブブレーキがいつもより大きめに開いており、ほぼ一定の割合で沈下しつつ滑走路の手前に進入して来た。地上近くで機首が上がり同機の後部は土手に隠れて見えなくなったが、操縦席は見えていた。機首が上がった時にもダイブブレーキは開いていた。</p> <p>機長は、技量の確認のため午前中に操縦教員の資格を持つクラブ員と同乗して1回飛行し、同日2回目の飛行で事故が発生した。事故当日、機長の体調に異常はなかった。</p> <p>同機がアンダーシュートし機体を損傷した時刻は14時30分ごろであり、それまでは、同機に異常はなかった。</p>

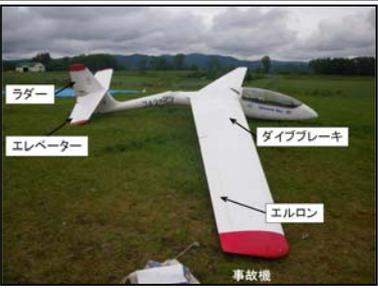
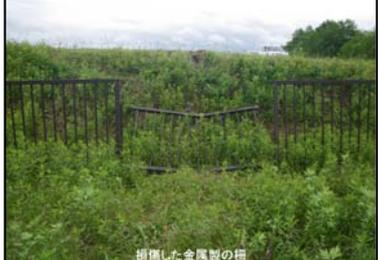
2.2 死傷者	なし
2.3 損壊	<p>航空機の損壊の程度：中破</p> <ul style="list-style-type: none"> <li>・ 胴体 破損</li> <li>・ 着陸装置 破損</li> <li>・ 尾翼 一部損傷</li> </ul>
2.4 乗組員等	<p>操縦者 男性 66才</p> <p>自家用操縦士技能証明書（滑空機） 平成25年12月26日</p> <p>限定事項 上級滑空機 平成25年12月26日</p> <p>第2種航空身体検査証明書 有効期限：平成27年1月23日</p> <p>総飛行時間 56時間29分</p> <p>同型式機による飛行時間 31時間11分</p>

<p>2.7 その他の情報</p>	<p>(1) 同機の損壊状況</p> <p>同機は、主翼のすぐ後方で胴体が破損していた。主車輪のカバーが破断して脱落し、衝突した柵及び土手の付近に散乱していた。操縦系統は、胴体の損傷のため、エレベーター及びラダーの動きは制限されていたが、エルロン及びダイブブレーキの作動に異常はなかった。</p> <p>(2) 事故現場に関する情報</p> <p>同離着陸場は、緩やかな起伏のある台地を埋め立てて造成された、長さ920m、幅60m（舗装滑走路800m×25m）、標高約185m、離着陸方向10/28の離着陸場である。舗装滑走路の前後には、長さ60mの草地のオーバーランエリアがある。</p> <p>(3) 航空機以外の物件の損壊に関する情報</p> <p>同離着陸場の境界に設置してある金属製の柵の一部が損傷した。</p>
