航空事故調査報告書

平成27年4月23日

I 奈良県防災航空隊所属
ベル式412EP型（回転翼航空機）
JA20NA
ホイスト作業中における要救助者の負傷

所 属 奈良県防災航空隊
型 式 ベル式412EP型（回転翼航空機）
登録記号 JA20NA
事故種類 ホイスト作業中における要救助者の負傷
発生日時 平成25年9月16日 13時48分ごろ
発生場所 奈良県五條市西吉野町

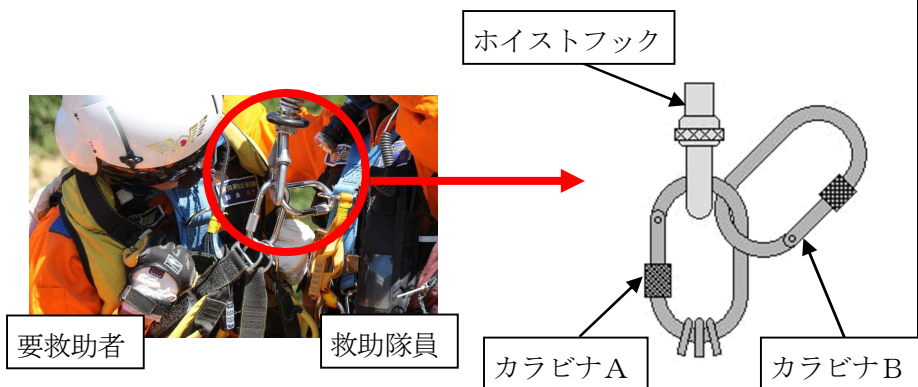
要救助者Aは、吊り上げられている際、指が千切れるほどの痛みがあったため、痛みを訴えた。一旦地上に降りた後もかなり痛かったが、ヘリコプターによる吊り上げが怖くて早く終わってほしいと思い我慢していた。どこをどのようにつかんでいたのか覚えていない。

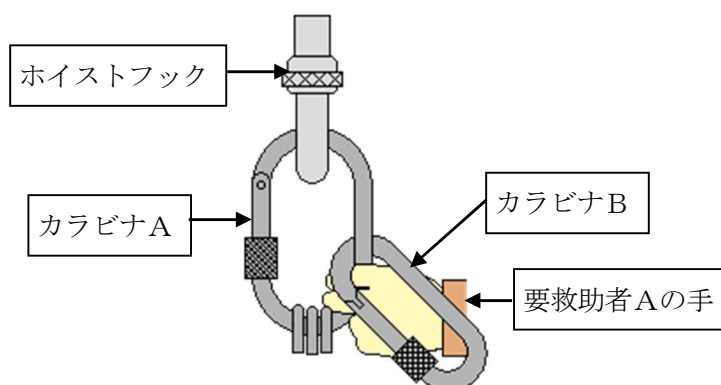
カラビナAを下図のようにつかんだため、カラビナBに挟まれたことによるものと推定される。

本事故は、同機が要救助者と救助隊員を同時に吊り上げる瞬間、要救助者が身体を支えようと自身と救助隊員を連結していたカラビナAをつかんだため、救助隊員のカラビナBに指を挟まれ負傷したものと推定される。

救助隊員Bは、あらかじめ腰を落としカラビナBをカラビナAの下部に移動させ、要救助者AがカラビナAをつかもうとしてもつかむことが物理的にできないよう自らの手でカラビナを覆っておくといった手段をとっていれば、要救助者Aの指がカラビナAの中に入ることを避けることができた可能性が考えられる。

また、防災航空隊が、上記手法を徹底、又はカラビナAを物理的につかむことができないような救助資機材を選定していれば、要救助者AがカラビナBに挟まれることを避けることができた可能性が考えられる。
