航空事故調査報告書

Ⅲ ANAウイングス株式会社所属
ボンバルディア式DHC-8-402型
JA462A
着陸進入中の落雷による損傷

所 属 ANAウイングス株式会社
型 式 ボンバルディア式DHC-8-402型
登録記号 JA462A
事故種類 着陸進入中の落雷による損傷
発生日時 平成25年11月29日 09時30分ごろ
発生場所 福江空港の北東約20kmの上空 高度5,300ft付近

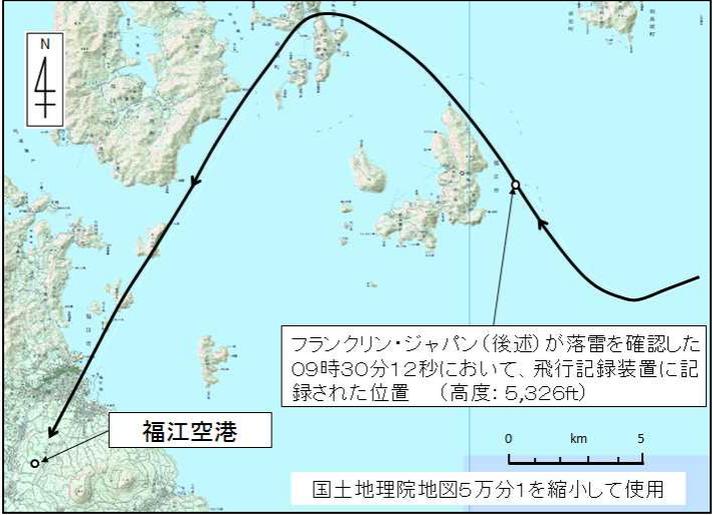
同機が福江空港に向けて高度12,000ftで巡航中、機長及び副操縦士は、進路上に高度11,000ftを頂点とした白い雲を視認していた。同機は09時24分ごろ、同空港に進入するために降下を開始したが、その雲は乱気流や雷の発生が疑われるような厚い雲ではなく、同機の気象レーダーの画面上には、その雲が最も弱い降雨域を表す緑色で表示されていた。09時30分ごろ、機長及び副操縦士は、雲の中を降下中に操縦室の左前方から強い閃光を受け、その直後に「パン」という大きな音を聞いた。

3.1 気象の関与	あり
3.2 操縦者の関与	なし
3.3 機材の関与	なし
3.4 判明した事項の解析	<p>(1) 落雷の時刻及び位置</p> <p>同機は、機長及び副操縦士の口述から、09時30分ごろ、福江空港に進入降下中、同空港の北東約20km、高度約5,300ftで雷を受けたものと推定される。</p> <p>(2) 気象の関与</p> <p>当日の同空港付近の気象状況は、観測された情報から、西高東低の冬型の気圧配置であり、寒気を伴う気圧の谷の通過により、真冬並の寒さとなっており、同機の飛行経路上には電荷を帯びた低い積雲が広範囲に分布していたと推定される。</p> <p>同機に損傷を及ぼした落雷は、夏季に多く発生する局地的に発生した積乱雲によるものではなく、冬季に日本海側で多く発生する低い高度で広範囲に分布した積雲によるものと推定される。</p> <p>機長及び副操縦士は、同空港への飛行経路上にある広範囲に分布した積雲を視認し、同機の気象レーダーの画面上に弱い降雨域が表示されていることを認識していたものの、広範囲に分布した雲中での落雷を予見することは難しく、また、これらの積雲を回避する飛行経路を選択することは現実的でなかったものと考えられる。</p> <p>(3) 損傷原因</p> <p>同機の機首左上側アクセスパネルの後方の外板に5ヶ所の凹みが生じたこと、その外板を支持する内部構造の一部材にも歪みが生じたことについては、その外板5ヶ所の各面が中心部に向かって均一に凹んでいること、その表面に変形以外の損傷が認められないことから、機首部の周囲から強い空気圧力を受けたことにより生じたものと考えられる。この強い空気圧力については、レドーム及びその付近に多数の被雷痕と認められるペイントの剥がれが点在していることから、雷の放電によりまれに発生する非常に強い衝撃波が生じたことによるものと考えられる。なお、この衝撃波については、地上物件への落雷において、雷の放電が空気中の音速を超えるような急激な空気の膨張を引き起こし、これにより生じた衝撃波が落雷場所の周囲にある建物の窓ガラスを割った事例などがまれに報告されており、</p>

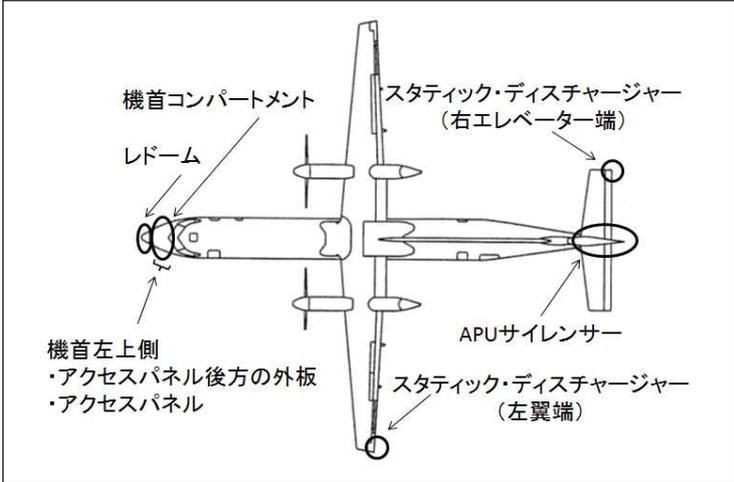
<p style="text-align: center;">同機の推定飛行経路</p>
2.2 死傷者	なし
2.3 損壊	<p>航空機の損壊の程度：中破</p> <ul style="list-style-type: none"> ・ レドーム：直径約1mm程度のペイントの剥がれが点在 ・ 機首：左上側アクセスパネルのリベットヘッド（6本）が焼損 左上側及び右上側アクセスパネルのラッチ（3ヶ所）が焼損 左上側アクセスパネルの後方の外板に5ヶ所の凹み（各凹みの深さは1～3mm程度であり、それぞれ凹みが生じた面の中心部に向かって変形している。凹みが生じた外板の表面に変形以外の損傷は認められていない。） 左上側アクセスパネルの後方の凹みが生じた外板を支持する内部構造の一部材に歪み （写真2 機首左側の損傷状況 参照） ・ 主翼：スタティック・ディスチャージャー焼損（左翼端） ・ エレベーター：スタティック・ディスチャージャー焼損（右エレベーター端） ・ APU：サイレンサーの一部を焼損

<p>これと同種のものと考えられる。</p> <p>同機のレドームから尾部及び翼端部に認められた焼損は、落雷を受けた際に一般的に見受けられる電氣的な損傷であることから、落雷を受けた際にレドームから翼端及びAPUの排気管等にかけて雷電流の経路が形成されたことによるものと考えられる。</p> <p>(4) 機首左上側及び右上側アクセスパネルのラッチが開いた原因</p> <p>機首左上側アクセスパネルの前方及び後方ラッチが開いたことは、雷の放電によりまれに発生する非常に強い衝撃波が生じ、ラッチ・ノブを内側に押し込むように作用したことによる可能性が考えられる。機首右上側アクセスパネルの後方ラッチが開いたことについては、衝撃波がラッチ・ノブを内側に押し込むように作用したこと、又は機首左上側アクセスパネルの前方及び後方ラッチが開いた際に機首コンパートメント内部の気圧が急激に低下してラッチ・ノブが内側に吸引されたことによる可能性が考えられるが、その詳細を明らかにすることはできなかった。</p>
--	--

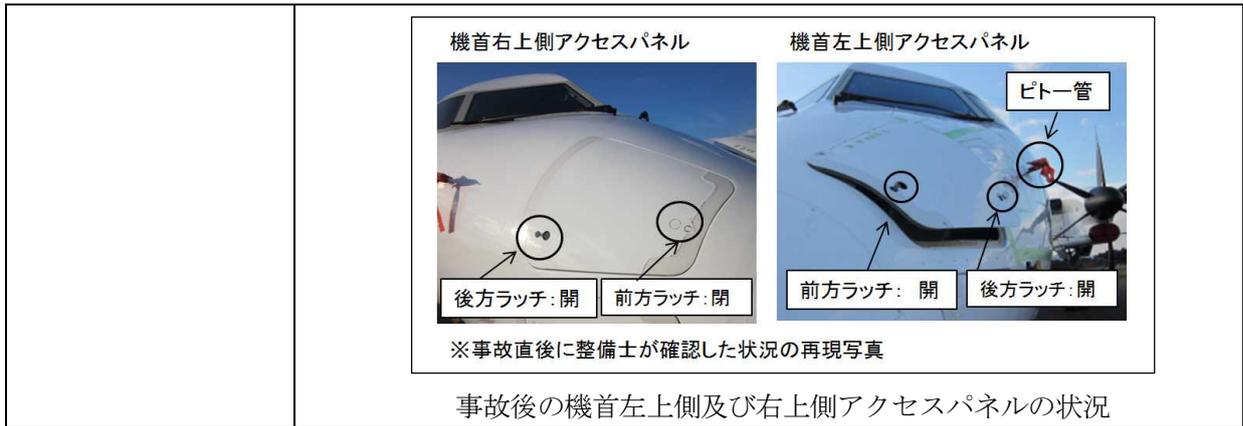
同機は、機首左上側アクセスパネルの前方及び後方ラッチ、機首右上側アクセスパネルの後方ラッチが開いていた。

なお、機首左上側及び右上側アクセスパネルは、前方及び後方ラッチが開いた場合であっても、別の機構によりパネルが完全には開放されない構造となっている。また、機首左上側及び右上側アクセスパネルの後方には、速度等を検出するピトー管が配置されているが、飛行記録装置の記録、機長及び副操縦士の口述において、飛行計器の指示に異常は認められていない。

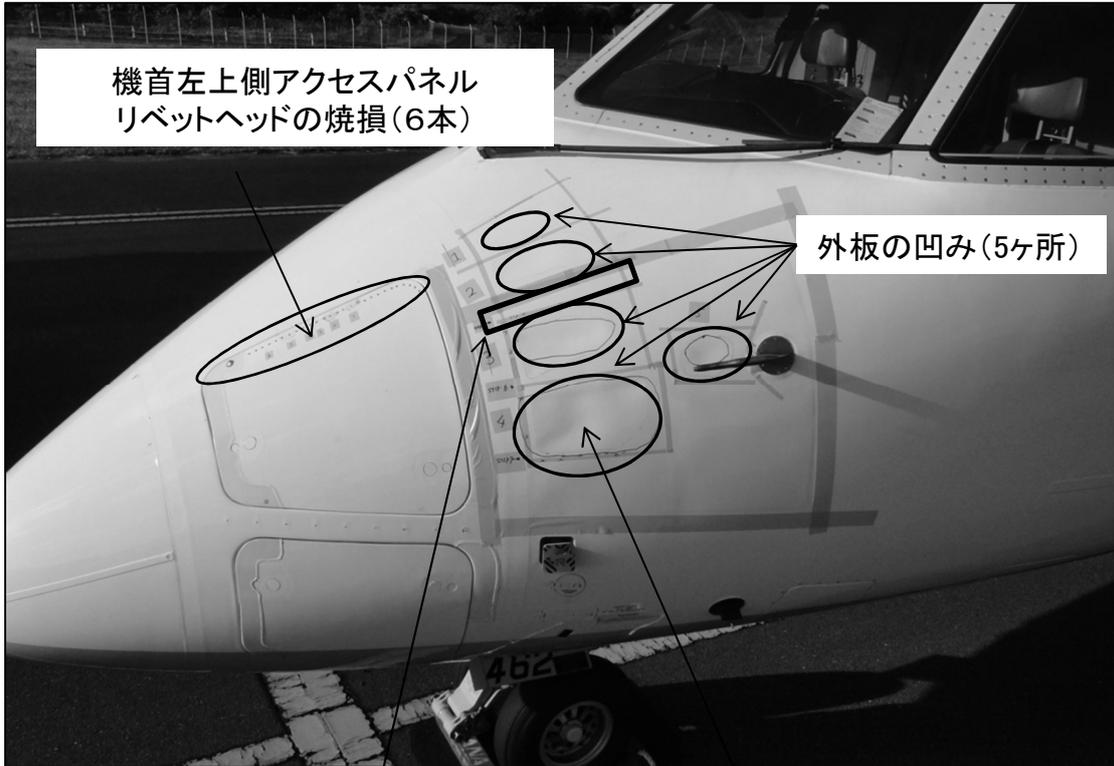
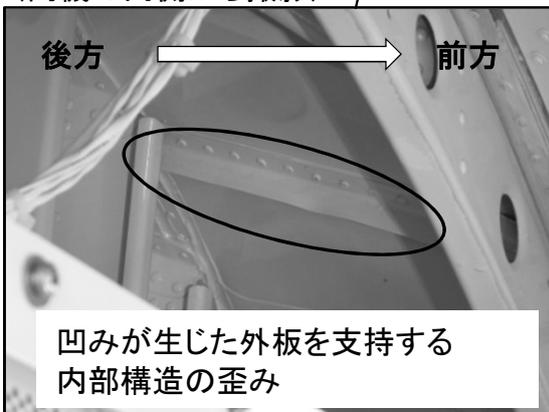
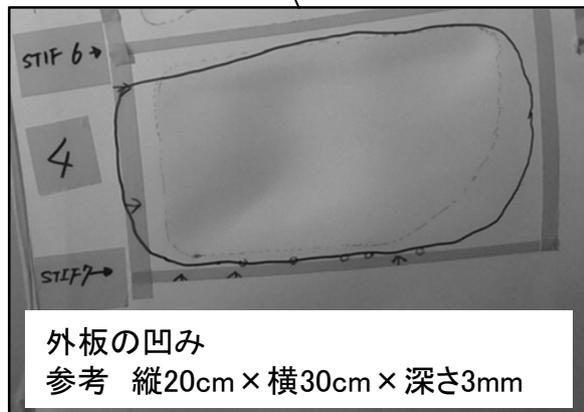
写真2 機首左側の損傷状況

<p>ていないか点検を実施し、機首方向から風を切る音が聞こえたものの、他に異常は確認されなかった。</p> <p>同機は、同空港への最終進入中に雲を抜け、09時37分同空港に着陸した。機長及び副操縦士は、着陸に際して異常を感じなかった。</p> <p>着陸後に、機長、副操縦士及び整備士は、同機の点検を実施し、機首左上側アクセスパネルの後方の外板に5ヶ所の凹みが生じていること、機首左上側アクセスパネルのリベットヘッド6本が焼損していること、機首右上側アクセスパネルの後方ラッチ、機首左上側アクセスパネルの前方及び後方ラッチが開いていることを確認した。</p> <p>同社は、同機の損傷の詳細を検査し、機首左上側アクセスパネルの後方の外板を支持する内部構造にも歪みが生じていることを確認した。</p>

<p>本事故は、同機が着陸進入中、雷の放電により生じた強い衝撃波を受けたため、機首左上側アクセスパネルの後方の外板及びその外板を支持する内部構造の一部材を損傷した可能性が考えられる。</p>
