# 航空事故調査報告書

IV 個人所属

セスナ式172Mラム型 JA3853

高電圧送電線用鉄塔への衝突

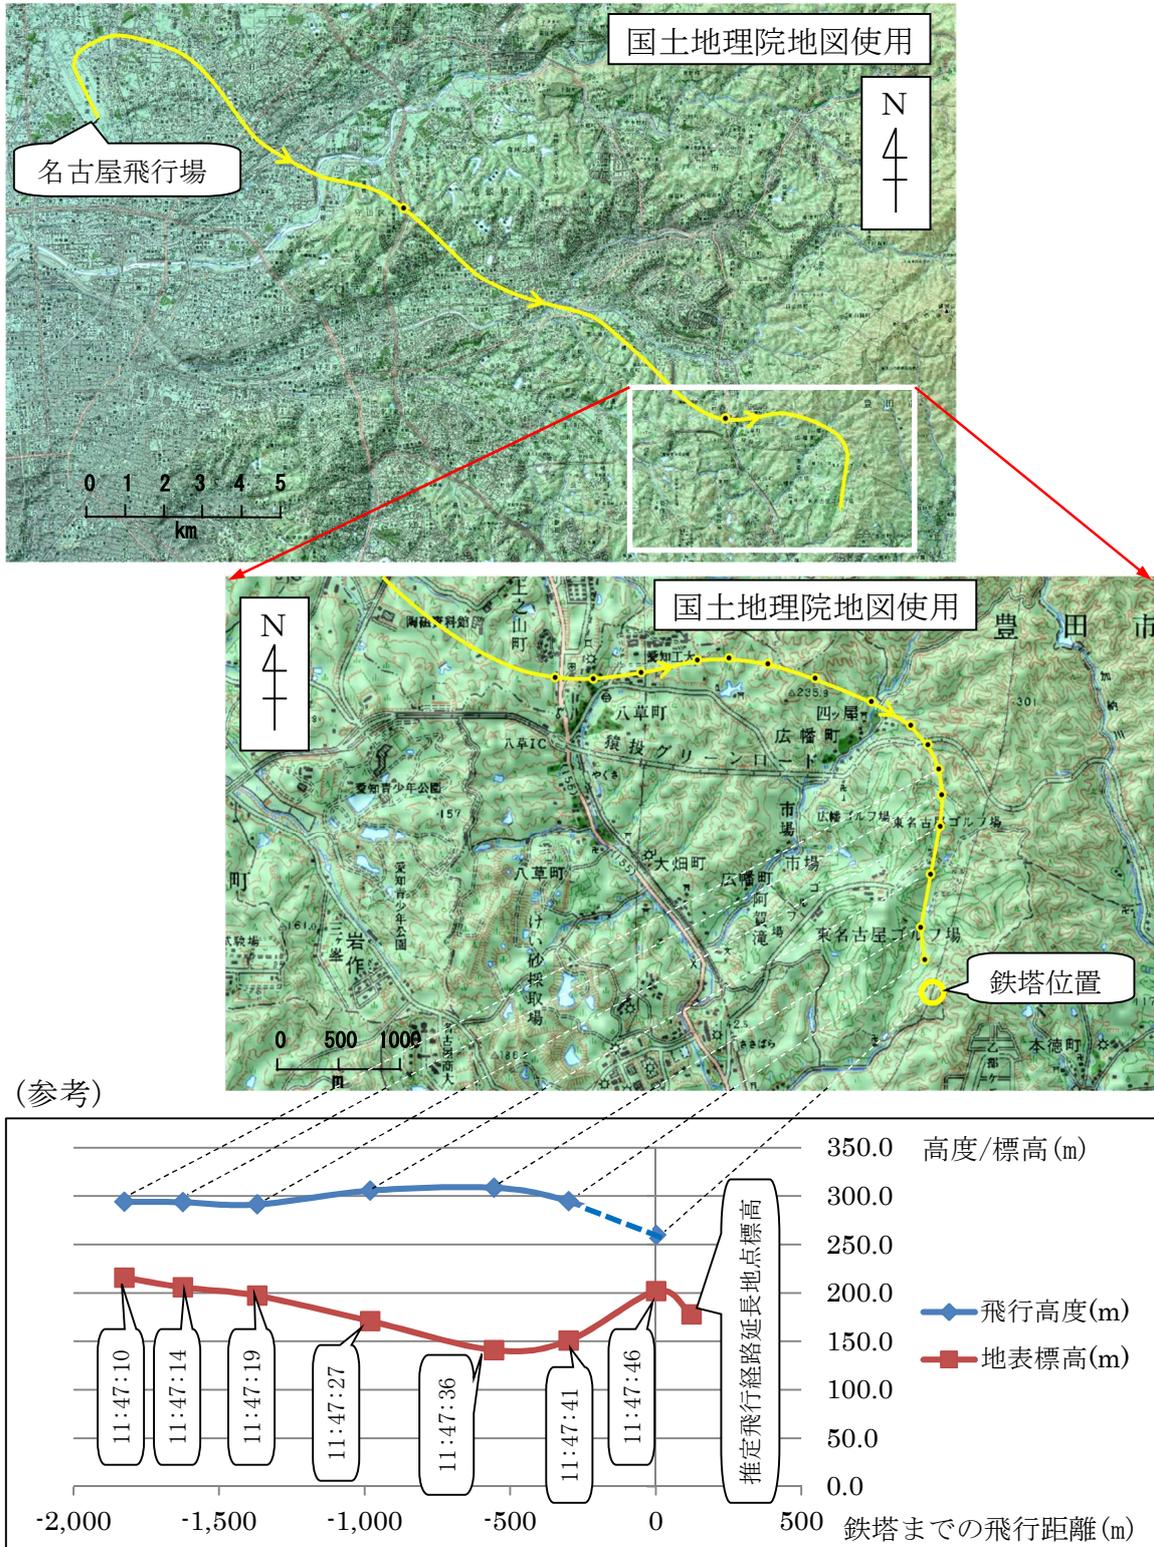
付図1 GPSのデータによる推定飛行経路

GPSのデータによると、同機は離陸後高度約390mまで上昇したのち、徐々に高度を下げて高度約300mを飛行していた。同機は、衝突直前に隣接するゴルフ場の上空を北から南へ縦断したが、GPSに記録されていたゴルフ場上空付近での飛行高度は、概ね300mを維持していた。また、GPSのデータにより推定される飛行経路のゴルフ場における地表標高は国土地理院地図の標高値<sup>\*5</sup>によると北から南へ220mから140m程度であった。

2.7に記述したように東海地方の上空には広範囲に雨雲が広がっており、同機は離陸後から低い雨雲のため高度を上げることができず、地表を視認しながら飛行するため雲底高度前後で飛行したと考えられる。このため、2.10.3に記述したとおり、同機は離陸後高度約390mまで上昇したのち、雨雲に抑えられるように徐々に高度を下げて高度約300mを飛行していたと考えられる。

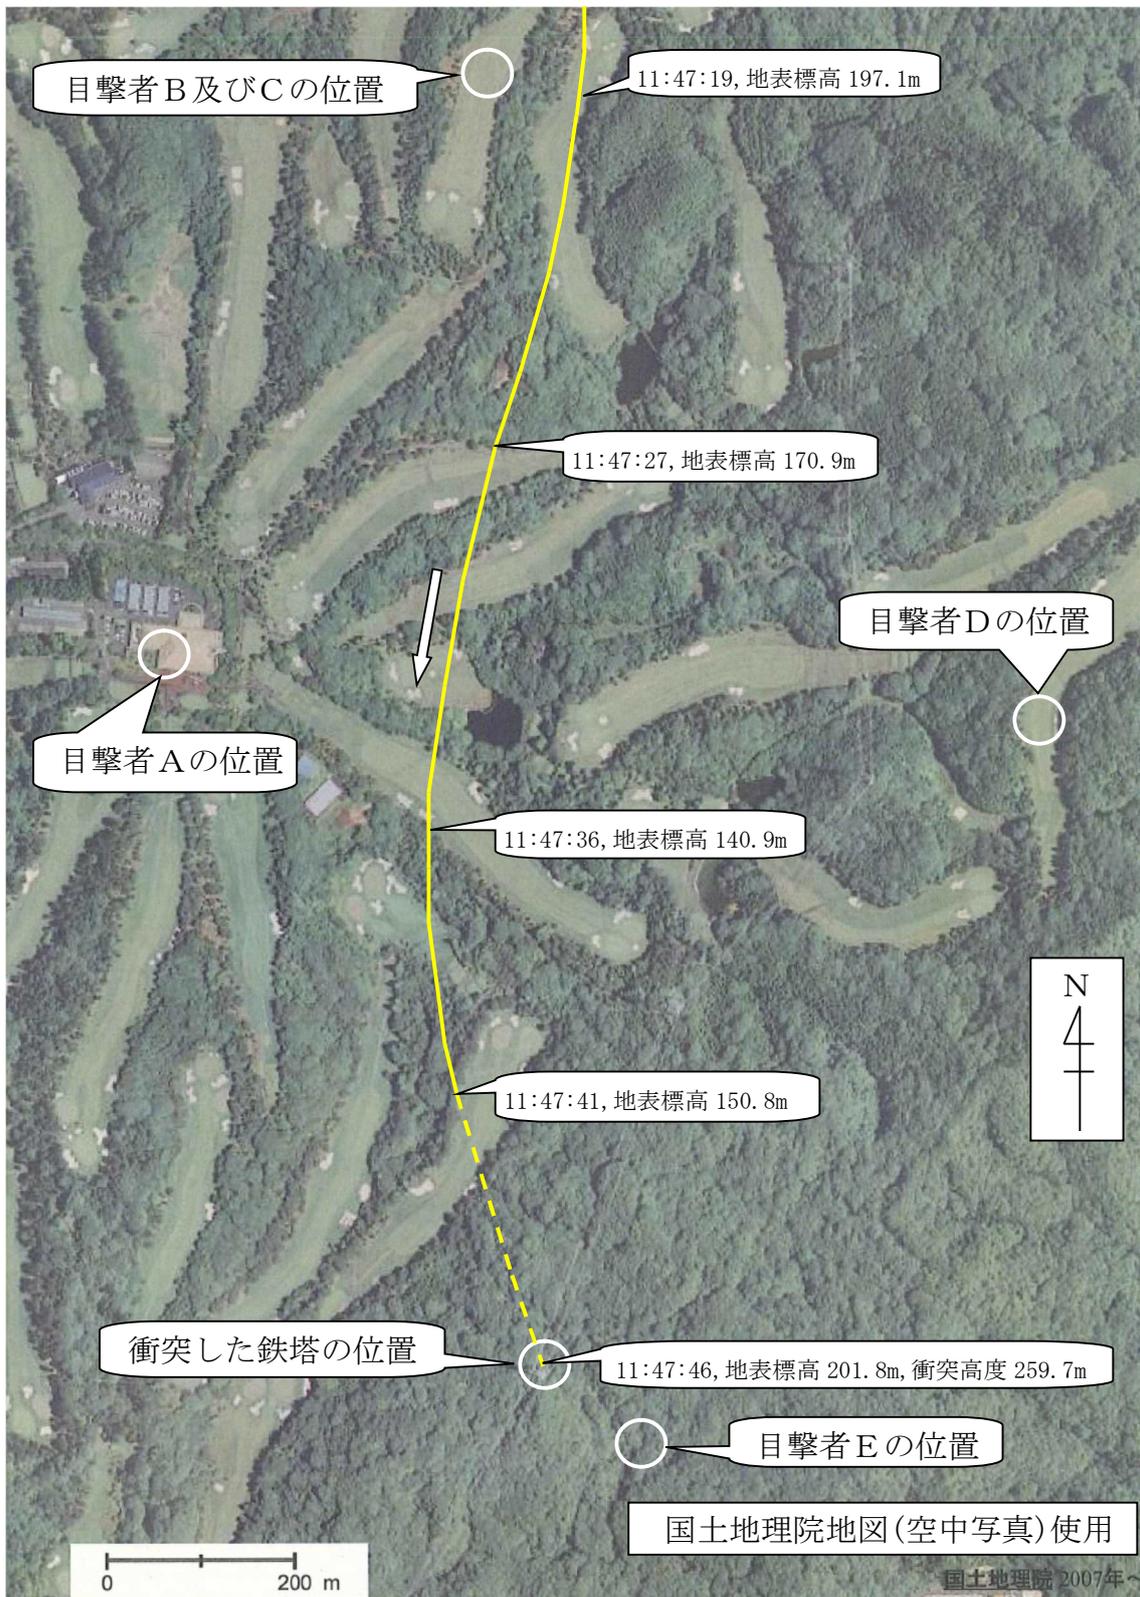
付図2 推定飛行経路（衝突直前）

2.10.3に記述したように、衝突5秒前まで記録されていたGPSのデータから、同機が衝突直前に隣接するゴルフ場上空を縦断したとき、ほとんど水平に高度約300mで飛行していたと考えられるが、2.4に記述したように、鉄塔の衝突痕から衝突時の高度は標高では約260mと推定される。このことについては、2.1.2(4)及び(5)に記述した口述のとおり、ゴルフ場上空を水平飛行で縦断しすぐに雲の中へ入ったことから、機長は地表を視認するために高度を下げたことによると考えられる。鉄塔との衝突時においては、2.4に記載した衝突痕から、同機は左主翼を下げていたと推定され、機長は高度を下げながら地表を視認するため、2.1.2(6)に記述した口述のとおり機長席側である左主翼を下げた、若しくは衝突直前に鉄塔を視認した機長がとっさに左主翼を下げ、旋回して衝突を避けようとした可能性が考えられる。

※鉄塔の高さ：63m、鉄塔の塔頂標高：265m、衝突高度：259.7m

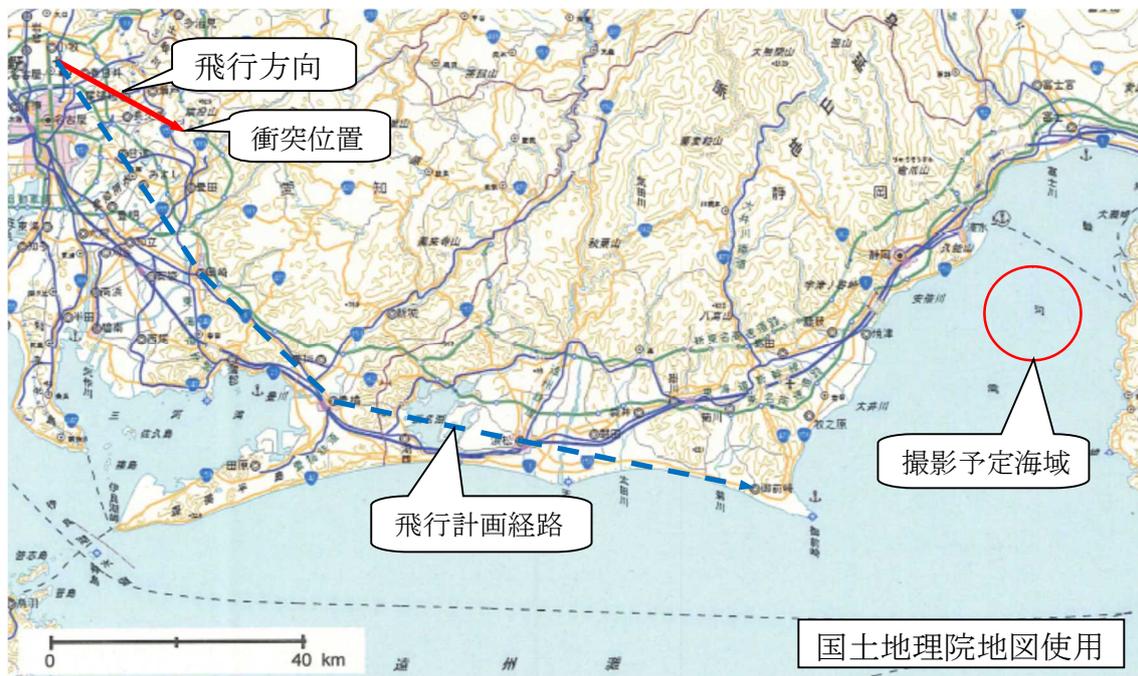
付図3 飛行計画経路と飛行方向

同機は、2.9.1に記述したように新造船の撮影予定時刻は11時であったが、天候不良のため当初の出発時刻より遅れて出発した。このため、同機は2.1に記述したように、提出された飛行計画では岡崎、豊橋、浜松及び御前崎を經由して飛行する計画であったが、予定していた比較的平地の上空である経路より丘陵地帯の上空ではあるが距離が短い内陸側へ飛行した可能性が考えられる。または、同機は雲を避け、地表を視認しながら飛行し、結果的に丘陵地帯の上空を飛行した可能性も考えられる。

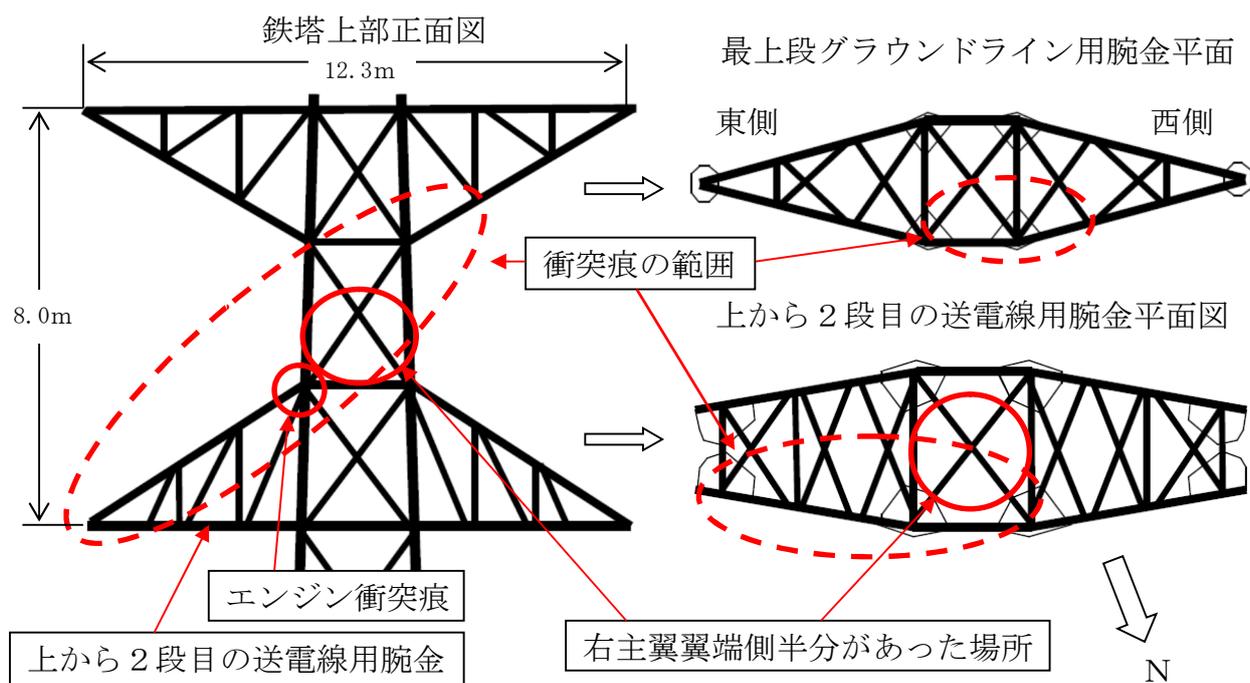
付図4 鉄塔の衝突痕の範囲

鉄塔上部には東西に張り出している腕金<sup>うでがね</sup>があり、最上段腕金はグラウンドライン（アース線）用、2段目腕金は送電線用である。最上段腕金の西側部と2段目腕金の東側部との間に配置された2本の円筒支柱を含む部材に衝突痕があった。機体残骸との現物合わせによると、東に位置する円筒支柱には、エンジンが衝突した痕跡があり、その高度は塔頂から5.3m下方の標高259.7mであった。また、上から2段目の東側腕金に北側からつながる送電線の絶縁用碍子<sup>がいし</sup>上部のガードに擦過痕があった。衝突痕がある東側支柱から上記東側腕金にかけてすすが付着していた。

また、2.4に記述したように、鉄塔の塔頂から2段目の東側腕金に北側からつながる送電線の絶縁用碍子上部のガードに擦過痕があったこと、及び鉄塔の衝突痕と機体残骸の現物合わせによると、同機の左主翼先端が送電線に触れて短絡させたため、

2.4に記述したような一時的な電力の低下が発生したと考えられる。2.1.2(3)に記述したように衝突音がした11時47分から48分の間において、2.4に記述したように11時47分46秒に事故現場付近一帯において一時的な電力の低下が発生したことから、同機はこの時刻に衝突したと考えられる。さらに、2.1.2(7)に記述したように火災の発生が目撃されていること、2.4に記述したように衝突痕がある東側支柱から上記東側腕金にかけてすすが付着していたこと及び2.3.2に記述したとおり左主翼の燃料タンクに燃焼痕があったことから、送電線短絡により左主翼の燃料タンクに火災が発生したと考えられる。

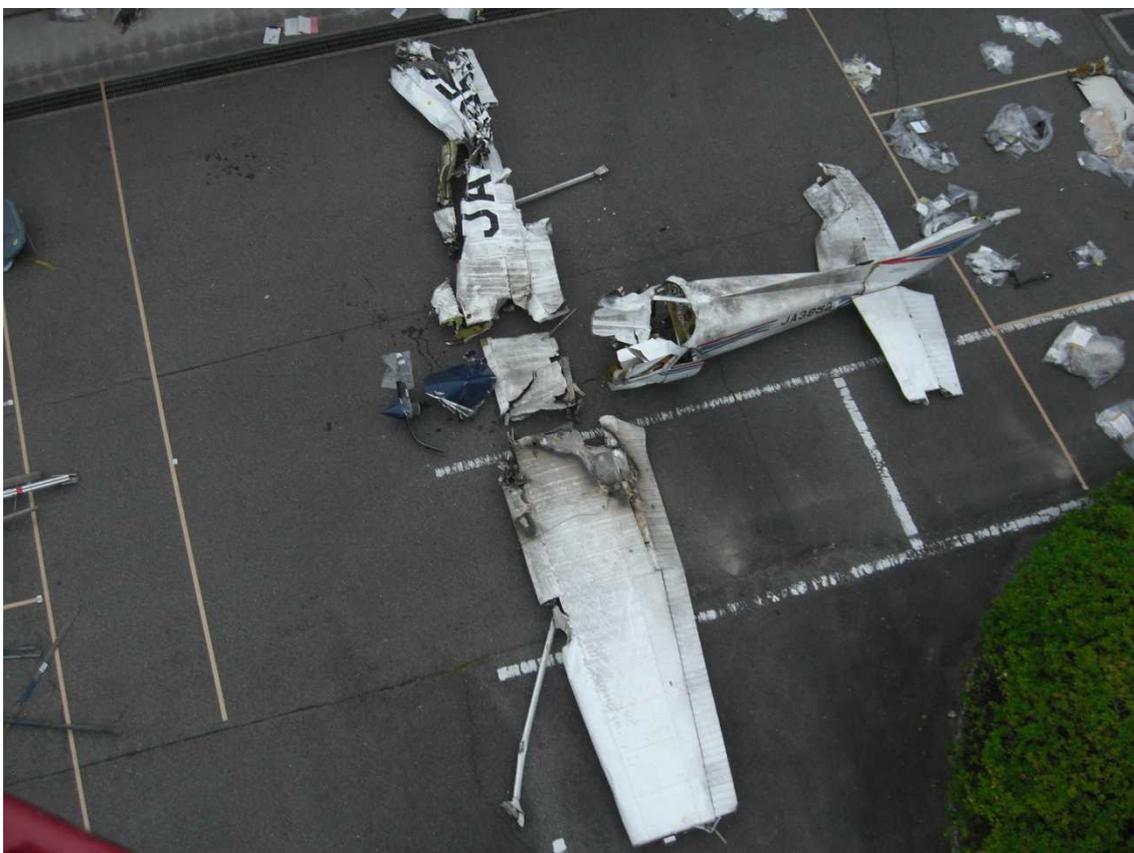
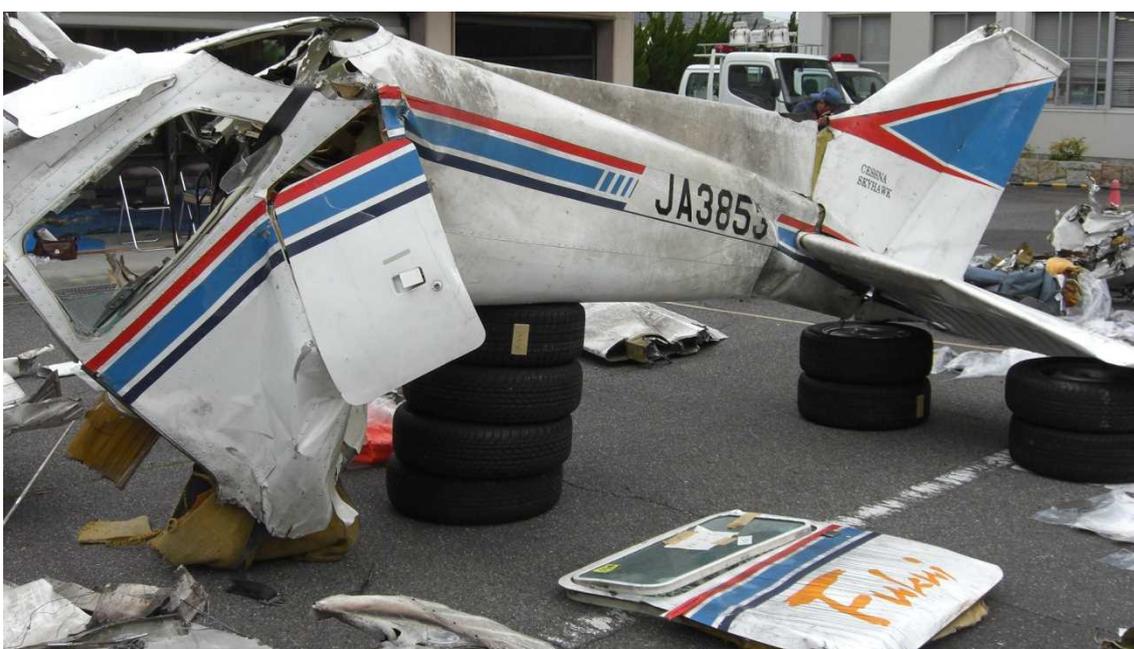
写真1 事故機

胴体後部の脱落

右主翼の脱落及び右主翼中央付近より破断

左主翼の脱落及び燃料タンク部分の燃焼痕

エンジン及びプロペラの機体からの脱落

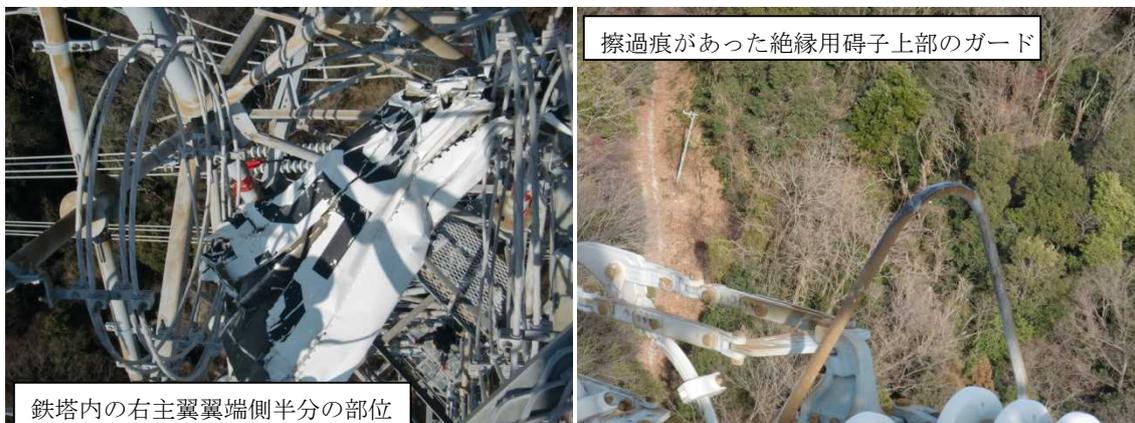
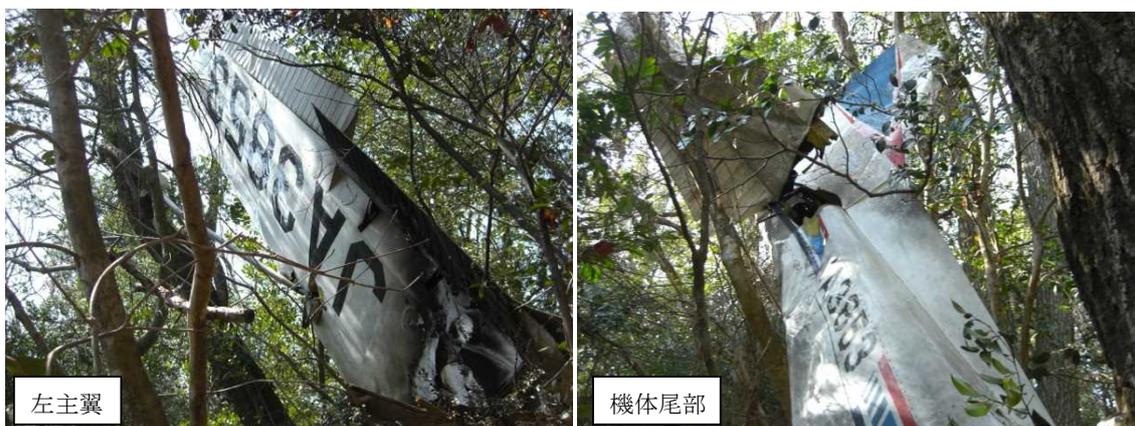
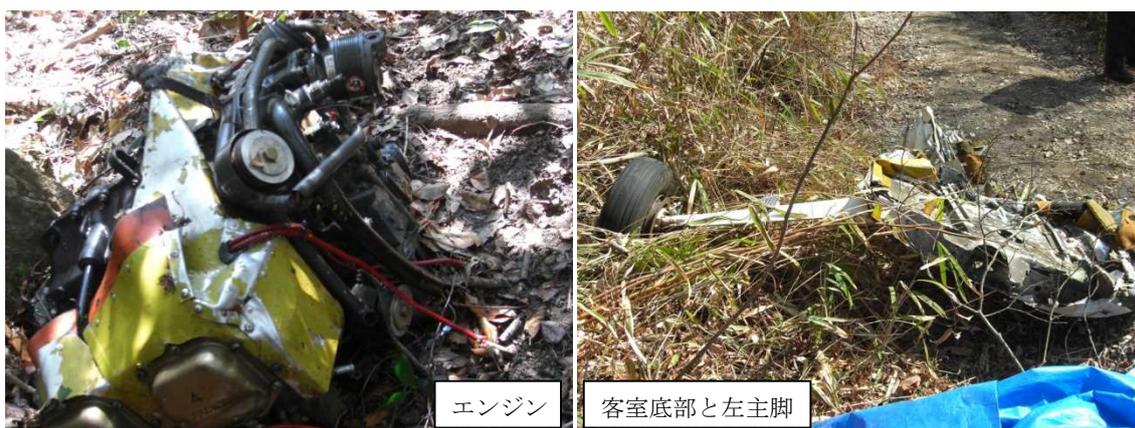
## 写真4 事故現場

本事故の発生場所は、愛知県豊田市篠原町の丘陵地帯（北緯35度09分33秒、東経137度08分18秒）で、発生日時は、平成26年3月5日、11時47分ごろであった。
