航空事故調査報告書

ロビンソン式R44II型（回転翼航空機） JA44AT

樹木への接触による機体の損壊

所 属 個人
型 式 ロビンソン式R 4 4 II型（回転翼航空機）
登録記号 J A 4 4 A T
事故種類 樹木への接触による機体の損壊
発生日時 平成26年7月26日 14時45分ごろ
発生場所 三重県鳥羽市浦村町タラサ場外離着陸場

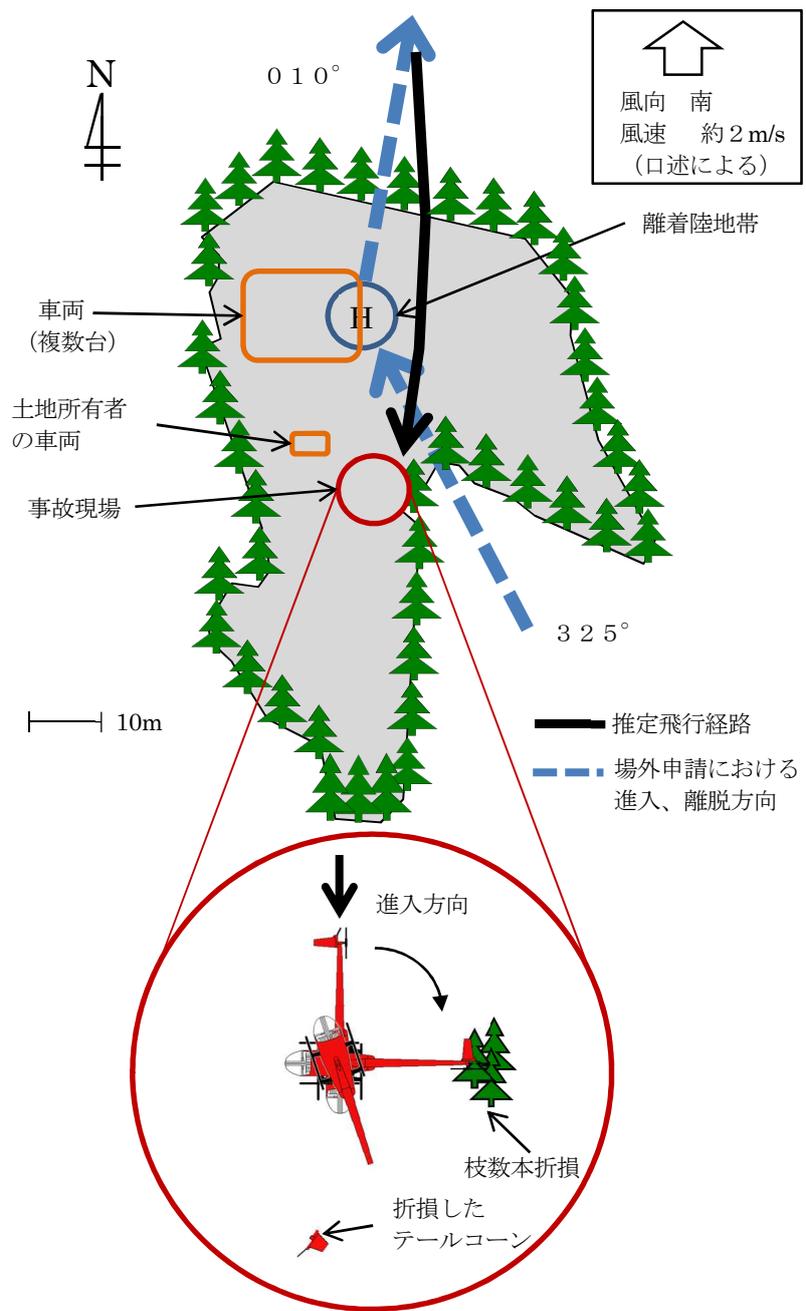
機長及び土地所有者の口述による事故現場推定図

機長は、ホバリング状態で次の離陸のために機首が発発方向である北側を向くように同機を方向転換させようとした。機長は、同機を方向転換させるにあたり、西側には土地所有者の車両が止まっていたため、東側にあった樹木との距離を確認した上で、右回りで同機を方向転換させたところ、テールコーンが何かにつかった音がした。機長は、その後どのように接地したのか覚えていない。機長は、接地後に降機して確認したところ、テールコーンが折損し機体後方に落下しており、東側の樹木の枝数本が地上に落ちていた。

3.1 気象の関与	なし
3.2 操縦者の関与	あり
3.3 機材の関与	なし
3.4 判明した事項の解析	(1) 同機の損壊状態及び周辺の障害物の状況から、同機は、機首を北側に方向転換した際、機体東側にあった樹木にテールコーンが接触し、損壊したものと推定される。 (2) 機長は、東側にあった樹木との距離を確認した上で方向転換させたと言口述しているが、同機は樹木に接触したと推定されることから、機長は、自機と樹木との距離の目測を誤ったものと推定される。 (3) 機長は、南風であったことから、北側から進入したと言口述しているが、同場外は、場外申請において離着陸経路を325°の方向に進入し、010°の方向に出発する一方向に限定して運用することとなっており、場外申請

<p>どおりの運航が行われていなかったものと推定される。</p> <p>(4) 機長及び土地所有者は、離着陸地帯に車両が駐車していたため、同機を離着陸地帯ではなく、同場外の南側に着陸させようとしたと口述していることから、離着陸地帯付近への立入禁止の措置がとられておらず、場外申請どおりの運航が行われていなかったものと推定される。</p> <p>(5) 同機が場外申請どおりの方向から進入し離着陸地帯に着陸していれば、方向転換の必要はなく、また、障害物との間隔が十分に確保され樹木に接触することはなかったと考えられることから、本事故が発生したことについては、機長が場外申請どおりの運航を行っていないことが関与したと考えられる。</p>
--	--

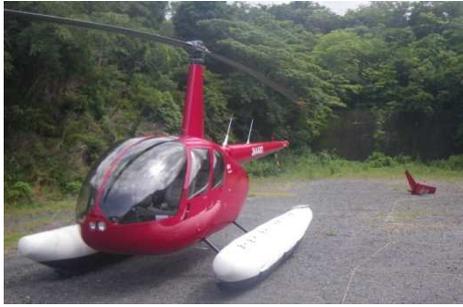
2.2 死傷者	なし
2.3 損壊	航空機の損傷の程度：中破 ・胴体下部フレームの湾曲 ・メインローターの欠損 ・テールコーンの折損
2.4 乗組員等	機長 男性 42歳 自家用操縦士技能証明書（回転翼航空機） 平成19年5月18日 第2種航空身体検査証明書 有効期限：平成26年10月10日 総飛行時間 230時間 同型式機による飛行時間 170時間
2.5 航空機等	航空機型式：ロビンソン式R44Ⅱ型 製造番号：10014、製造年月日：平成14年11月22日 耐空証明書 第一-2014-135号、有効期限：平成27年6月17日

事故機及び折損したテールコーン
2.6 気象	天気 晴れ、風向 南、風速 約2m/s、視程 良好（機長及び土地所有者の口述による）
2.7 その他必要な事項	航空法第79条ただし書に基づく許可 同機が許可を受けていた、同場外にかかる航空法第79条ただし書に基づく許可申請（以下「場外申請」という。）には、離着陸地帯の方位、及び離着陸地帯付近への立入禁止の方法が以下のとおり記載されている。 ①離着陸地帯の方位：進入325° 離脱010° ②立入禁止の方法：地上保安要員を配置する。

本事故は、同機が離着陸地帯ではなく、周辺の障害物から十分な間隔の確保されていない場所でホバリングし、方向転換する際に機長が自機と樹木との距離の目測を誤ったため、テールコーンが樹木に接触し、機体が損壊したものと推定される。
