航空事故調査報告書

ビーチクラフト式A36型 JA4152

失速による墜落

所 属 個人
型 式 ビーチクラフト式A36型
登録記号 JA4152
事故種類 失速による墜落
発生日時 平成25年8月18日 13時55分ごろ
発生場所 茨城県稲敷郡阿見町 阿見飛行場南側草地

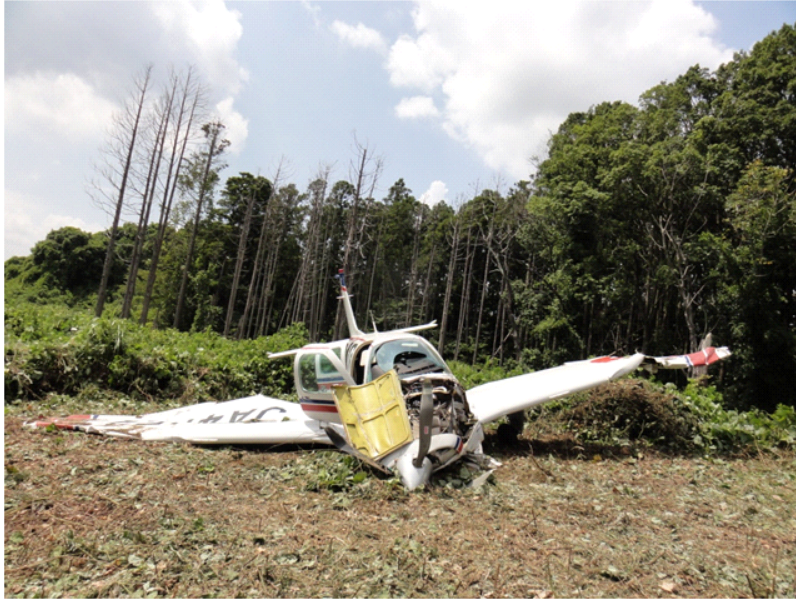
写真 事故機（周囲の草刈り後に撮影）

| (1) 胴 体 | 前方下部損傷 |
| (2) 主 翼 | 右主翼損傷、左主翼翼端前縁部損傷 |
| (3) エンジン | 損傷、特に右側下部大きく損傷 |
| (4) プロペラ | 3枚ブレード全て損傷 |
| (5) 着陸装置 | 右主脚及び前脚折損 |

前方下部が損傷していたが、後方胴体に損傷はなかった。

右主翼は挫屈損傷、左主翼は翼端付近の前縁部が大きく損傷しており、フラップはダウン(3段階のうち最下段)位置にあった。

エンジン下部の構造部材は大きく損傷し、特に右側のシリンダー周辺の損傷が大きかった。エンジンマウントは破断していた。

3枚のブレードは、全て後方に曲がり損傷していた。

前脚は左後方へ折損し、右主脚は内側に折損していたが、左主脚には大きな損傷はなく、下げ状態でロックされていた。

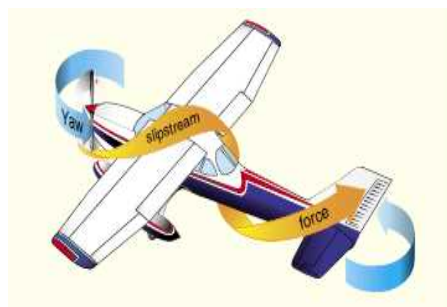
図1 プロペラ後流

プロペラからは、らせん状の回転後流（プロペラ後流）が発生し、これが胴体に沿って後方へ流れ、右回転のプロペラでは、垂直尾翼の左側面に当たり機首を左に偏向させる力を与える。

このプロペラ後流による力は、離陸時や復行時のように機体の速度が遅くプロペラの回転速度が速い状態で強くなる。

同機は、2.9.6に記述した「単発機のプロペラ効果」が急激に大きく作用して左へ傾き偏向し始めたと考えられるが、機長は、右側ラダーペダルを踏み込む操作を行わず、右側へのエルロン操作だけで同機の水平姿勢を保持しようとしたと推定される。この機長の操縦操作には、機長の失速回復操作に関する誤った認識、プロペラ効果に対応する右ラダー操作の重要性についての理解不足が影響したものと考えられる。

また、2.1.2(1)に記述した機長が右からの突風によると述べた復行開始時の機体の左への偏向は、このプロペラ効果によるものであった可能性が考えられる。

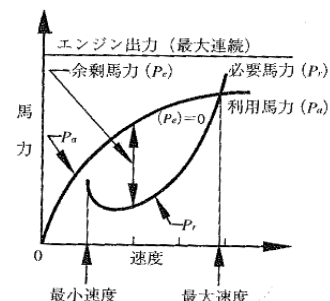
図4 利用・必要馬力曲線と余剰馬力

余剰馬力は、ある速度での利用馬力と必要馬力との差であり、最小速度(失速速度)に近付いた領域においては図4に示したとおり、必要馬力が大きく利用馬力は小さくなるので、その結果、余剰馬力は小さくなる。

機長は、失速警報装置が作動している極端な低速状態からエンジンパワーを増加させたと推定されるが、同機のエンジンがフルパワーになった状況でも、2.9.7に記述したように同機は余剰馬力が少なく、加速及び上昇能力が低下していたものと

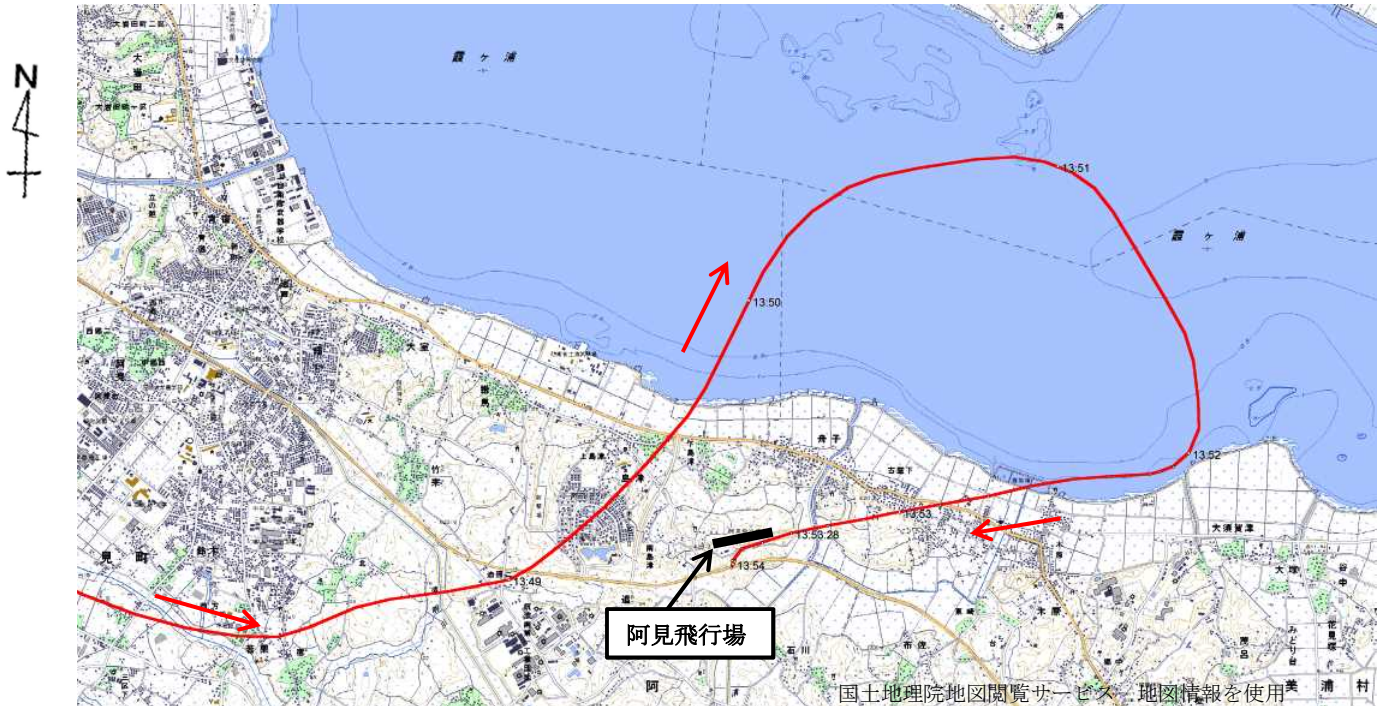
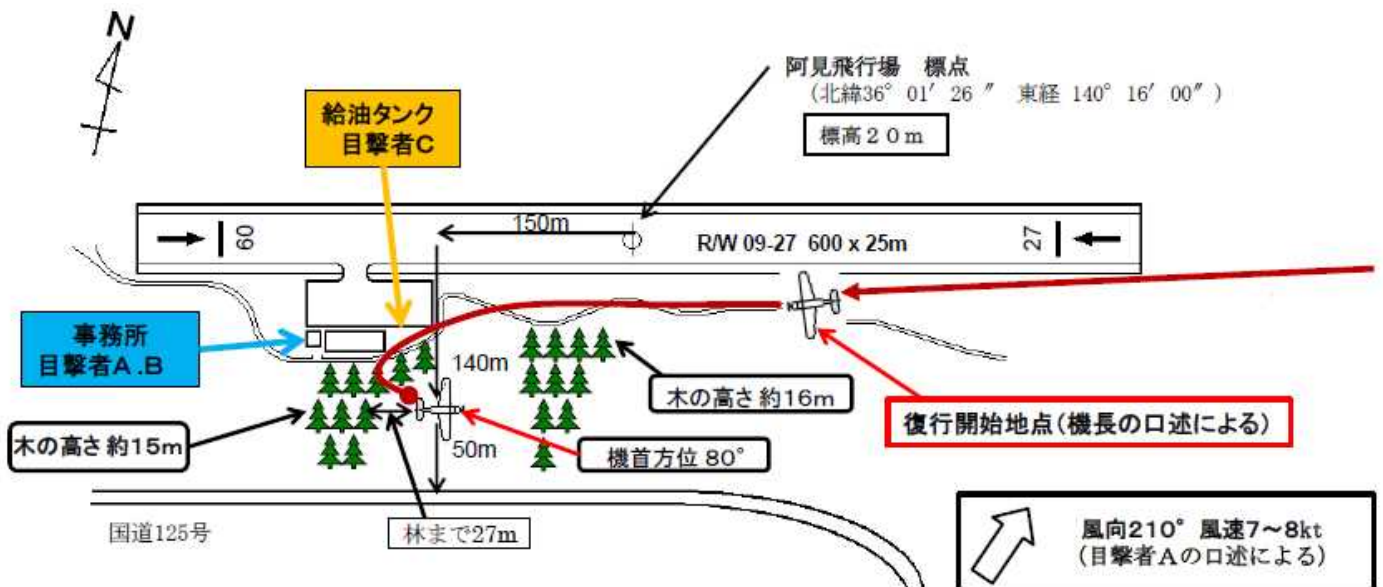
付図1 推定飛行経路及び事故現場見取図

本事故の発生場所は、同飛行場滑走路南側約140mの草地（北緯36度01分20秒、東経140度15分55秒）で、発生日時は、平成25年8月18日13時55分ごろであった。

同機は、進入方向とは逆の東(磁方位約80°)に機首を向けて停止していた。
(付図1 推定飛行経路及び事故現場見取図 参照)

また2.1.2(2)、(4)、(7)の口述及び2.9.1に記述した携帯型GPS装置に記録されていた飛行経路情報にあるとおり、同機は最終進入経路において滑走路中心延長線からずれていたものと推定される。
