航空事故調査報告書

II 個人所属

ガルフストリーム・エアロスペース式AG-5B型 JA4175

オーバーランによる機体の損傷

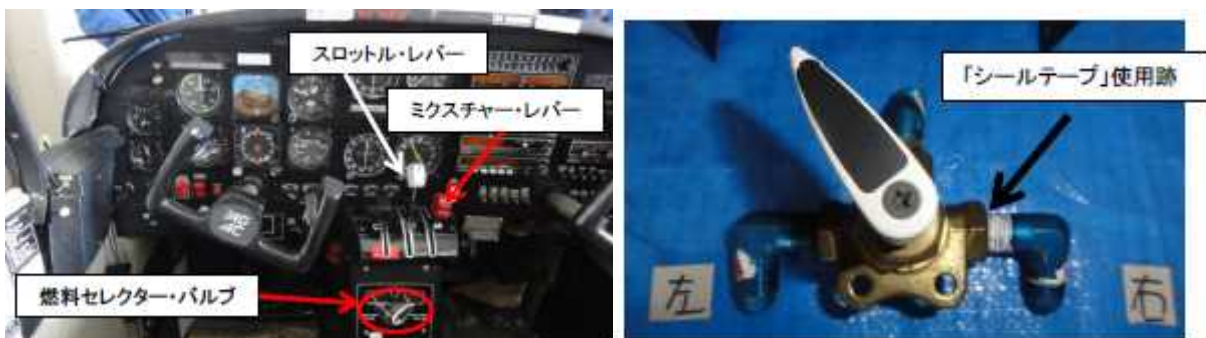
写真1 同機の燃料セレクター・バルブ

燃料セレクター・バルブを左右に切り替える機能を確認中にバルブのハンドル軸が固着し、バルブの切替えができなくなった。また、1箇所の継手接続ねじ部にシールテープが使用されていることを確認した。

このシールテープはテフロン製で、同機の機体整備マニュアルには、シールテープを使用しての修理・整備作業についての記載はなかった。

分解調査において、シールテープは、バルブの3箇所全ての継手のねじ部に使用されていることを確認した。

2.9.1に記述したようにシールテープの使用については、同機の機体整備マニュアルには記載がないことから、同機の燃料配管継手への使用は不適切であったものと考えられる。

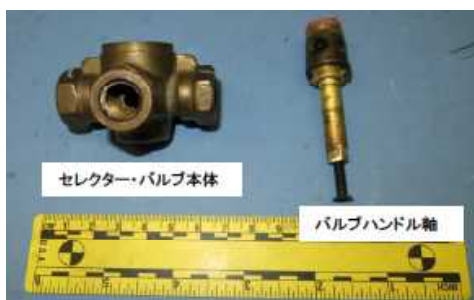
写真3 燃料セクター・バルブの検査

ハンドル軸が固着していた燃料セクター・バルブは、X線による内部検査では異常は確認できなかったが、分解調査の結果、バルブハンドル軸とセクター・バルブ本体が内部で圧着していた。この圧着状態を解消させ、燃料セクター・バルブの機能試験を実施したところ、異常は確認されなかった。

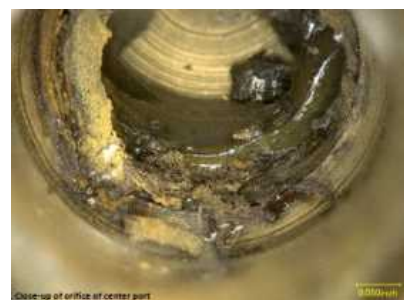
写真4 バルブ出口に付着していた物質

また、燃料セクター・バルブ出口に、シールテープに由来すると思われるテフロン製の破片物と、ハンドル軸に使用されていたグリース（潤滑剤）に由来すると思われる劣化した潤滑剤が認められた。（写真4）

燃料セクター・バルブ出口に認められた物質のうち、テフロン製の破片物は、使用されたシールテープの切れ端がバルブ内に入り込んだものと考えられる。

テフロン製の破片物がバルブの作動に影響し、エンジンへの燃料供給が阻害され、エンジンが不調となった可能性が考えられるが、エンジン出力低下の原因を特定することはできなかった。

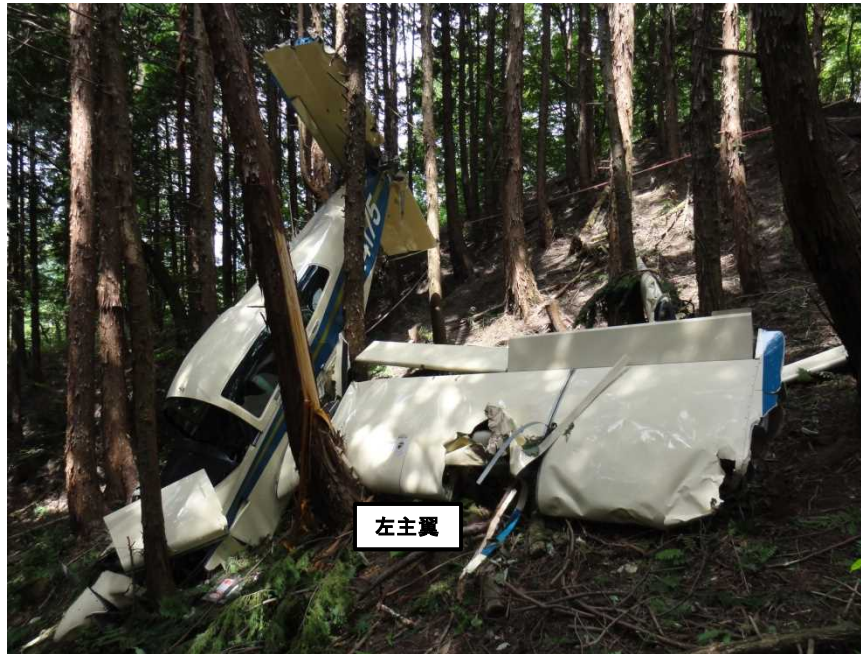
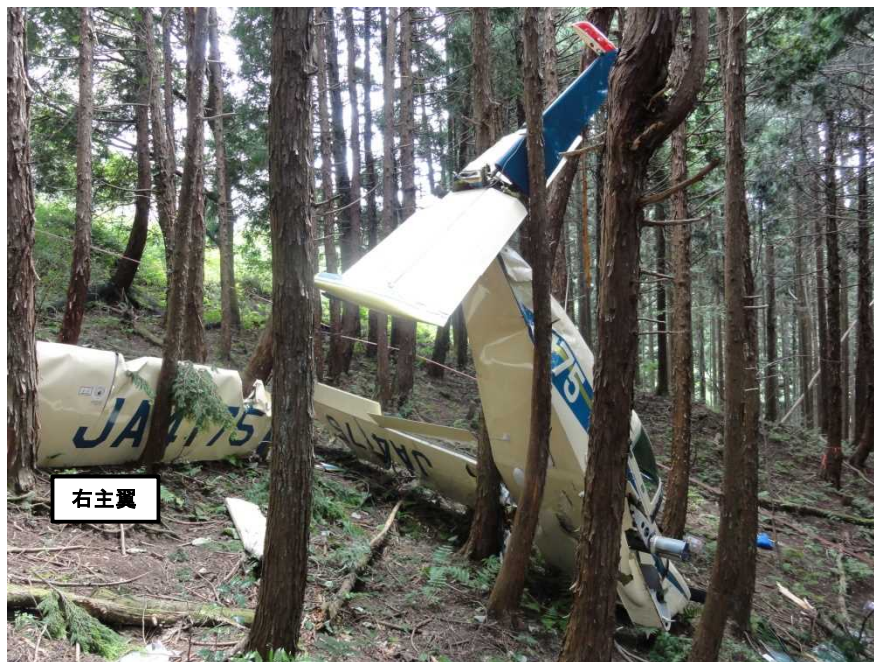
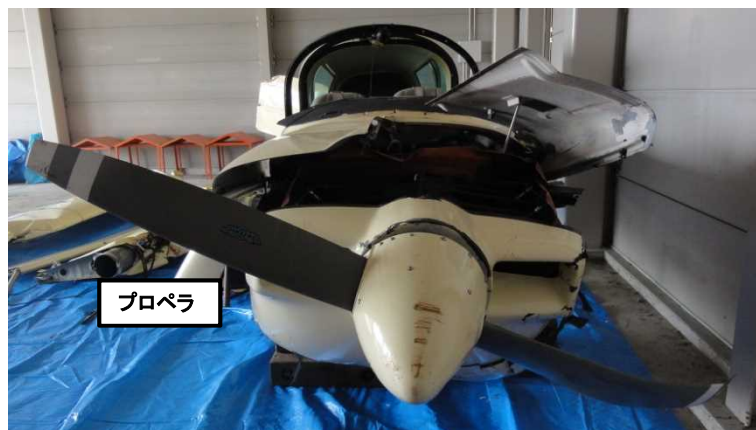
写真 事故機

- (1) 胴 体 損傷
- (2) 主 翼 左主翼損傷、右主翼破断
- (3) 尾 翼 損傷
- (4) エンジン 損傷
- (5) プロペラ 損傷
- (6) 着陸装置 全脚破断

- (1) 胴体 : 外板が変形し下面には擦過痕、脚取付け構造部が大きく損傷
- (2) 主翼 : 右主翼は胴体から分離、翼端下面に擦過痕、
左主翼は大きく損傷
- (3) 尾翼 : 損傷、大きく変形
- (4) エンジン : 損傷、エンジンマウント取付け部破損

- (5) プロペラ : 2枚のプロペラは、1枚の先端が後方に曲がり損傷していたが他方に損傷はなかった。
- (6) 着陸装置 : 3脚全てが脚取付け構造部から破断し、機体から分離
(写真 事故機 参照)
