航空事故調査報告書

ムーニー式M20K型 JA4017

着陸復行時における護岸壁への衝突

所 属 個人
型 式 ムーニー式M20K型
登録記号 JA4017
事故種類 着陸復行時における護岸壁への衝突
発生日時 平成26年11月16日 17時22分ごろ
発生場所 北九州空港

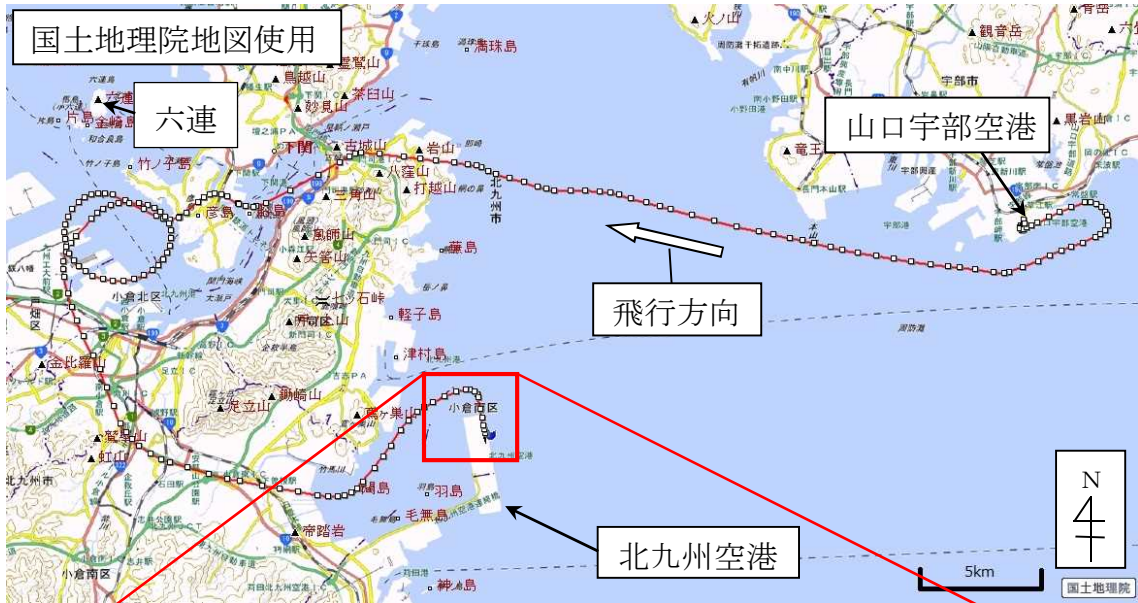
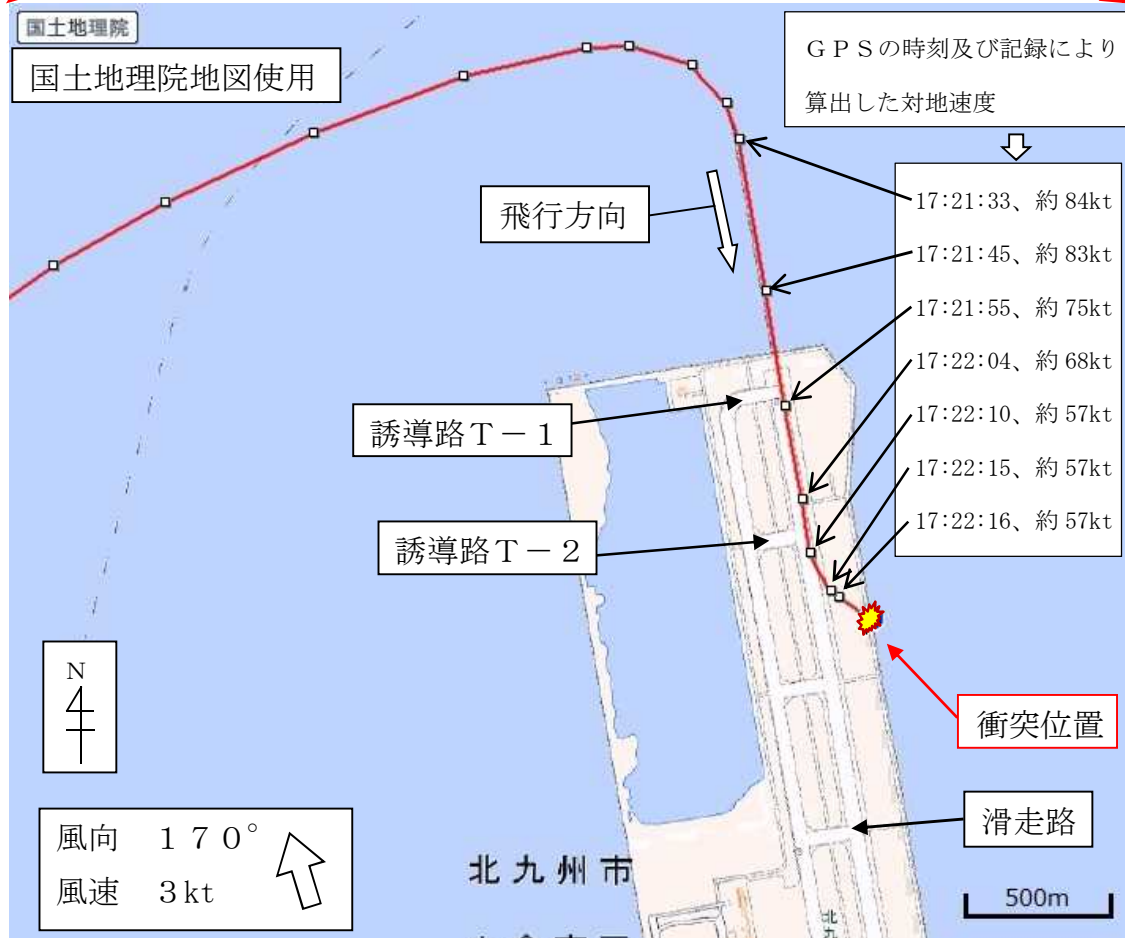
付図1 GPS受信機の記録による推定飛行経路

搭乗者により持ち込まれていた携帯型GPS受信機（以下「GPS」という。）の記録によると、同機は山口宇部空港を離陸後、関門海峡方面を經由し、北九州空港の滑走路18に進入した。GPSの記録により算出した同機のファイナル上の対地速度^{*9}は、約83ktから75kt程度へ推移し、同機が再び浮き上がったT-2付近以降の対地速度は、約57ktであった。T-2付近以降、17時22分10秒の記録では、同機は滑走路中心線付近を飛行していたが、17時22分15秒の記録では滑走路から左に逸脱していた。また、逸脱後に同機がこの速度で飛行した場合、衝突時刻は17時22分21秒ごろと推算される。

- (5) 2.10.2に記述したように、GPSの記録によると、同機の進行方向が左に偏向したのは17時22分10秒過ぎで、護岸壁への衝突は同21秒ごろの可能性が考えられることから、同機が着陸復行を開始してから護岸壁への衝突までの時間は、10秒前後であった可能性が考えられる。また、2.9に記述したとおり、事故後に同機のフラップはフルアップとなっていたこと、そして2.8に記述したように、フラップがフルダウンからフルアップになるまでに要する時間は約6秒であることから、同機はフラップを上げながら滑走路から左に偏向し、衝突時にはフルアップとなっていた可能性が考えられる。

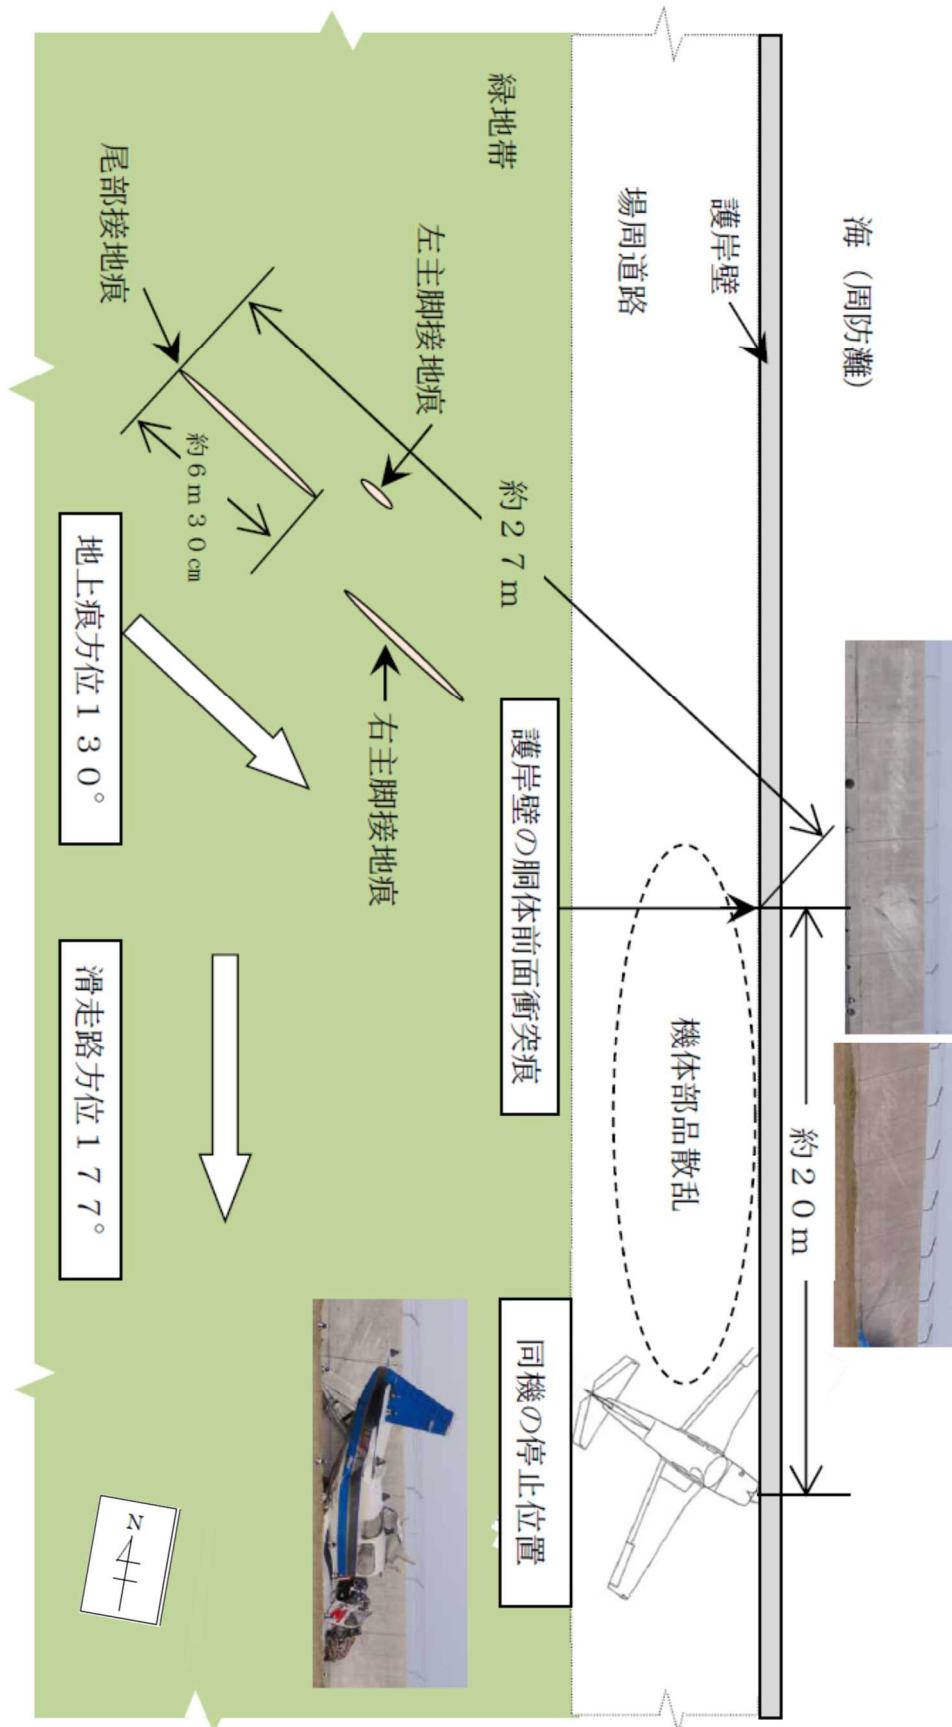
付図2 事故現場概略図

本事故の発生場所は、北九州空港内の滑走路東側の護岸壁（北緯33度50分59秒、東経131度02分10秒）で、発生日時は、平成26年11月16日、17時22分ごろであった。

同機が衝突した護岸壁手前の草地に、尾部及び左右の主輪が接地した痕跡が確認された。尾部接地痕の延長には護岸壁面に衝突痕があり、接地痕から衝突痕への方位は 130° であった。また、護岸壁面には、同機が左翼端から衝突し、衝突時の機首方位をほぼ保ったまま、護岸壁に沿って右側に移動した痕跡及びプロペラ打痕が刻まれていた。同機が衝突した地上高約2mの護岸壁は、コンクリート製で滑走路中心線から東約160mの距離に滑走路と平行に設置されている。

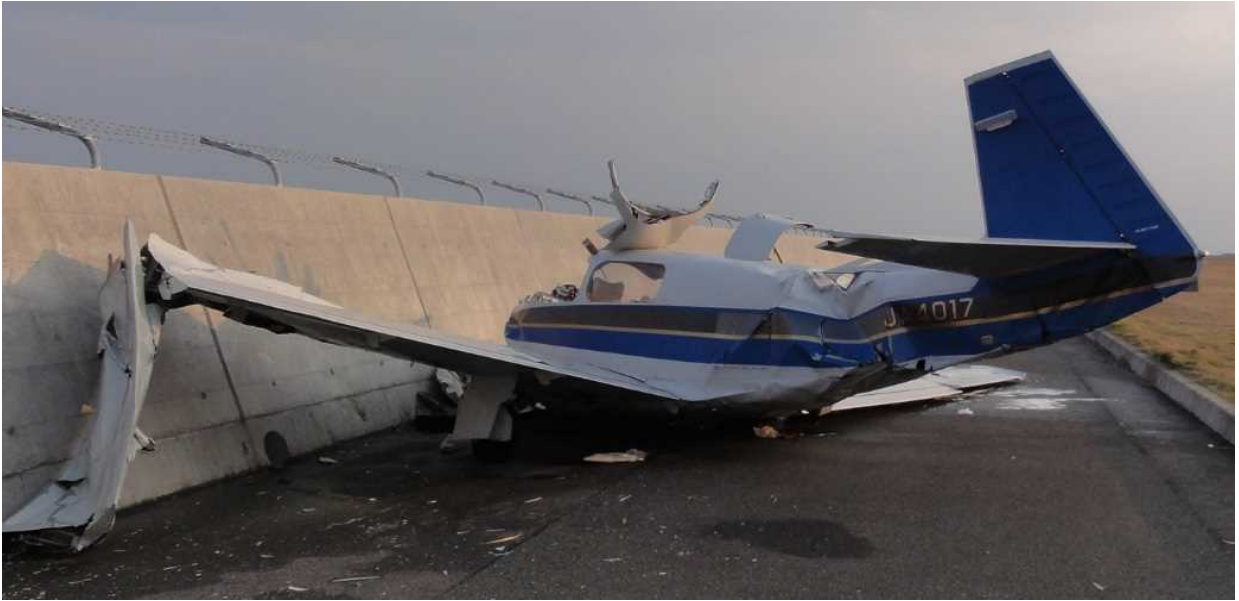
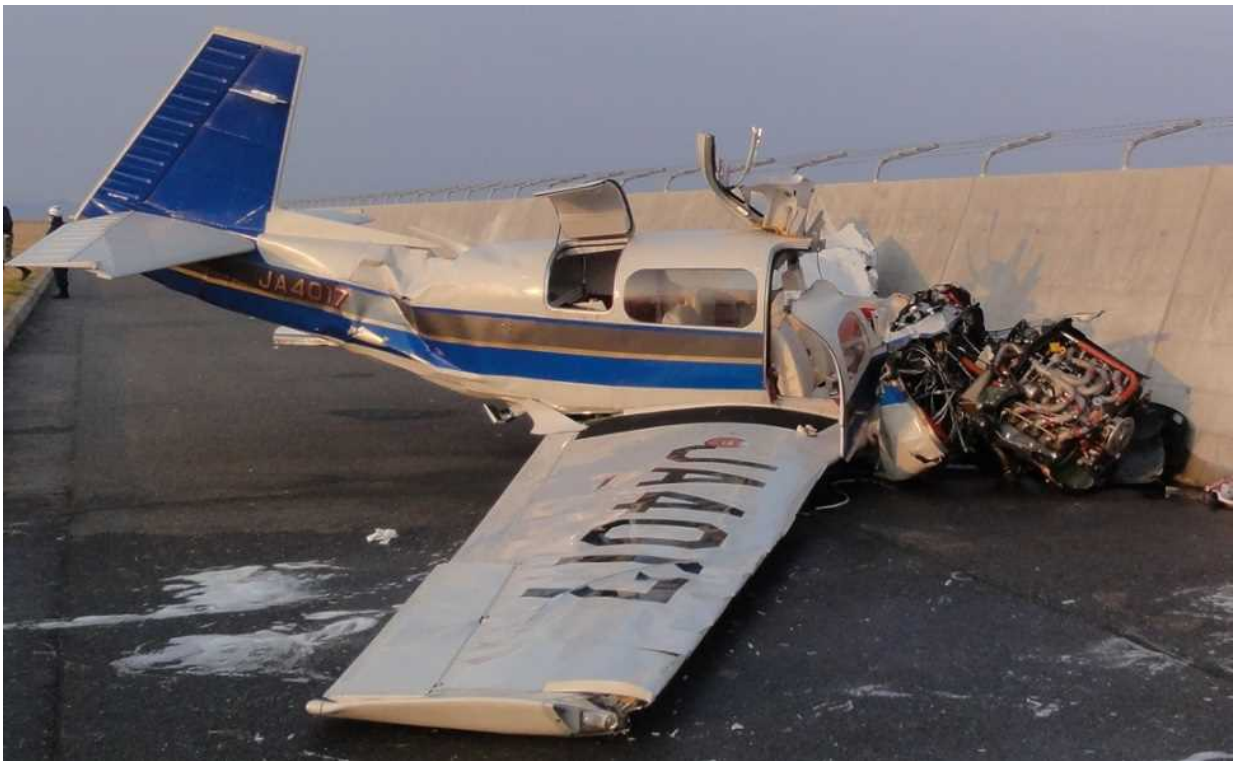
写真1 事故機

機体は大破したが、火災は発生しなかった。

胴体全体	ゆがみ及び亀裂
胴体前部	破損
左主翼	折損
エンジン	マウント破損
プロペラ	脱落
右主脚	ダウンロック機構損壊
前脚	ダウンロック機構損壊

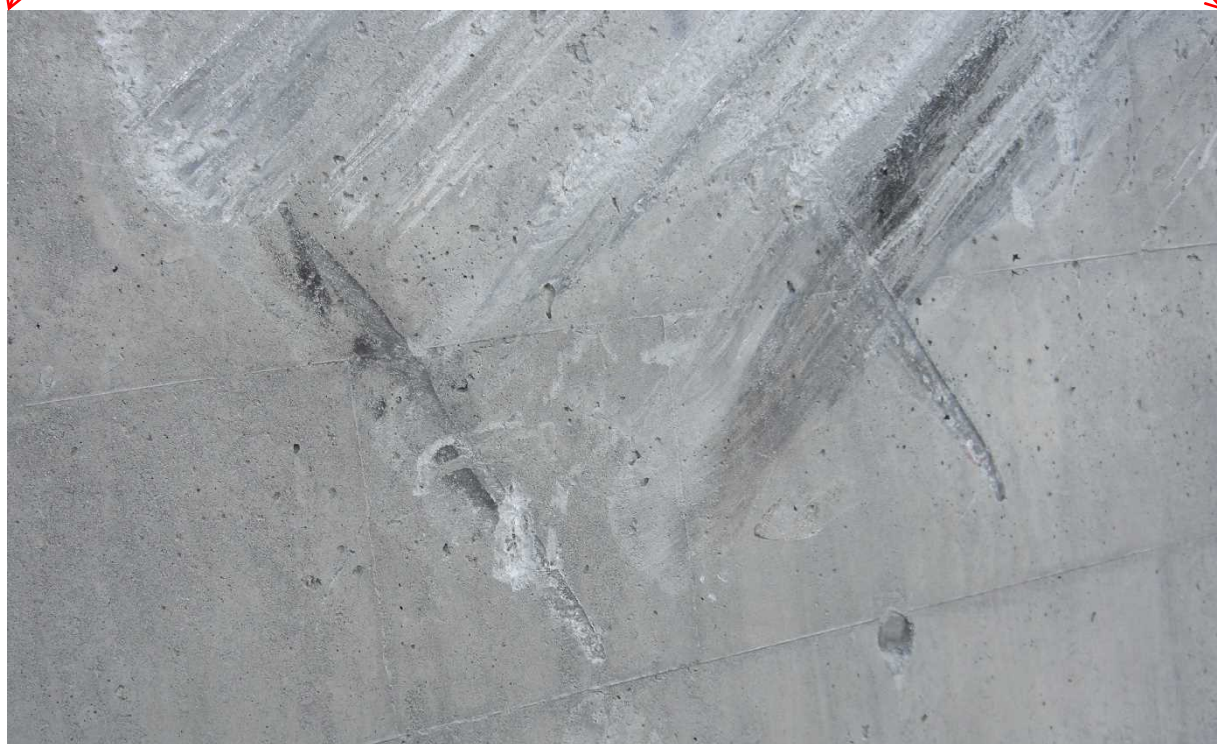
写真3 護岸壁面のプロペラ打痕

2.9に記述したように、機体損壊のため操縦系統の作動状態を確認することはできなかったが、2.1(1)に記述したように、同乗者は機体の異常はなかったと述べていることから、本事故発生時まで操縦系統を含め機体の状態に問題はなかったと考えられる。また、2.9に記述したように、エンジンの点火プラグは正常な燃焼を行っていた痕跡があったこと、護岸壁にプロペラ打痕が刻まれていたことから、衝突時までエンジンは作動していたと推定される。さらに、2.9に記述したように、電動トリムを含む関連するサーキットブレーカーは遮断されていなかったこと、及び2.10.5に記述したような電動トリムが故障した場合の警告に関する同乗者の口述がなかったことから、電動トリムは正常であったと考えられる。これらのことから、機体の状況は、本事故の発生に関連しなかったものと考えられる。
