# 航空事故調査報告書

I ウェイブソアリング飛驒所属  
グローブ式グローブG109B型（動力滑空機、複座） JA2569  
山の斜面への衝突

I ウエイブソアリング飛騨所属  
グローブ式グローブG109B型（動力滑空機、複座）  
JA2569  
山の斜面への衝突

所属 ウエイブソアリング飛驒  
型式 グローブ式グローブG109B型（動力滑空機、複座）  
登録記号 JA2569  
事故種類 山の斜面への衝突  
発生日時 平成27年5月1日 14時38分ごろ  
発生場所 岐阜県高山市にゅうかわらちょう丹生川町

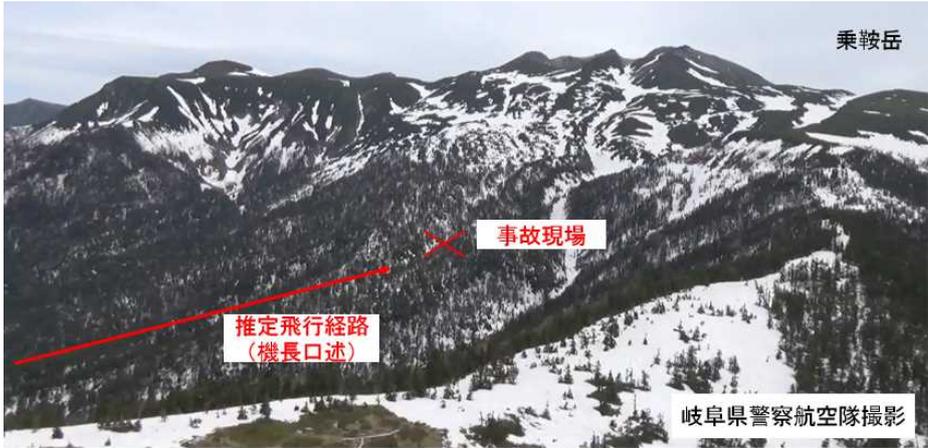
同機は、東西に連なる尾根の北側で上昇気流を受けながら速度90～100km/hで飛行し、乗鞍岳付近の手前の尾根上空では対地高度200～300mに到達した。その後、尾根の北側で勾配が徐々に大きくなる乗鞍岳西側の斜面に沿って上昇しつつ、乗鞍岳に近づいていたところ、突然、下降気流に遭遇して降下した。

機長は、スロットルを開き最良上昇角速度\*1で上昇を試みたが、斜面の勾配に対して十分な上昇が得られなかった。機長は反転しようとしたが、そのときには既に主翼を傾けると翼端が樹木に接触するほど対地高度が

<p>低かったため、同機は、旋回せずに上昇姿勢のまま前方の斜面に衝突した。</p> <p>同機のプロペラピッチは離陸時からクライムモード<sup>*2</sup>で、エアブレーキは使用しておらず、エンジン及び操縦系統に異常はなかった。</p> <p>機長及び同乗者は、同機が斜面に衝突した後、機外に脱出した。機長は救助の要請を試みたが、同機の無線機は故障し、携帯電話も通話圏外であったため、救助を要請することができなかった。</p> <p>その後、斜面を少し登り、携帯電話により救助を要請し、岐阜県警察のヘリコプターにより救助された。</p> <p>本事故の発生場所は、岐阜県高山市丹生川町の山中（北緯36度06分30秒、東経137度31分41秒）で、発生日時は、平成27年5月1日14時38分ごろであった。</p>

<p style="text-align: center;">事故現場付近の地形及び推定飛行経路</p>

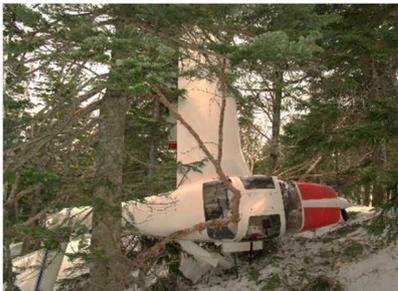
2.2 死傷者	なし
2.3 損壊	<p>航空機の損壊の程度：大破</p> <ul style="list-style-type: none"> <li>・プロペラ 折損（ブレード2枚とも破断）</li> <li>・左右主翼 折損（右主翼は胴体取付部から折損）</li> <li>・胴体 折損（尾部から折損）</li> </ul>

<p>事故現場の状況(岐阜県警察撮影)</p> <p>(2) 同機の飛行規程には、次のとおり記載されている。</p> <p>実用上昇限度 : 5,400m</p> <p>最良上昇角速度 (V<sub>x</sub>) : 90km/h</p> <p>(3) 航空機は、航空法第97条第2項に基づき国土交通大臣に飛行計画を通報しなければならないが、出発地を中心として半径9km以内の区域の上空を飛行し、かつ、当該区域内の場所に着陸する場合は、通報は不要とされている(航空法施行規則第205条第1項)。</p> <p>同機は、飛行中に当初の計画を変更し、出発地から9km以上離れた区域の上空を飛行することとなったことから、無線電話等を使用し、国土交通大臣に飛行計画を通報しなかったが、同通報は行われていなかった。</p>

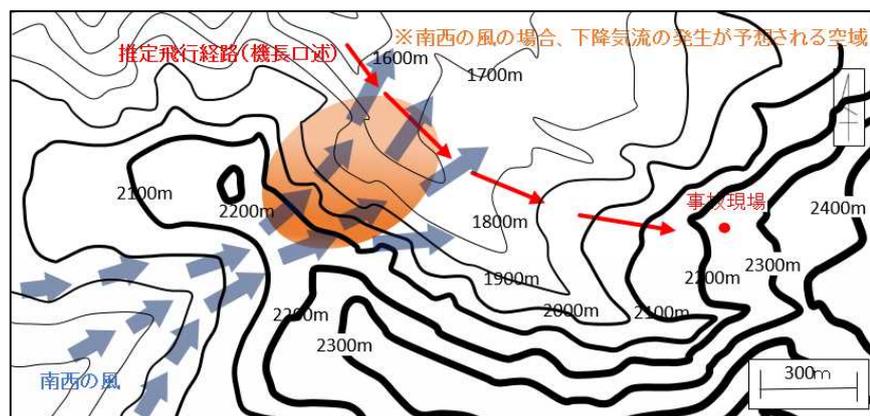
風下となり、地形の影響により尾根を越えた風が集中して下降気流が発生していた可能性が考えられる。

事故当時、同機は、徐々に勾配が大きくなっていく山の斜面を西側から上昇しながら上記の空域の中に入り、下降気流に遭遇し対地高度が低下したものと考えられる。

機長は、下降気流に遭遇し、対地高度が低下し、斜面との衝突を回避するため反転しようとしたが、そのときには、同機は主翼を傾けると翼端が樹木に接触するほど地表に接近しており、旋回することができなかったものと推定される。さらに、そのとき、同機は勾配に対応した上昇ができず、斜面に衝突したものと推定される。

同機が反転できない対地高度となったのは、機長が山の斜面に接近しすぎたこと及び下降気流に遭遇しても余裕をもって回避できる十分な高度で飛行していなかったことによる可能性が考えられる。

事故現場付近の地形、風向き、推定飛行経路  
(国土地理院電子地形図25,000を参考に作成)
