航空事故調査報告書

II KOREA PILOT SCHOOL所属 (個人受託運航)
シーラス式SR20型 N176CD
不時着時の機体損傷

所 属 K O R E A P I L O T S C H O O L (個人受託運航)
型 式 シーラス式SR20型
登録記号 N176CD (米国籍)
事故種類 不時着時の機体損傷
発生日時 平成26年10月12日 14時30分ごろ
発生場所 鹿児島県指宿市西方^{いぶすきしにしかた}

平成28年2月12日

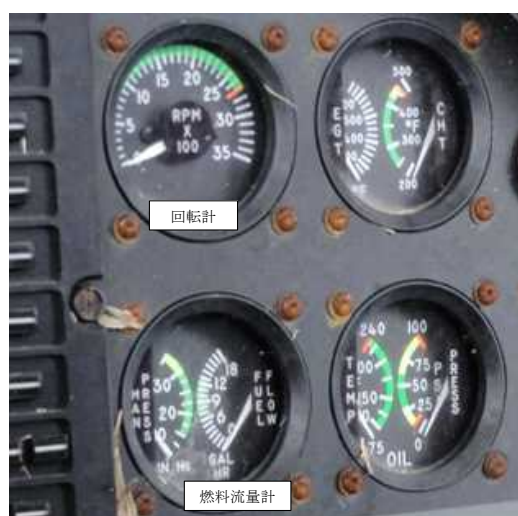
写真A 燃料流量計及び回転計

20 gal程度は残っており、その後の巡航中の燃費は毎時約9.5 galであった。巡航中に高度10,000 ftまで上昇し、追い風を受けて順調に飛行した。種子島の手前から雲中飛行になったが、気流は穏やか、雨は降っていなかった。14時19分ごろ、機長は錦江湾内にある位置通報点KINKOの付近で、間もなく燃料タンクを切り替えようと考えていたところ、突然、エンジン音がうなりをもって変動するサージングを感じた。同時に燃料流量計も大きく振れ始め、自動操縦で維持していた高度が下がり始めた。機長は、後方増槽タンクの燃料が少なくなったと判断し、次に使用する予定の前方増槽タンクへ切り替えたがサージングは止まらず、15～20秒後にエンジン音が消え、燃料流量計は0を示した。

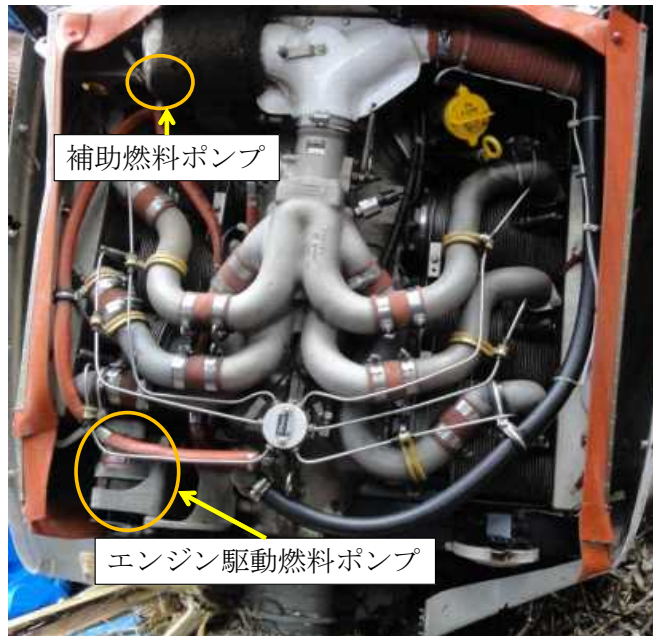
写真B エンジンの状況

- ① エンジン本体の外観は、エンジンマウント及びエンジンカバーが変形し、一部が破断していたが、その他の破損箇所は見られなかった。
- ② 点火、潤滑油、吸気、排気及びエンジン・コントロールの各系統は、異常が認められなかった。
- ③ 補助燃料ポンプ^{*2}は、「PRIME」位置にするとポンプが作動して燃料流量計が上昇し燃料インジェクション・ノズルから燃料が噴出されたが、「BOOST」位置ではポンプの作動音が弱く燃料流量計は0を指示、燃料ノズルからの燃料噴出はなかった。(エンジンより高い位置にあった右翼タンクのみ燃料を搭載し、燃料が自重でエンジンまで流入する状況で作動確認を実施)
- ④ エンジン駆動燃料ポンプは、外観、ドライブシャフト、エンジン本体との接続部分等に異常はなく、ドライブシャフトは拘束なく回転した。

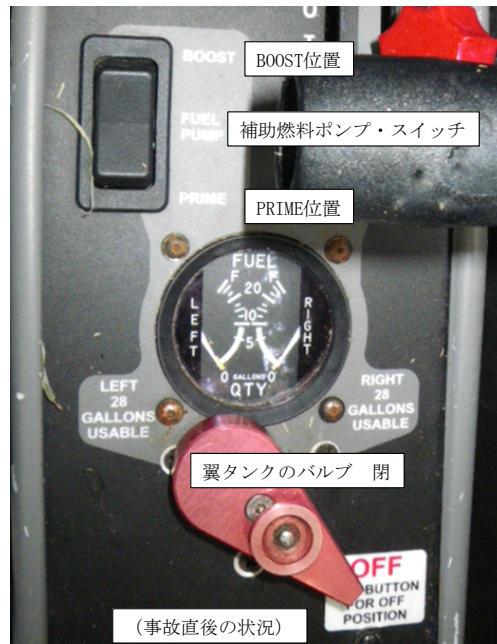
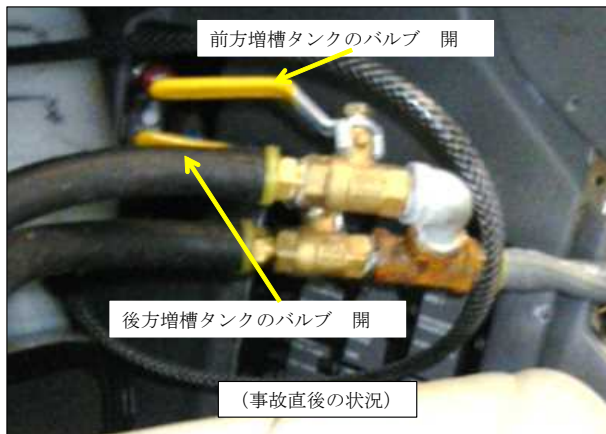
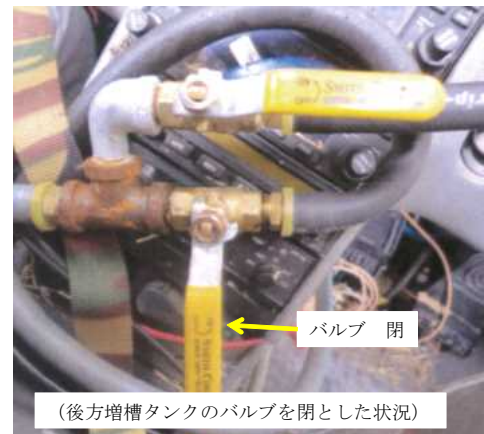
写真C 各タンクの燃料セレクター・バルブの状況

翼タンクの燃料セレクトバルブはオフ（以下「閉」という。）位置であったが、前方増槽タンク及び後方増槽タンクの燃料セレクトバルブ及びベーパー・リターンバルブはともにオン（以下「開」という。）の位置であった。

右翼：20 gal、左翼及び前方増槽：各10 gal、後方増槽：0 gal

しかし、2.9(2)に記述したように、事故後の機体の前方及び後方増槽タンクの燃料セレクターバルブはともに開であった。このことから、機長はエンジン不調の発生時に前方増槽タンクの燃料セレクターバルブを開にしたものの、燃料が枯渇した後方増槽タンクの燃料セレクターバルブを閉としなかったため、空となった後方増槽タンクからの空気がエンジン駆動燃料ポンプの吸引により燃料配管内に混入

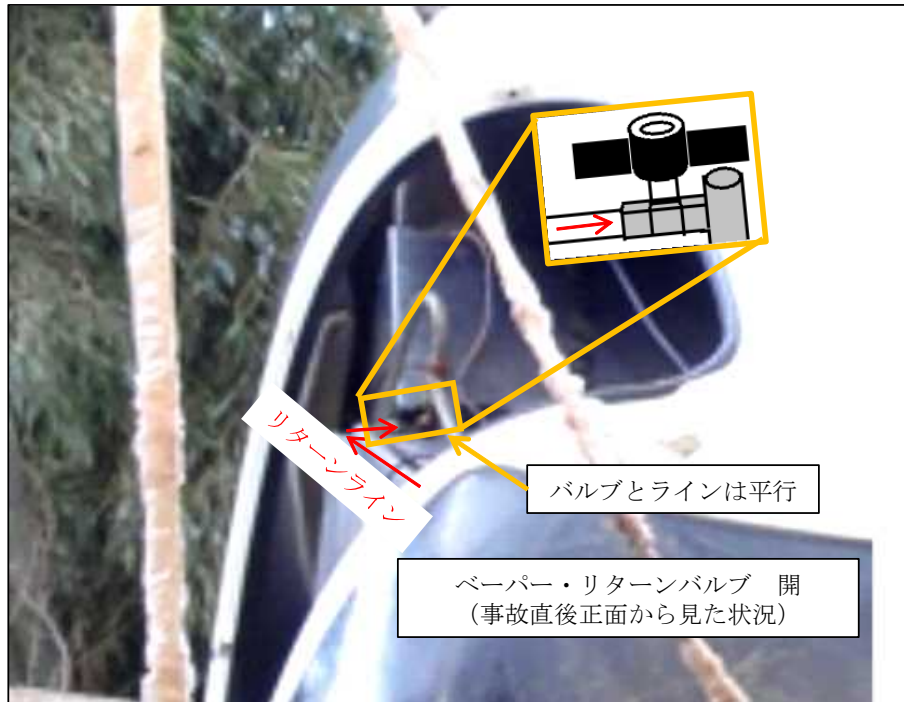
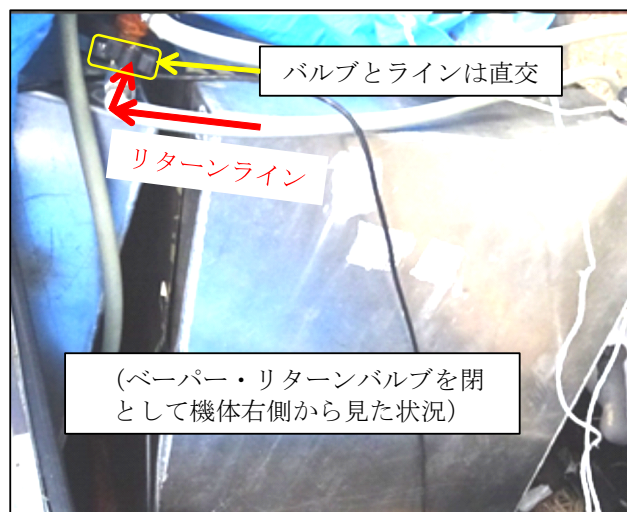
写真D 増槽タンクのベーパーリターン・バルブの状況

しかし、2.9(2)に記述したように、事故後の機体調査で翼タンクの燃料セクターバルブは閉となっていたが、前方及び後方増槽タンクの燃料セクターバルブ並びにベーパーリターンバルブは開のままであった。

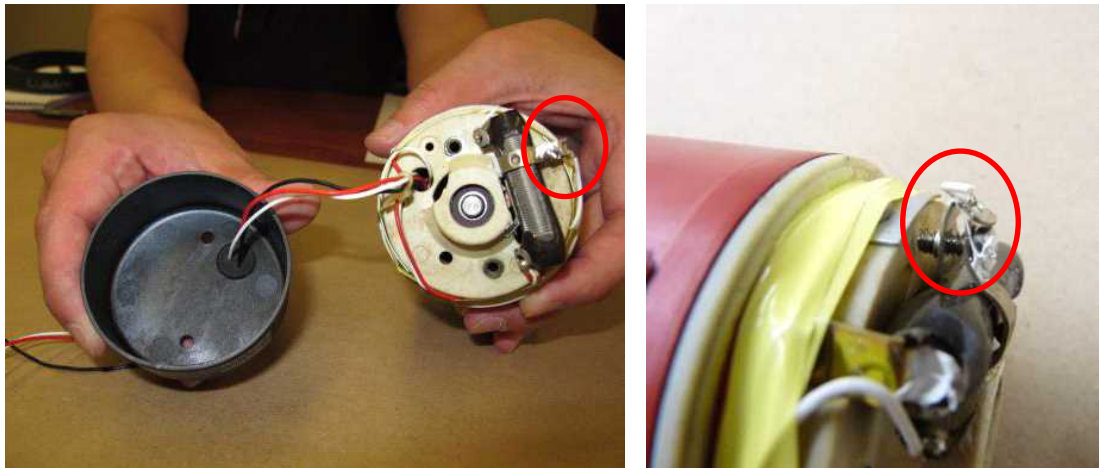
写真E 緩んでいた可変抵抗取り付け部

- ① High Boost (P R I M E)位置では燃圧と流量の関係が規定値内（合格）であったが、Low Boost (B O O S T)位置においては2回計測して2回とも不合格という結果が出た。
- ② 電子回路部分のカバーを外して点検したところ、可変抵抗に取り付けられているP-クランプ（P型の金具）のねじが緩み、接触部が緩んでいた。P-クランプの位置を少しずらすと可変抵抗の抵抗値が24～42Ωの間で変動した。

- ③ 出荷試験手順に基づきP-クランプを可変抵抗21.9Ω位置に締めつけてLow Boostの機能試験を実施し、2回計測した結果が全て規定値内になった。
- (3) 結論
- P-クランプねじの緩みによって可変抵抗値が変動することになり、Low Boost位置での補助燃料ポンプの作動が不規則になった。

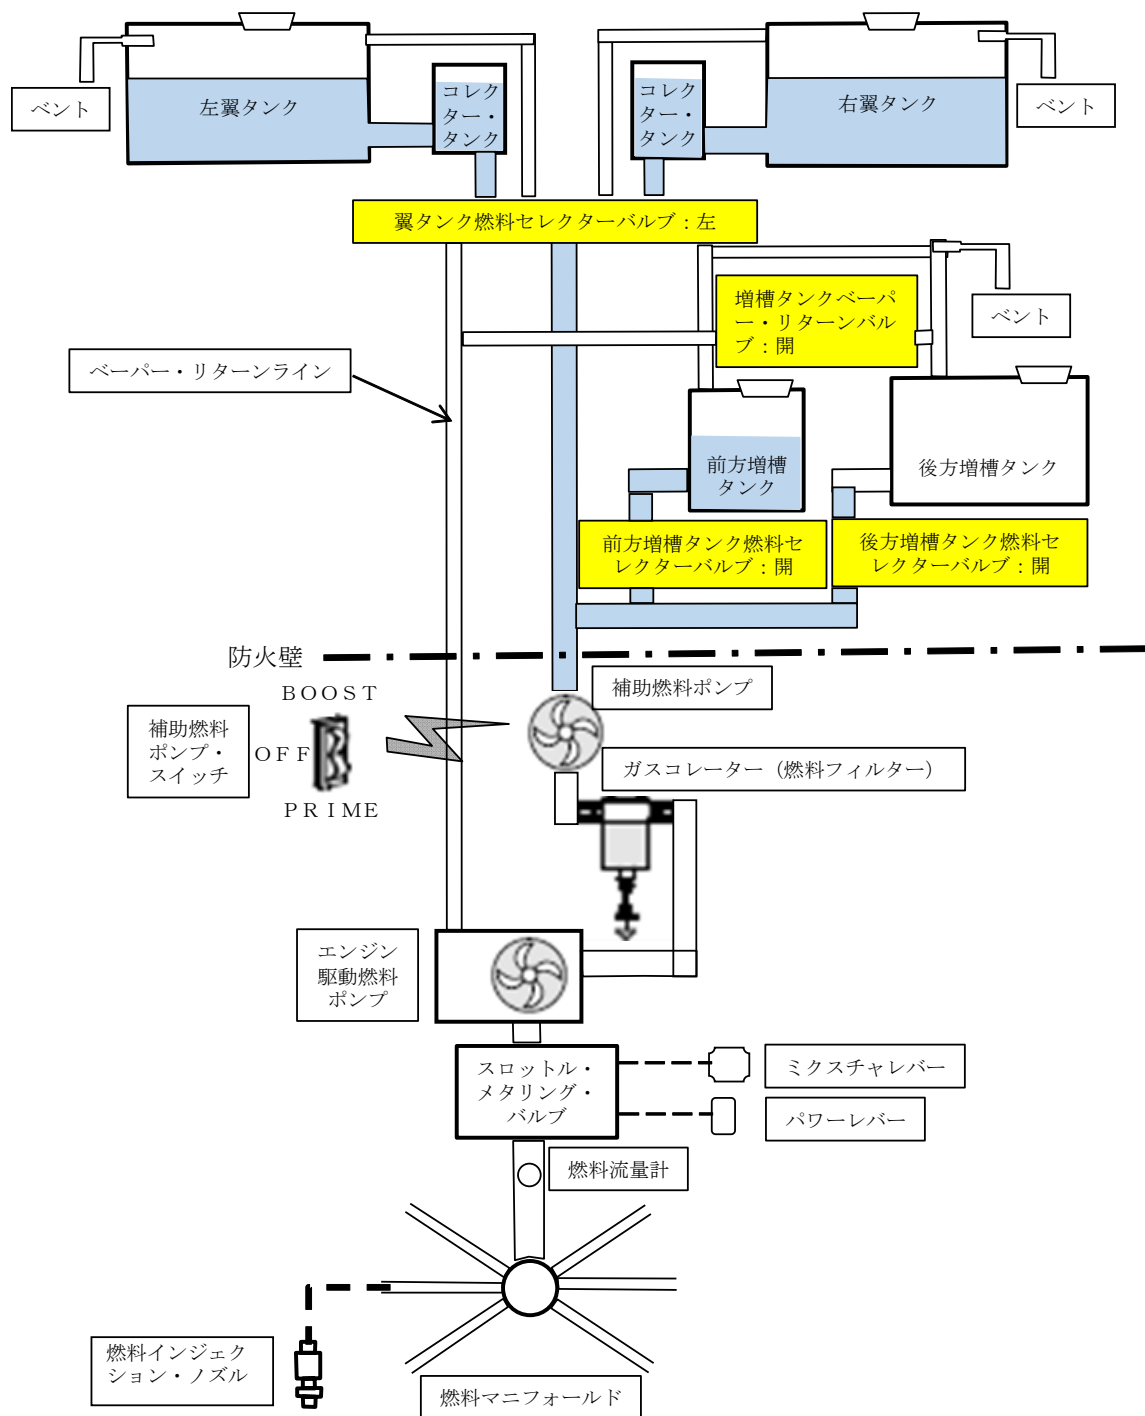
図2 空中始動不能時の燃料系統の状況

このことから、機長は、空中始動の非常操作を行う場合に必要な機体の燃料システムへ復帰するために定められた空輸用燃料セレクターバルブ及びベーパー・リターンバルブを閉とする運用指示の手順を行うことなく、最初に前方及び後方増槽タンクの燃料セレクターバルブを開の状態でも空中始動を試み、次に、そのまま増槽タンクの各バルブを閉鎖することなくPOHの非常操作である翼タンクを用いたエンジン空中始動手順を行った可能性が考えられる。このため、当初は空になった後方増槽タンクからの空気が燃料配管内に混入したが、やがて図2に示すように、エンジンより高い位置にある前方増槽タンクからの燃料が自重により空となった後方増槽タンクの燃料供給ライン等に入った可能性が考えられる。しかし、それまでに燃料配管内に混入した空気によってエンジンに燃料が供給されにくい状況が継続した可能性が考えられる。

また、2.10に記述したように、空中始動時にオン（BOOST位置）とした補助燃料ポンプは十分に機能していなかった可能性が考えられることから、燃料配管内に混入した空気を速やかに除去することができなかった可能性が考えられる。

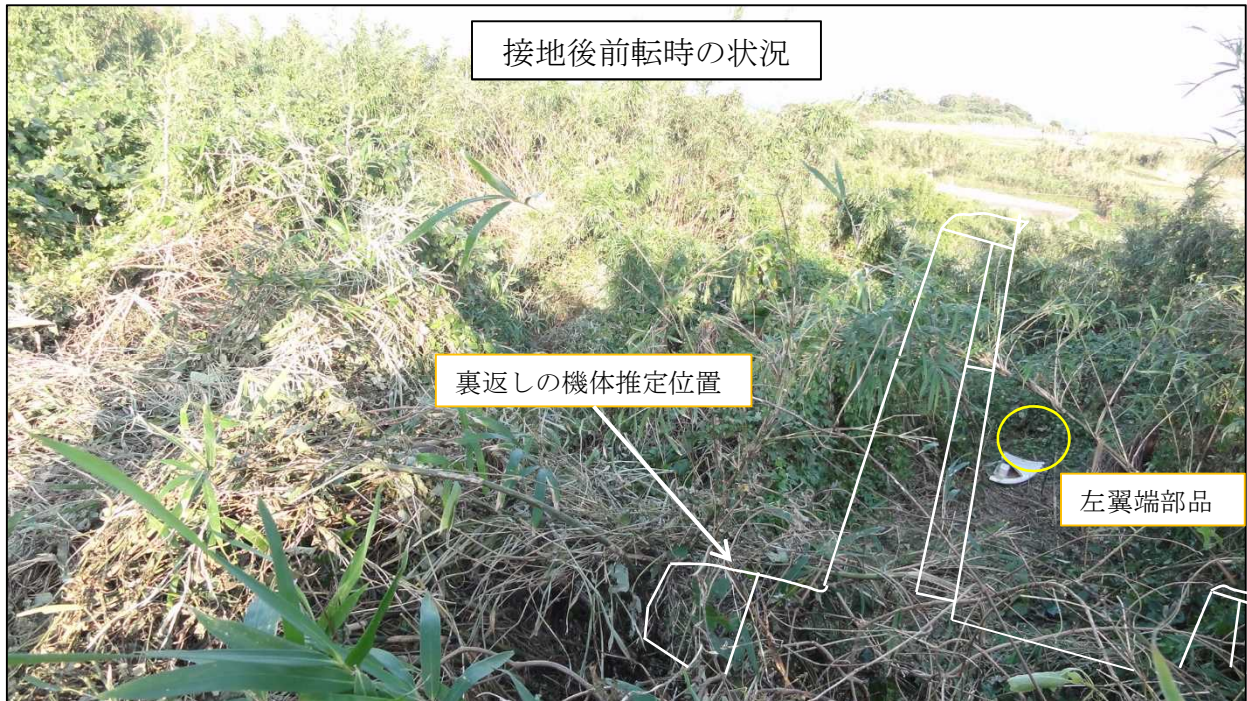
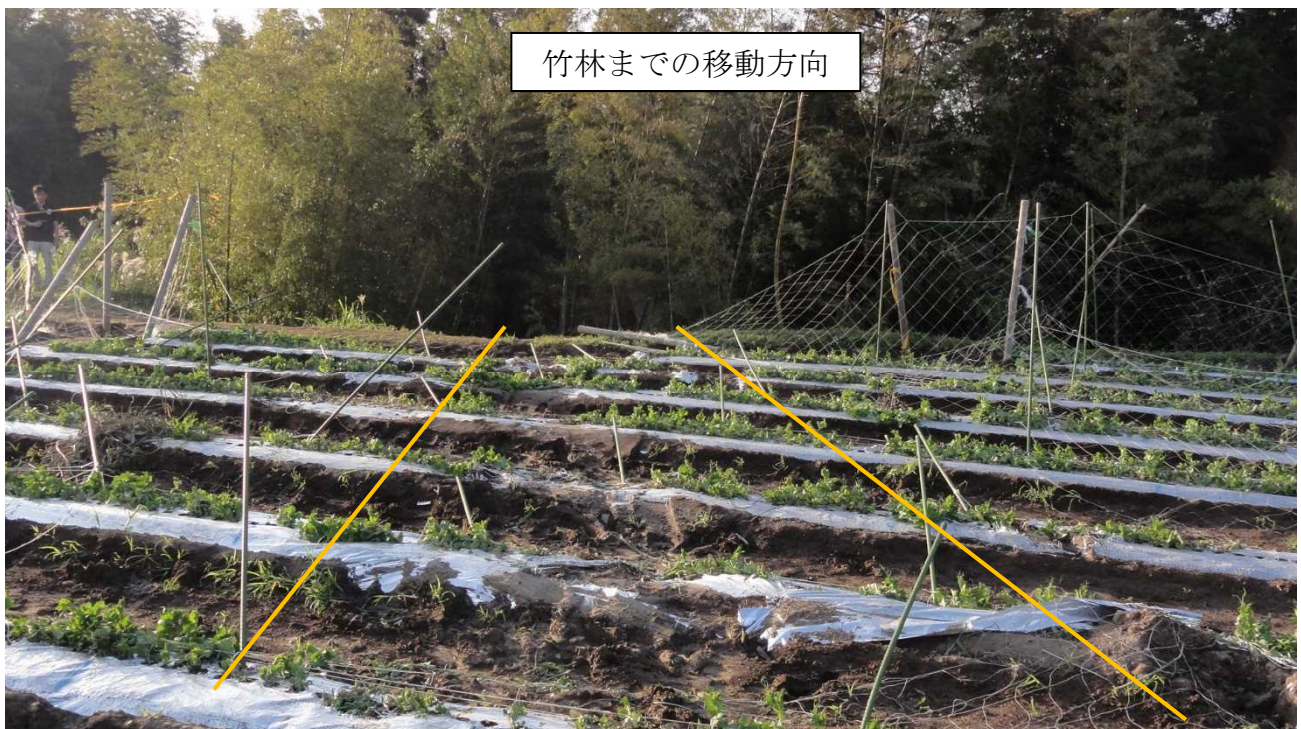
写真1 不時着現場

畑地作物及び竹林に倒伏被害

同機が不時着したのは、鹿児島県指宿市の北部に位置する丘陵の草地であった。同機は緊急用のパラシュートで草地に不時着した後、風をはらんだパラシュートによって草地に隣接する畑地を横切り、約50m離れた竹林の中で停止していた。

同機が最初に不時着した草地には右翼端部品が残っていた。また、同機が移動した畑地上には移動した痕跡と脱落した左側ドアが残っていた。

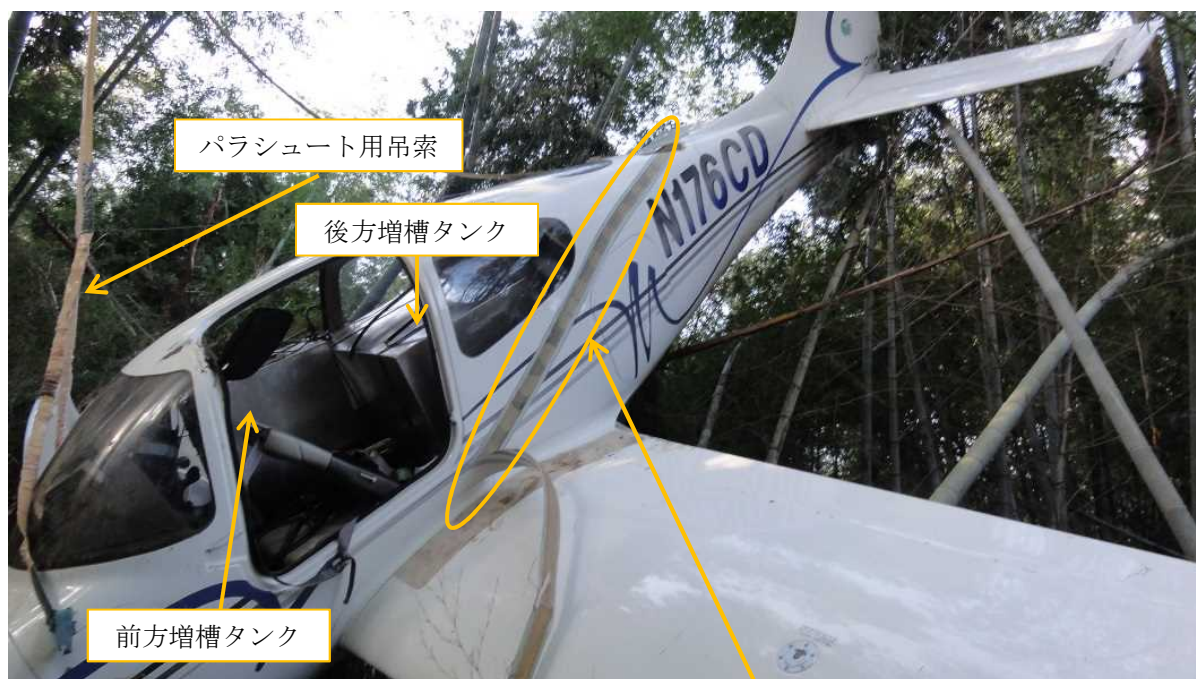
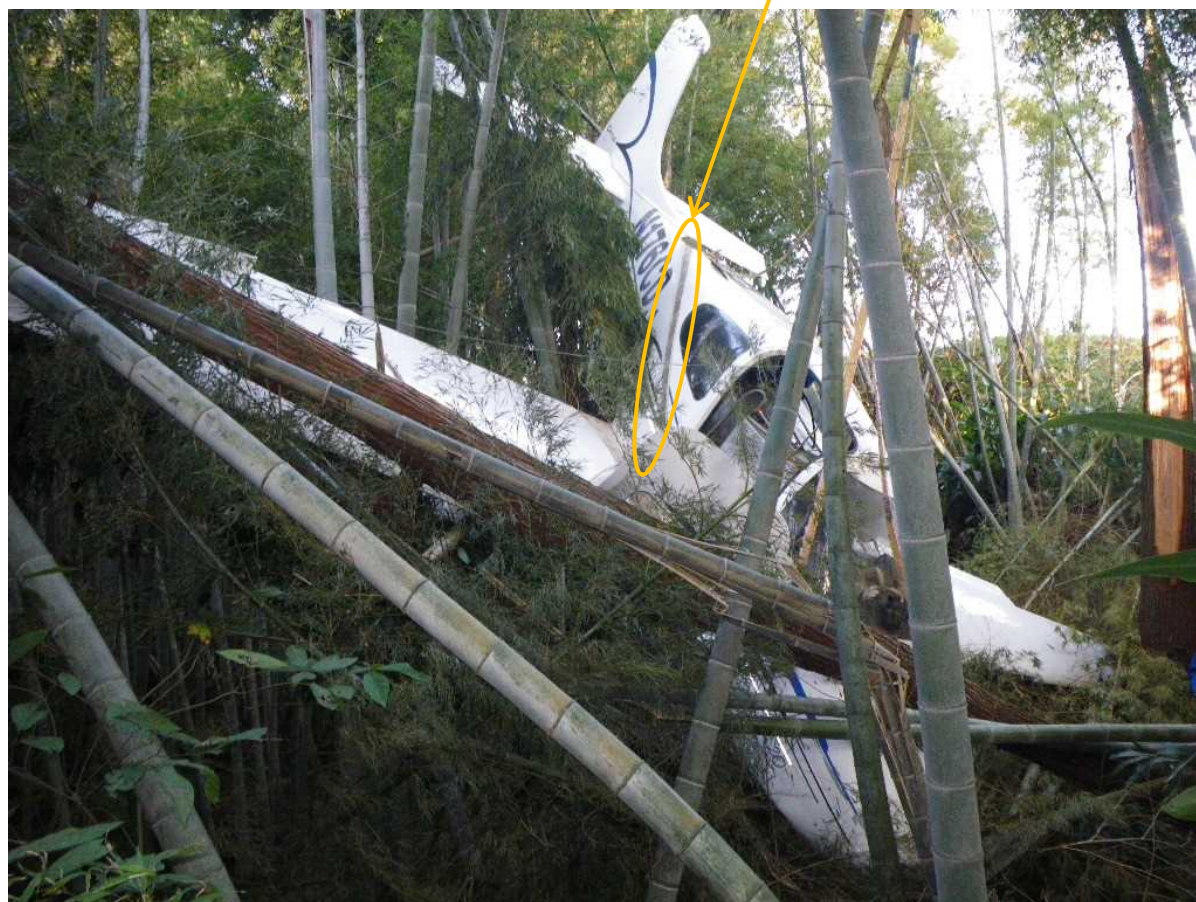
写真2 事故機

(1) エンジン：エンジンカバー破損、エンジンマウント変形、一部破断

- (2) プロペラ：ブレードの変形
 - (3) 主翼部：左翼端部破損、左右補助翼破損
 - (4) 胴体部：左右ドア離脱、緊急用パラシュート作動による左右側面外板剥離
 - (5) 尾部：右水平尾翼破損、垂直尾翼破損
- (写真2 事故機 参照)

2.3.2に記述した航空機各部の損壊等は、緊急用パラシュートシステムの展開又は接地後の地面との接触等により生じたものと考えられる。同機はエンジンが停止したものの緊急用パラシュートシステムを作動させるまで不時着のために滑空飛行を正常に行っていることから、操縦系統に異常はなかったものと推定される。

胴体外板剥離
