# 航空事故調査報告書

ホフマン式H-36 ディモナ型 (動力滑空機、複座)

J A 2 4 0 6

着陸時の機体損傷

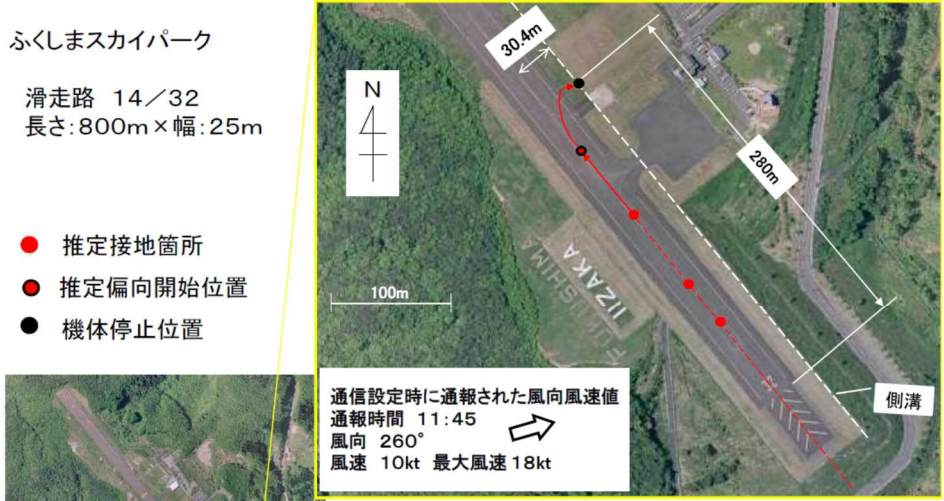
<p>通信設定時に通報された風向風速値 通報時間 11:45 風向 260° 風速 10kt 最大風速 18kt</p> <p>国土地理院 電子国土使用</p> <p>推定接地及び走行経路</p>

訓練生は着陸時、スポイラーレバーを完全に引いた状態から少し力を緩めた程度の位置にしておき、車輪ブレーキが掛かった状態で接地した（2.7(1)で後述）。同機は軽く2回バウンドした後、機体は傾くことなく滑走路をまっすぐに滑走していた。その後、左主翼が浮き気味となり、右へ偏向し始めたため、訓練生は機体を停止させようとスポイラーレバーをいっぱいに引くとともに左のラダーペダルも踏んだ。機長もほぼ同時に同じ操作を行ったが、機体を滑走路に停止させることができなかった。

同機は滑走路を右に逸脱し、滑走路と平行に設置されている側溝に左右の主輪を引っ掛け、側溝をまたいだ状態で停止した。なお、機体が偏向し始めたときには、まだ尾輪が完全に接地していなかったことから、地上走行中の方向制御に使用される尾輪のステアリングが効かない状態であった。

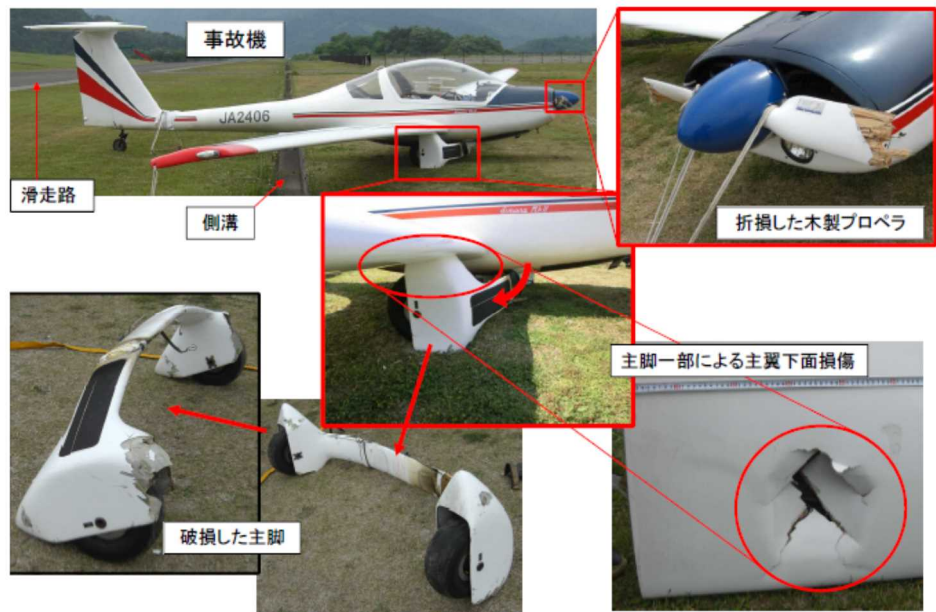
同機の主脚の形状は逆U字型であり、その左右両端に流線型のフェアリングで覆われた主輪が装着されている。主脚の取付けは、胴体と接する部位を左右2枚の短い金属製ベルトで胴体と挟み、各ベルトの前後を1本ずつのボルトで胴体に固定している。

同機の損傷状況は、主脚を取り付けている左右ベルト前方側のボルトが破断し、同主脚が後方に約90°回転していた。主脚が後方に回転した際、主輪フェアリングの後部が主翼下面に突き刺さり、両主翼下面を直径約20cmの範囲で損傷させた。同機のエンジン下方の地面にはプロペラで叩いた痕跡があり、木製プロペラブレードは2枚とも折損していた。滑走路及び草地には、同機が右へ偏向しながら滑走路を逸脱していった左右主輪の接触痕が続き、左主輪の接触痕の左側に断続的な尾輪の接触痕があった。

<p>という意識が強く働いたものと考えられる。</p> <p>(5) 損傷について</p> <p>同機は、滑走路を逸脱して左右の主輪を側溝に引っ掛け、その衝撃で主脚の取付けボルトが破断したと考えられる。この結果、主脚が後方に約90°回転し、主輪フェアリングの後部が主翼下面に突き刺さったため、機体を損傷させたと考えられる。また、同機は主輪を側溝に引っ掛けた際、機首が下がり、プロペラが地面を叩いたため、木製のプロペラブレードを折損させたと推定される。</p>
--	---
