航空事故調査報告書

バイキング式DHC-6-400型 JA201D

着陸時の滑走路逸脱による機体損傷

I 第一航空株式会社所属
バイキング式DHC-6-400型
JA201D
着陸時の滑走路逸脱による機体損傷

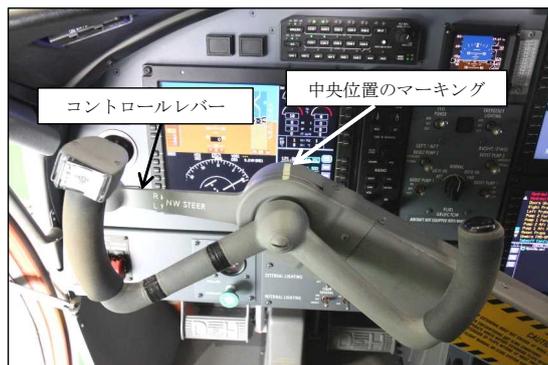
写真A NWSのコントロールレバー

ないと思った。ただし、過去に「離陸後にはマーキングで中央位置にあったはずのコントロールレバーの位置が着陸前の点検では中央から移動していた」ことがあったので、今回も同様に着陸前の確認後から接地までの間に少し移動していたのかもしれないとも思った。

P Fは、事故時にはラダーで方向を制御し、最後までNWSのコントロールレバーには触れなかった。また、P Fは、ラダーとNWSは機械的に連結され、ラダーを操作すると前輪も連動すると思っていた。

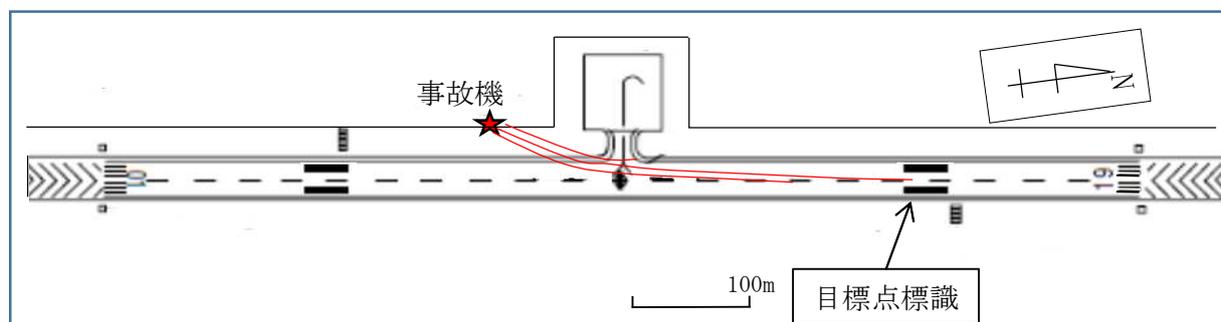
図1 タイヤ痕の状況

同機が接地した滑走路19の目標点標識付近から前輪のタイヤ痕が、目標点標識南端から約90m南側の滑走路中心線標識付近から左主輪のタイヤ痕が、滑走路逸脱位置（誘導路北端）付近から右主輪の濃いタイヤ痕が、それぞれ事故機の停止位置まで続いていた。図1に示すように、前輪及び左主輪のタイヤ痕は右主輪の濃いタイヤ痕が始まる誘導路北端付近まではほぼ直線に見える緩やかな曲線（右側への偏向度合い約 4° ：約207m走行する間に右へ約13m偏向）として残っていた。それ以降、前輪及び両主輪の痕跡は右側への偏向度合いが徐々に増大し、滑走路19進入端から約420mの地点で草地に入ってから左主輪のタイヤ痕も草地がえぐられて地面が見えるほど太く濃くなっており、前輪のタイヤ痕は接地時に比べ幅が広がっていた。また草地に入る直前の前輪と両主輪の痕跡の間隔は右側と比較して左側が広く、機軸線が進行方向より右側を向いていた状況を示していた。

2.9に記述したように、前輪のタイヤ痕が滑走路19の目標点標識付近から同機の停止位置まで続いていた。また、前輪及び左主輪のタイヤ痕は、右主輪の濃いタイヤ痕が始まる誘導路北端付近まではほぼ直線的に見える緩やかな曲線（偏向角度約4°）として残っており、右主輪の濃い痕跡に比べて薄いタイヤ痕であった。

これらのことから、左主輪が、同機が左に傾斜しながら緩やかに右側へ旋回走行したときに発生した遠心力を支える旋回外側の主輪になったことで、左主輪のタイヤ痕が、この走行中に生じた滑走路との摩擦によって滑走路面に残ったものと考えられる。また、通常の着陸時には見られない前輪の継続したタイヤ痕が接地位置付近から始まっていたことから、前輪のタイヤ痕は、前輪が、接地した時点で同機の進行方向に対してある程度右側に偏向し、交角を持っていたために生じた滑走路との摩擦によるものと考えられる。さらに、滑走路逸脱直前から始まった右主輪の濃いタイヤ痕は右ブレーキの作動により滑走路との摩擦で生じたブレーキ痕と考えられる。

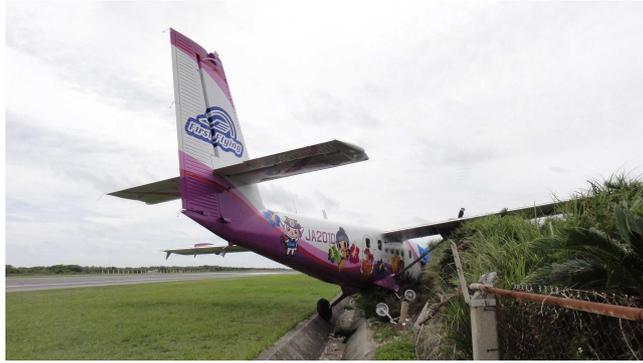
写真B 停止時の状況

同機は、滑走路19の進入端から約510mの位置で外柵内側の側溝を越え、外柵上に機首を南南西に向けて停止していた。

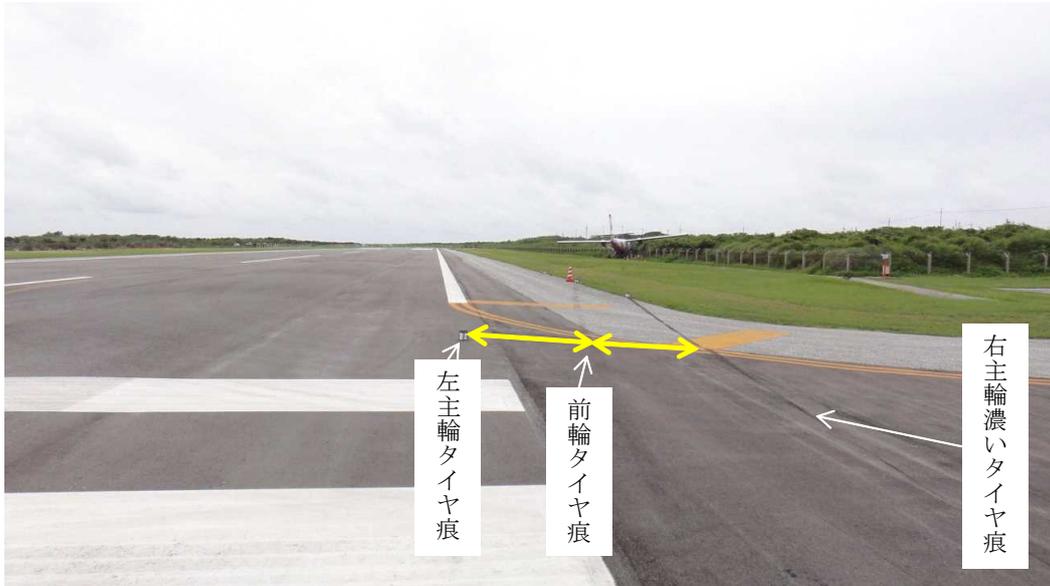
写真C 滑走路逸脱付近のタイヤ痕

同機は、前輪がやや右側に偏向した状態で滑走路中心線付近に接地し、その後、徐々に右側に機首を向けながら滑走し、滑走路のほぼ中間位置付近から右側への逸脱を開始したものと推定される。

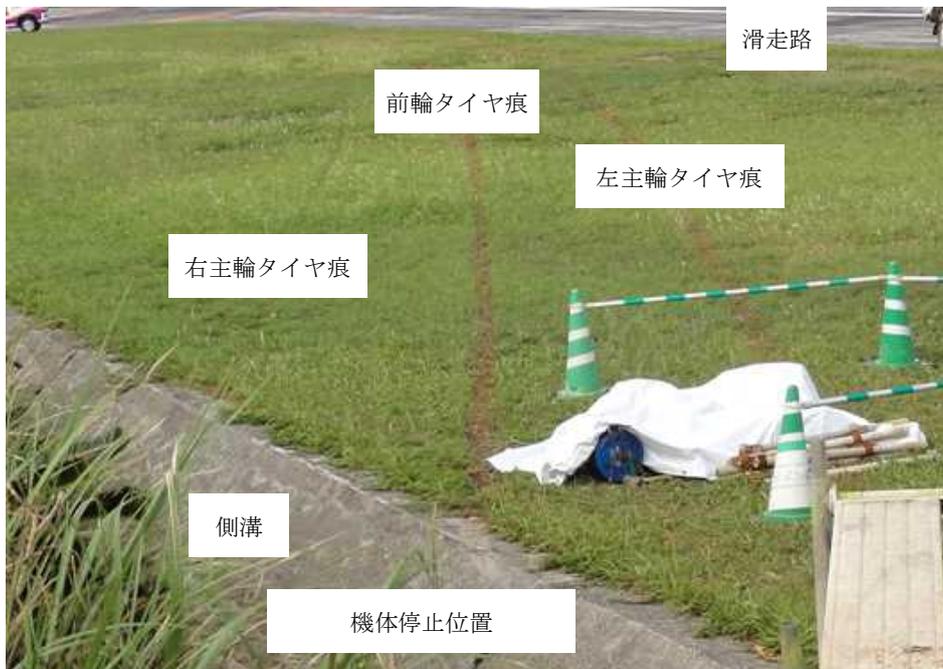
写真D 外柵衝突直前のタイヤ痕

輪の痕跡の右側への偏向の度合いが徐々に増大し、草地に入ってから左主輪のタイヤ痕も外柵前まで太く濃くなって地面が見えるほど、草地がえぐられて続いていた。また、滑走路逸脱時の前輪と主輪との痕跡の間隔は、右側と比較して左側の間隔が広く、機首が進行方向より右側へ偏向した状況となっていた。

これらのことから、同機は、滑走路逸脱直前から始まった右ブレーキの作用により機首が進行方向からやや右側に向いた状態でスキッドしながら草地に入った後、両主輪の最大ブレーキを作動したものの止まりきれずに、側溝に衝突した後に外柵に衝突して停止したものと考えられる。

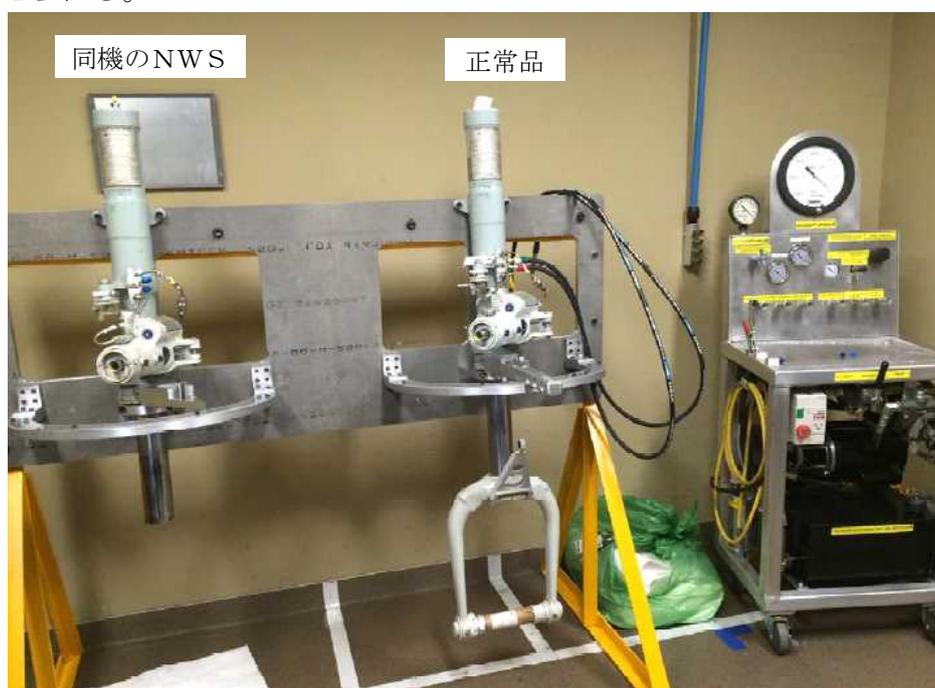
写真E NWS 作動試験の状況

(1) 事故後に同機から取り外したNWSの右側への偏向角度は、約 31.5° であった。

② ステアリング・コマンドを入力しない状態で、前輪を左右に向ける方向に規定の力を加え、解放した結果、正常品はその位置を保ったのに対し、同機

のNWSは非常に緩やかに振れる現象が見られた。

緩やかに振れる現象の発生原因は油圧作動機構の内部損傷と考えられるが、本機能試験では特定することができなかった。

ステアリング・コマンドを入力しない状態で力を加えた後に見られた緩やかに振れる現象は、前輪が力を受けていない場合にのみ発生し、その程度も非常に限定的で一様ではないことから、着陸後の方向制御機能には支障ないものと考えられる。

2.1.2(2)に記述したように、PFは、同機が接地するまで、操縦系統を含め同機に異常を感じなかったと述べている。2.1.1に記述したNWSの機能確認時に発生した緩やかに振れる現象については、事故時のNWSの損傷状況を考慮すると事故の衝撃で発生した油圧作動機構内部の損傷による可能性が考えられる。ただし、仮に、それが事故以前に発生していたとしてもその現象は非常に限定的であり、ステアリング・コマンドを入力した場合には発生しない現象であることから、前輪の方向制御機能に問題はなかったものと推定される。

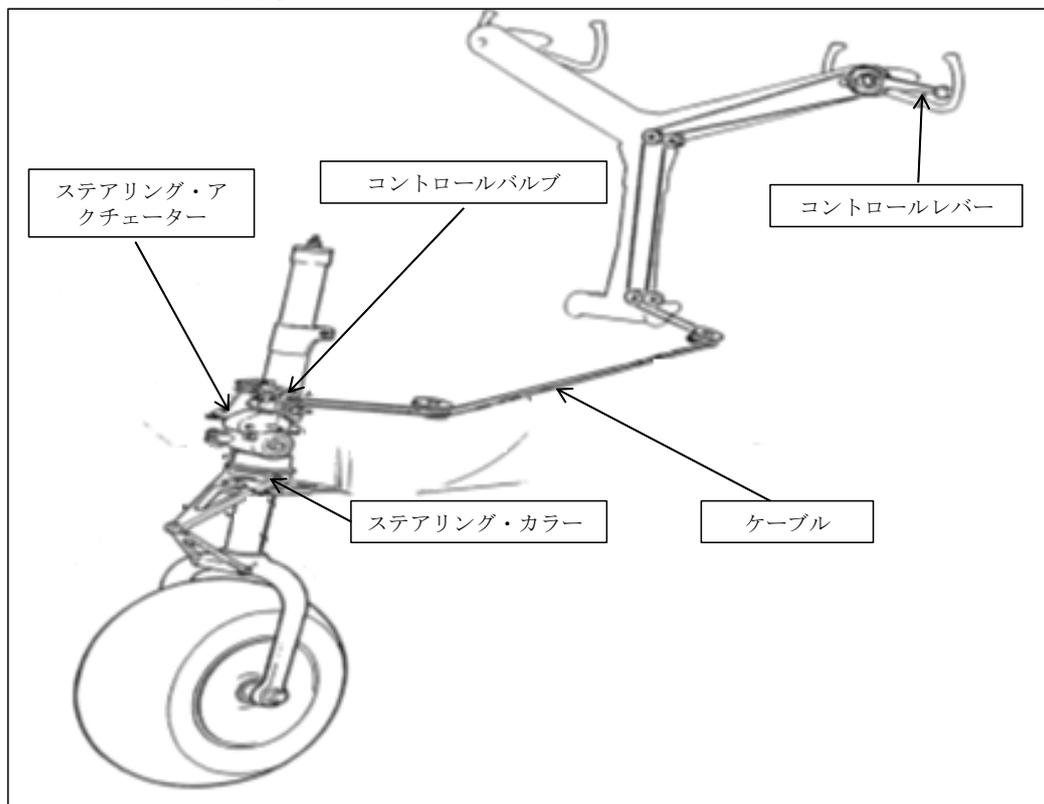
図2 NWS系統

左側操縦桿のみに装備されたNWSのコントロールレバーは、ケーブルでステアリング・アクチュエーターのコントロールバルブに連結され、前輪の方向に連動した位置に保持されている。この状態から、操縦席でコントロールレバーに右（上）方向への圧力をかけると、ケーブルで連結されているコントロールバルブによりステアリング・アクチュエーターに油圧が供給され、ステアリング・カラーが右方向に回転する。ステアリング・カラーの動きが機械的に連結されている前輪に伝わり、前輪の向きが右方向に変わる。前輪の向きが変わるにつれ、その方向が連結されたケーブルを通じて操縦席のコントロールレバーに伝わり、レバーの位置は前輪の方向に連動して右（上）方向に移動する。

NWSとラダー操縦系統との機械的な連結機構はない。

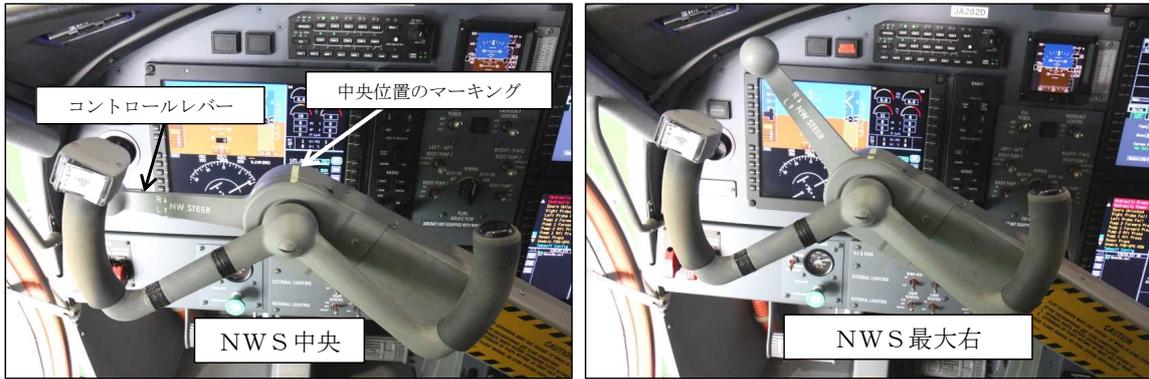
写真F NWSのコントロールレバー

NWSが中央にあることは、操縦席ではコントロールレバーに付けられたマーキングで確認することができる。

これらのことから、PF及び機長は、離陸後に前輪を固定するセンタリングラッチに関するシステムを詳細には理解しておらず、路線訓練の前に両者で行っていた飛行訓練においても目視で中央位置のマーキングのみを確認しただけで、コントロールレバーを動かし抵抗が感じられることの確認はしていなかったものと考えられる。そのため、過去においても、センタリングラッチが機体側の溝に入らず飛行中に前輪が正面で固定されない状況が生じていたものと考えられる。

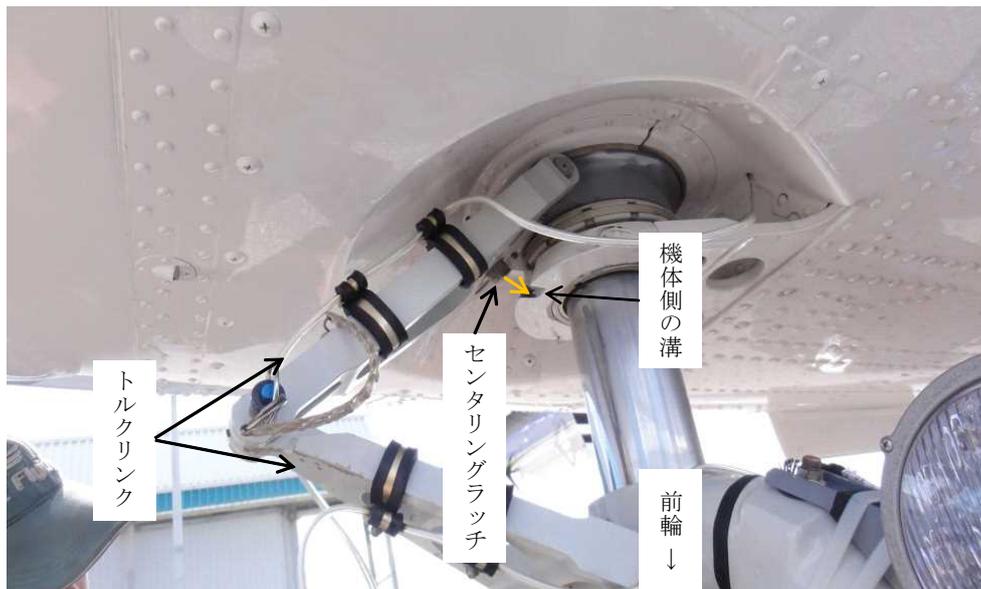
写真G センタリングラッチ

前輪が正面を向いている状態で航空機が離陸すると、前輪の自重により支柱が伸びてトルクリンクが開き、トルクリンクに設けられているセンタリングラッチが機体側の溝に入って、NWSは前輪を正面に向けた位置（中央）で固定される。

このため、NWSのセンタリングラッチが正常にかみ合っておらず、離陸後に前輪が固定されていなかった可能性が考えられる。

この際に、左席操縦桿と同じ軸に装備されているNWSのコントロールレバーが、垂直加速度の瞬間的な変化、又は乱気流からの姿勢回復操作等、何らかの原因で動き、固定されていなかった前輪が右側へ偏向した可能性が考えられる。

The nose wheel must be centered after every takeoff by moving the NW STEER tiller towards centre until the pin locks in the centre position and resistance is felt.

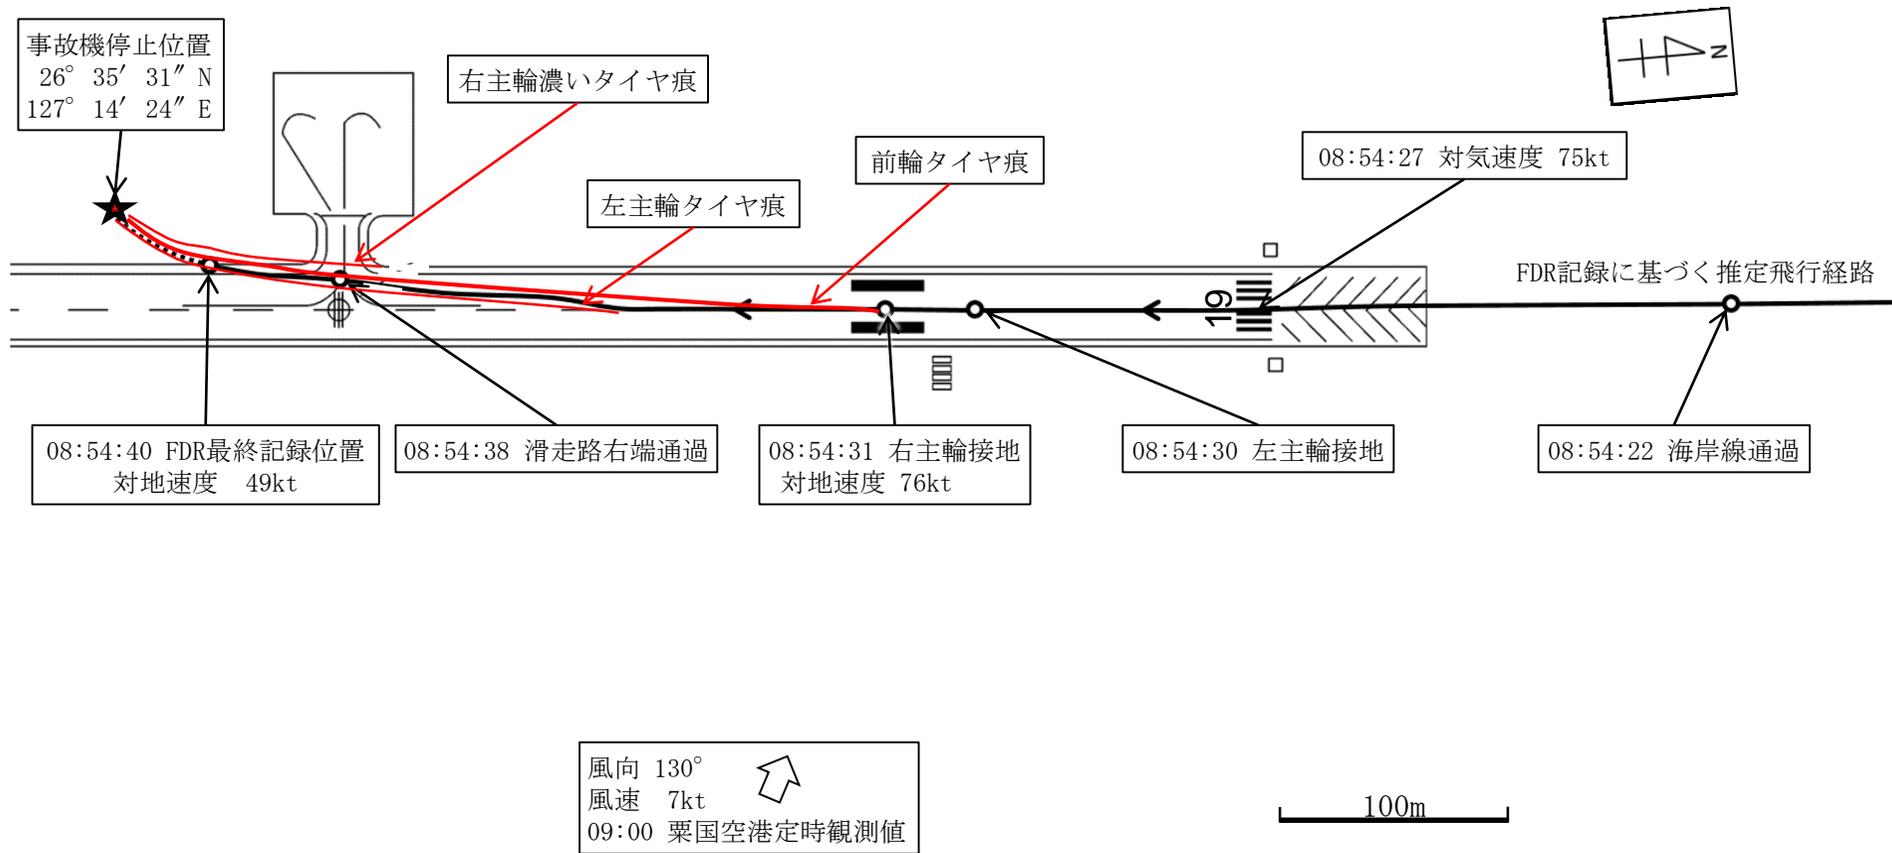
付図1 推定飛行経路図及び現場見取図

本事故の発生場所は同空港滑走路西側外柵上（北緯26度35分31秒、東経127度14分24秒）で、発生日時は平成27年8月28日08時55分ごろであった。

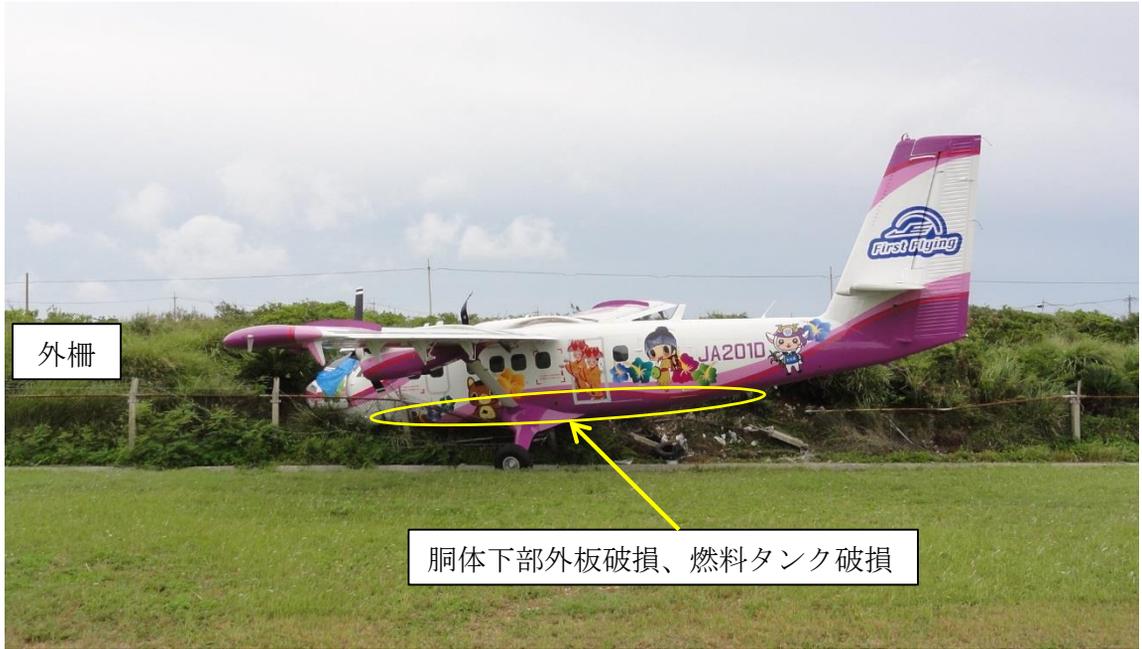
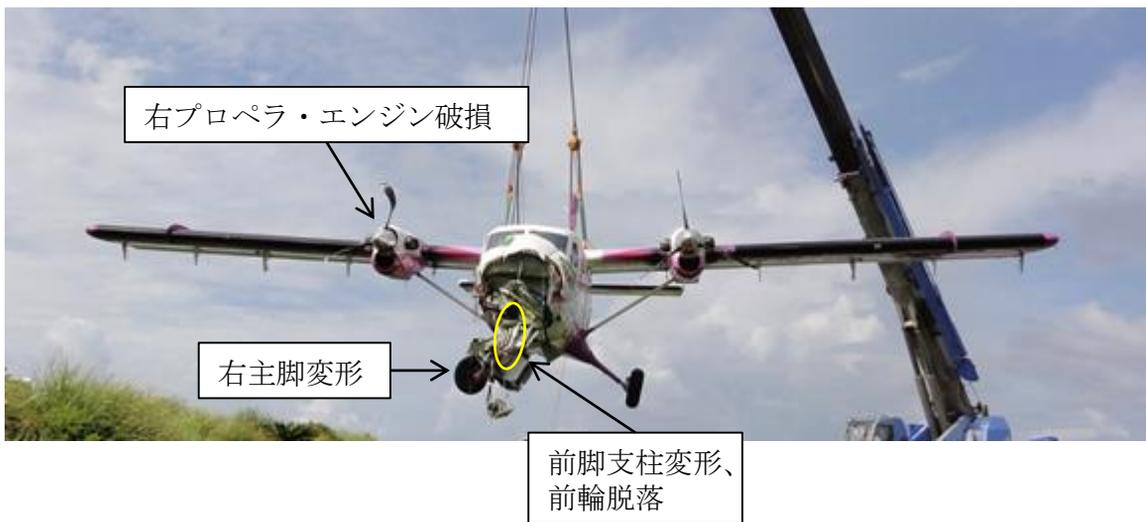
写真 事故機

機首下部	破損
右エンジン	破損
右プロペラ	ブレードの変形及び破損
前脚	支柱変形及び前輪脱落
右主脚	支柱変形及び右主輪破損
胴体下部	外板破損及び燃料タンク破損

滑走路西側の外柵の一部（長さ約20m）を破損

側溝及び外柵との衝突で、前脚は支柱の取付部から変形し、NWSの外観には損傷及び変形が見られ、前輪は脱落していた。

右主脚は、側溝との衝突で大きく変形し、主輪が破損していた。

左エンジンは外観に異常は見られなかった。右エンジンは外柵との衝突で破損し、プロペラは拘束されていた。

外柵との衝突で胴体下部外板に亀裂及び変形が発生し、燃料タンクは破損していた。
