航空事故調査報告書

Ⅲ アメリカン航空株式会社所属
ボーイング式777-200型
N751AN
機体の動揺による人の負傷

所 属 アメリカン航空株式会社
型 式 ボーイング式777-200型
登録記号 N751AN
事故種類 機体の動揺による人の負傷
発生日時 平成26年12月16日 19時35分（JST）ごろ
発生場所 北関東上空 高度27,000ft付近

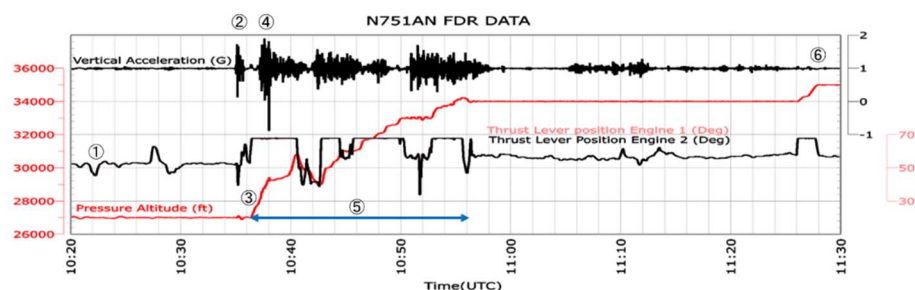
図1 飛行記録装置のデータ

同機はオートパイロット、オートスロットルを使用しており、10時22分ごろ、機長はオートスロットルによりスラストレバーが後退する(代表的な揺れの前兆現象の一つ)のを視認したことから、シートベルトサインを点灯した(図1①)。このとき、操縦席の窓外は暗闇の中で薄い雲が時々かかる状況であったが、機上の気象レーダーには大きな動揺が予想される雲は表示されておらず、実際にも揺れがなかったことから、機長は機内アナウンスによる注意喚起や着席指示は行わなかった。客室内では、客室乗務員によるシートベルト着用の確認は実施されたが、機内サービスは継続されていた。機長は気流が安定した状態であったことから、そのまま高度27,000ftでの飛行を継続した。

10時35分ごろ、1回目の大きな動揺があり、機長は客室乗務員を含めた全員に着席しシートベルトを着用するよう機内アナウンスした(図1②)。操縦席の窓外は変わらず暗闇の中で薄い雲が時々かかる状況であり、機上の気象レーダーに大きな動揺が予想される雲は表示されていなかった。化粧室内の乗客Aは、通路にいた客室乗務員の助言を受け

<p>そのまま化粧室にとどまった。客室乗務員はサービスカートを押さえる、着席するあるいは座席の肘掛けにつかまるなど、揺れに対応していた。</p> <p>機長は揺れから逃れるため管制機関に要求し高度を上げた(図1③)が、上昇中に2回目の大きな動揺(図1④)があった。図1②及び同④の揺れ(最大+1.8G~-0.88G)で化粧室内の乗客A及び客室の中央部よりやや後方の通路にいた客室乗務員1名が、天井に当たるなどで重傷を負った。その後も機長は管制機関と連絡を取りながら、揺れの少ない高度を目指して高度変更を行った(図1⑤)が、図1④から約20分間大きな動揺が続いた。最初の動揺から約1時間を経過した後、高度35,000ftに至って同機の揺れが収まった(図1⑥)。</p> <p>このときの飛行経路、図1①、同②及び同④と地上の気象レーダーによる雲の観測との関係は2.6(3)に示すとおりである。</p> <p>(4) 目的地の変更</p> <p>大きな動揺が収まった10時58分ごろから約30分間は、比較的軽度の揺れが継続していたが、交代要員の運航乗務員と客室乗務員は、倒れたカート、飛散した飲食物や食器、備品や乗客の私物などを撤去しながら、被害状況の確認を行った。機長は体感した重力加速度から、機体損傷の可能性について本社に問い合わせた。その後、明らかになった負傷者や客室内の状況、機体損傷の懸念などから、機長は目的地の変更を決断した。同機は、12時09分、目的地を成田国際空港に変更することを管制機関に通報し、管制上の優先権を要請のうえ15時55分成田国際空港に着陸した。</p>										
2.2 死傷者	乗客1名及び客室乗務員1名が重傷、乗客8名及び客室乗務員2名が軽傷を負った。										
2.3 損壊	なし										
2.4 乗組員等	<p>(1) 機長 男性 60歳</p>

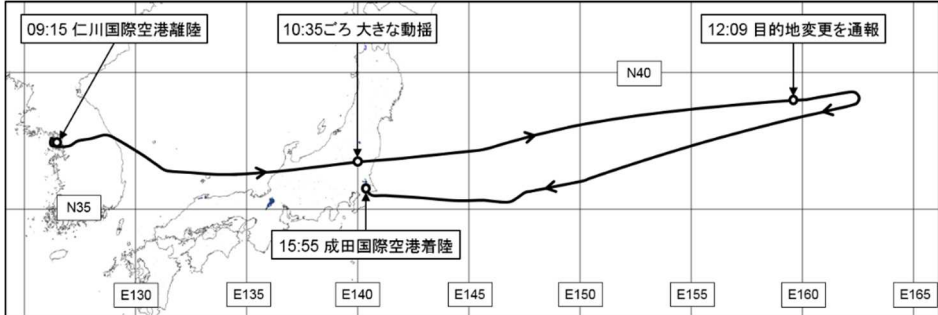
図2 同機の推定飛行経路図

本事故の発生場所は、北関東(北緯36度43分~同46分、東経139度58分~同140度33分)の上空、高度約27,000~29,000ftで、発生日時は平成26年12月16日10時35分~同38分ごろであった。

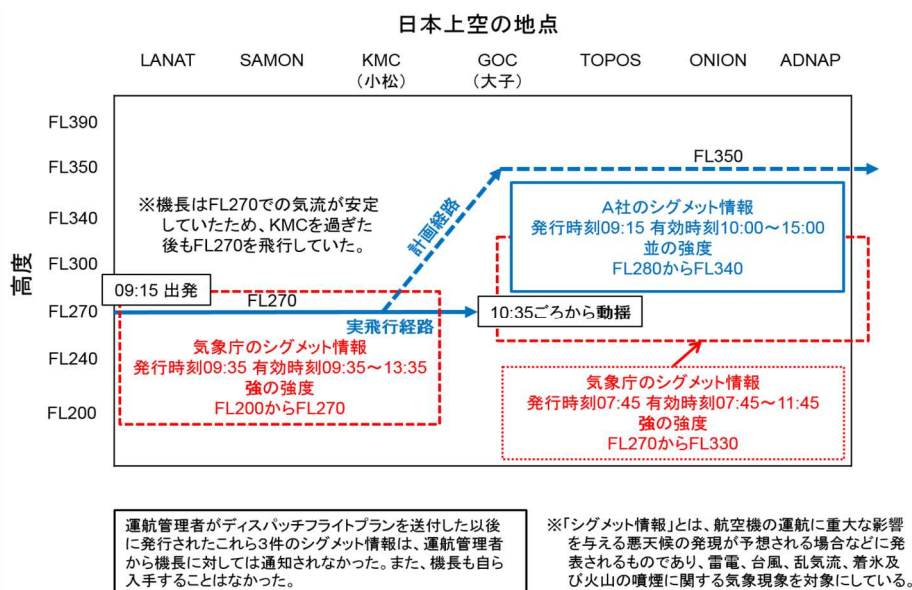
図4 乱気流に係る予報（飛行計画作成後、離陸し動揺するまで）

機長は、計画経路に従って飛行してきたFL270での気流が安定していたこと、及び図3に示した気象庁の国内悪天予想図から読み取れる乱気流の予報を把握していなかったことから、KMC（小松）を過ぎた（10時17分）後もFL270を飛行（図4の青い実線）していた。計画経路及び実飛行経路に関連する乱気流の予報は、A社（青い実線で囲まれる範囲）及び気象庁（赤い破線で囲まれる範囲）から発行されていたが、これら3件のシグメット情報を機長は把握していなかった。

運航管理者から、ディスパッチフライトプラン送付後に発行された乱気流に係るシグメット情報のうち、飛行計画の経路において時間的及び空域的に重要な3件を機長に通知されなかったのは、A社から発行された並の強度以下の乱気流情報については、通常でも数多くあるので特に通報の必要性を認めなかったためであり、また、気象庁から発行された2件の強の乱気流情報については、気象庁の情報は国内悪天予想図を含め通常利用しないことから、これらの情報の確認には至らなかったためと考えられる。

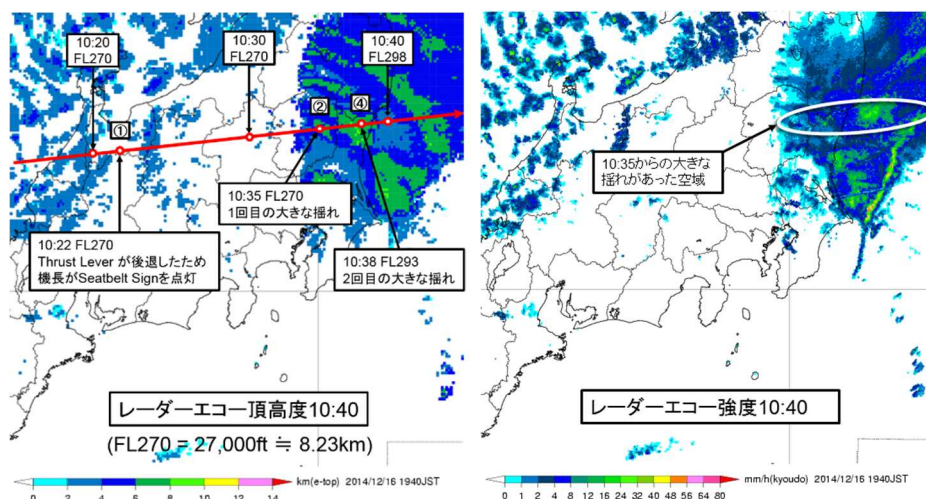
図5 地上の気象レーダー観測情報（大きな動揺遭遇時）

実飛行経路（図5の赤色太実線）の②1回目の大きな揺れがあった地点と④2回目の大きな揺れがあった地点付近の、雲高（レーダーエコー頂高度）及び降雨強度（レーダーエコー強度）に注目すると、飛行経路と同じくらいの高度まで雲が達している空域では降雨強度が弱く観測されている。

同機は日本上空において、雲の上端付近の薄い雲をかすめるように飛行していたと考えられる。また、地上の気象レーダー観測によると大きな動揺に遭遇した位置付近に発達した雲があるが、当該飛行高度における雲は降雨強度が弱いこと、機上レーダーに大きな動揺が予想される雲がなかったことから、これらは薄い雲だったと考えられる。揺れに遭遇した後、同機は発達した雲から遠ざかる上方に高度を変更したが、大きな動揺が続いていた。

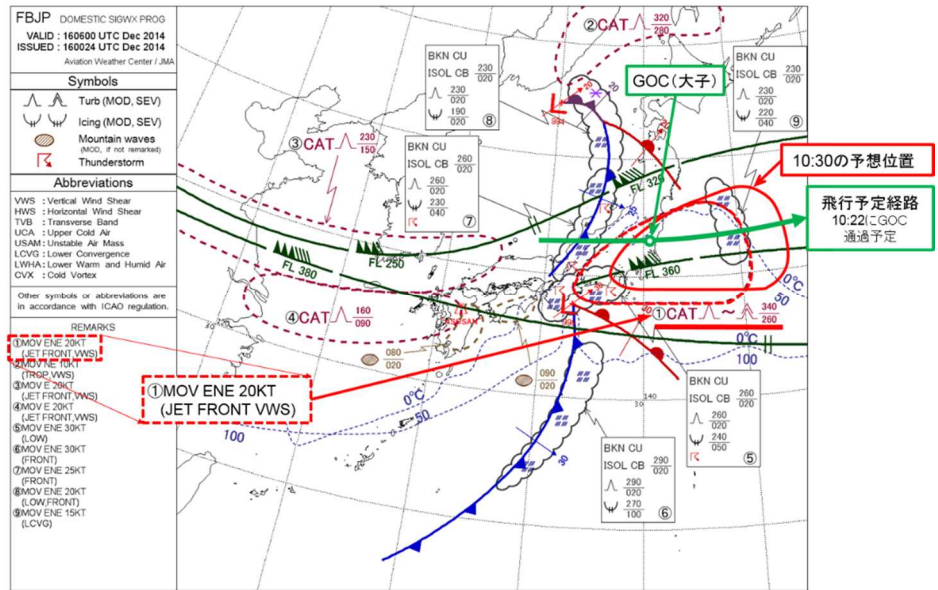
図6 日本上空通過時に有効だった国内悪天予想図 (一部加筆)

同機の計画経路及び実飛行経路に関する気象情報は、図6の左欄に赤い破線で囲んだものであり、右欄の図中では①CAT ㄥ～ㄥ 340/260として赤い破線で囲まれた空域で並から強の晴天乱気流 (CAT) を予想している。この空域の10時30分の予想位置を「10:30の予想位置」として右欄の図中に赤い実線で追記した。10時22分にGOC (大子) 通過予定であった飛行予定経路 (緑の実太線で追記) は、「10:30の予想位置」で示したCATの空域を同じ時間帯に横断することになっていた。

また、同機は国内悪天予想図により強い晴天乱気流が予想されていた空域を長時間にわたって飛行しているが、この空域では、偏西風が分流していることなどから晴天乱気流の発生が予想されていたことが考えられる。
