# 航空事故調査報告書

V 個人所属  
セスナ式525A型  
JA021R  
オーバーランによる機体の損傷

所 属 個人  
型 式 セスナ式525A型  
登録記号 JA021R  
事故種類 オーバーランによる機体の損傷  
発生日時 平成27年6月10日 15時46分ごろ  
発生場所 岡山県こうなん岡南飛行場

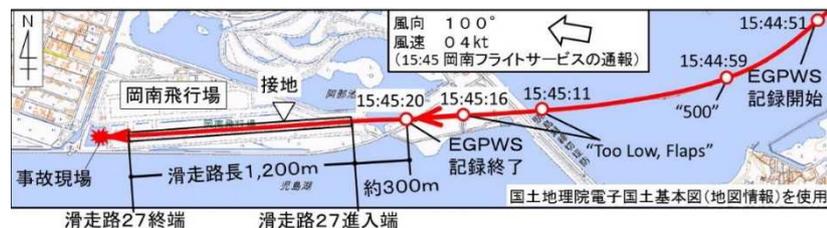
図2 推定飛行経路 (詳細)

同機が目標点標識の前方に主脚を接地させ、機首が下がっていくと、機長は、滑走路中央標識上に鳥(トビ)を視認した。前方の接地帯標識の手前に前脚が接地後、機長は、復行しようとしたかどうかは覚えていないが、グランド・フラップ (GROUND FLAPS、2.7(4)参照) にした後、スロットルを少し進めたかもしれないと記憶している。鳥を避けて右に少し向きを変えると、鳥はすぐに左側に飛び立ち、機長は、スロットルのアイドルを確認し、ブレーキを踏み込んだが、いつものような減速感が得られなかった。CVRには、主脚接地の約3秒後からエンジン回転数が低下していく音が記録されていた。

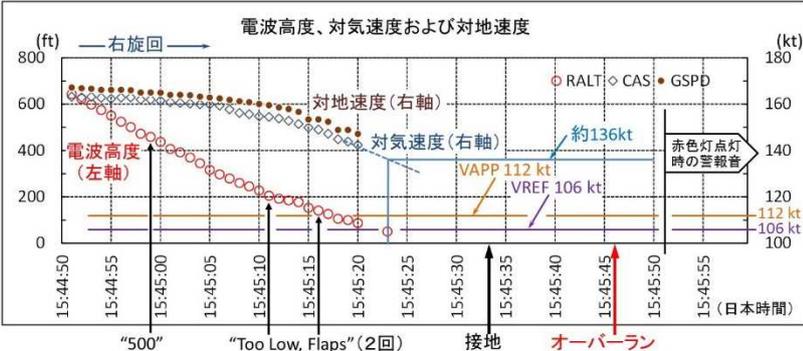
<p>図3 EGPWS及びCVRの記録</p>

機長は、失速を避けるため、計器に表示されているV<sub>REF</sub> (2.7(4)参照) にいつもどおり10ktを加え、117ktで最終進入を行ったと記憶している。EGPWSの記録では、15時45分11秒、対地高度205ft、対気速度155kt、対地速度160ktで「Too Low, Flaps」(2.7(4)参照) の警報の記録があり、CVRには15時45分11秒及び同16秒、「Too Low, Flaps」の自動音声記録されていた。EGPWSの記録では、同機は最終進入中に徐々に減速し、最後の記録である対地高度87ftで、対気速度142kt、対地速度147ktであった。
