航空事故調査報告書

ボンバルディア式DHC-8-315型 JA727B

着陸時の機体損傷

所 属 海上保安庁
型 式 ボンバルディア式DHC-8-315型
登録記号 JA727B
事故種類 着陸時の機体損傷
発生日時 平成27年5月30日 15時58分ごろ
発生場所 仙台空港

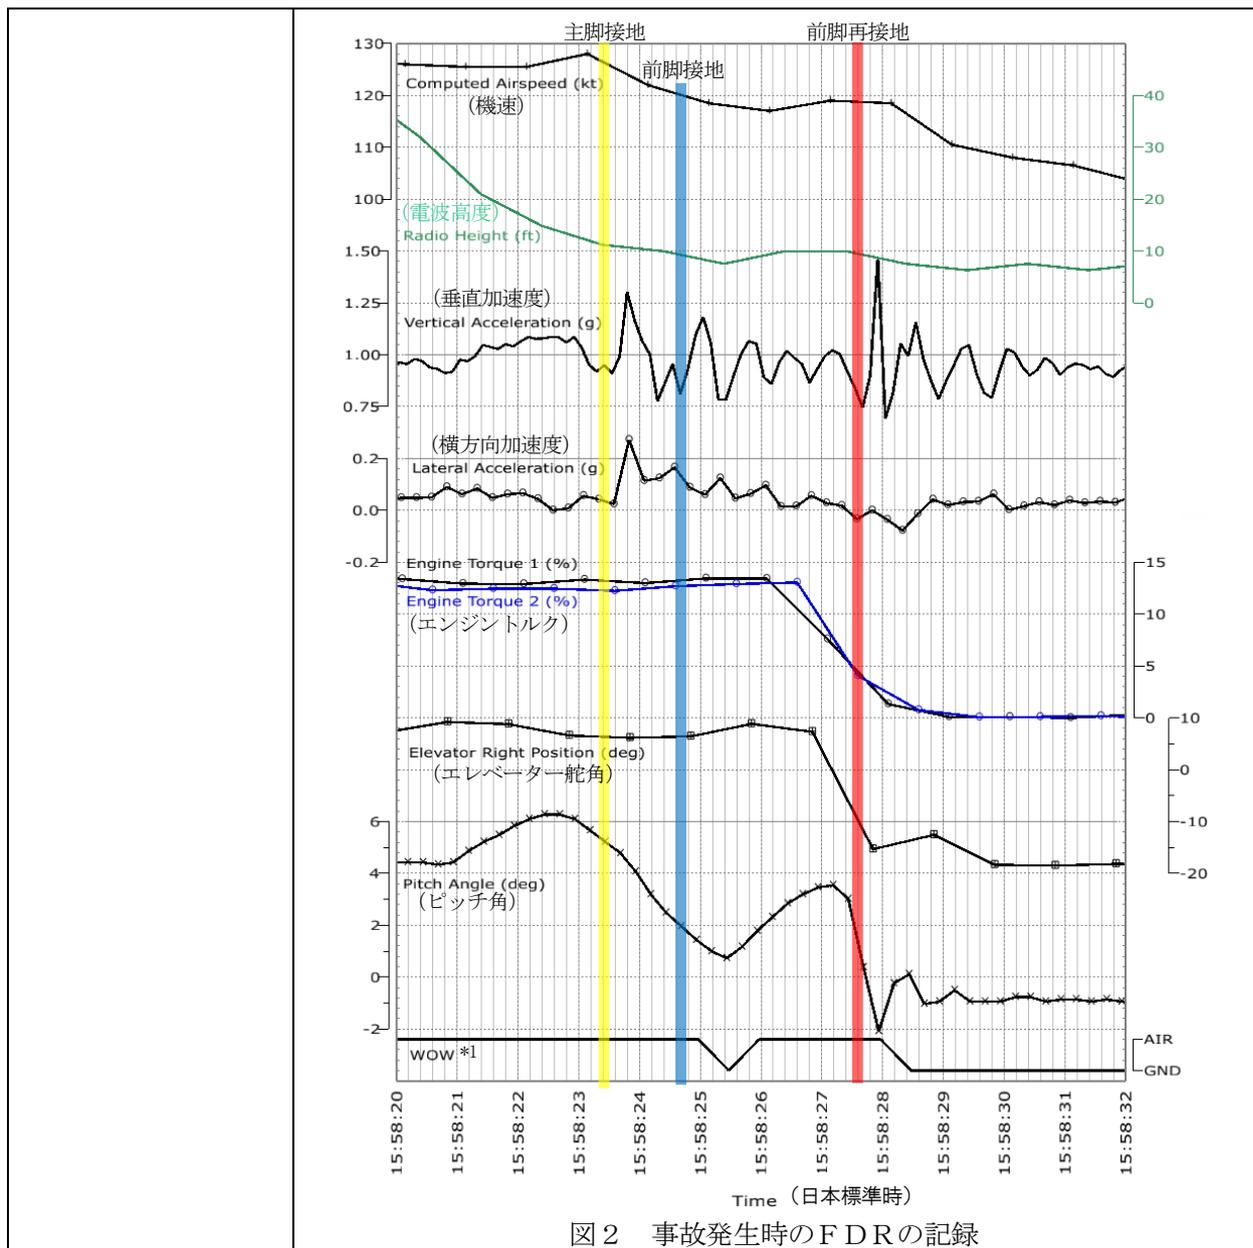
図2 事故発生時のFDRの記録

FDR及びCVRの記録によれば、15時58分21秒ごろピッチ角が上昇し始め、 6° を超えた頃からエレベーター舵角が機首下げ方向に変化していた。同23秒ごろからピッチ角は減少し始め、同24秒ごろに主脚が接地した後もピッチ角は減少を続け、同25秒ごろ、前脚が一度接地した。前脚接地の直前から、エレベーター舵角は再び機首上げ方向に変化し、前脚が一度接地した後、ピッチ角が上昇した。同27秒ごろ、ピッチ角が 3.5° を超えた時点で、エレベーター舵角が機首下げ方向へ大きく変化し、同28秒ごろに前脚が再び接地した。このときの垂直加速度（G）の記録値は $+1.47$ であった。またCVRには衝撃音が記録されていた。

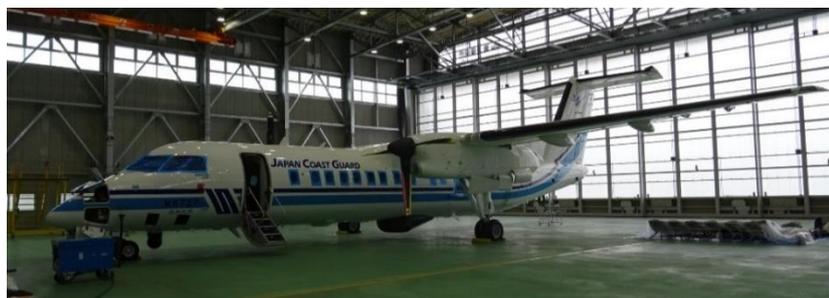
写真1 事故機

- ・前脚 支柱最下部の一部摩耗、緩衝支柱部品破損、両タイヤ変形痕
- ・胴体 前脚取付部後方の胴体左右外板変形

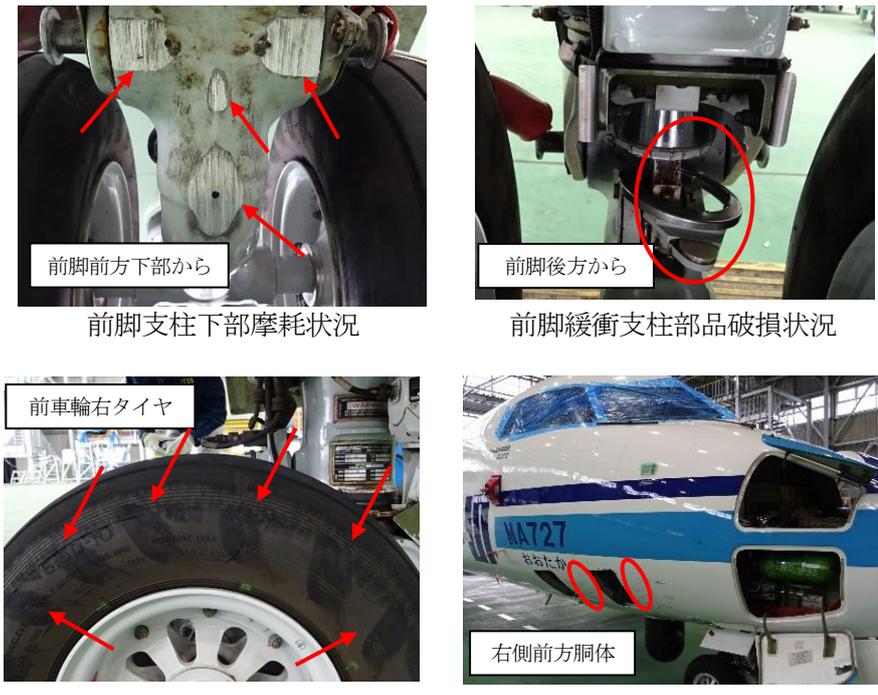
同機のエンジン停止後、同乗整備士の機外点検により前脚の損傷が発見された。その後、詳細点検が実施され、前脚下部の摩耗痕、前脚部品損傷、前方胴体外板の変形が発見された。前脚下部部品の摩耗痕から滑走路との接触が疑われたため、航空局による滑走路面の点検が実施され、機体接触が原因と思われる擦過痕が確認された。

<p>前脚前方下部から 前脚支柱下部摩耗状況</p> <p>前脚後方から 前脚緩衝支柱部品破損状況</p> <p>前車輪右タイヤ タイヤ変形痕</p> <p>右側前方胴体 胴体外板変形箇所</p>
2.4 乗組員等	<p>(1) 機長 (教官) 男性 45歳 事業用操縦士技能証明書 (飛行機) 平成6年1月27日 限定事項 ボンバルディア式DHC-8型 平成22年11月11日 第1種航空身体検査証明書 有効期限 平成27年6月3日 総飛行時間 4,659時間57分 最近30日間の飛行時間 34時間35分 同型機による飛行時間 1,617時間00分 最近30日間の飛行時間 14時間15分 訓練教官資格 機長は指導操縦員 (仙台航空基地でのみ有効な教官資格) の資格を取得していた。 機長は事故発生当日が、仙台航空基地における教官認定後、最初の訓練飛行であった。 他航空基地での教官総飛行時間 20時間50分</p> <p>(2) 訓練生 男性 32歳 事業用操縦士技能証明書 (飛行機) 平成22年12月24日 限定事項 陸上多発機 平成21年12月28日 第1種航空身体検査証明書 有効期限 平成28年1月13日 総飛行時間 530時間04分 最近30日間の飛行時間 4時間00分 同型機による飛行時間 15時間50分 最近30日間の飛行時間 4時間00分</p>
2.5 航空機等	<p>(1) 航空機型式 ボンバルディア式DHC-8-315型 製造番号 586</p>

<p>本事故は、同機が着陸の際、主脚接地後に機首が急激に下がり前脚が強く接地したため、前脚部品が損傷し、胴体外板の変形が発生したことによるものと考えられる。</p> <p>同機の前脚が強く接地したことについては、前脚が一旦接地した後に再び機首が上がり、機首上げ姿勢が過大になる傾向になったとき、テールコンタクトの恐れを感じた機長が、急激かつ大きな機首下げ操作を行ったことによるものと考えられる。</p>
