航空事故調査報告書

ダイヤモンド・エアクラフト式HK36TTC型
(動力滑空機、複座)

JA21DA

着陸時の機体損壊

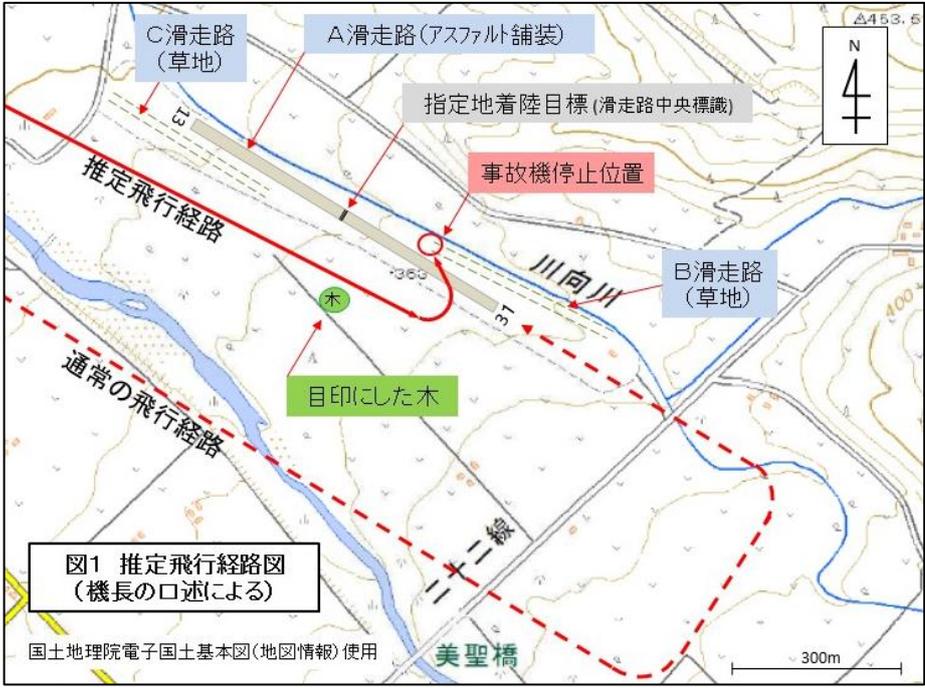
<p>図1 推定飛行経路図 (機長の口述による)</p> <p>国土地理院電子国土基本図(地図情報)使用</p> <p>本事故の発生場所は、美瑛滑空場の滑走路31北側の草地（北緯43度31分51秒、東経142度33分57秒）で、発生日時は平成27年8月25日、11時40分ごろであった。</p>								
2.2 死傷者	なし								
2.3 損壊	<p>航空機の損壊の程度 中破</p> <ul style="list-style-type: none"> ・胴体後部破断 (操縦索等により分離せず) ・前脚及び水平尾翼脱落 ・プロペラブレード破損 ・機首下部破損

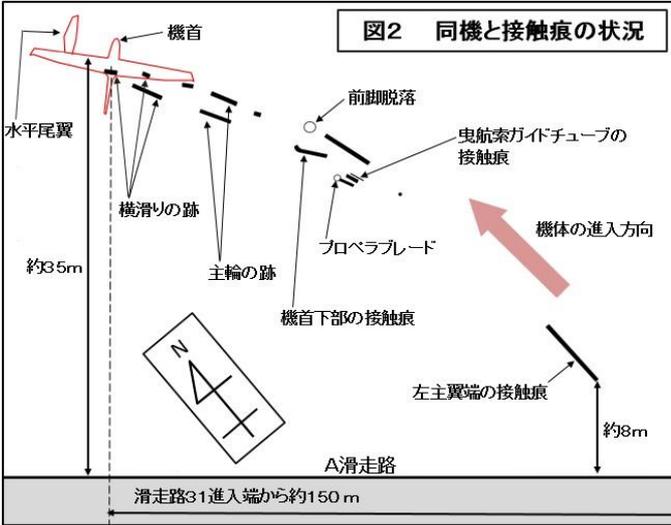
<p>図2 同機と接触痕の状況</p> <p>(2) 美瑛滑空場に関する情報</p> <p>同滑空場の標高は約1,200ft、アスファルト舗装されたA滑走路（600m×20m）のほか、草地のB及びC滑走路（400m×20m、350m×20m）を有している。（図1 参照）</p> <p>(3) 滑走路31の通常の飛行経路（図1 推定飛行経路図の赤色破線）</p> <p>機長によれば、目印の木の外側を対地高度約500ftで通過し、エンジン出力はアイドル、速度約55ktで進入する。ベースレグでエアブレーキを使用する。</p>

2.7 その他必要な事項	<p>(1) 事故現場に関する情報</p> <p>滑走路から約8m離れた地点に左主翼端の接触痕があり、その延長上に多数の接触痕があった。その接触痕の一つには、折れた木製のプロペラブレード1本が地面に刺さり、さらにその先には、取付部から脱落した前脚があった。同機は、滑走路より約35m離れた草地に機首を北北東に向けて停止していた。同機の周辺には、脱落した水平尾翼があり、主輪が横滑りした跡が残っていた。同機の機首及び尾部の下面には、土が付着していた。</p>
