II 国土交通省航空局所属
ガルフストリーム・エアロスペース式G-IV型
JA001G
飛行中の落雷による機体損傷

航空事故調査報告書

所 属 国土交通省航空局
型 式 ガルフストリーム・エアロスペース式G-IV型
登録記号 JA001G
事故種類 飛行中の落雷による機体損傷
発生日時 平成27年3月13日 14時35分ごろ
発生場所 新潟空港の南約4kmの上空、高度約6,500ft

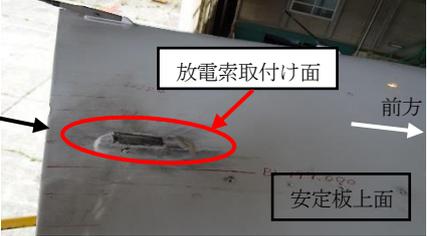
<p>胴体前方下部の# 1 DMEアンテナの部分損傷</p> <ul style="list-style-type: none"> ・尾翼：左水平安定板の放電索先端部の欠損 左水平安定板後縁及び端部の損傷 左水平安定板の放電索取付け面付近外板の変色・損傷 <div style="display: flex; justify-content: space-around;"> <div style="text-align: center;">

<p>写真2 左水平安定板の損傷</p> </div> </div> <div style="display: flex; justify-content: space-around;"> <div style="text-align: center;">

<p>(3) 損傷原因</p> <p>同機の胴体左前方部から左水平尾翼端部に認められた胴体外板損傷、リベットの焼損及び放電索の損傷は、雷を受けた航空機に一般的に見受けられる損傷であることから、雷を受けた際に胴体左前方から左水平尾翼及び放電索にかけて雷電流の経路が形成されたことによるものと考えられる。また、操縦室の計器表示の不具合については、雷を受けた箇所が操縦室に近かったことが影響したものと考えられる。</p>
--	---

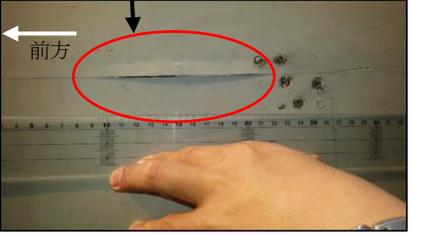
<p>図1 推定飛行経路図（飛行記録装置の記録による）</p>
2.2 死傷者	なし
2.3 損壊	<p>航空機の損壊の程度：中破</p> <ul style="list-style-type: none"> ・ 操縦室：機長席側機上DME計器の表示不良 電子集合計器表示の一部に変色 副操縦士席側航法計器周波数の表示不良 右エンジン（補助計器盤）燃料流量計の表示不良 ・ 胴体：胴体左前方下部の外板の損傷（一部分が大修理相当） 胴体左前方下部の外板リベットの変色・焼損（約20箇所）

<p>写真3 胴体左前方下部外板の損傷</p> </div> <div style="text-align: center;">

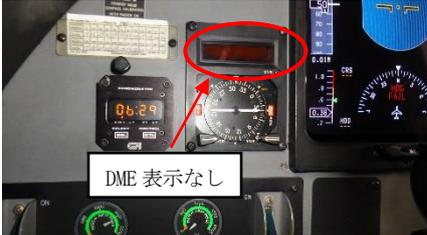
<p>写真4 機長席側計器盤 (機上DME) の表示不良</p> </div> </div>
<p>2.4 乗組員等</p>	<p>(1) 機長 男性 42歳</p> <p>定期運送用操縦士技能証明書 (飛行機) 平成25年9月13日</p> <p>限定事項 ガルフストリーム式G-IV型 平成19年1月5日</p> <p>第1種航空身体検査証明書 有効期限：平成28年3月11日</p> <p>特定操縦技能 操縦等可能期間満了日 平成27年9月13日</p> <p>総飛行時間 4,298時間01分</p> <p>同型式機による飛行時間 3,082時間05分</p> <p>(2) 副操縦士 男性 48歳</p> <p>事業用操縦士技能証明書 (飛行機) 平成7年6月6日</p> <p>限定事項 ガルフストリーム式G-IV型 平成25年2月6日</p> <p>計器飛行証明 (飛行機) 平成11年1月12日</p> <p>第1種航空身体検査証明書 有効期限：平成27年8月14日</p> <p>特定操縦技能 操縦等可能期間満了日 平成28年2月6日</p> <p>総飛行時間 5,572時間25分</p> <p>同型式機による飛行時間 1,016時間20分</p>
