Ⅲ 一般社団法人静岡県航空協会所属
パイパー式PA-18-150型
JA4048
着陸時の滑走路逸脱に伴う機体損壊

航空事故調査報告書

所 属 一般社団法人静岡県航空協会
型 式 パイパー式PA-18-150型
登録記号 JA4048
事故種類 着陸時の滑走路逸脱に伴う機体損壊
発生日時 平成27年12月20日 12時06分ごろ
発生場所 静岡県静岡市 富士川滑空場

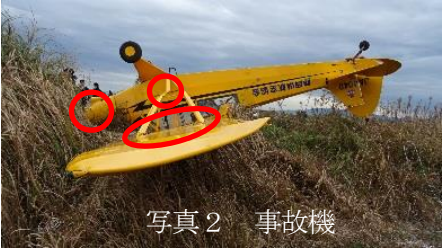
<p>2.3 損壊</p>	<p>航空機の損壊の程度：中破</p> <ul style="list-style-type: none"> ・右主翼支柱の湾曲 ・同主翼下部の羽布にしわ ・プロペラの湾曲 <p>他</p>

<p>写真2 事故機</p>
<p>2.4 乗組員等</p>	<p>機長 男性 61歳</p> <p>事業用操縦士技能証明書（飛行機） 平成14年6月16日</p> <p>限定事項 陸上単発機 平成11年6月15日</p> <p>特定操縦技能 操縦等可能期間満了日 平成29年4月20日</p> <p>第1種航空身体検査証明書 有効期限：平成28年7月11日</p> <p>総飛行時間 532時間20分</p> <p>同型式機による飛行時間 6時間50分</p>	
<p>2.5 航空機等</p>	<p>航空機型式：パイパー式PA-18-150型、製造番号：3076、 製造年月日：平成元年1月31日</p> <p>耐空証明書：第 東-27-079 号 有効期限：平成28年5月19日</p> <p>総飛行時間 3,214時間40分</p>	
<p>2.6 気象</p>	<p>機長の口述によれば、事故当日の気象状況は、天候はおおむね晴れて、風は北北東の風がやや弱く、視程は10kmであった。事故発生直前に滑走路上空を飛行し、機長が確認した吹き流しは垂れ下がっていた。</p>	
<p>2.7 事故現場に関する情報</p>	<p>同滑空場は、長さ850m、幅30mの舗装面を有し、滑走路は705mとして運用されている。滑走路の方位は180°及び360°である。</p> <p>事故現場は、滑走路18終端部から北側に133m、滑走路長辺から西側へ約15mに位置する草むらで、同機は草むらの上に転覆した。草の高さは約2mであった。（図2 参照）</p> <p>滑走路には同機の痕跡は確認できなかったが、滑走路脇の草地には同機の尾輪のタイヤ痕が長さ約30mにわたって残っていた。</p> <p>なお、このタイヤ痕は、最初は緩やかに右にカーブを描き、その後はほぼ直進していた。（図3 参照）</p> <div data-bbox="483 1442 1433 1832">

<p>本事故は、同機が同滑空場に着陸した際、滑走路を右側に逸脱した後、前転して草むらに転覆したため、機体が損壊したことによるものと推定される。</p> <p>同機が滑走路を逸脱したことについては、尾輪接地時にラダーが右に操作されていたこと、及び尾輪が機首を右に向ける方向を向いていたことにより偏向し、その後のラダーによる修正操作も尾輪式飛行機の着陸装置の特性により、効果的ではなかったことによるものと考えられる。</p>
--

<p>一般社団法人静岡県航空協会では、本事故が発生したことについて、勉強会を通じ曳航機の操縦者に対し注意喚起を図り、また、次の再発防止策について検討をしている。</p> <ol style="list-style-type: none"> ① 着陸時に少しでも通常の着陸と違うことがあれば、着陸をやり直すなど、安全第一を徹底する。 ② 曳航機の操縦訓練では、尾輪式の経験を積ませ、機体の特性に応じた操縦ができるような技量を訓練生が会得できるようにする。 ③ 曳航索巻取り装置の装備の可能性を検討する。

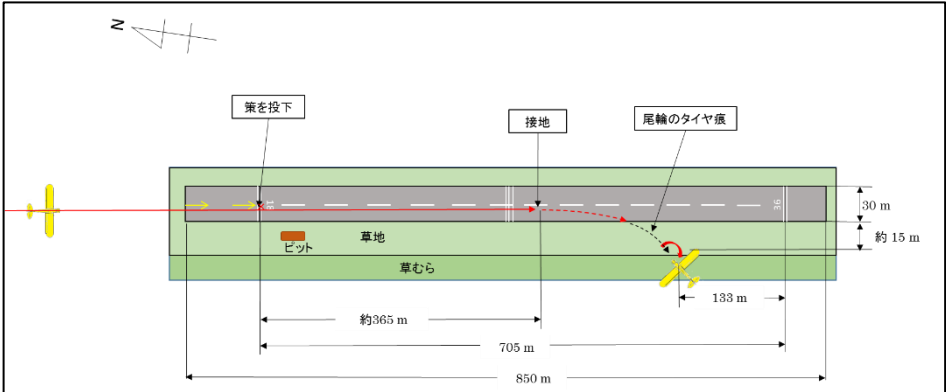
<p>The diagram shows a runway of 705m length and 30m width. A grassy area (草むら) is located 133m north of the runway end and approximately 15m west of the runway edge. The aircraft crashed in this grassy area. Key points marked include '翼を投下' (wing drop), '接地' (grounding), and '尾輪のタイヤ痕' (tail wheel tire mark). Distances are given as 約365m from the runway start to the crash site, and 705m for the runway length. A total length of 850m is also indicated.</p> </div> <p>図2 同滑空場内の詳細</p>
